VHSA - 0044

| <b>Empresa:</b> PROTEAK | <b>Solicitante:</b> Ing. Erubiel Villa | <b>Código QR:</b> VHSA-0044 | <b>N. Orden:</b> KAUF0025 | <b>Fecha:</b> 11/12/2019 |
| <b>Equipo:</b> Montacargas Heli 04 | <b>Modelo:</b> CPQYD70 | <b>Serie:</b> 250701K5674 | <b>Capacidad:</b> 7,000 Kg | <b>Horometro:</b> 11133.1 hr |

#### FALLAS REPORTADAS:

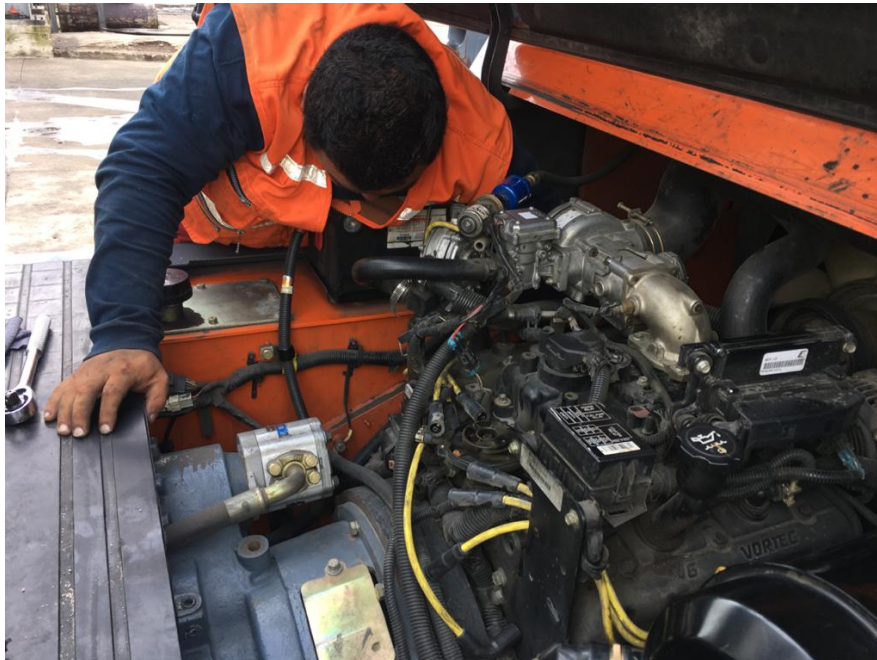
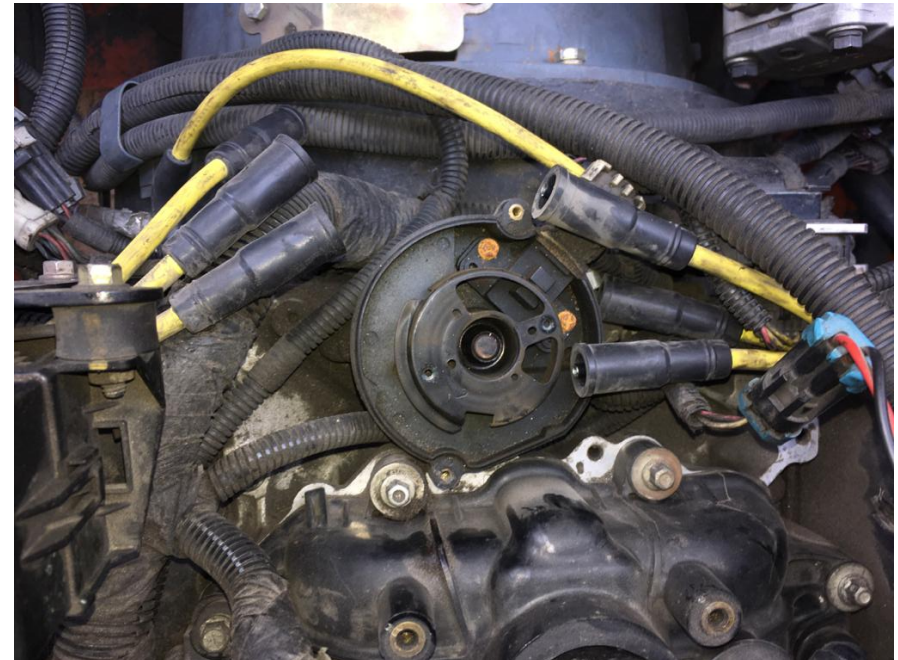
1. Se revisa el equipo y se encuentran cables de bujía, tapa y rotor sulfatados.

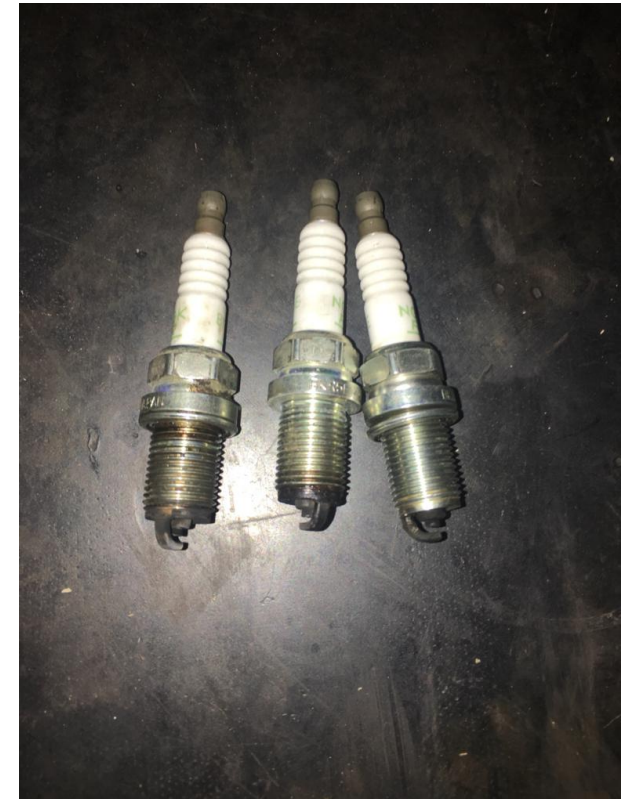
Se detectan tres bujías con presencia de aceite, posibles causas:

- Sellos de válvulas
- Anillos quebrados.

Al estar contaminadas estas bujías con aceite dejan de producir chispa, generando contra explosiones.

Se recomienda atender este problema a la brevedad posible para evitar mayores daños internos en el motor.

1. Desmontaje de las cabezas del motor para evaluar los daños internos.
