VHSA - 0042

| <b>Empresa:</b> PROTEAK | <b>Solicitante:</b> Ing. Oscar Alvarez | <b>Código QR:</b> VHSA-0042 | <b>N. Orden:</b> KAUF0029 | <b>Fecha:</b> 19/12/2019 |
| <b>Equipo:</b> Montacargas Heli 02 | <b>Modelo:</b> CPQYD30 | <b>Serie:</b> | <b>Capacidad:</b> 3,000 Kg | <b>Horometro:</b> 11,334.1 hr |

#### FALLAS REPORTADAS:

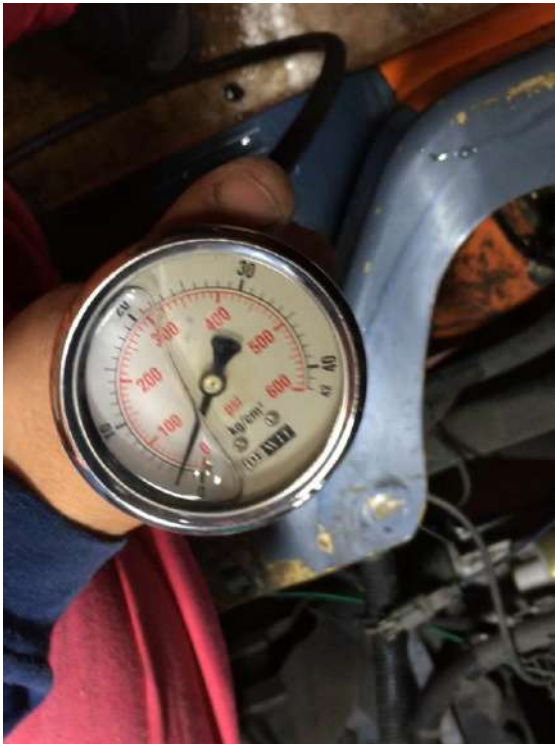
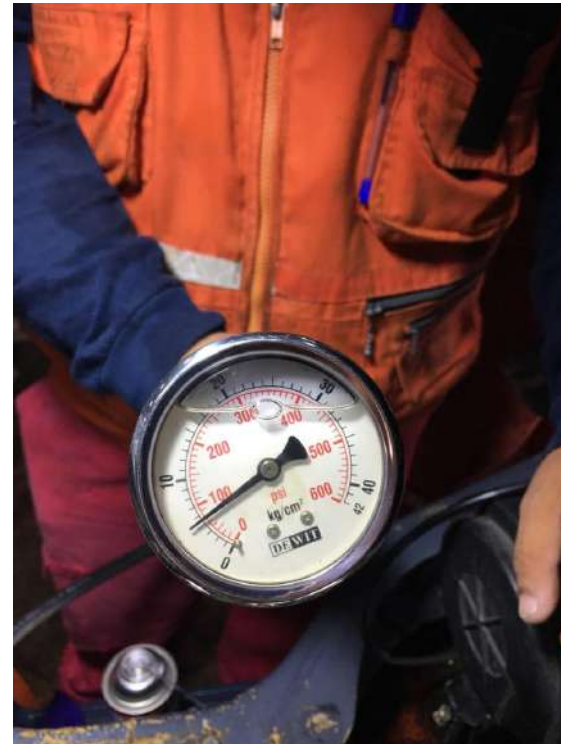
- Problemas con la transmisión

- Se realizan pruebas de compresión a la transmisión detectando falta de presión en los paquetes de avance y reversa.

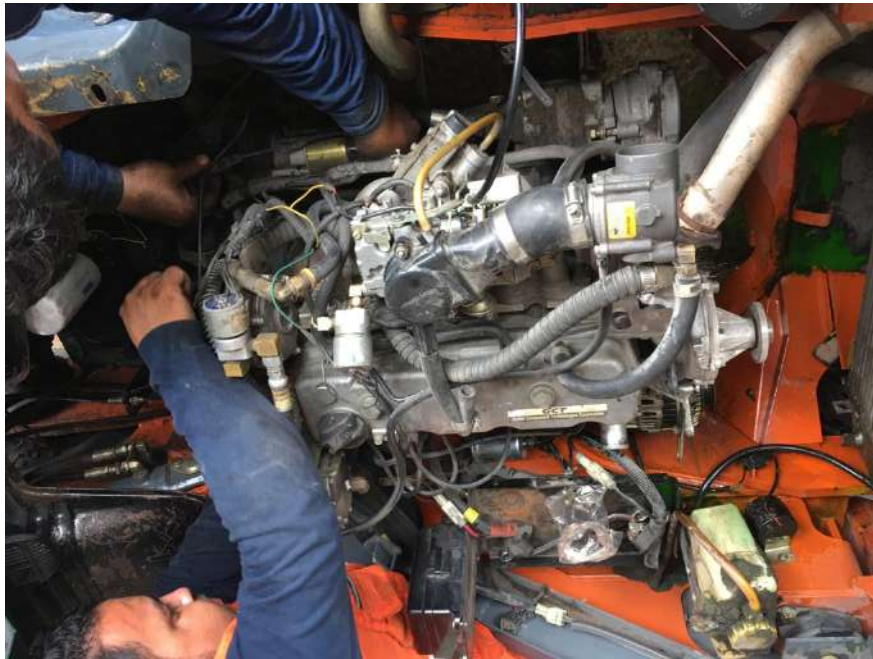
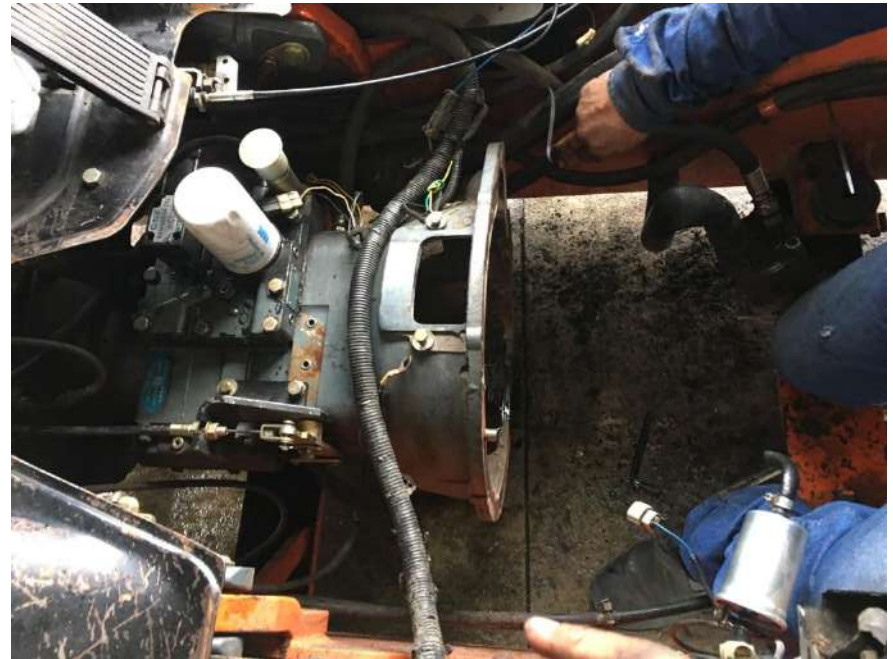
## 2. Se desmonta motor

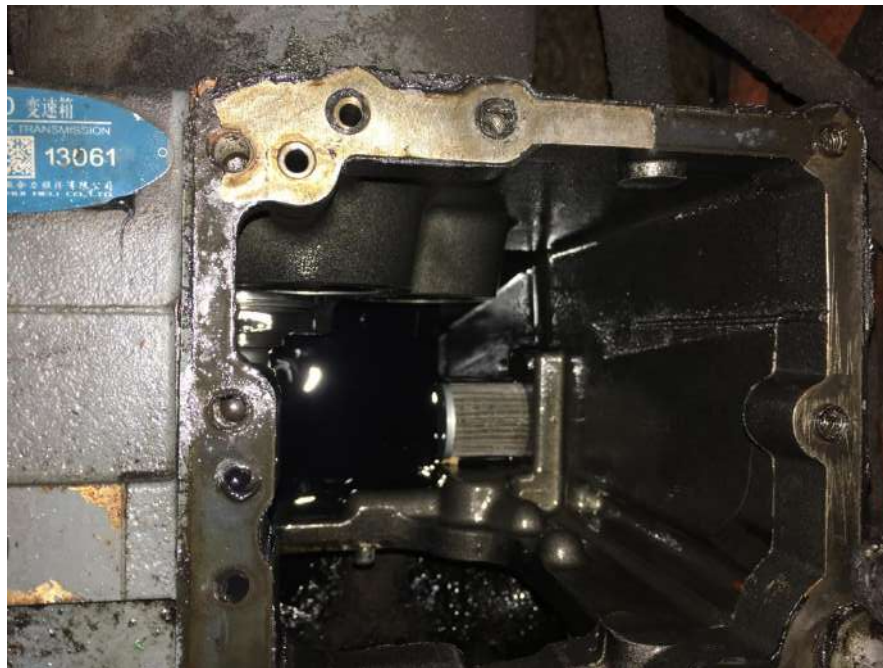
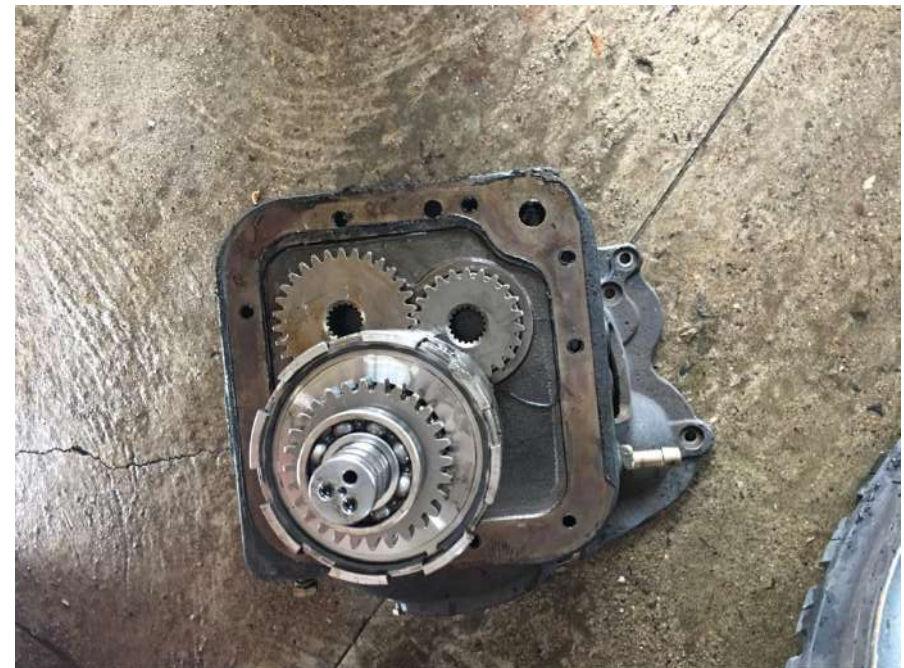
3. Se desmonta transmisión.

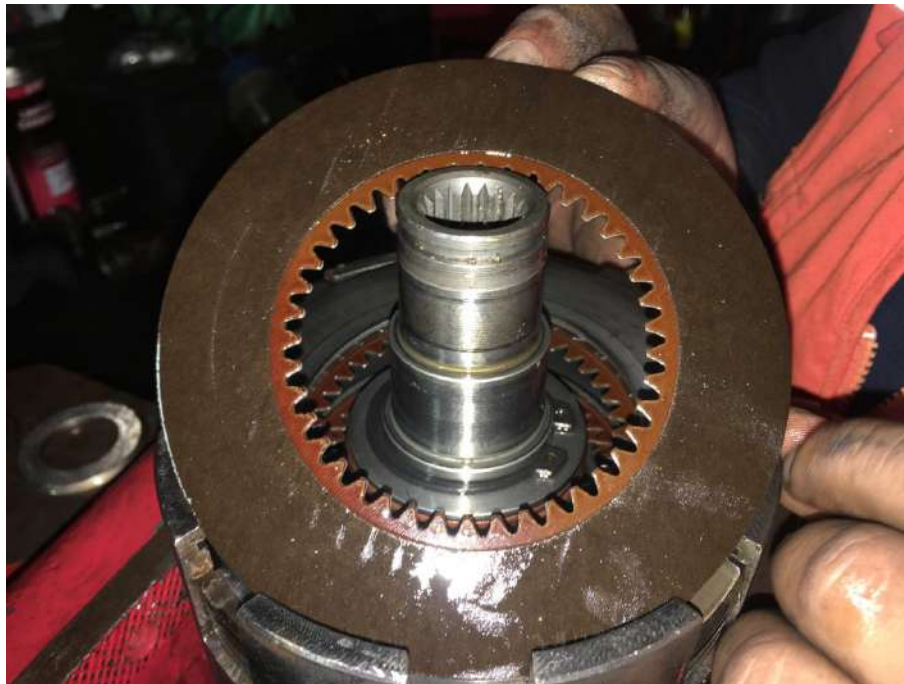
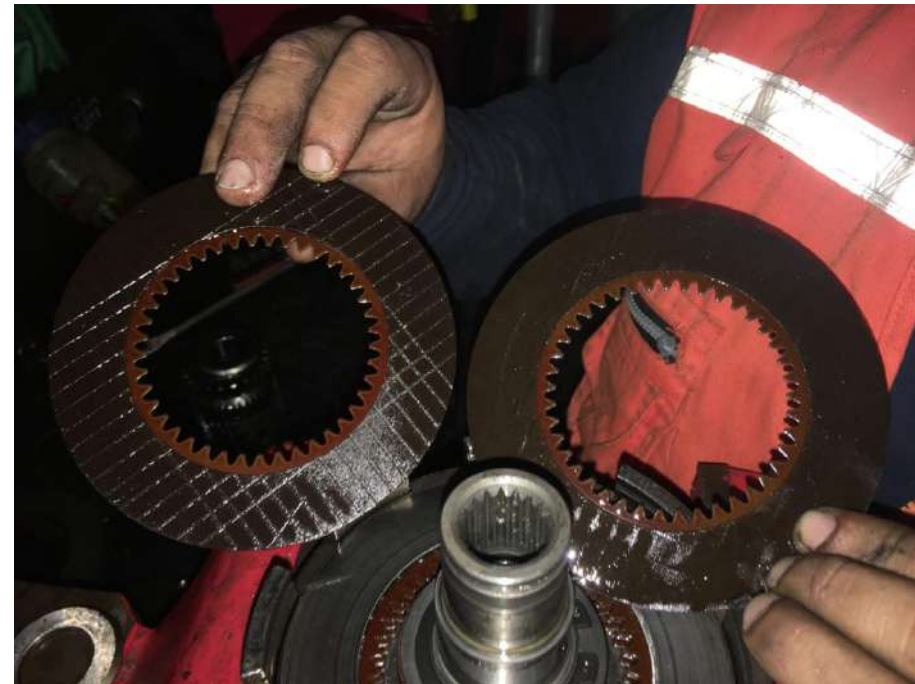
4. Se detectan pastas de los discos de avance / reversa gastados.

Discos de empaques de avance / reversa sin pasta

Para el buen funcionamiento de la transmisión se deben cambiar los siguientes elementos:

Discos de fricción, discos separadores, sellos, orings, empaquetadura, baleros y retenes en general en los siguientes componentes: conjunto de control de cambios, flecha de avance y reversa, bomba de carga de transmisión, contra flecha de la transmisión, caja de la transmisión, válvula inching. **(Incluidos en el kit overhaul de la transmisión).**

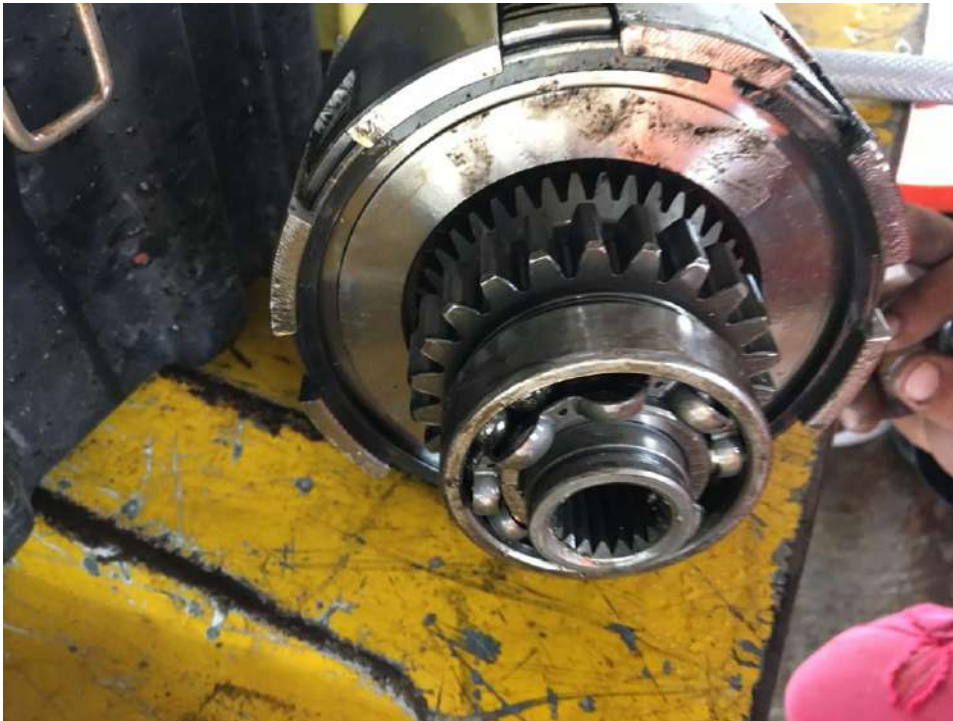
5. Se detectan baleros dañados.

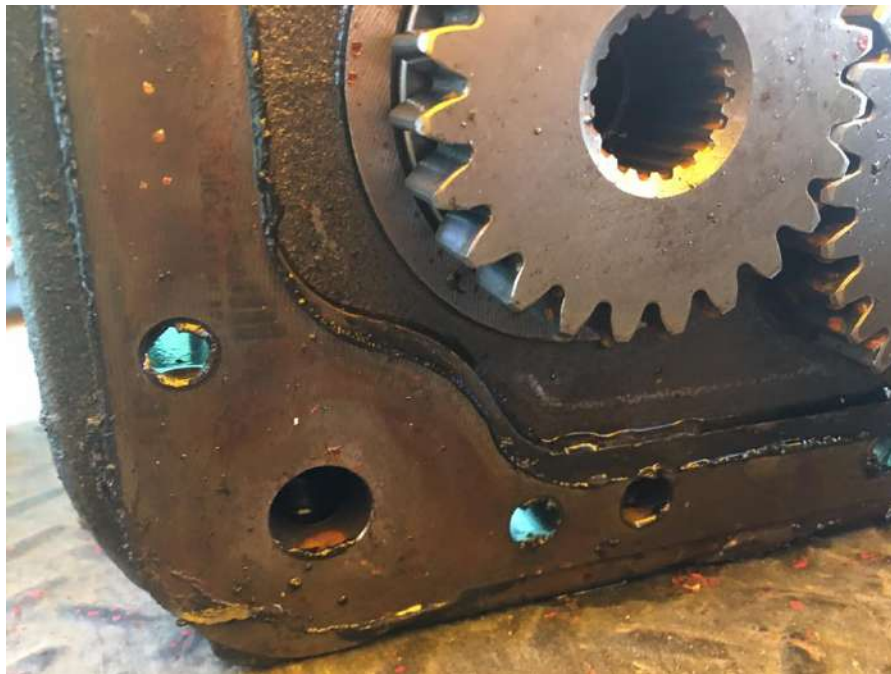
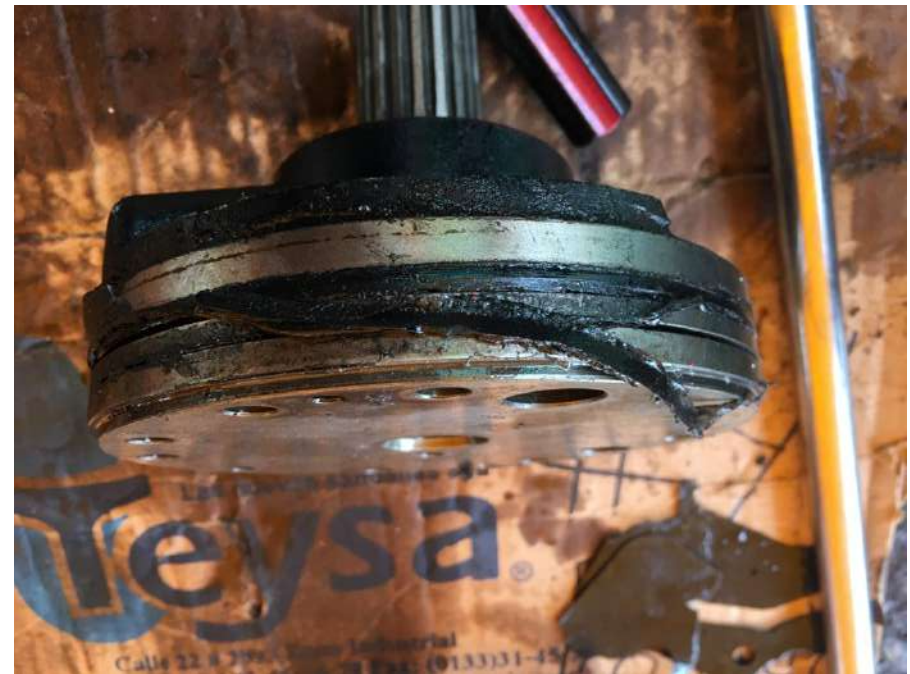
6. Se detectan residuos de silicón en lugar de juntas

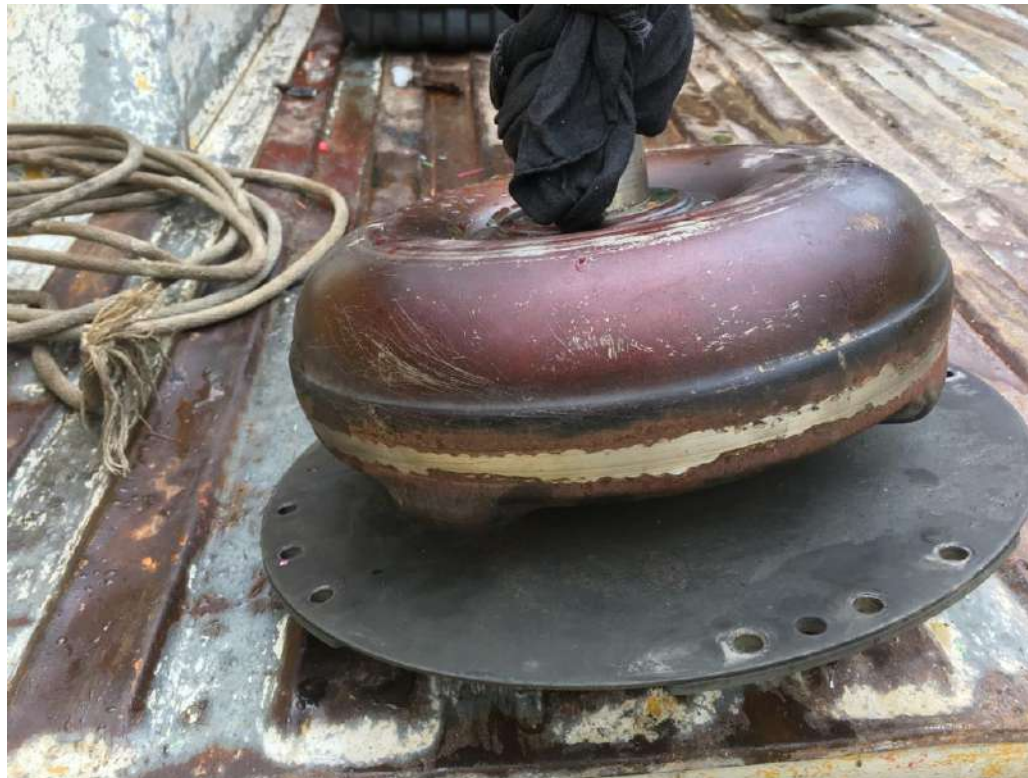
7. Se detectan que el convertidor ya ha sido intervenido

Debido al desgaste normal de los siguientes elementos se recomienda su cambio:

- Convertidor
- Bomba de carga de transmisión

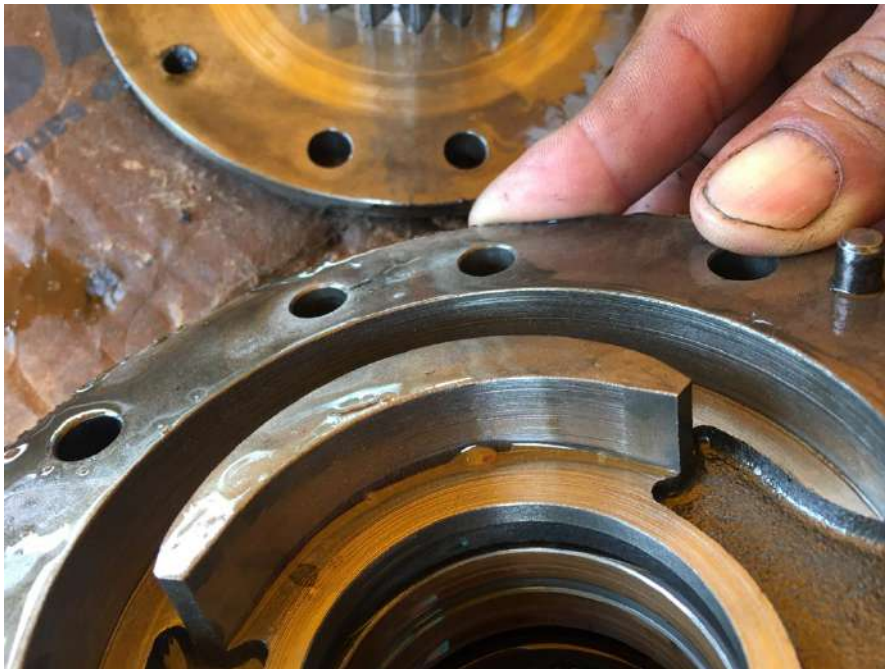
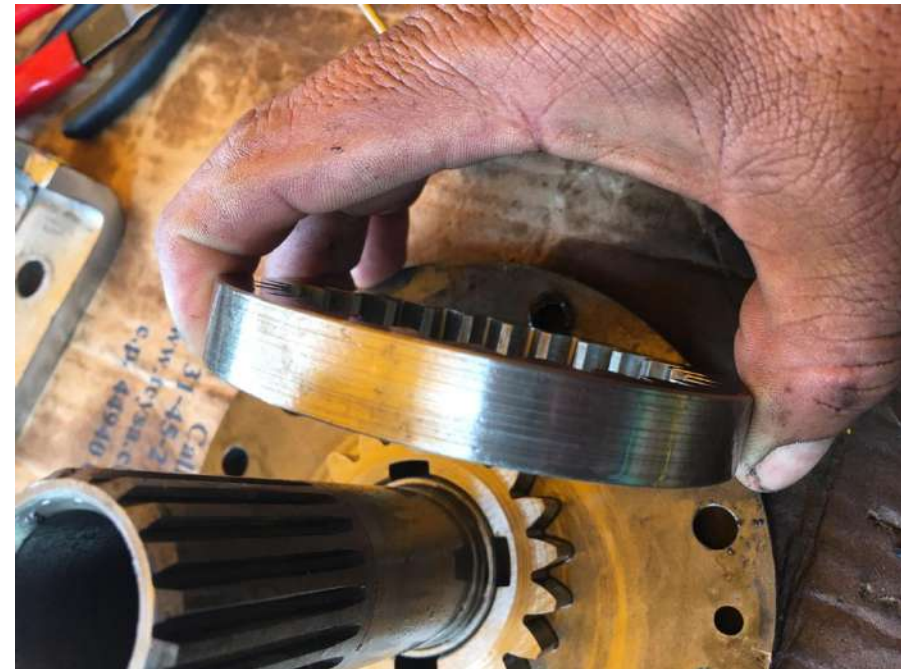
8. Se detecta desgaste en conjunto de engranes y la caja de la bomba de la transmisión.
