VHSA - 0046

| <b>Empresa:</b> PROTEAK | <b>Solicitante:</b> Ing. Luis Pacheco | <b>Código QR:</b> VHSA-0046 | <b>N. Orden:</b> KAUF0035 | <b>Fecha:</b> 30/12/2019 |
| <b>Equipo:</b> Montacargas Heli 06 | <b>Modelo:</b> CPQYD70 | <b>Serie:</b> 250701K5676 | <b>Capacidad:</b> 7,000 Kg | <b>Horometro:</b> 11,892.5 hr |

#### FALLAS REPORTADAS:

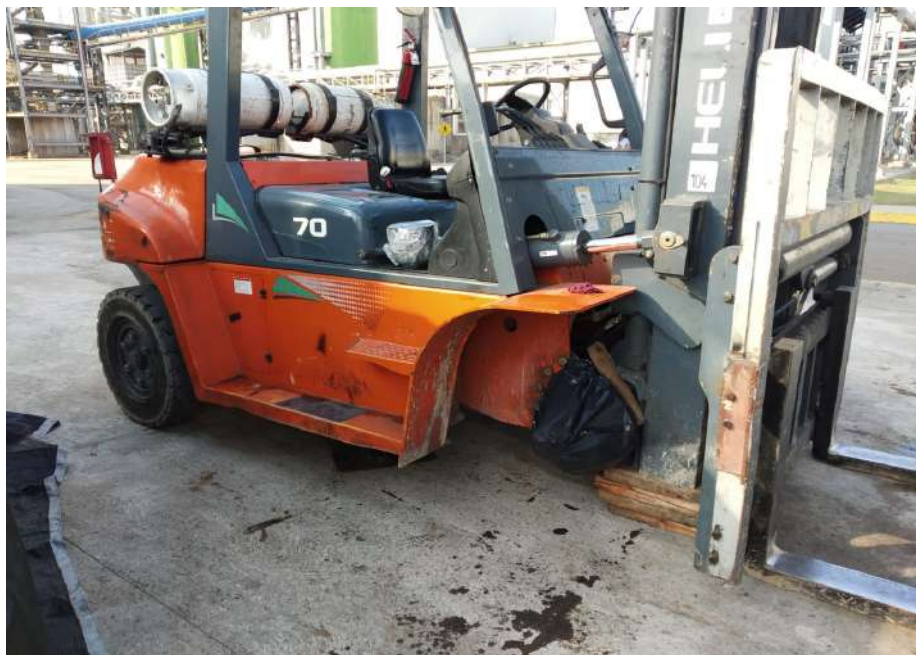
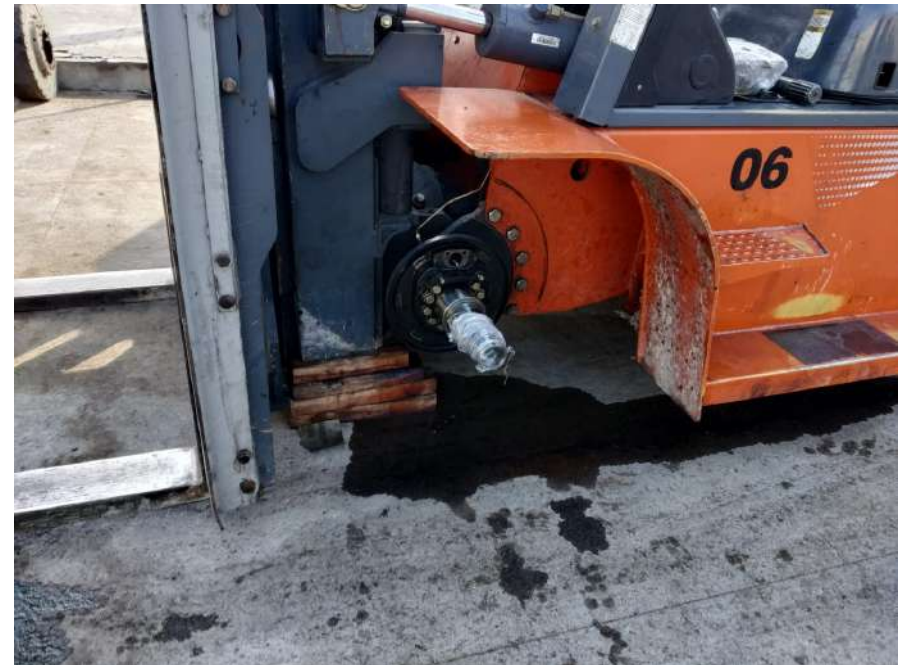
1. Se desmontan ruedas y mazas delanteras

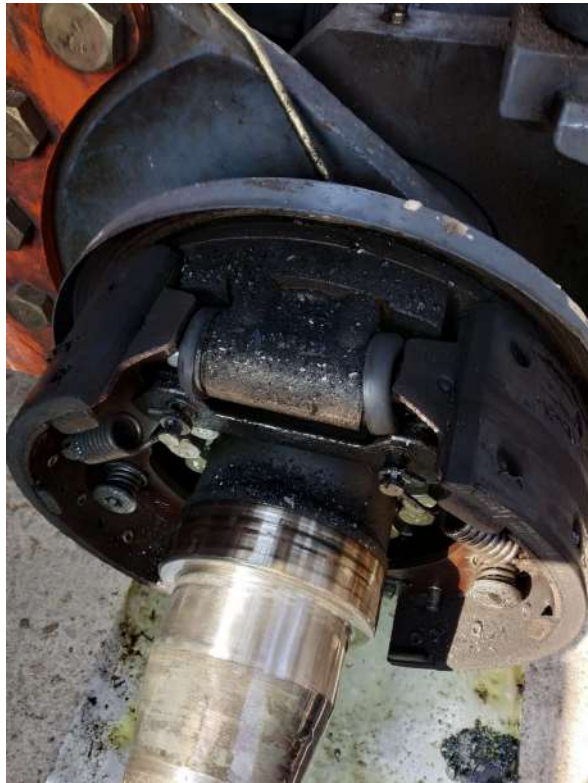
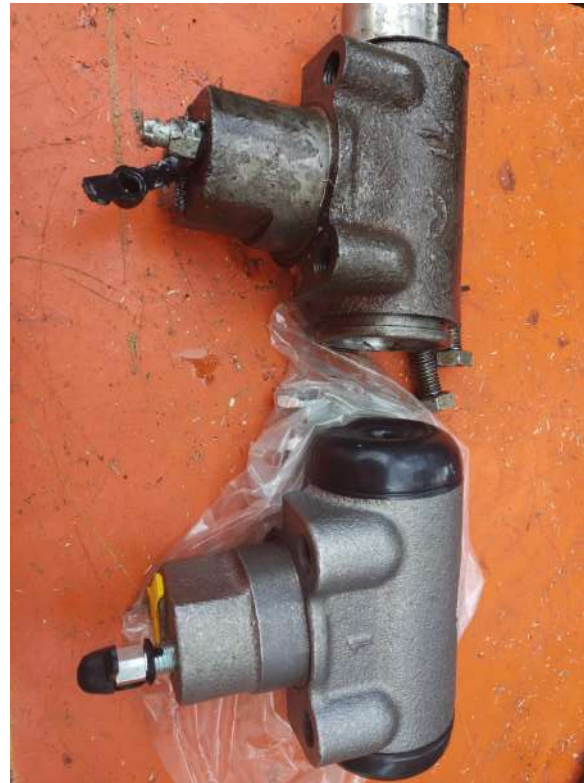
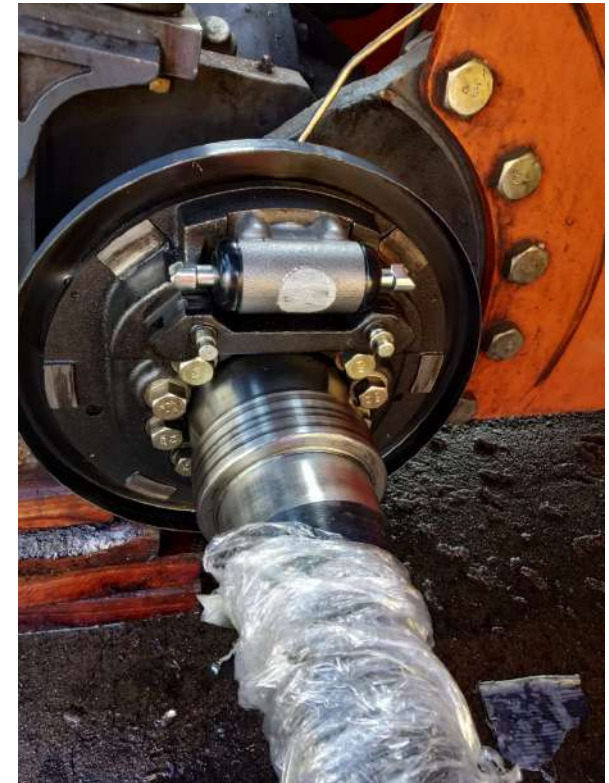
2. Se cambian ambos cilindros de freno dañados

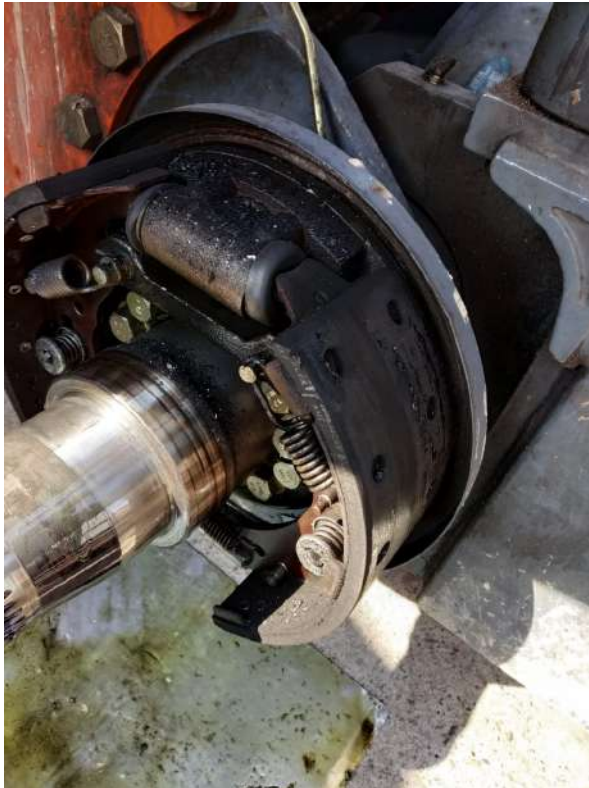
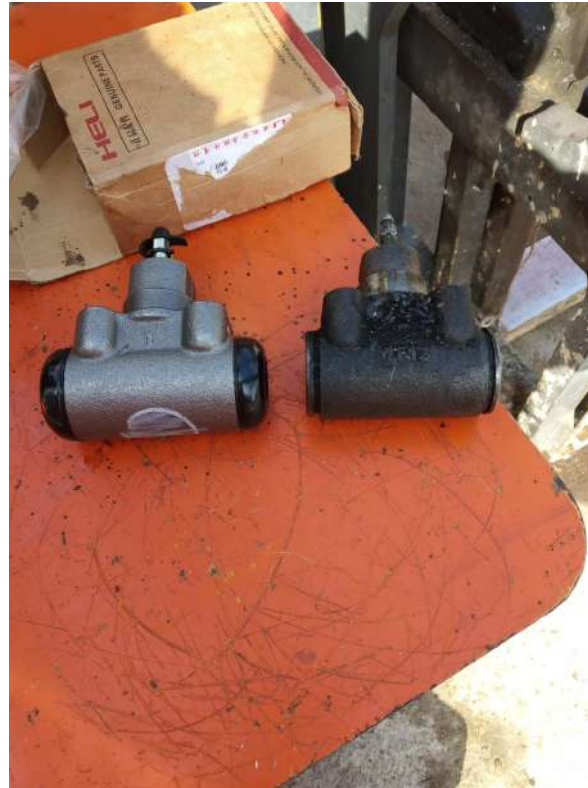
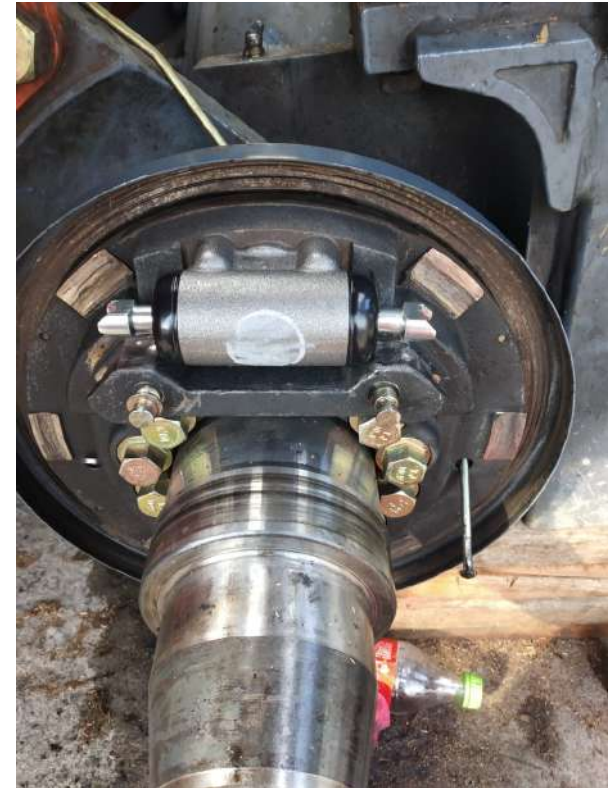
2. Se cambian ambos cilindros de freno dañados

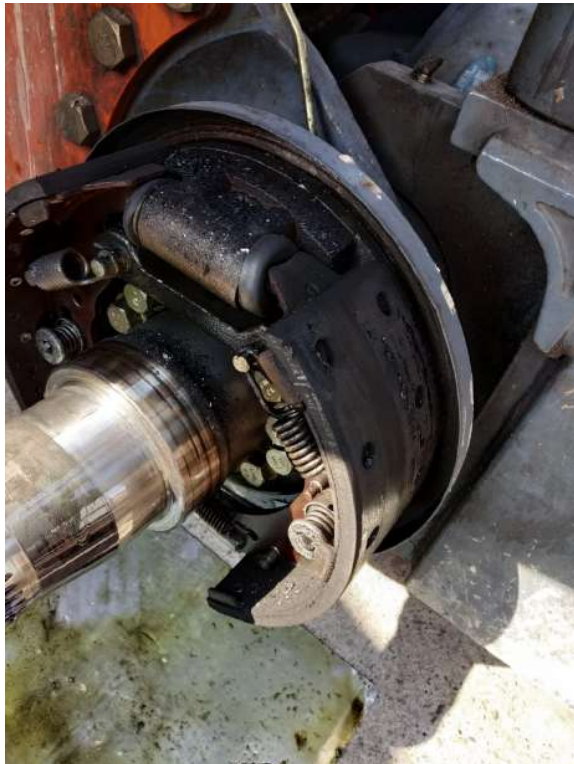
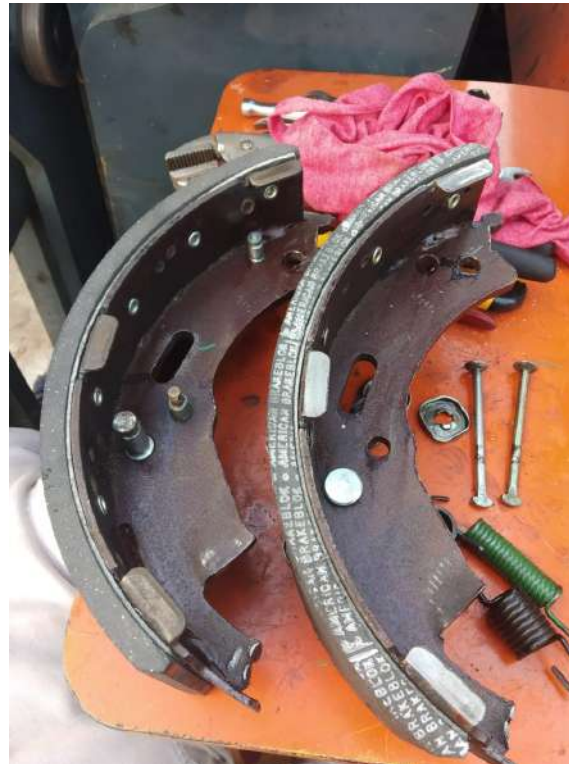
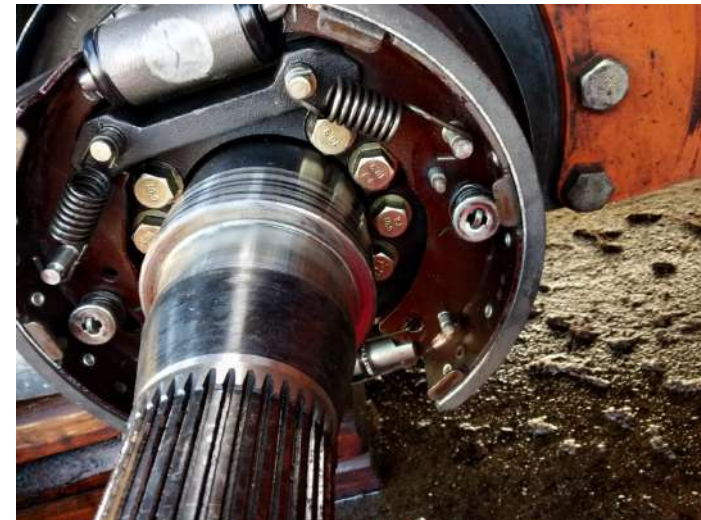
3. Se detectan balatas contaminadas de aceite en ambos lados, se empastan sobre medida y se instalan

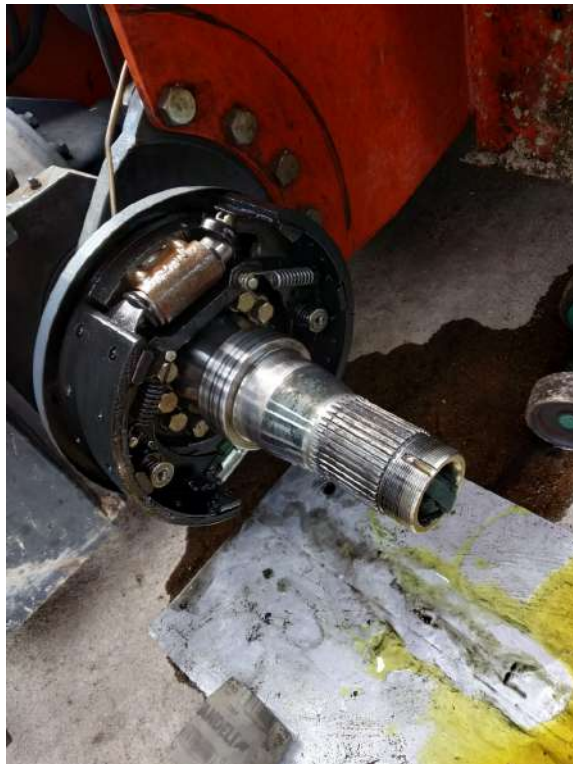
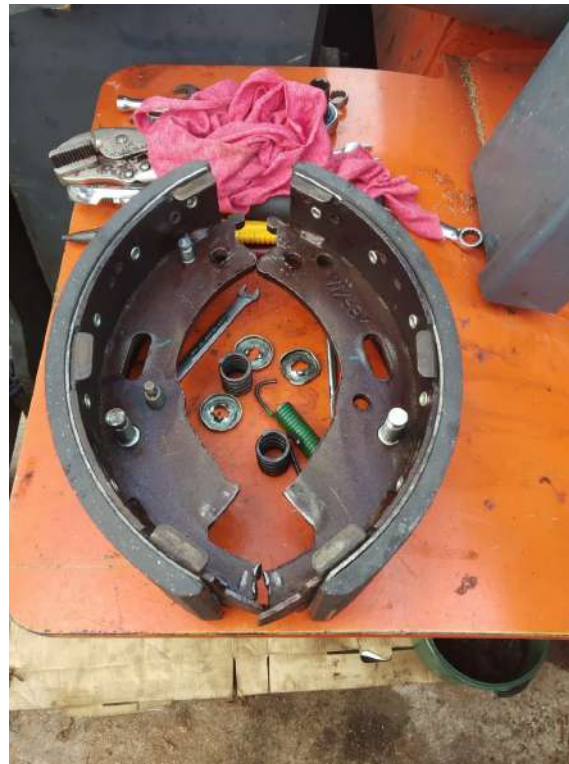
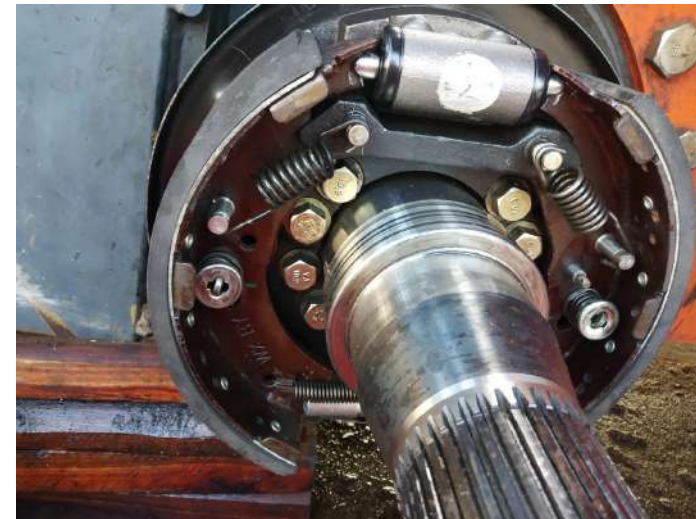
3. Se detectan balatas contaminadas de aceite en ambos lados, se empastan sobre medida y se instalan

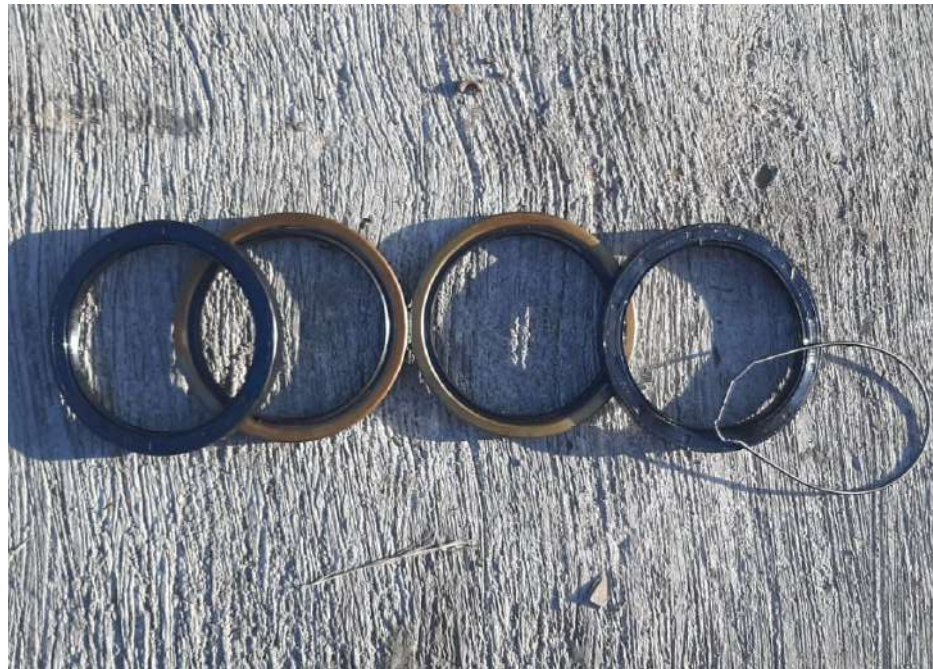
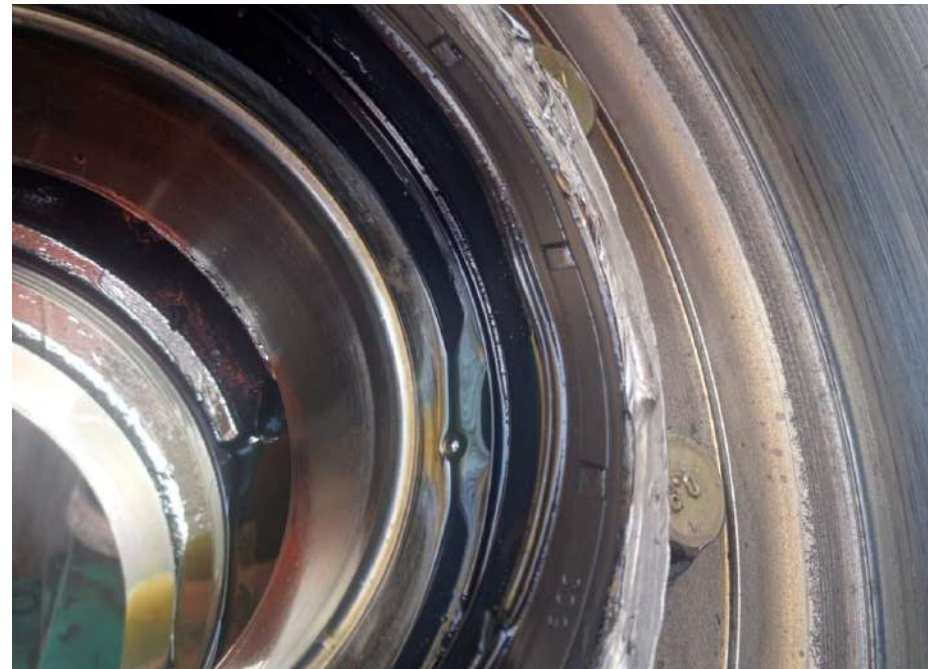
4. Se detectan los cuatro retenes dañados, se instalan nuevos

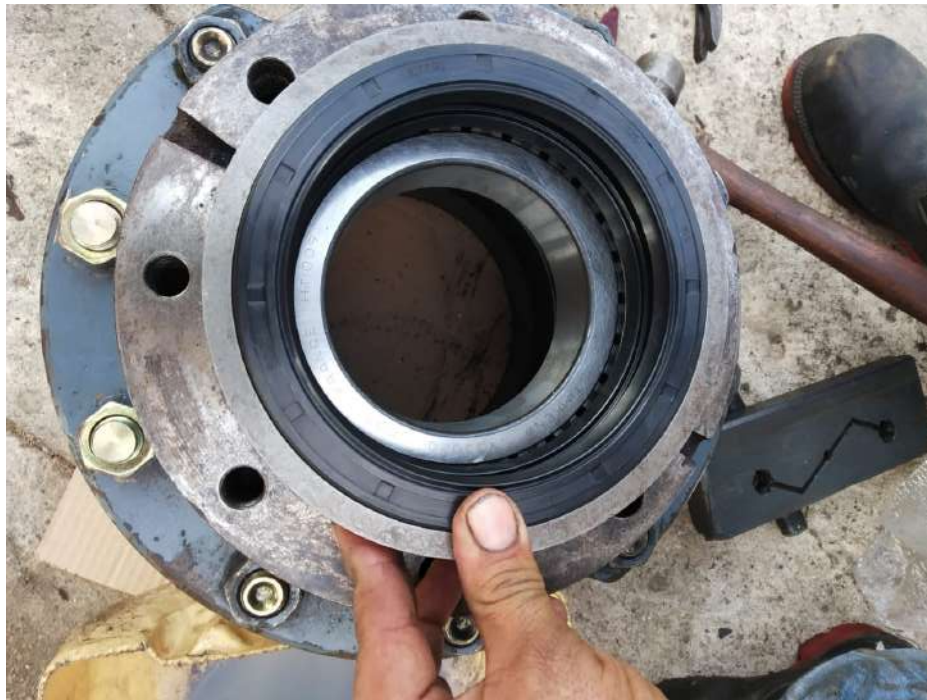
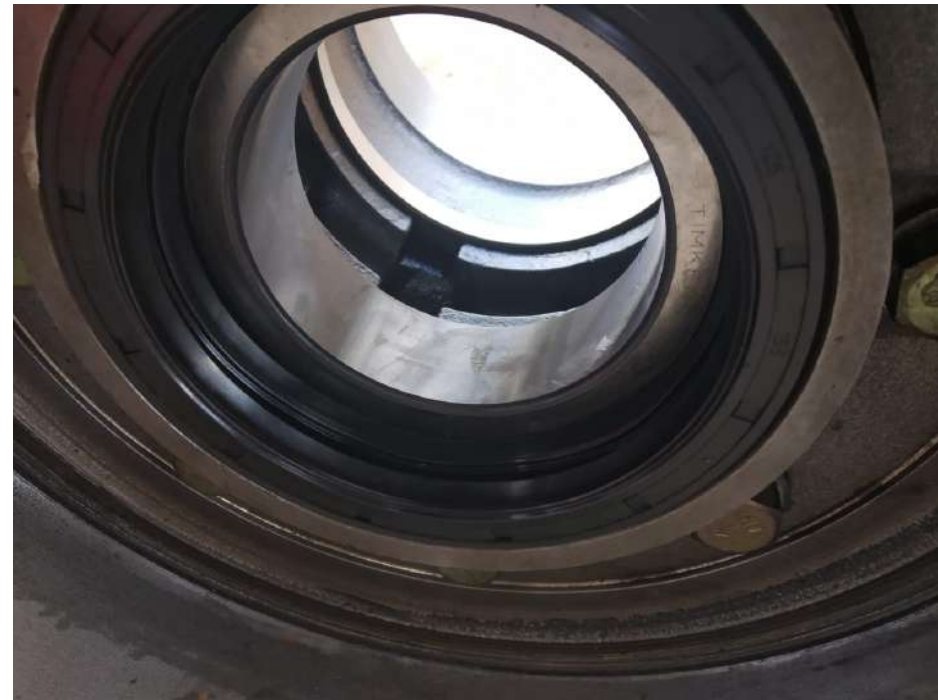
4. Se detectan los cuatro retenes dañados, se instalan nuevos

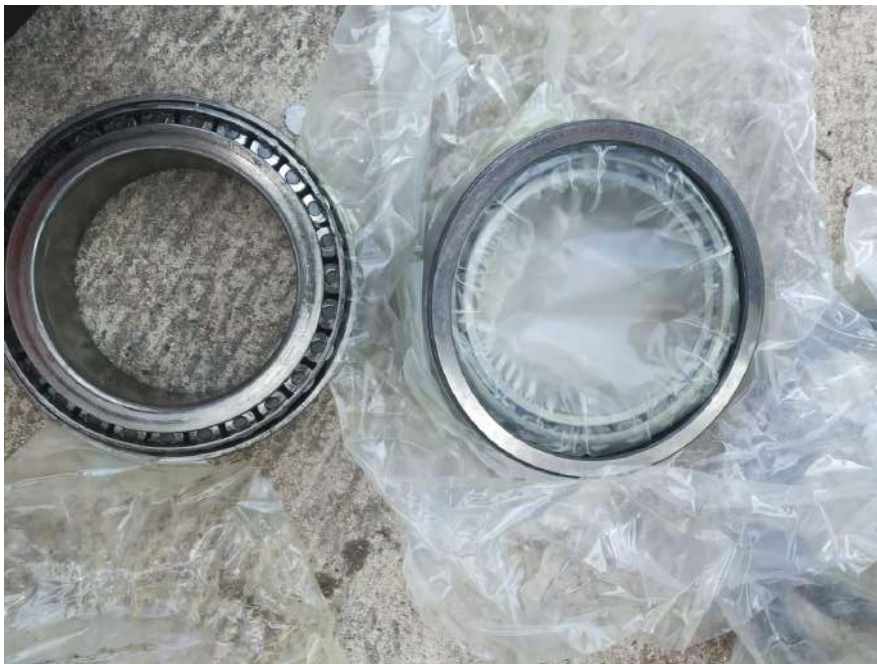
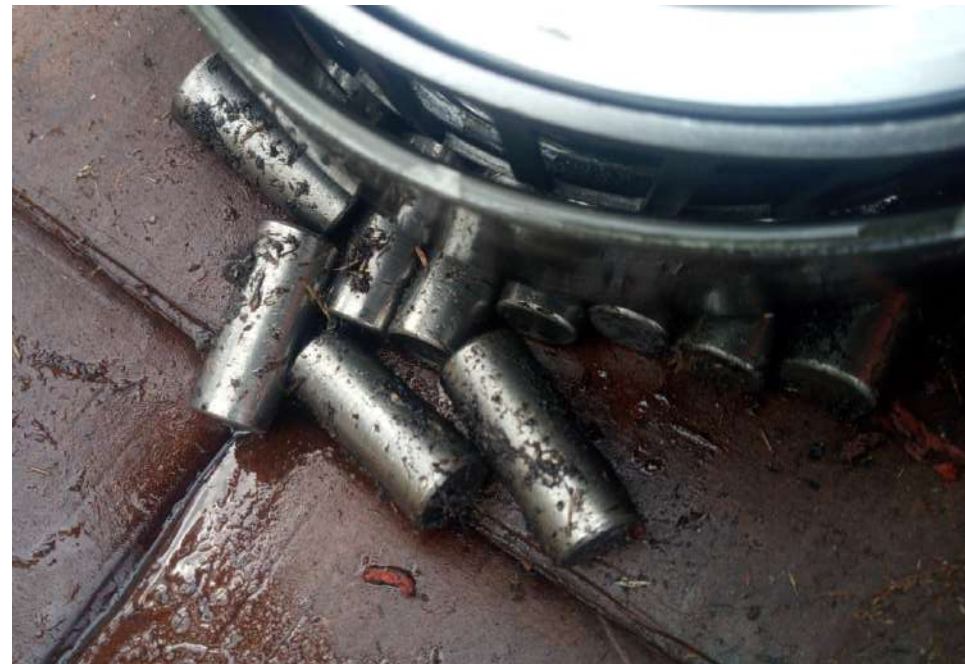
5. Se detectan ambos baleros dañados, se realiza cambio

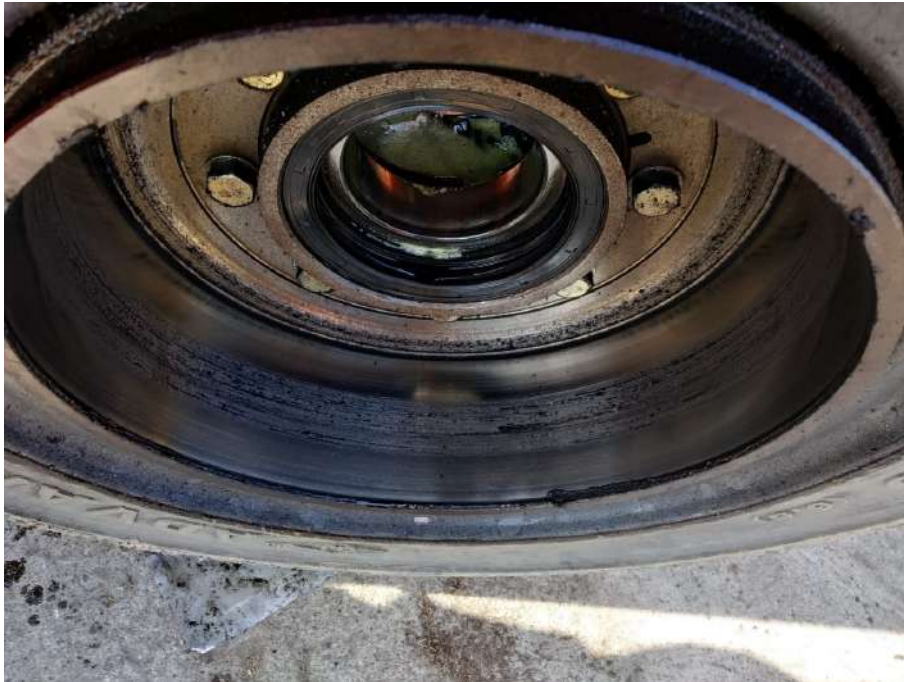
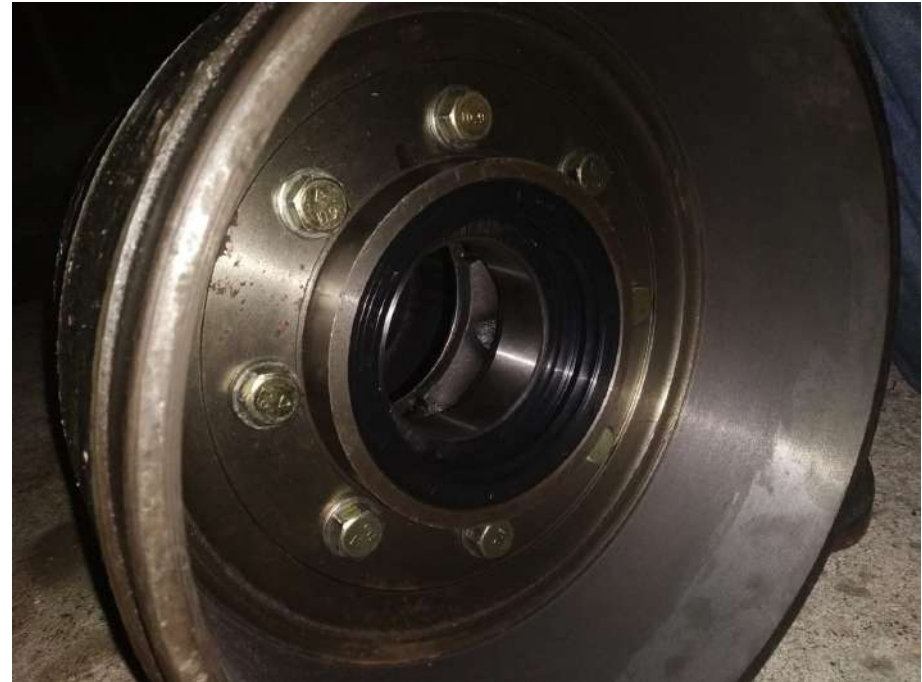
6. Se detectan tambores cristalizados en ambos lados, se rectifican y se instalan

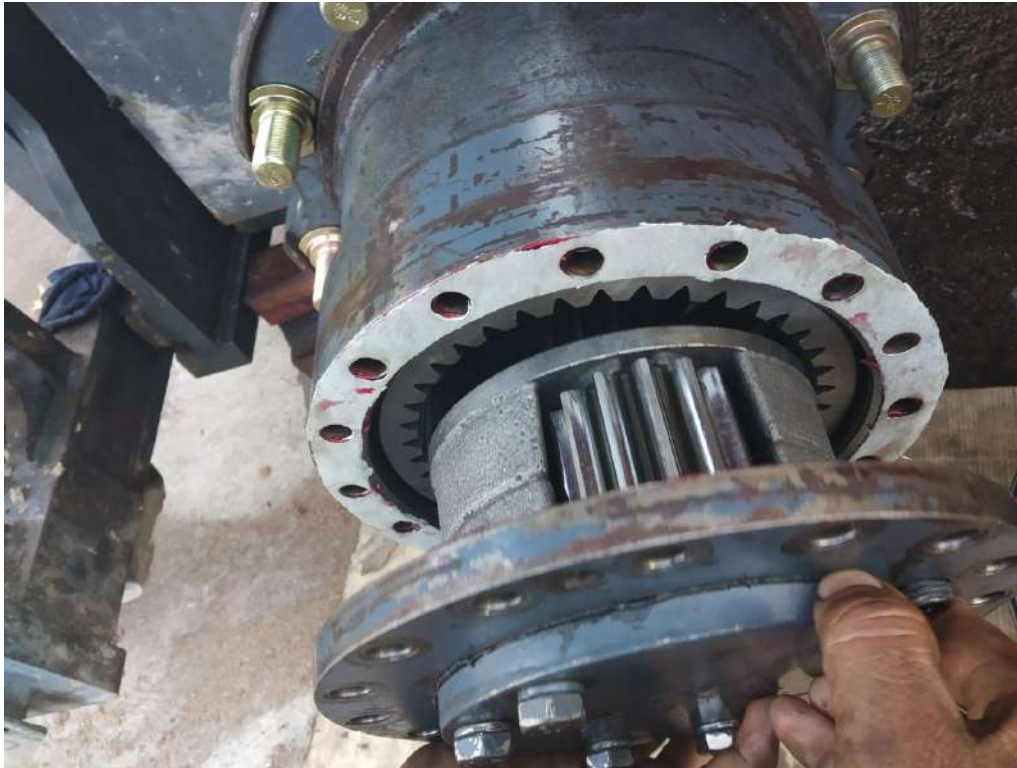
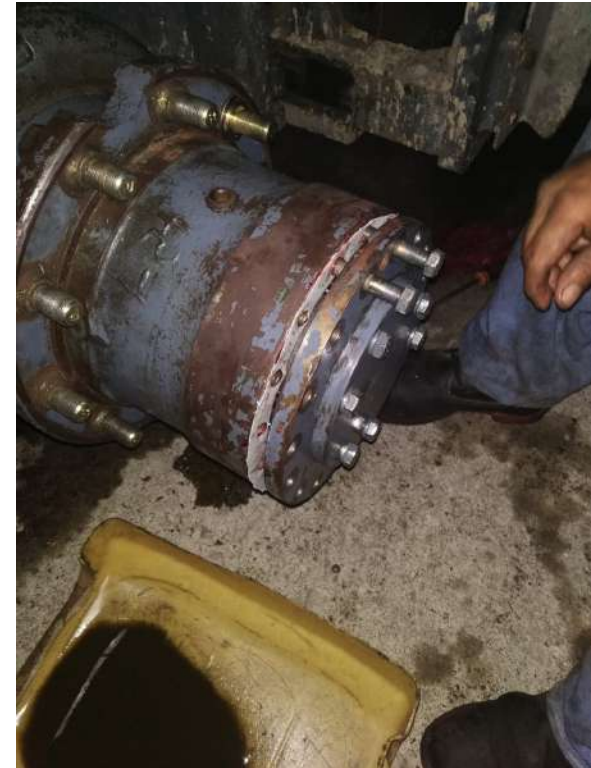
7. Se colocan juntas y se montan las mazas
