VHSA - 0042

| <b>Empresa:</b> PROTEAK | <b>Solicitante:</b> Ing. Luis Pacheco | <b>Código QR:</b> VHSA-0042 | <b>N. Orden:</b> KAUF0036 | <b>Fecha:</b> 30/12/2019 |
| <b>Equipo:</b> Montacargas Heli 02 | <b>Modelo:</b> CPQYD30 | <b>Serie:</b> 250301K5621 | <b>Capacidad:</b> 3,000 Kg | <b>Horometro:</b> 11,334.1 hr |

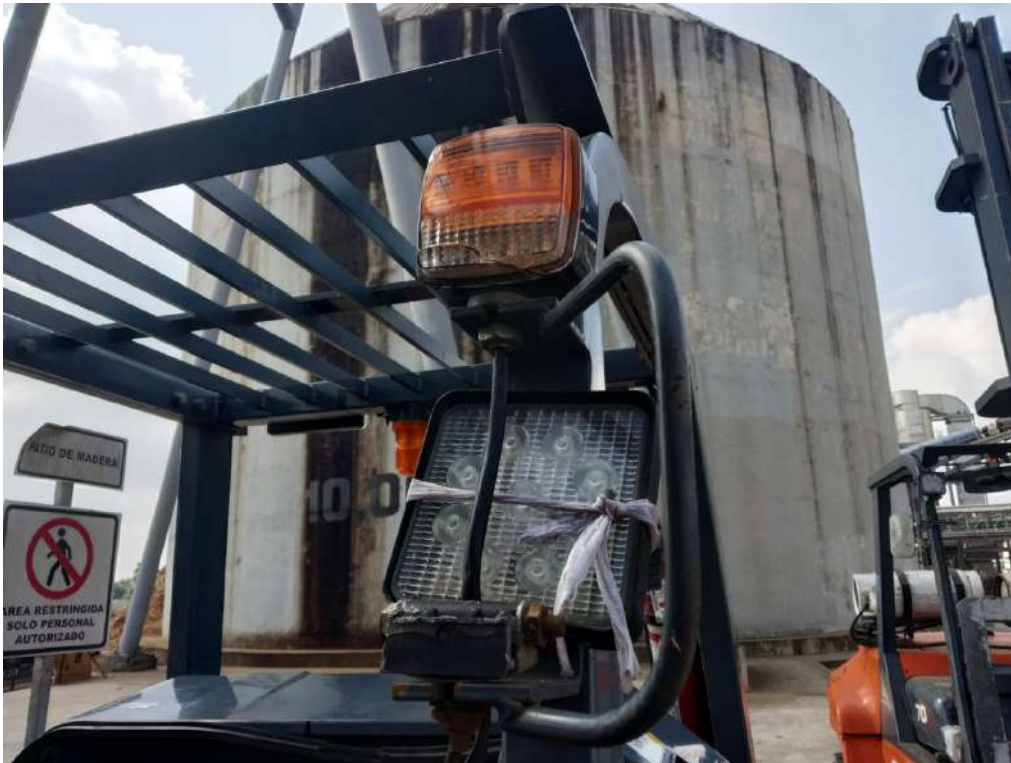
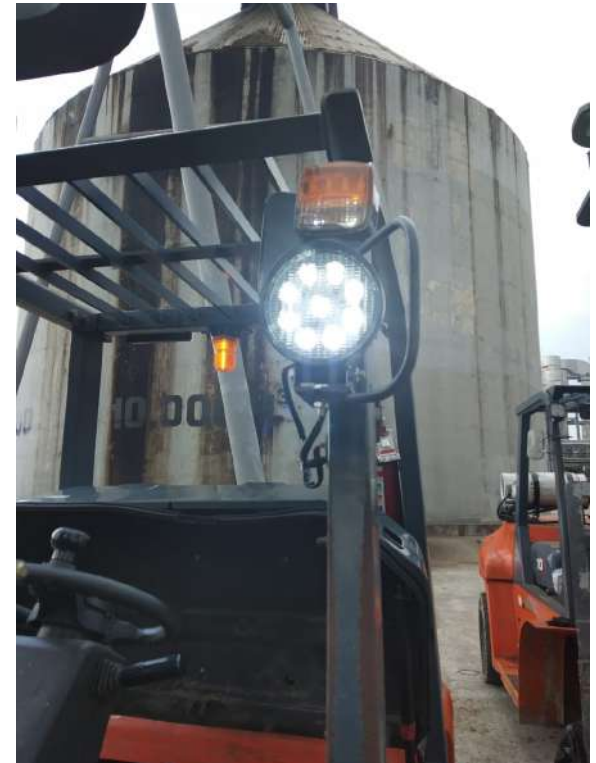
1. Faros solo prenden 4 led y se detectan las bases quebradas, se cambian faros nuevos

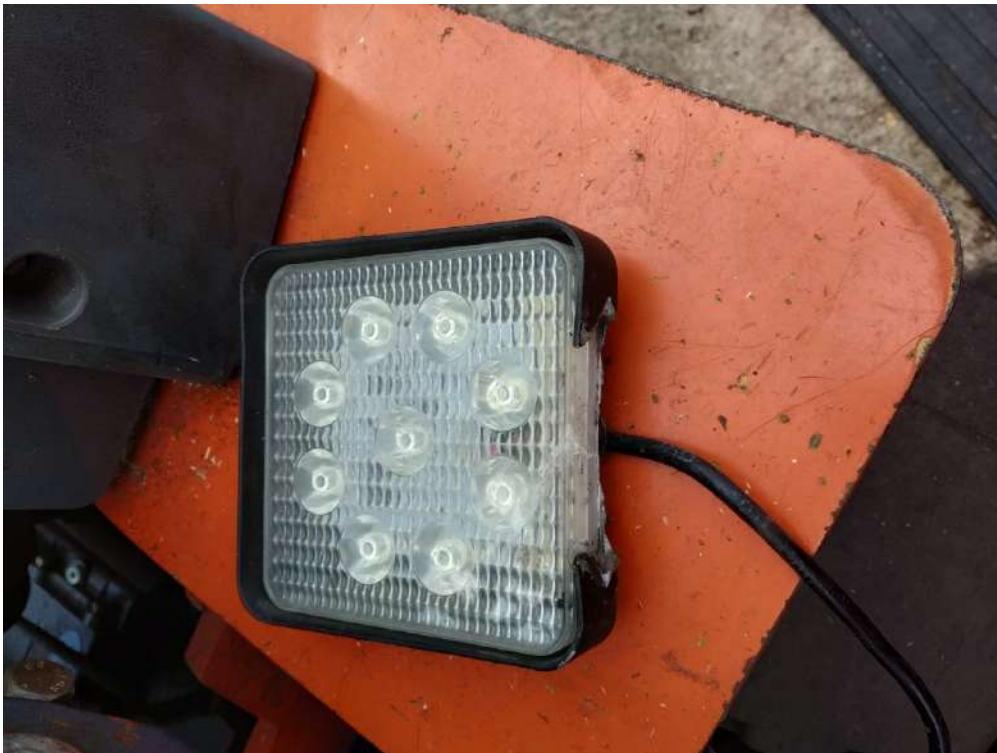
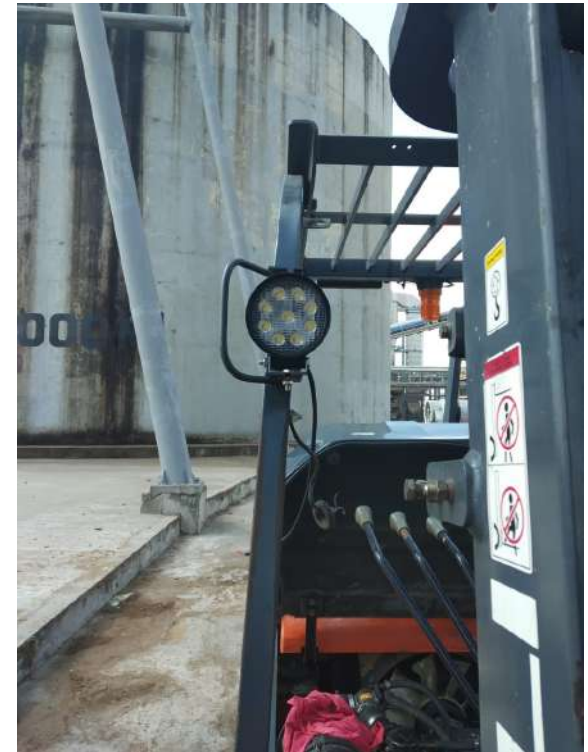
1. Faros solo prenden 4 led y se detectan las bases quebradas, se cambian faros nuevos

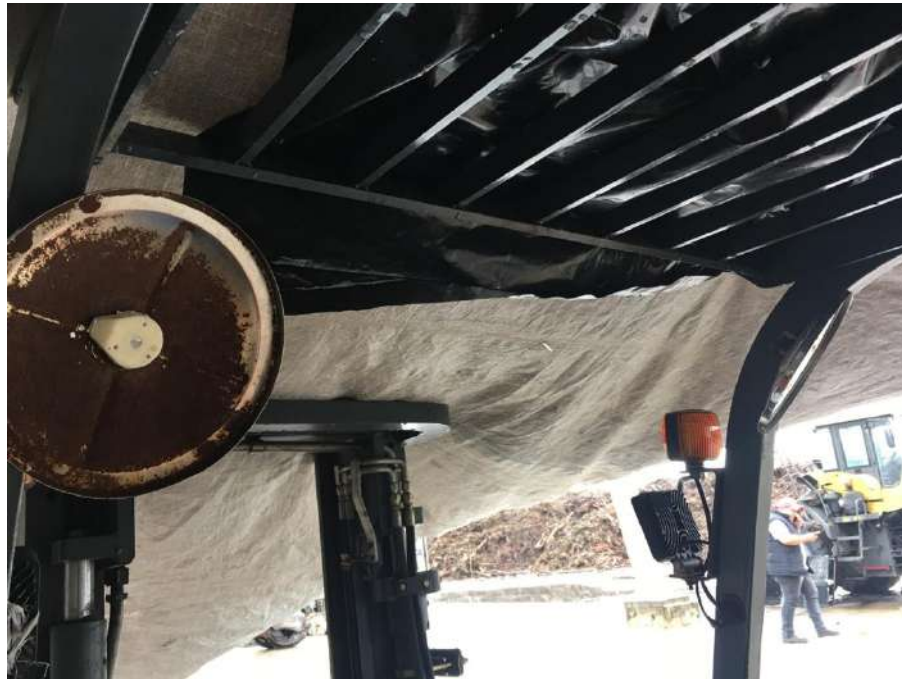
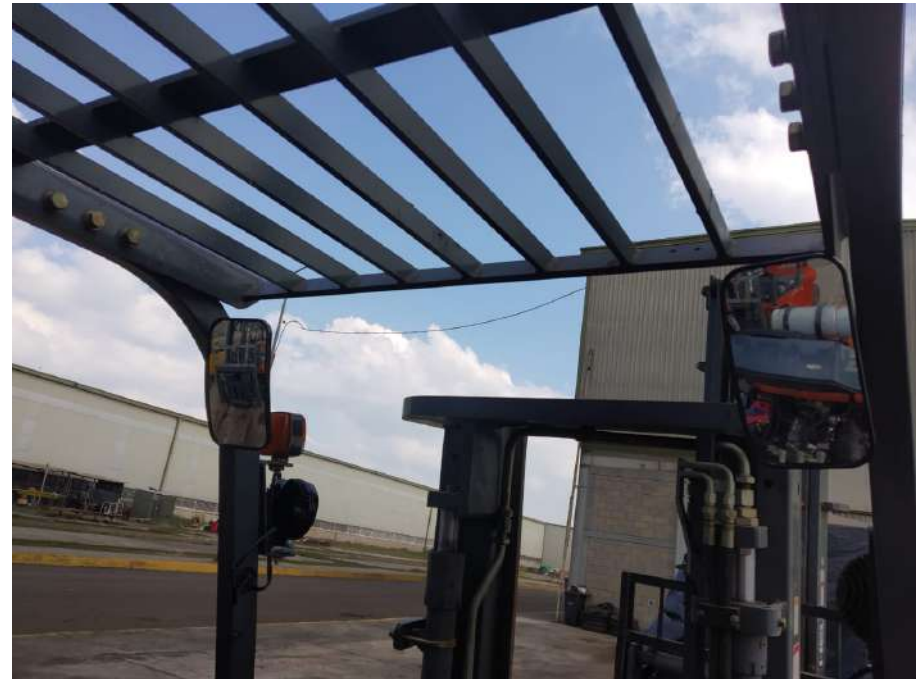
2. No cuenta con espejos, se instalan retrovisores laterales nuevos

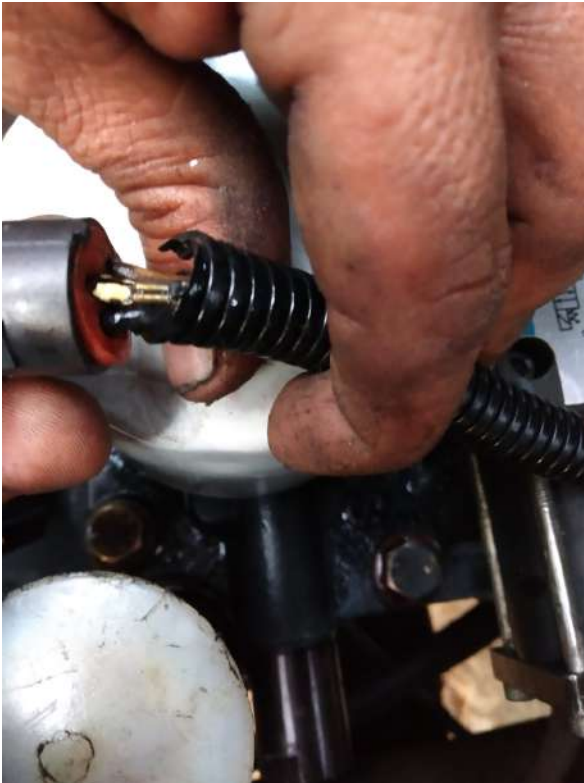
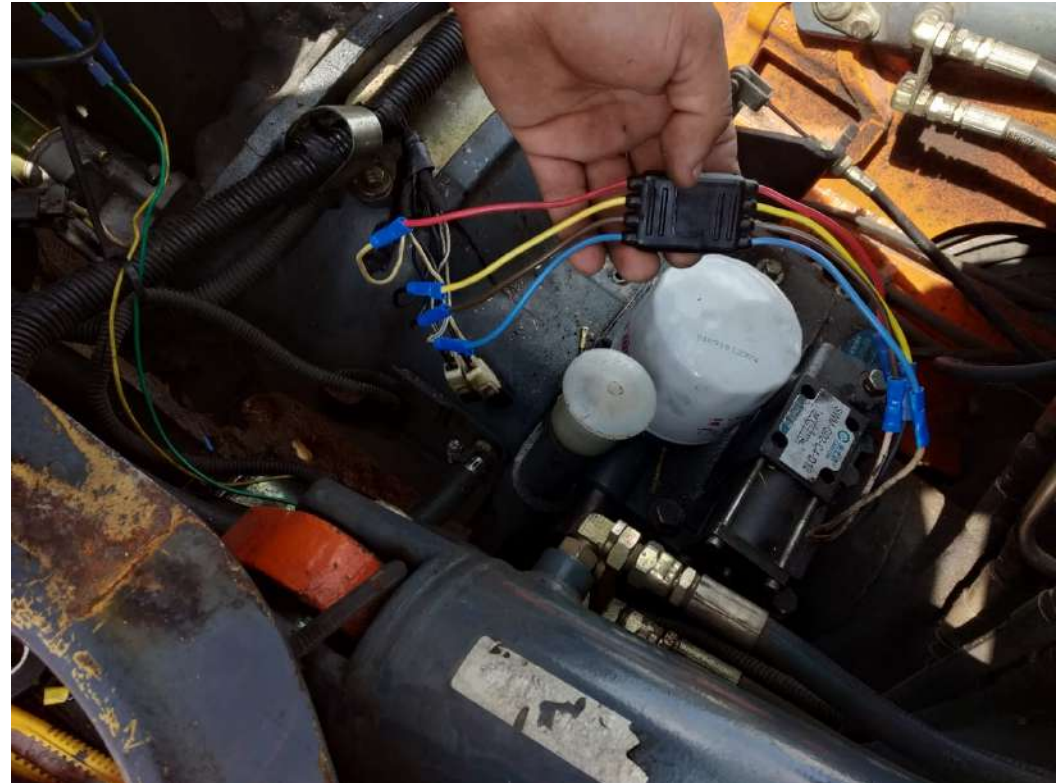
3. Se cambia arnés dañado de electroválvula de la transmisión

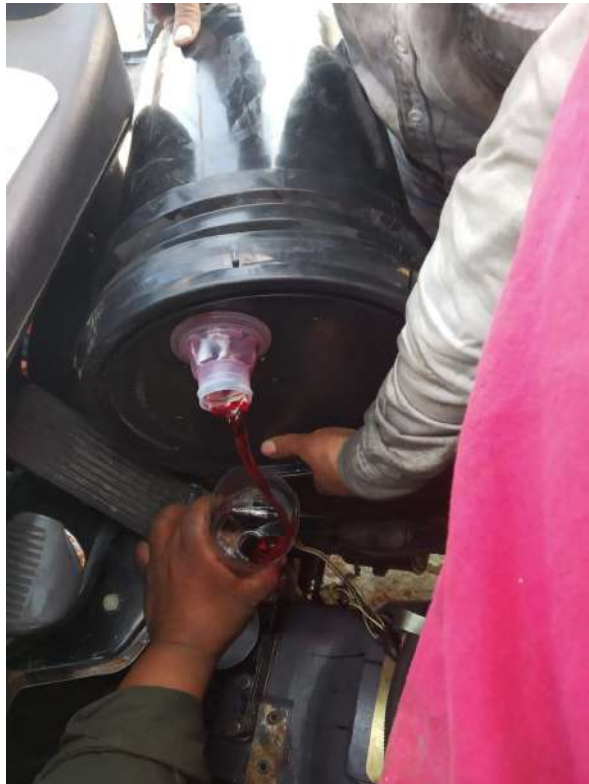
4. Se colocan 8 litros de aceite de transmisión

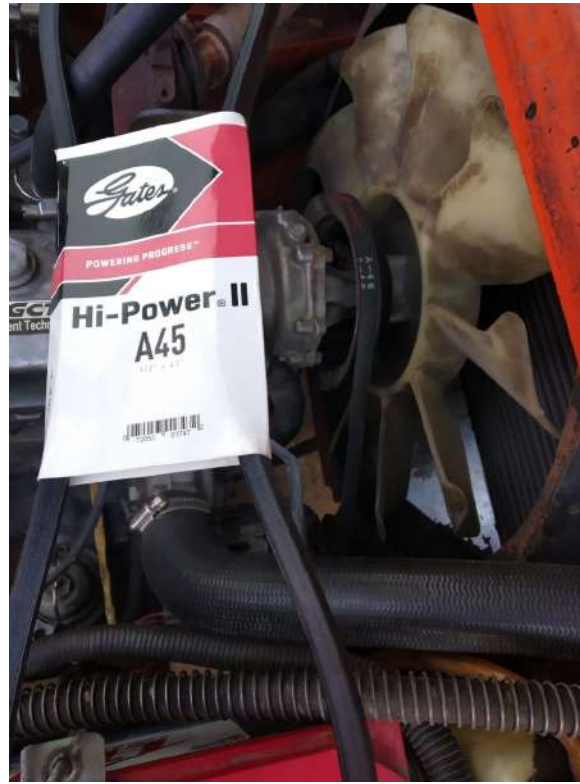
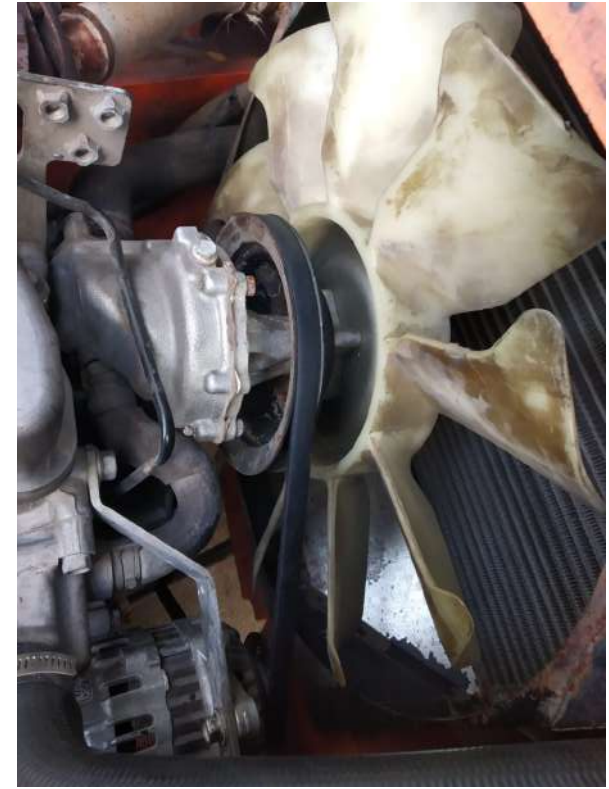
5. Suministro e instalación de banda de alternador
