VHSA - 0043

| <b>Empresa:</b> PROTEAK | <b>Solicitante:</b> Ing. Luis Pacheco | <b>Código QR:</b> VHSA-0046 | <b>N. Orden:</b> KAUF0046 | <b>Fecha:</b> 22/01/2020 |
| <b>Equipo:</b> Montacargas Heli 03 | <b>Modelo:</b> CPQYD70 | <b>Serie:</b> 250701K5673 | <b>Capacidad:</b> 7,000 Kg | <b>Horometro:</b> 11,416.6 hr |

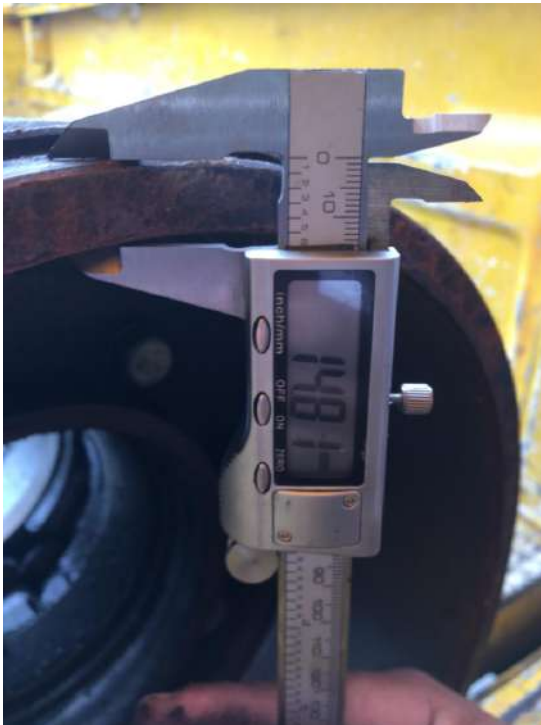
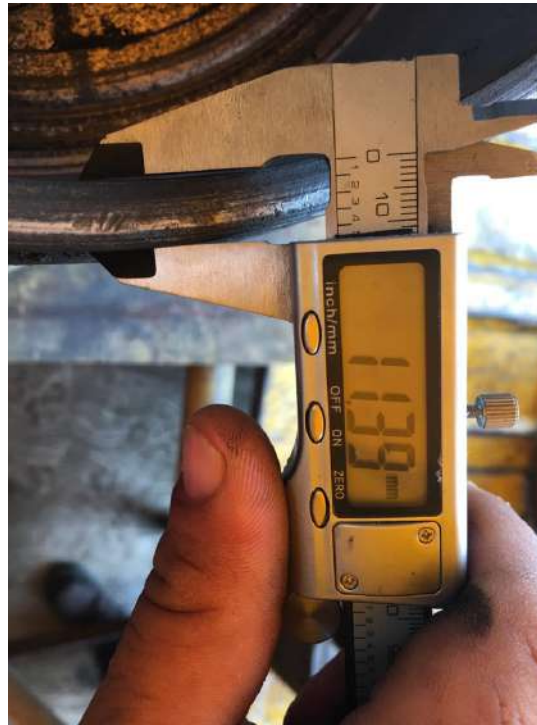
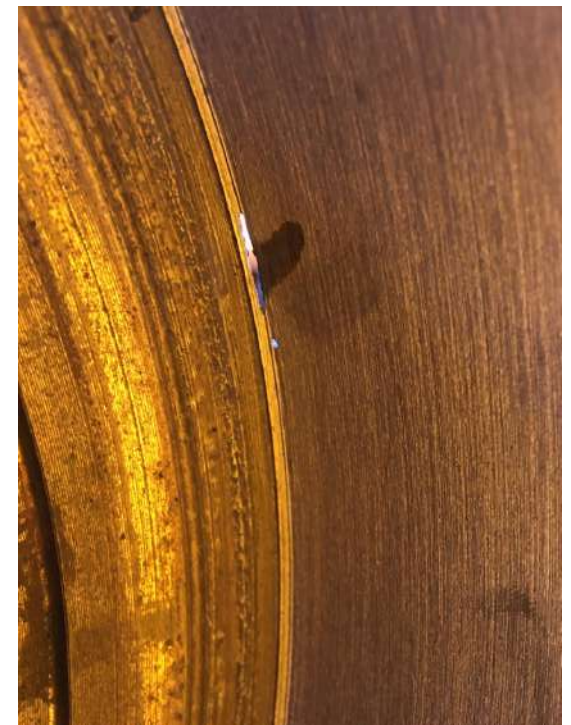
- Problemas de frenado

- Se detecta desgaste en exceso de tambores

1. Queda trabajando correctamente el equipo.
2. Se recomienda el cambio inmediato de tambores, zapatas y resortes nuevos
3. En este trabajo no hay garantía

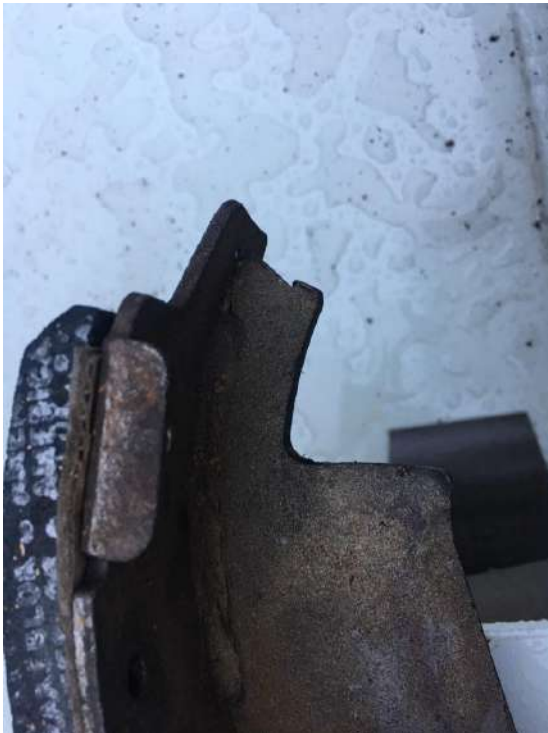
zapatas buenas

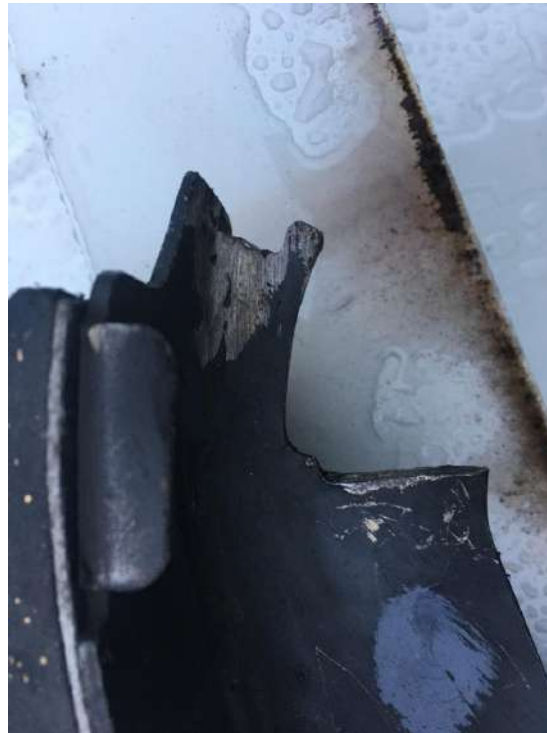
2. Se detectan zapatas deformadas, se rectifican y se empastan

zapatas deformadas

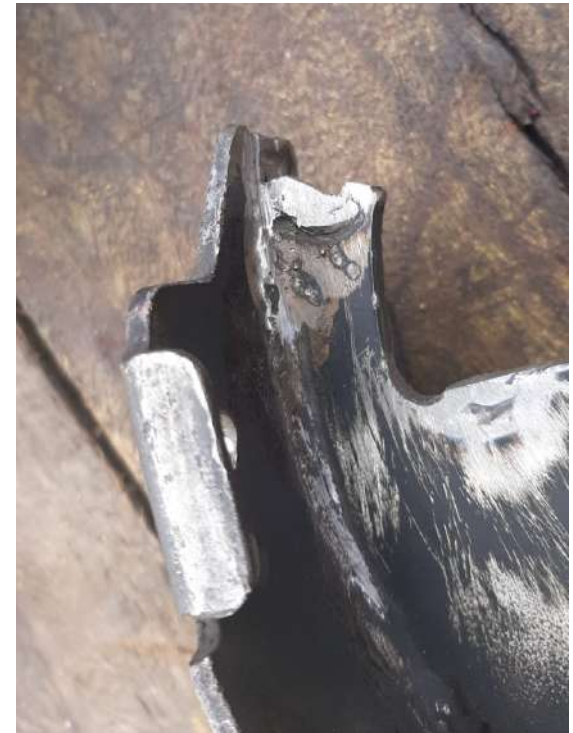
zapatas rectificadas
