VHSA - 0022

| <b>Empresa:</b> CEMEX VERACRUZ | <b>Solicitante:</b> Ing. Jaime | <b>Código QR:</b> VHSA-0022 | <b>N. Orden:</b> KAUF0270 | <b>Fecha:</b> 27/07/21 |
| <b>Equipo:</b> Montacarga LINDE | <b>Modelo:</b> H40D-2 | <b>Serie:</b> H2X394W01902 | <b>Capacidad:</b> 4 TL | <b>Horómetro:</b> |

**FALLA REPORTADA:** Fallo eléctrico en marcha

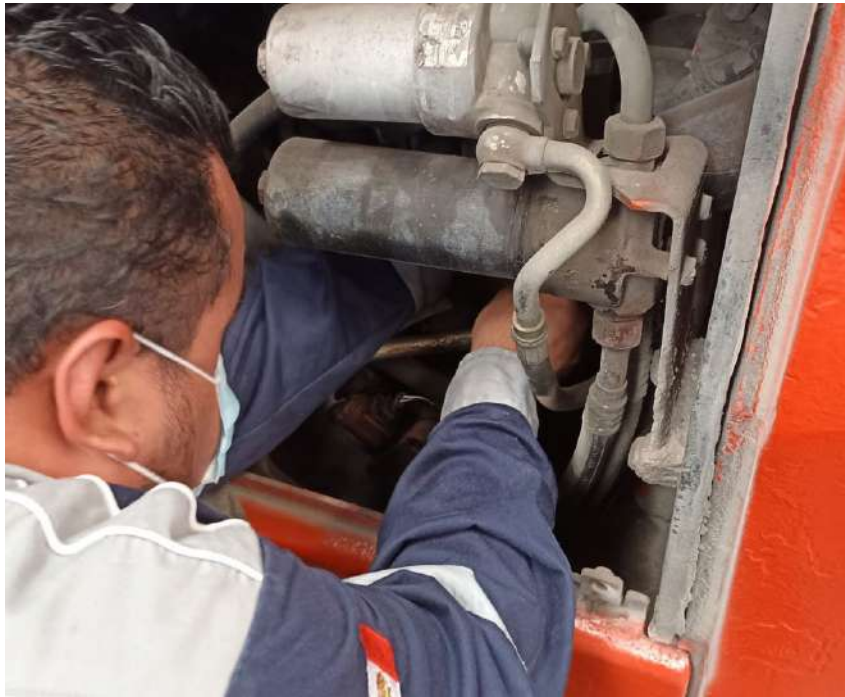
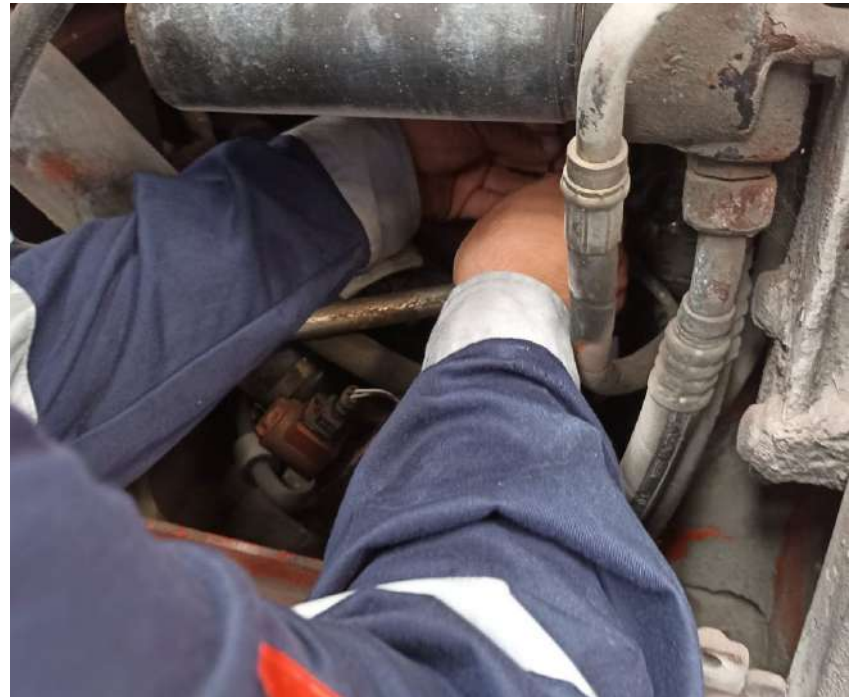
1.- Reparación de fallo eléctrico en marcha

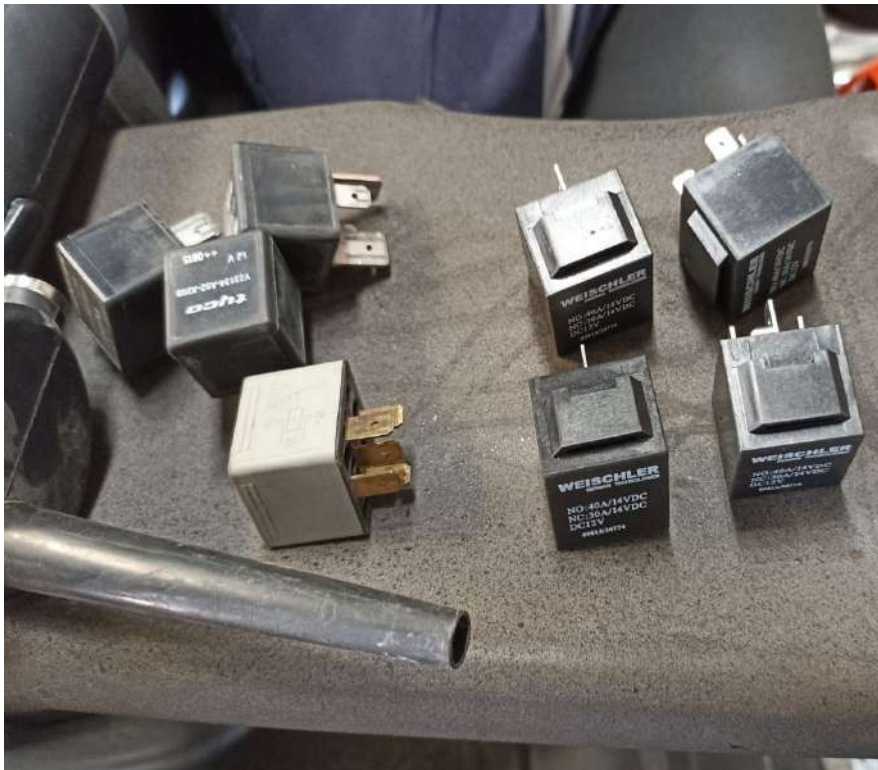
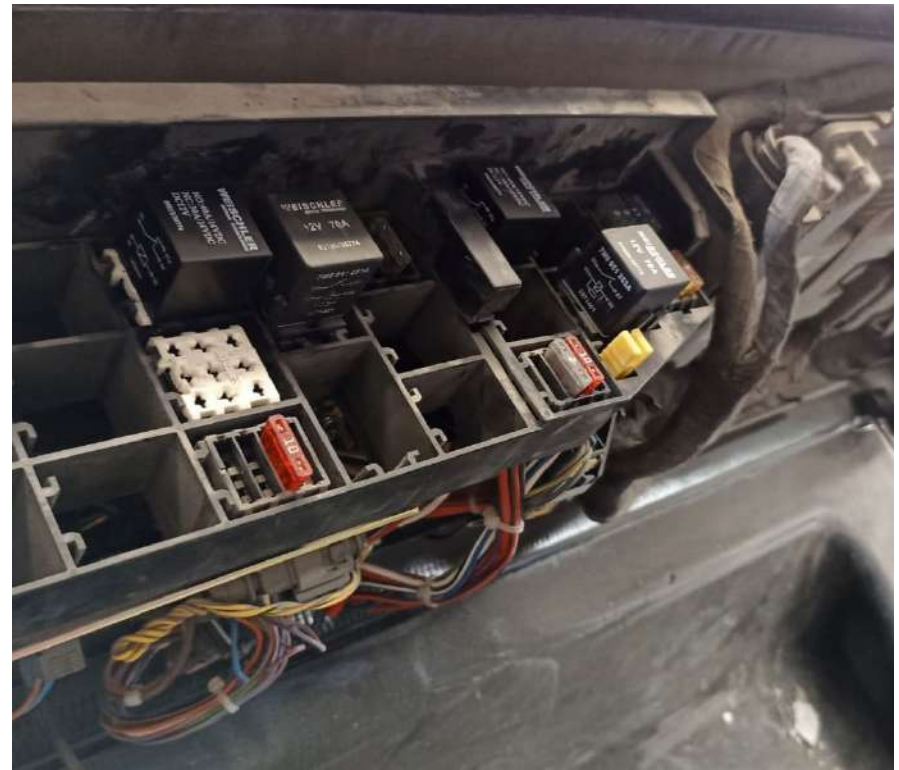
2.- Cambio de relays sobre calentados (posibles provocantes de falla eléctrica)

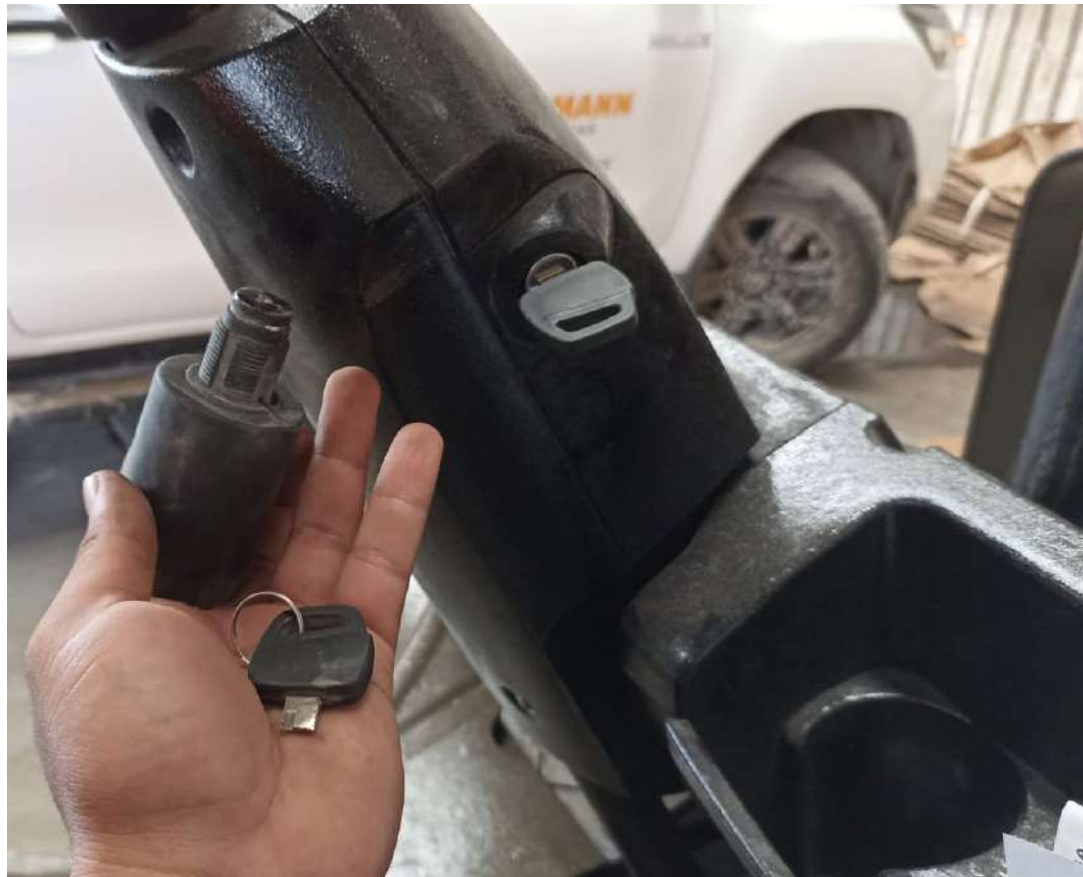
### 3.- Cambio de switch de arranque con llaves quebradas

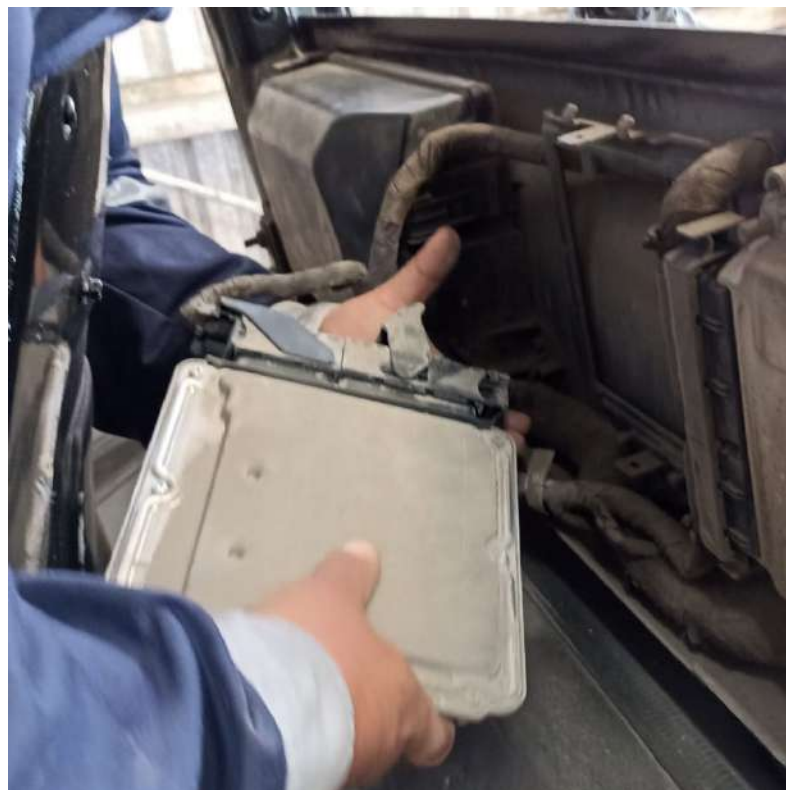
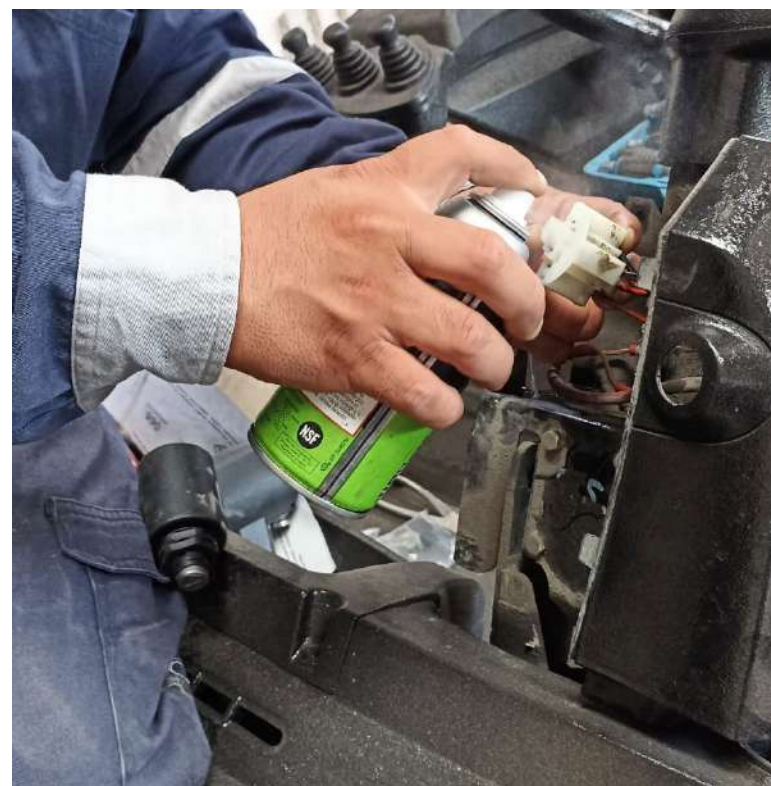
#### 4. Limpieza de módulos de control y arneses

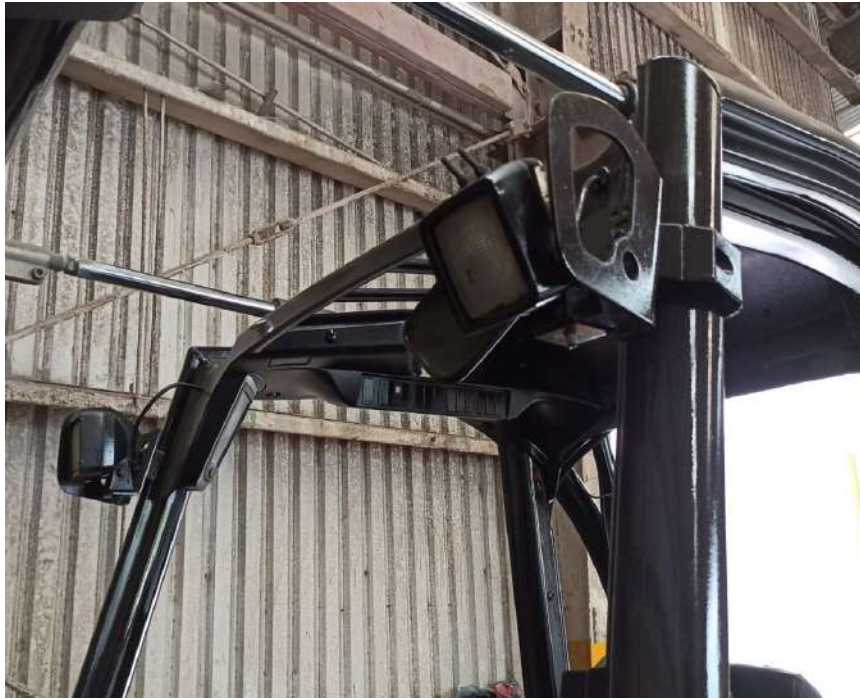
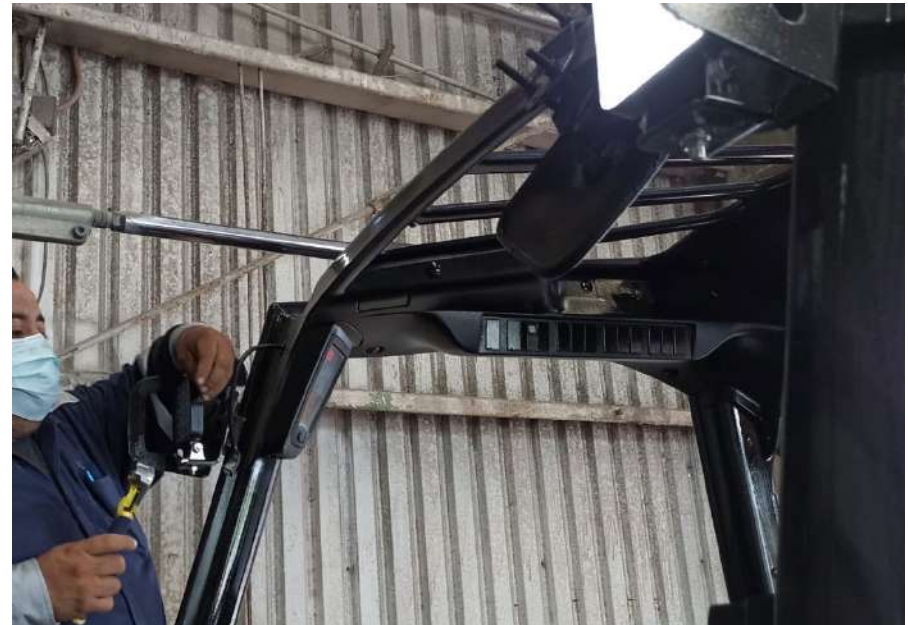
## 5.- Cambio de faros

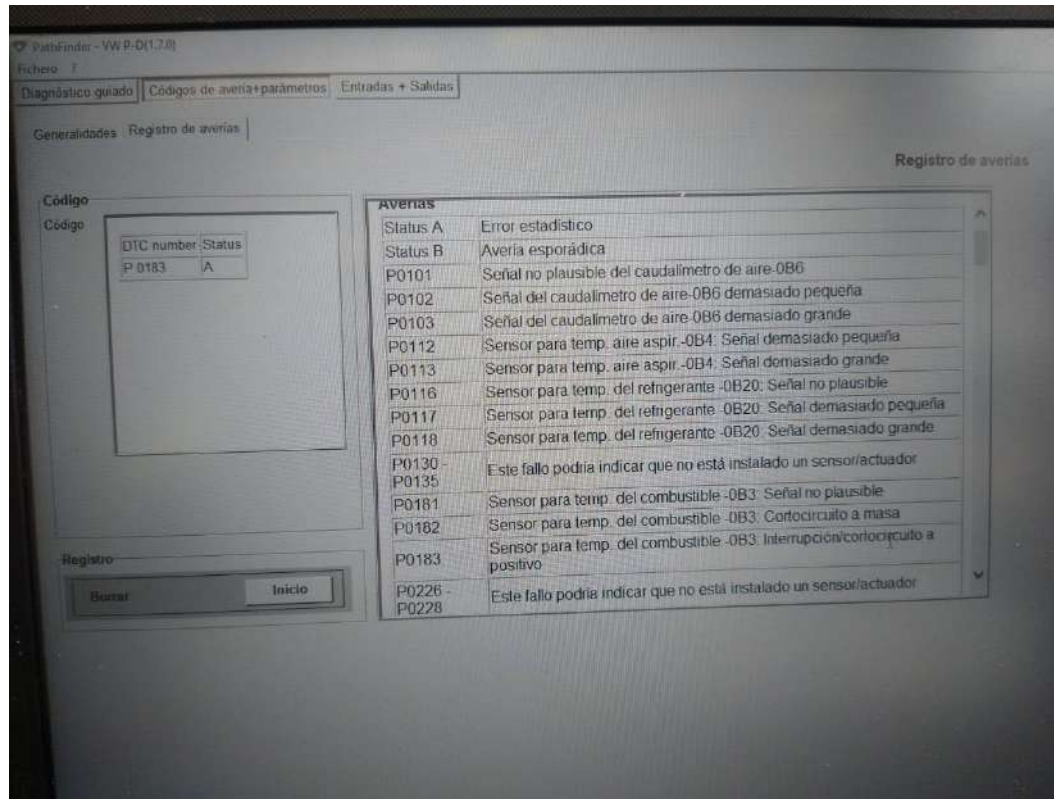
7.- Códigos de error al finalizar : Únicamente queda presente el código P0183 debido a que no cuenta con el sensor de temperatura de combustible, se recomienda instalación

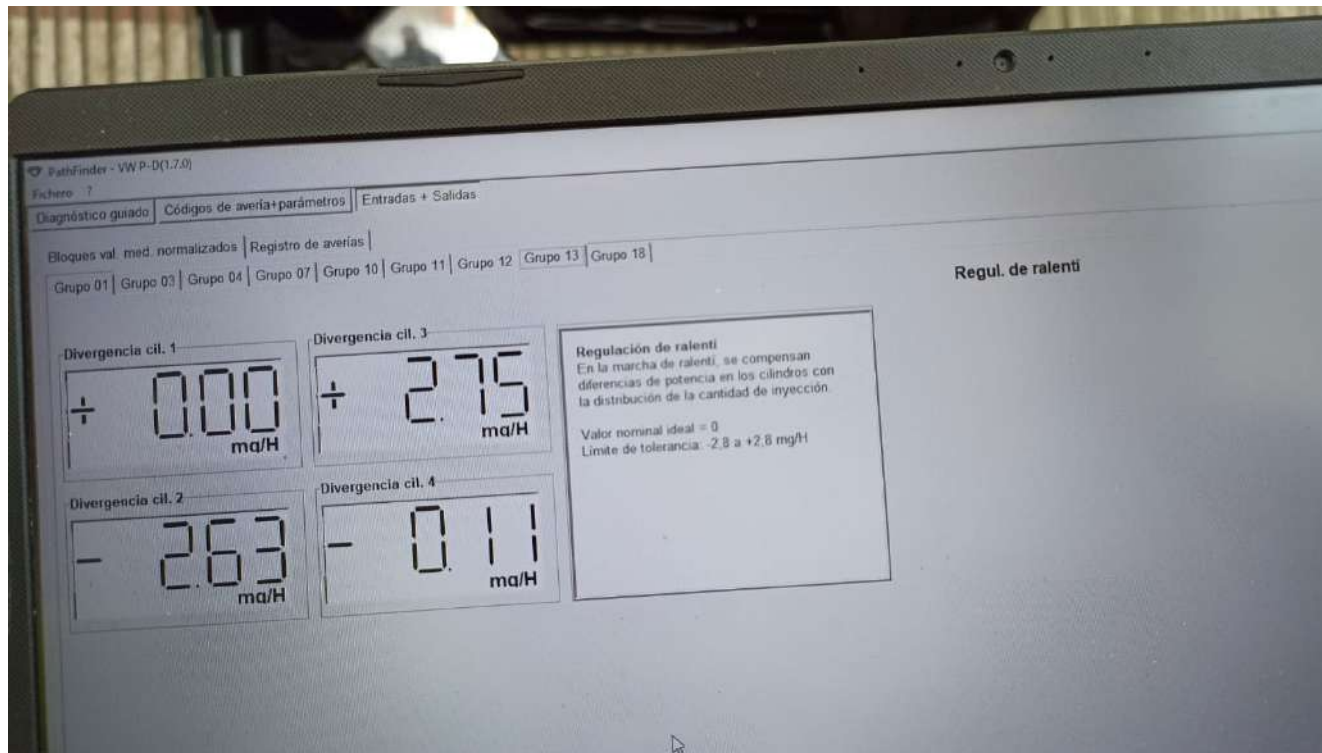
8.- Divergencia en inyector 2 y 3 (sobrepasa el límite de tolerancia): Se recomienda trabajar constantemente el equipo y no dejarlo bajar de 1/2 tanque.

Las consecuencias para la divergencia fuera del límite de los inyectores puede ser

- Dificultad al arrancar o No arrancar
