**Empresa:** VERTAB

**Código QR:** VHSA-0079

**Equipo:** MONTACARGAS CATERPILLAR

## MANTENIMIENTO CORRECTIVO: INSTALACION DE LLANTAS TRASERAS

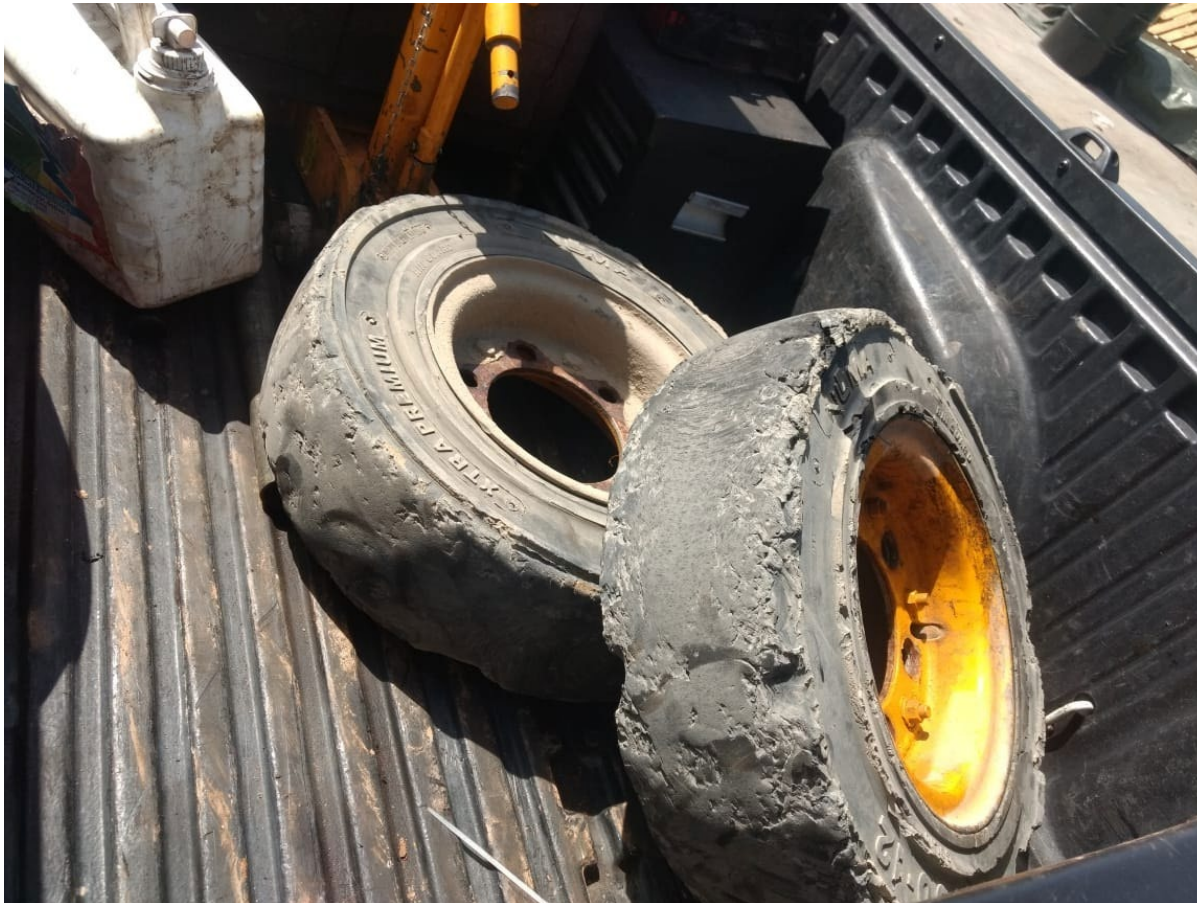
**MANTENIMIENTO CORRECTIVO:**  
**INSTALACION DE LLANTAS TRASERAS**

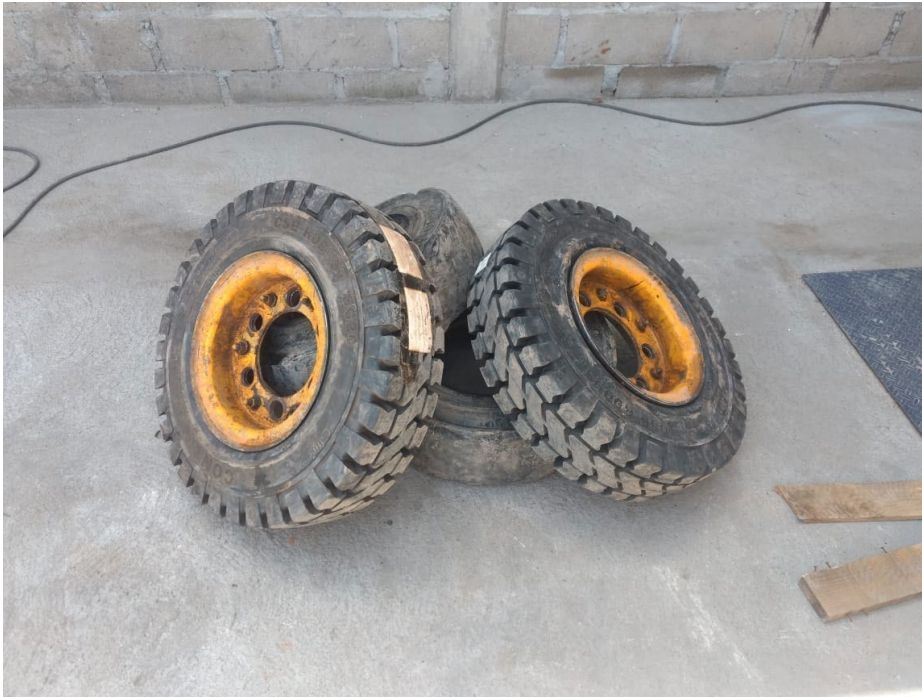
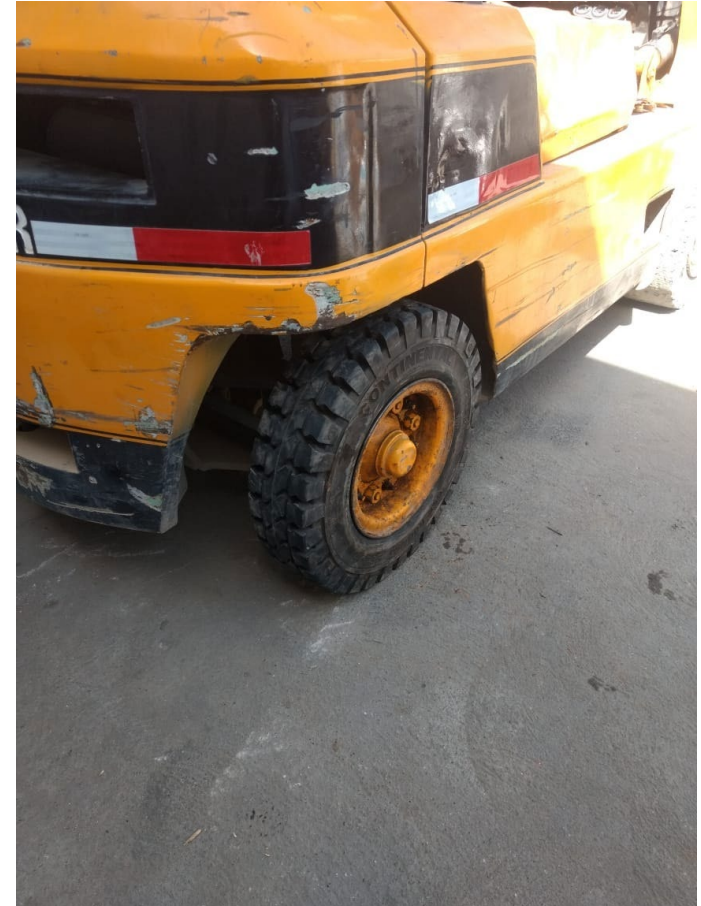
## MANTENIMIENTO CORRECTIVO: INSTALACION DE LLANTAS TRASERAS
