**Empresa:** OLMECA DRILLING

**N. Orden:** KAUF0851

**Equipo:** KOMATSU

## Falla reportada: No da avance ni reversa el equipo

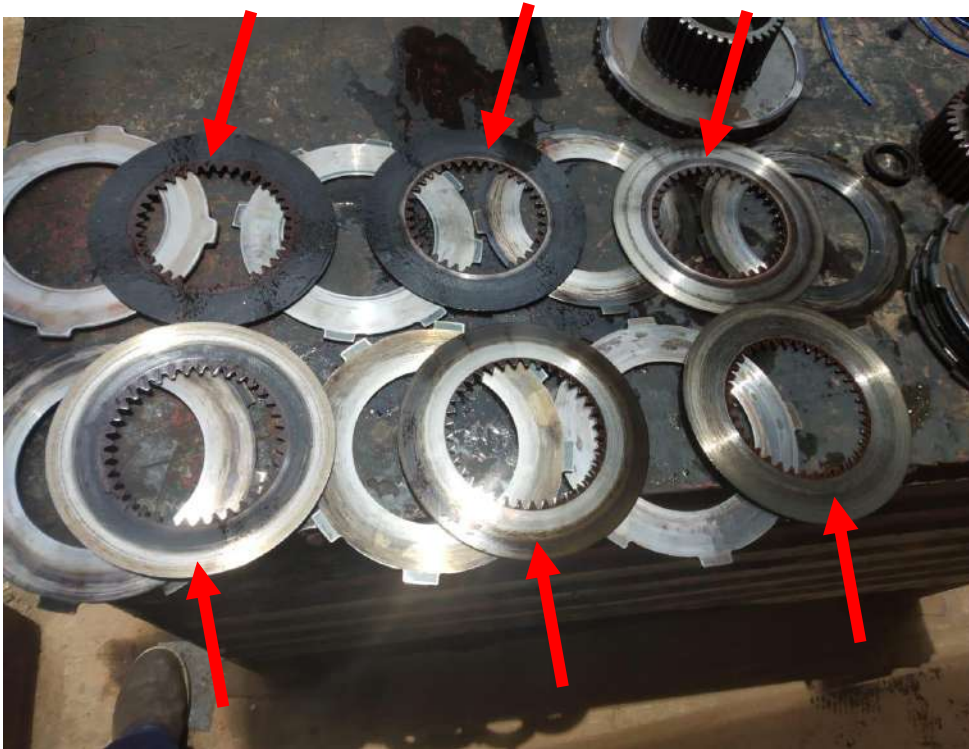
**Discos de pasta de paquetes de avance y reversa sin vida útil**

- Cambio de kit de juntas de transmisión
- Cambio de kit de retenes y sellos de punta de flecha de transmisión
- Cambio de discos de pasta
- Cambio de discos de metal
- Cambio de discos finales
- Cambio de baleros
- Cambio de filtro interno de transmisión
- Cambio de aceite de transmisión
- Cambio de bobina solenoide de transmisión

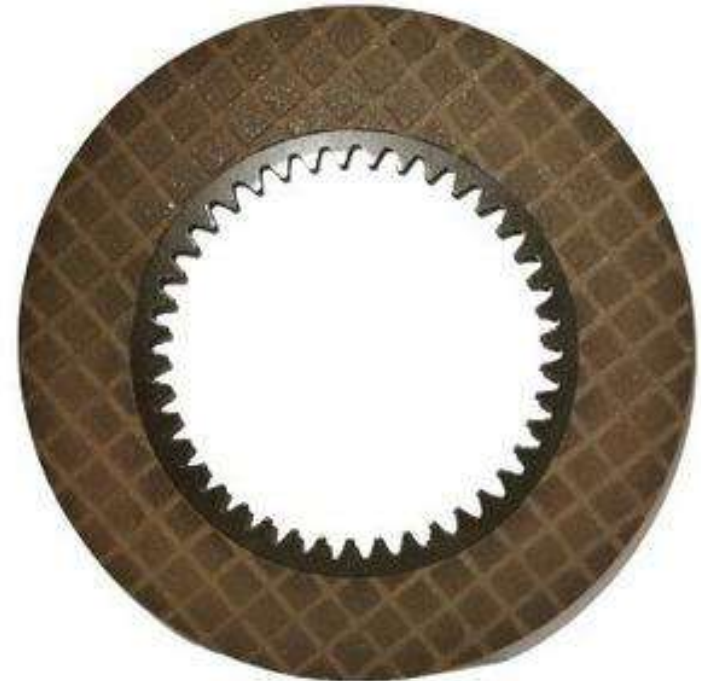
**Un disco de paste en buenas condiciones debe contar con esta textura y el grosor adecuado.**

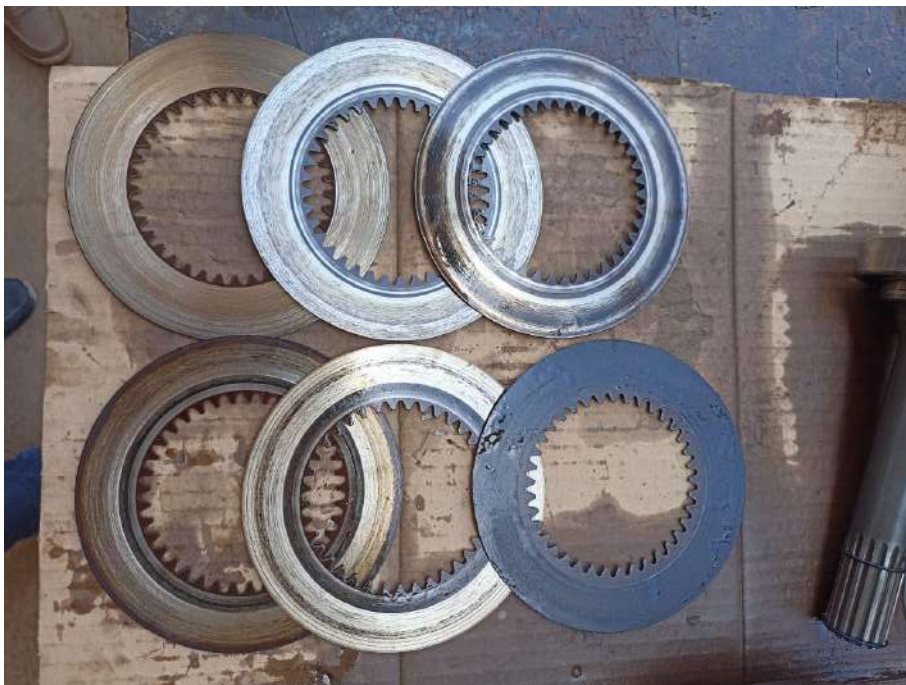
**Discos de pasta de paquetes de avance y reversa sin vida útil**

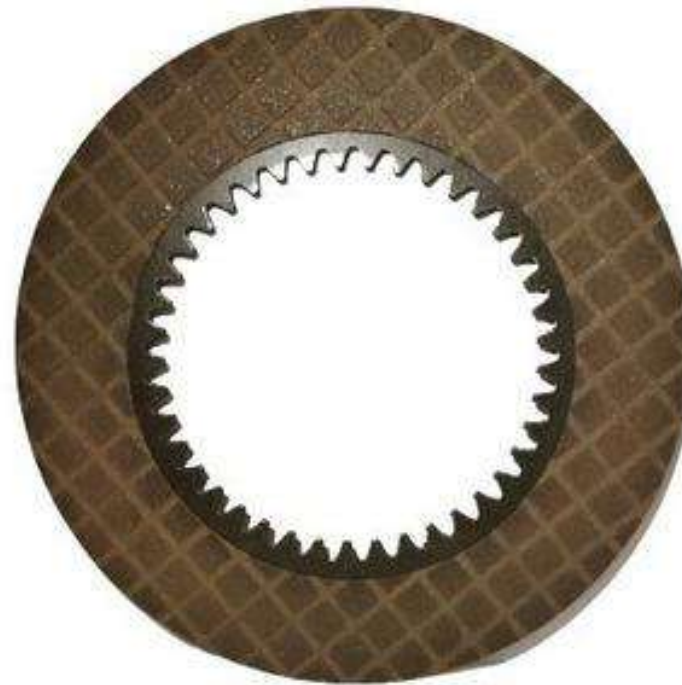
**Un disco de paste en buenas condiciones debe contar con esta textura y el grosor adecuado.**

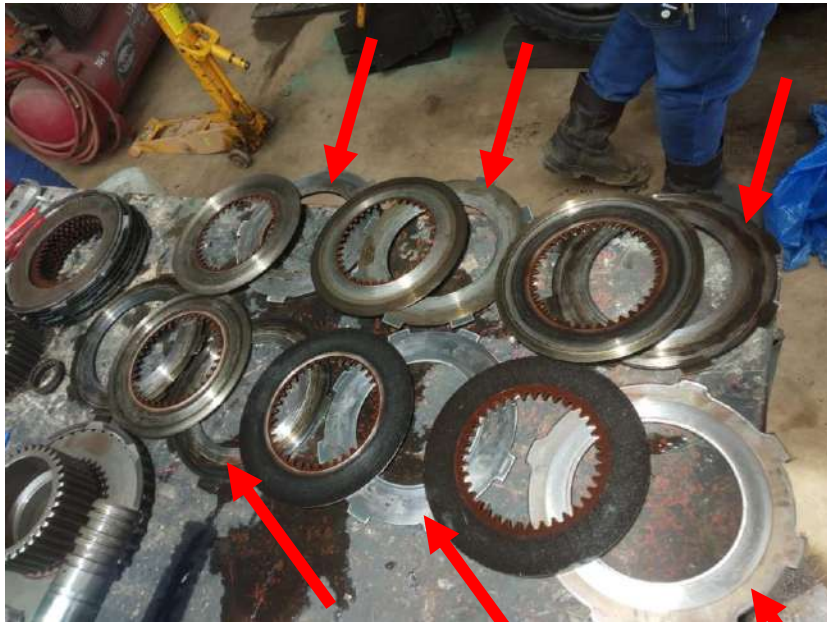
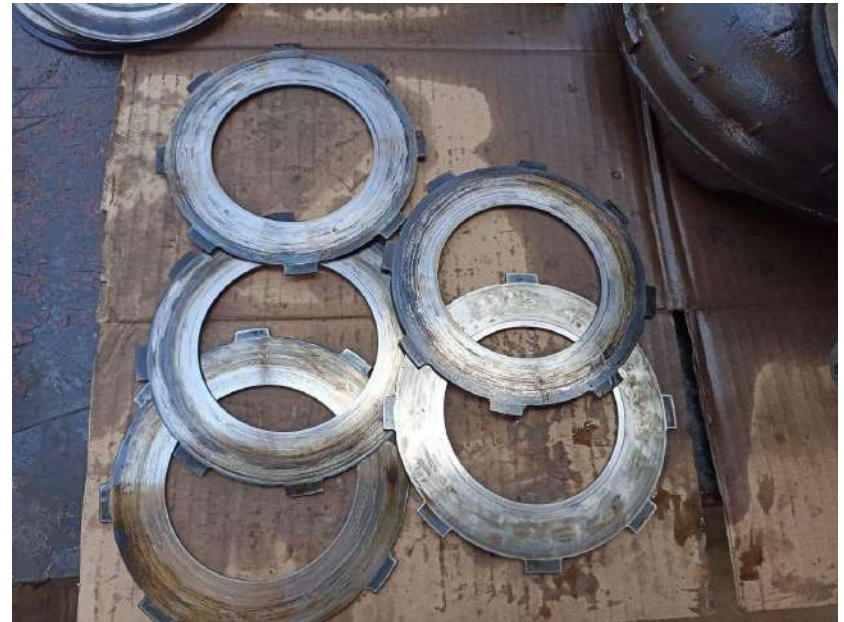
**Discos de metal con desgaste**

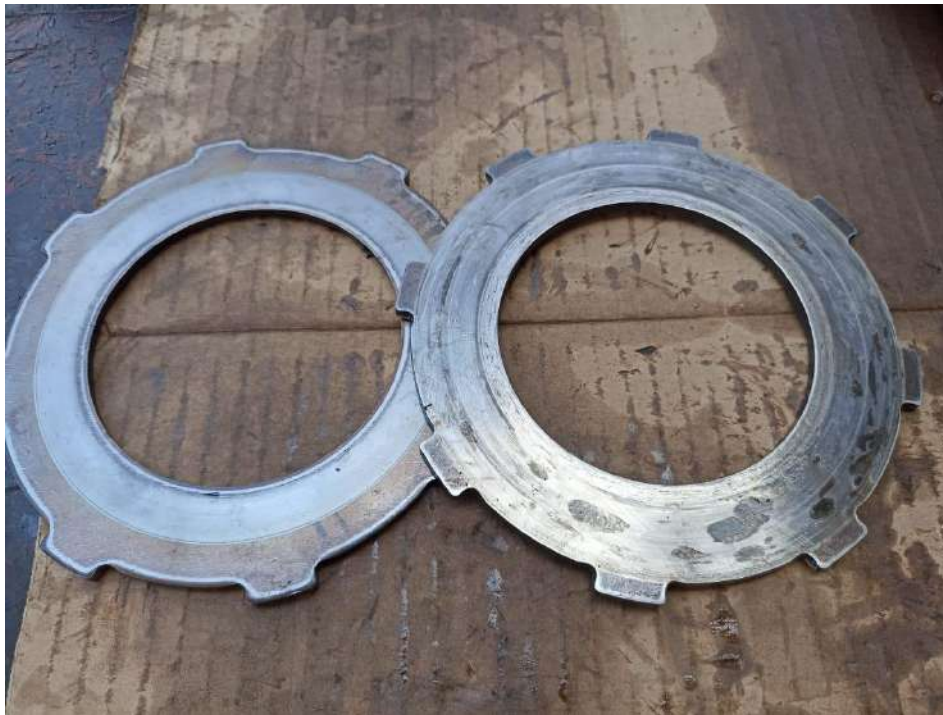
**Discos finales con desgaste**

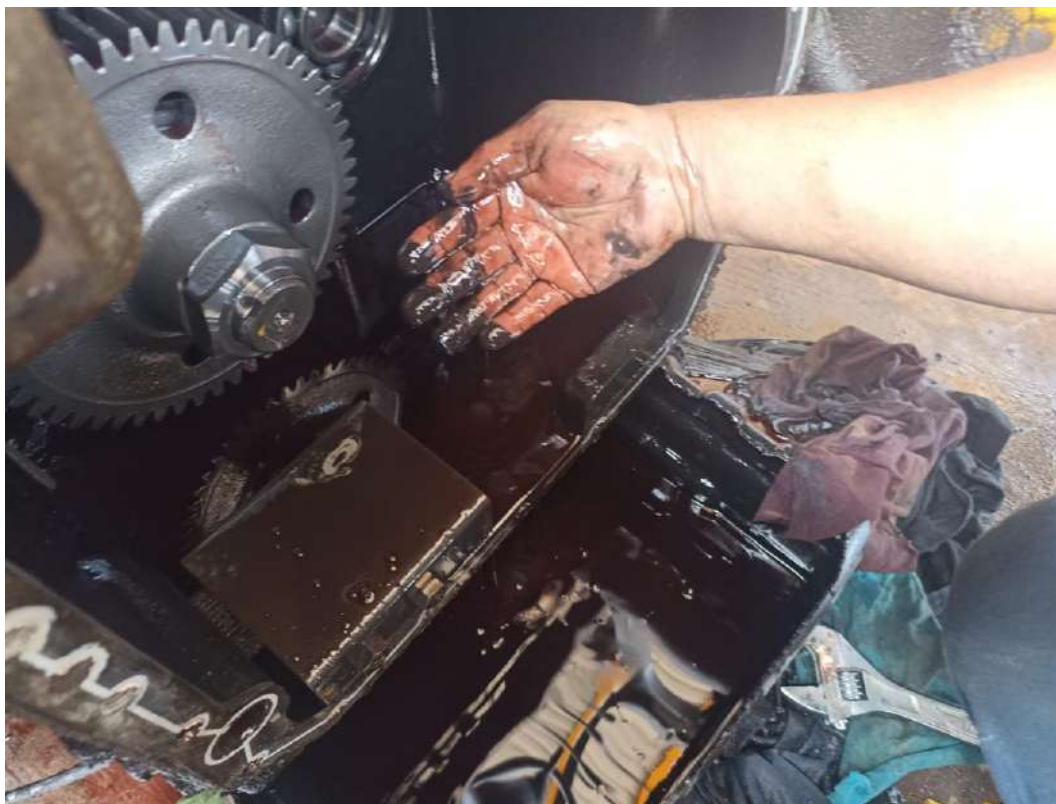
**Residuos de pasta en hosing de transmisión**

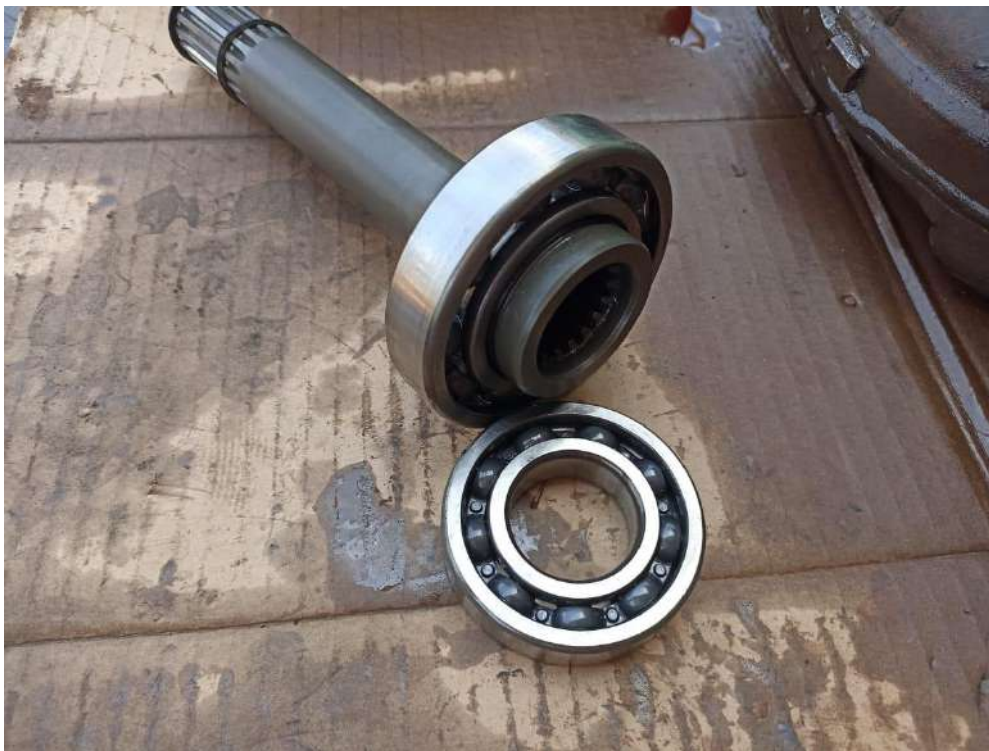
**Baleros de transmisión zumban y tienden a atorarse**

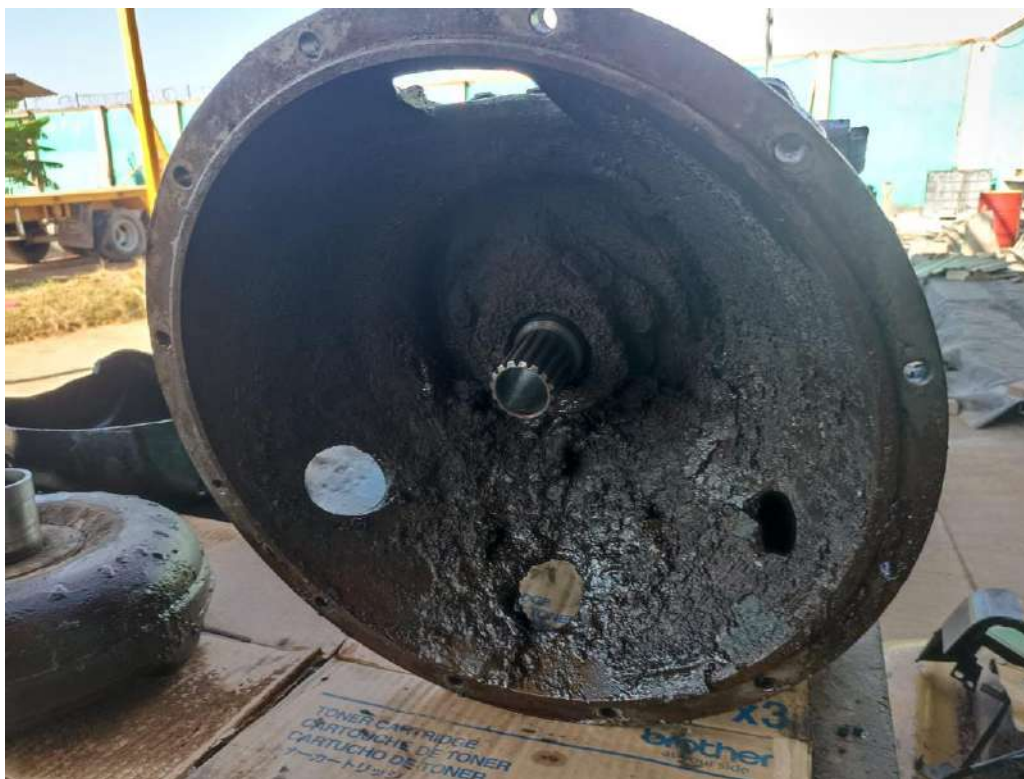
Fuga por bomba de transmisión

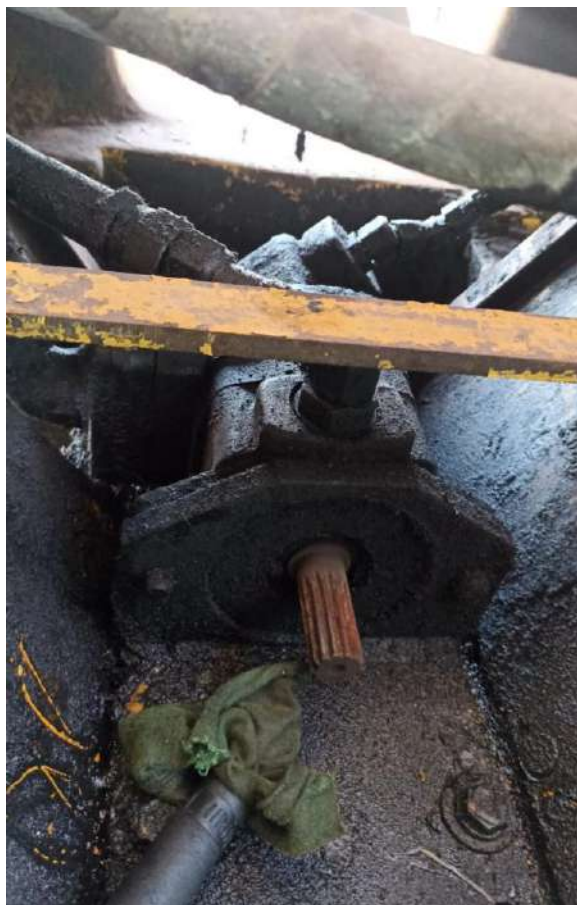
Fuga por bomba hidráulica

- Cambio de kit de sellos de bomba hidráulica
- Cambio de kit de sellos de banco hidráulico
- Cambio de filtro hidráulico de succión
- Cambio de filtro hidráulico de retorno

Si al reemplazar estos componentes aun tenemos una velocidad de levante lenta se deberá reemplazar la bomba hidráulica para aumentar la presión hidraulica

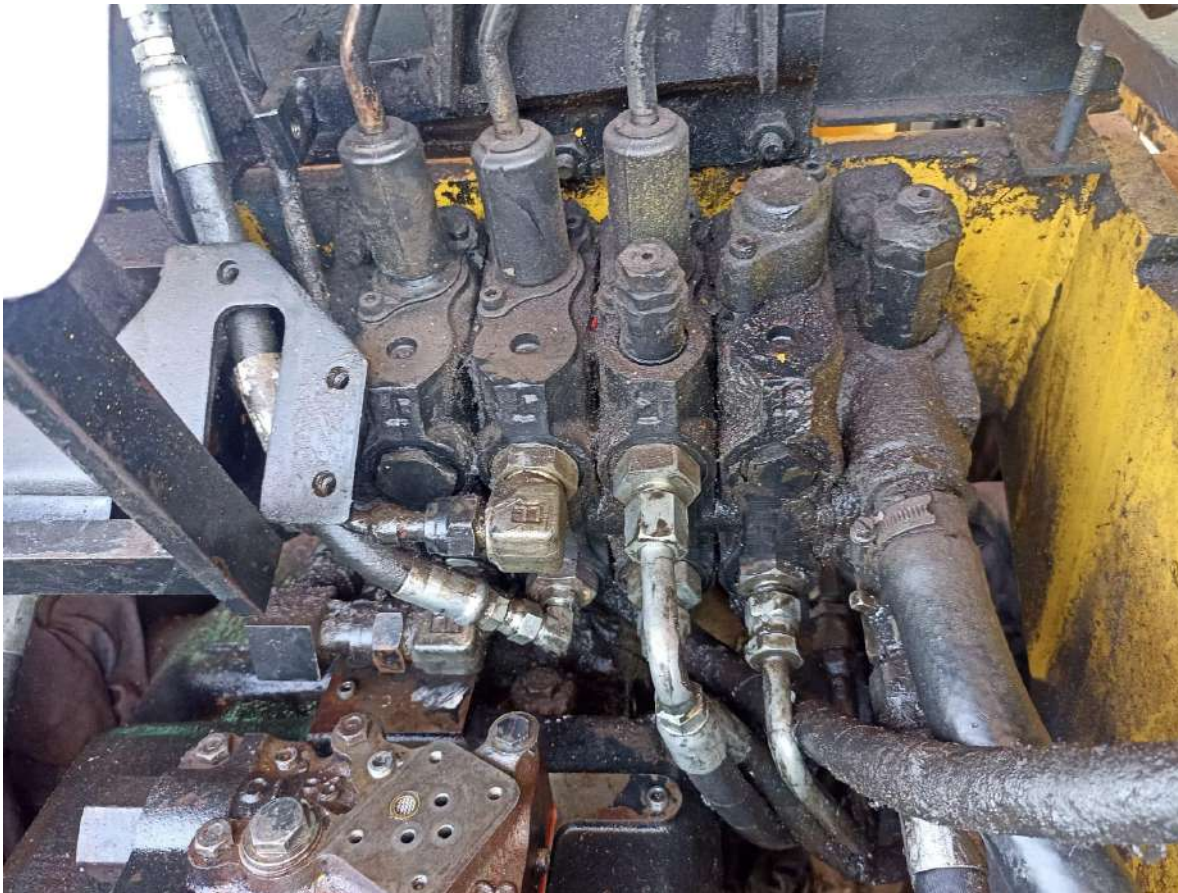
Fuga por banco hidráulico

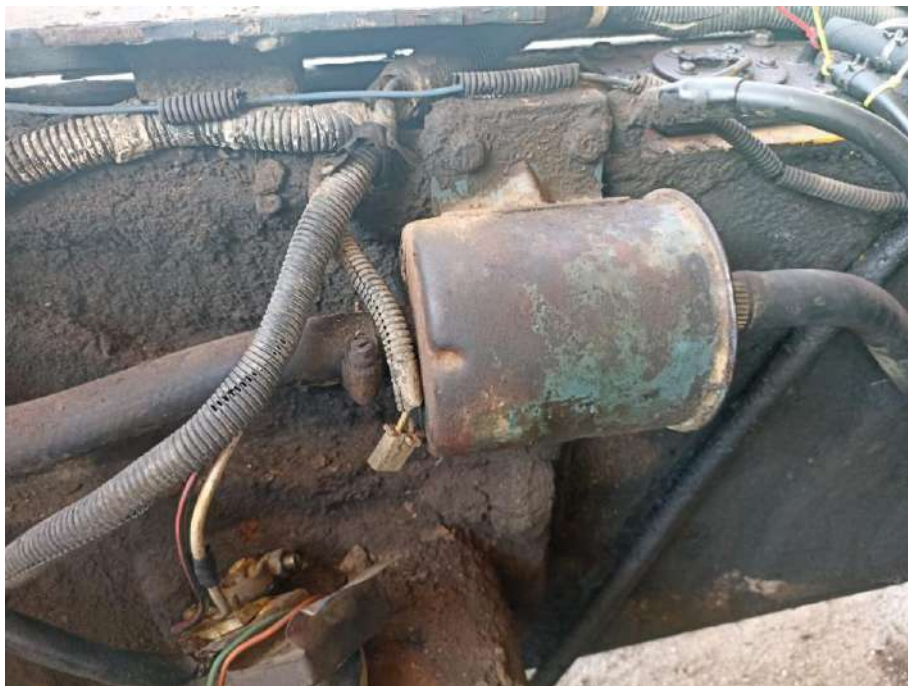
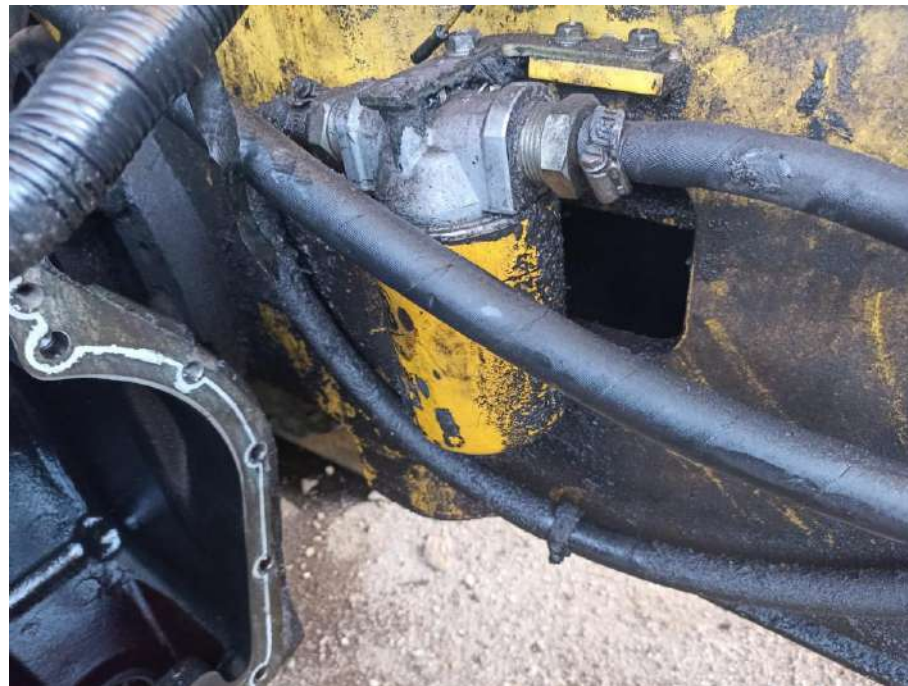
Filtro hidráulico sin referencia de haberse reemplazado anteriormente

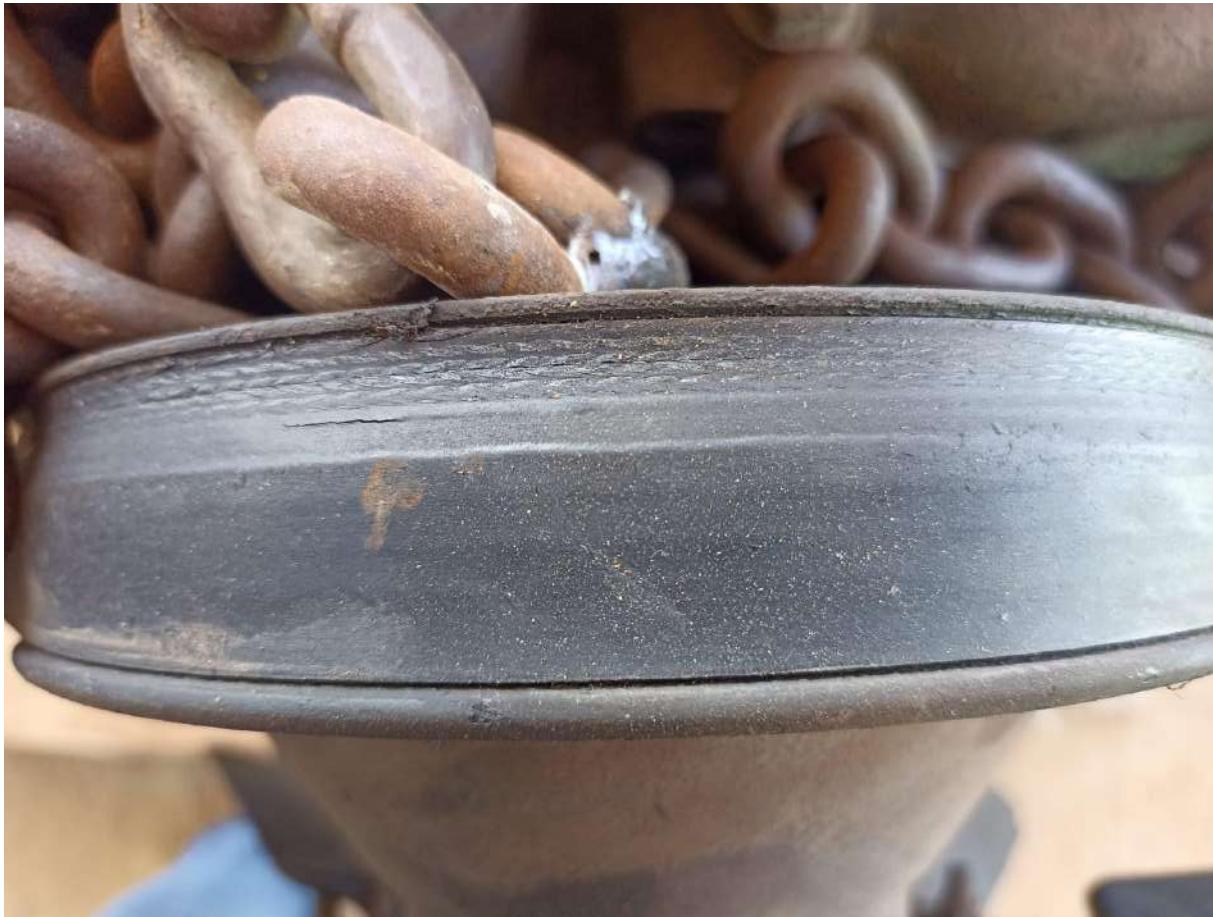
Banda de alternador con desgaste, próxima a romper

- Cambio de banda de alternador
- Revisión de aspa de ventilador
- Revisión de panel de radiador
- Cambio de anticongelante (incluida en la reparación de la transmisión)

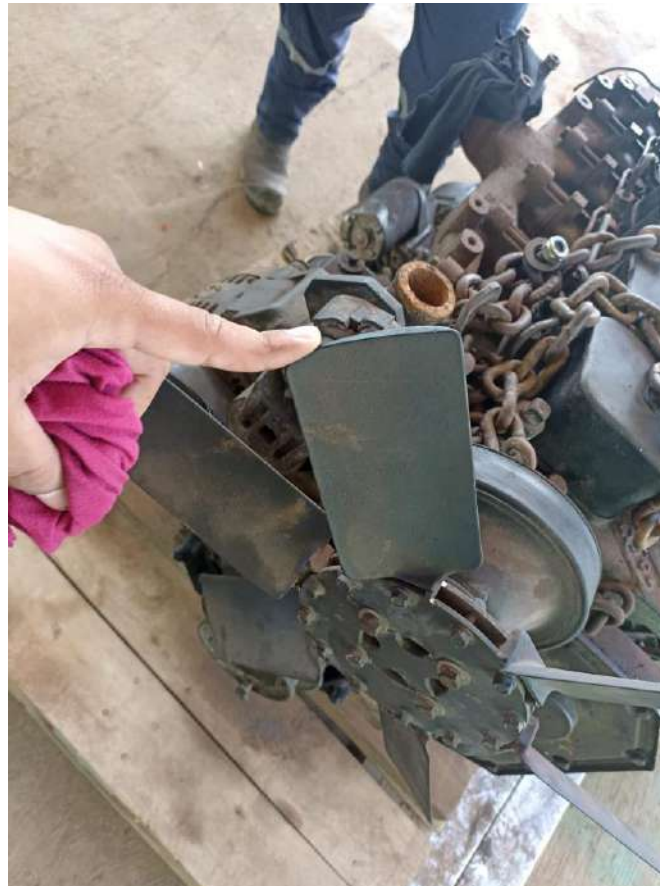
Una de las aspas de ventilador se encuentra floja, se intentará reapretar, en caso de que se encuentre quebrada se deberá cotizar aspa nueva

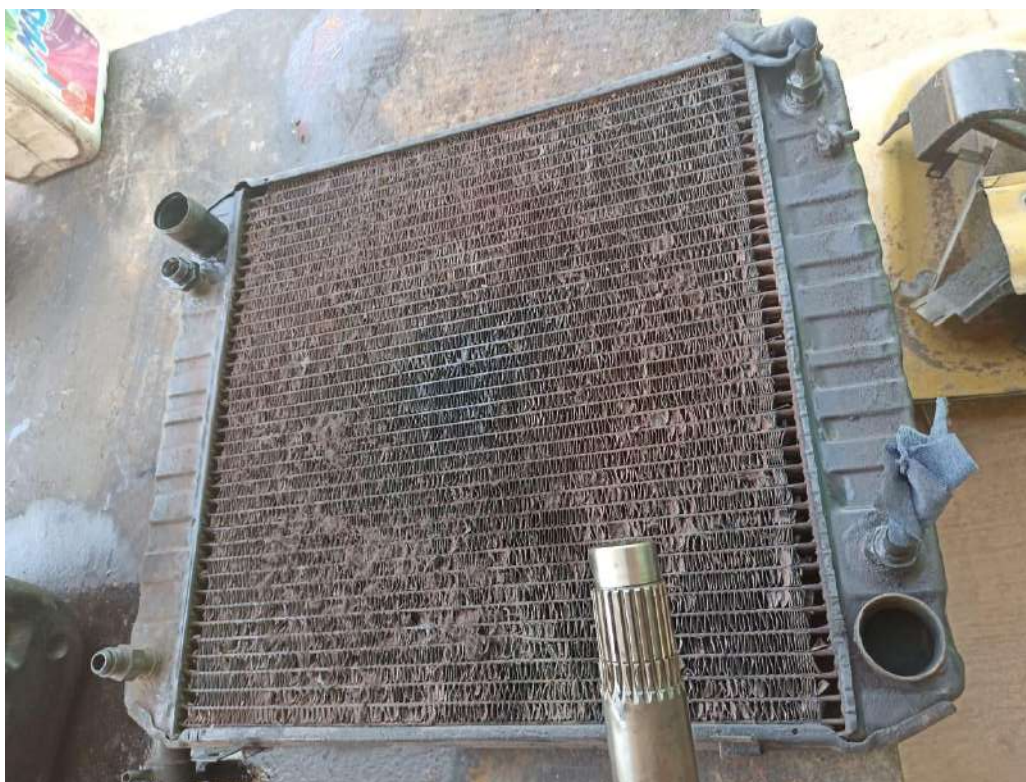
Se detecta panel de radiador demasiado dañado, se requiere revisión a detalle para analizar si puede quedar con un mantenimiento preventivo o en su caso, si se requiere el cambio del panel de radiador

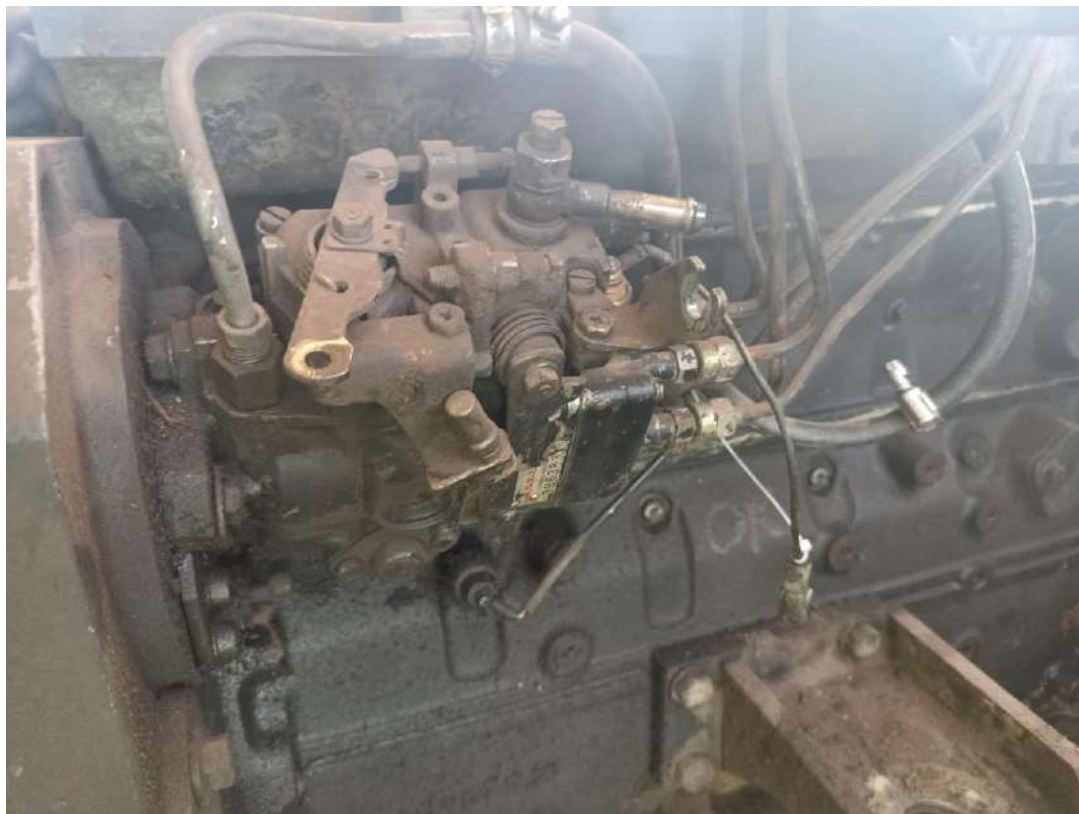
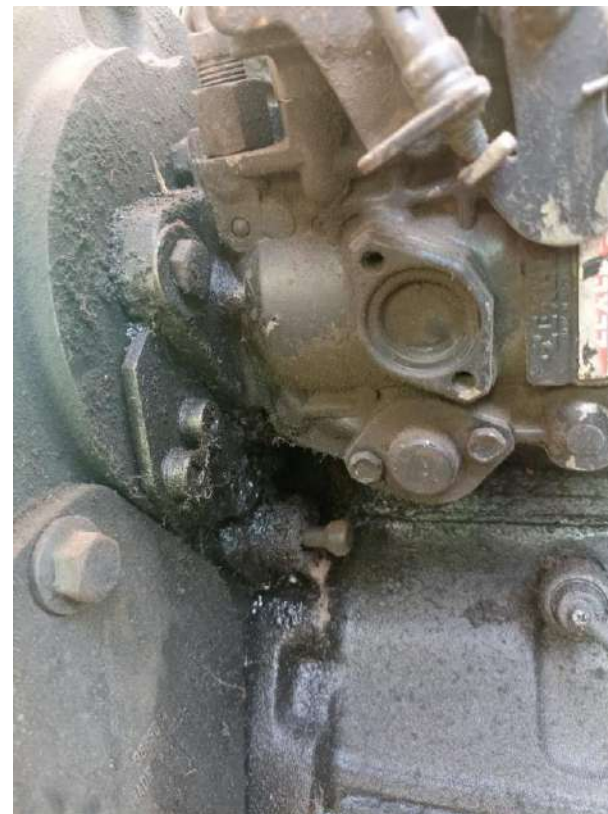
Se detecto que al acelerar el equipo tiene perdida de compresión de combustible

- Mantenimiento a bomba de inyección
- Mantenimiento a inyectores
- Reemplazo de tobera de retorno de combustible

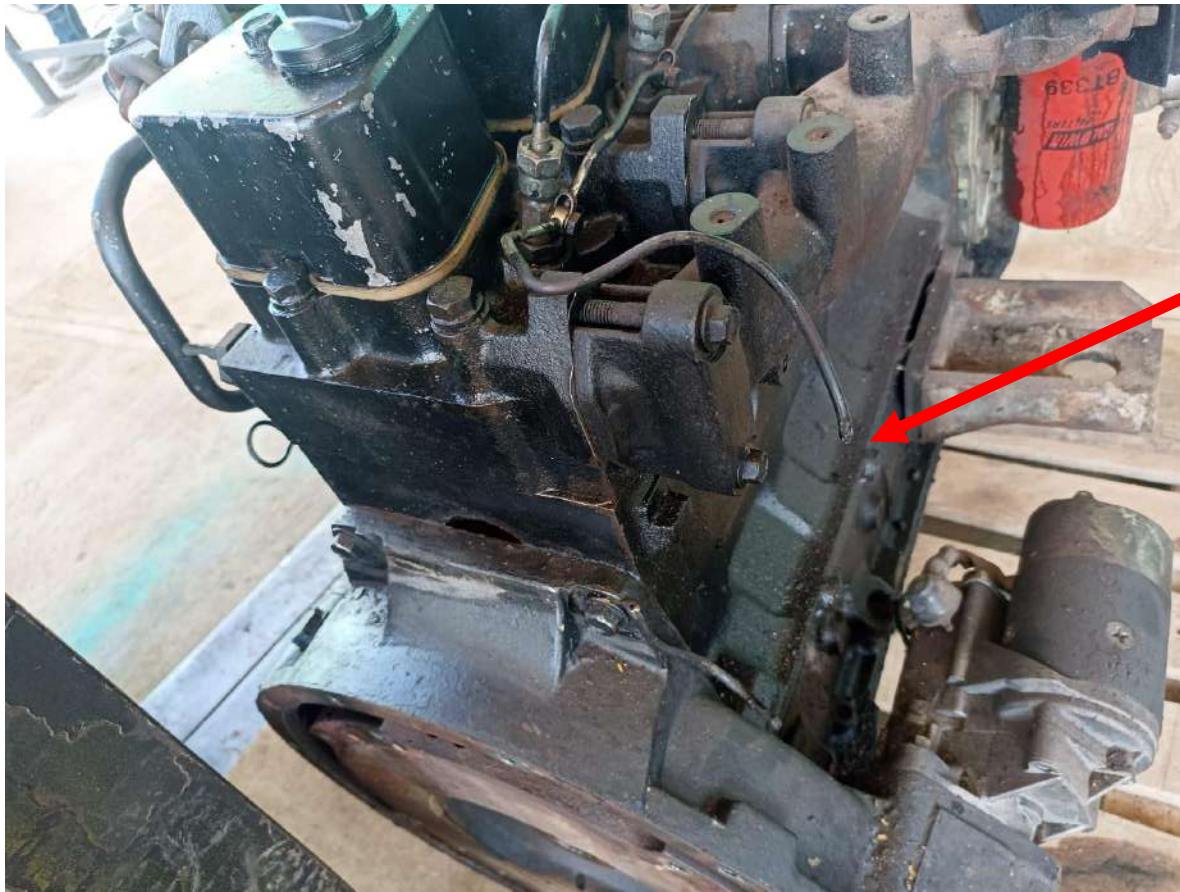
Se detecto tobera de retorno de combustible dañada

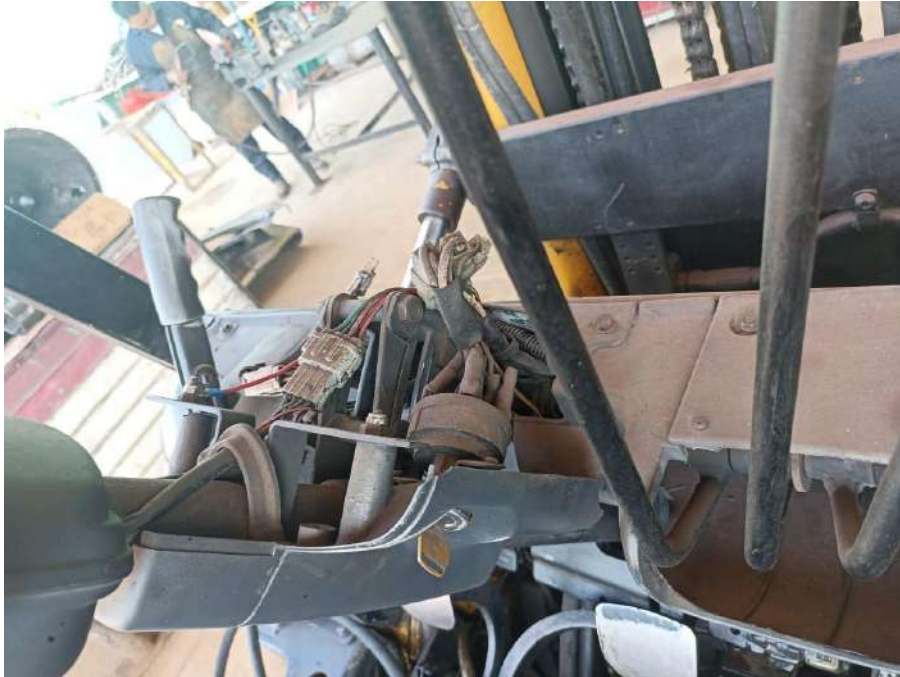
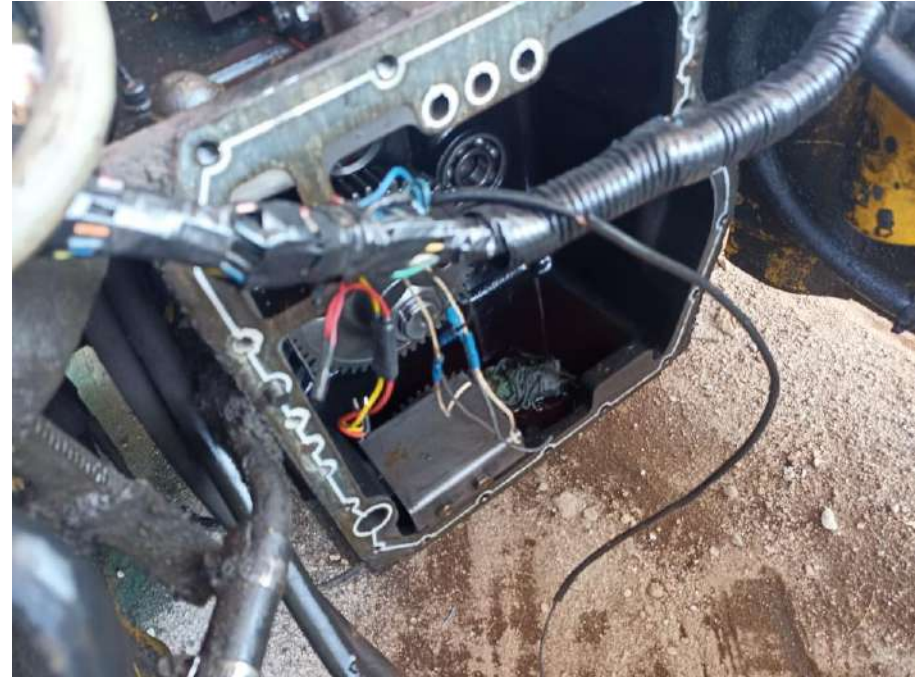
Malas intervenciones al sistema eléctrico en general

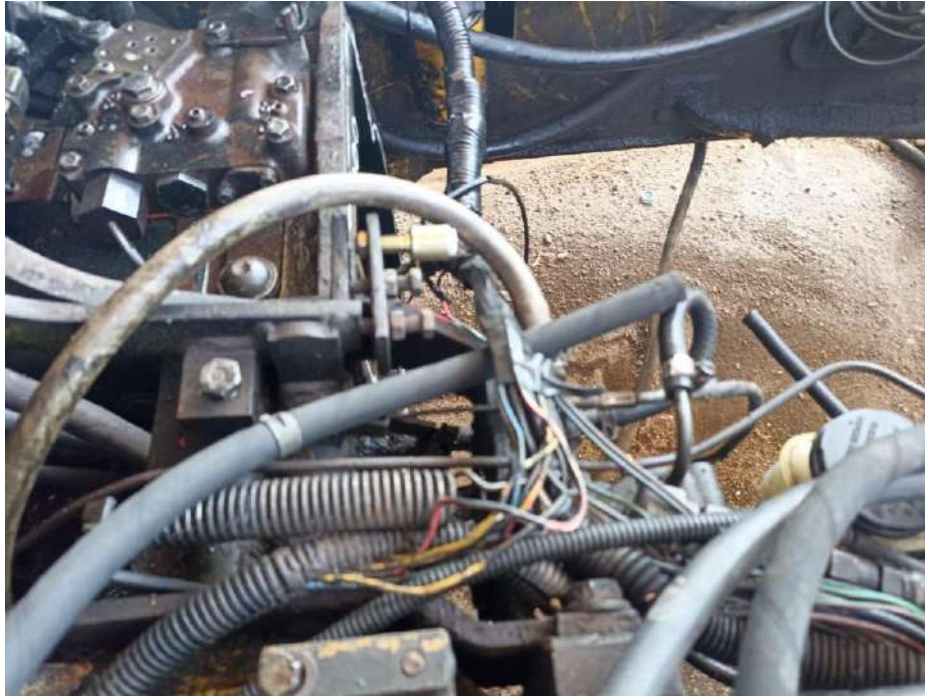
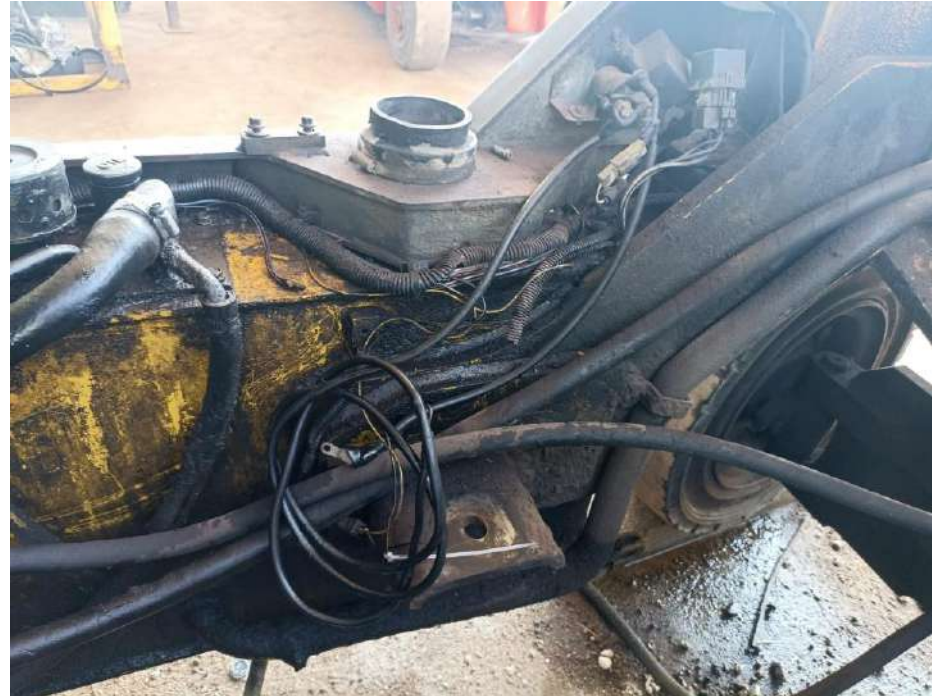
Malas intervenciones al sistema eléctrico en general

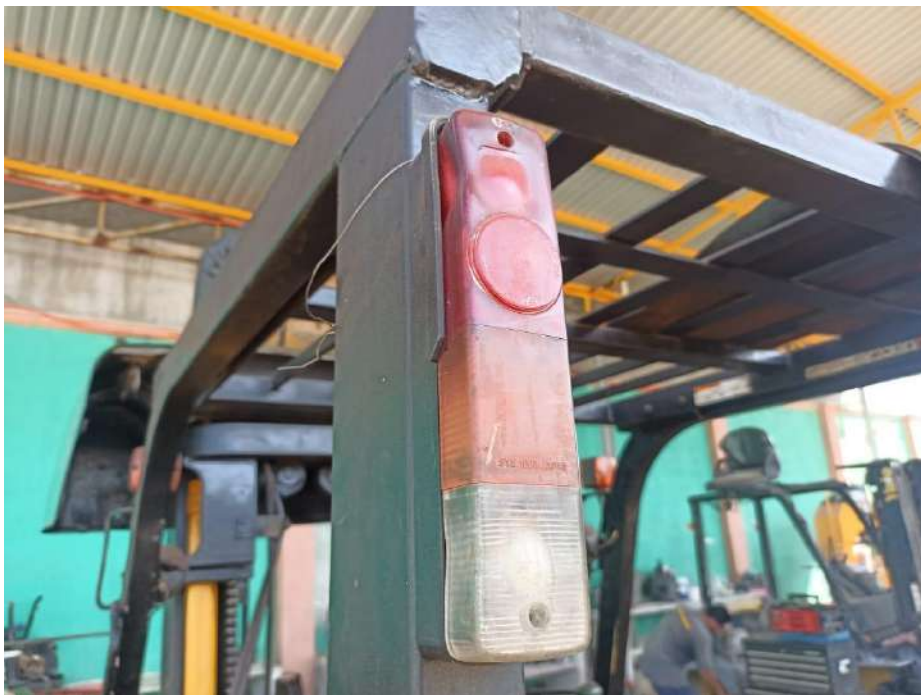
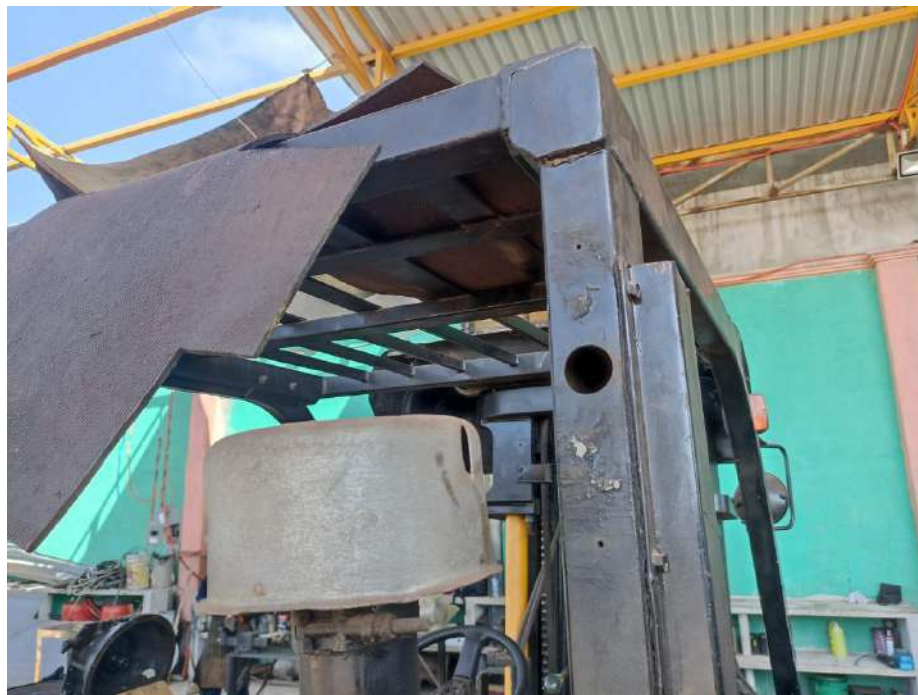
No tiene cuarto trasero derecho
