**Empresa:** ALLIERA PUERTO DE VERACRUZ    **Solicitante:** ING. JAIME REYES

**Equipo:** LINDE

**Modelo:** HD35-02

**Serie:** H2X39F01161

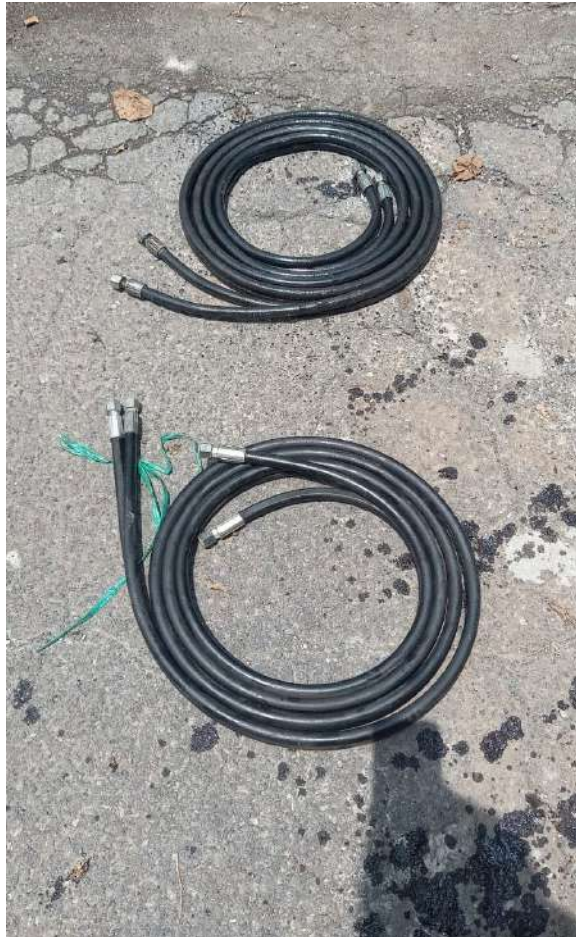
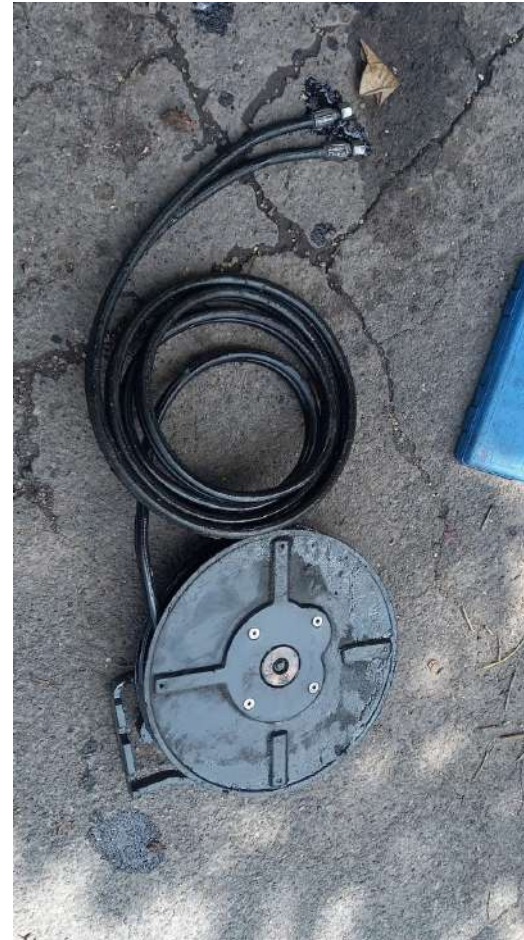
**MANTENIMIENTO CORRECTIVO:**  
**CAMBIO DE MANGUERASD EL CARRETE**

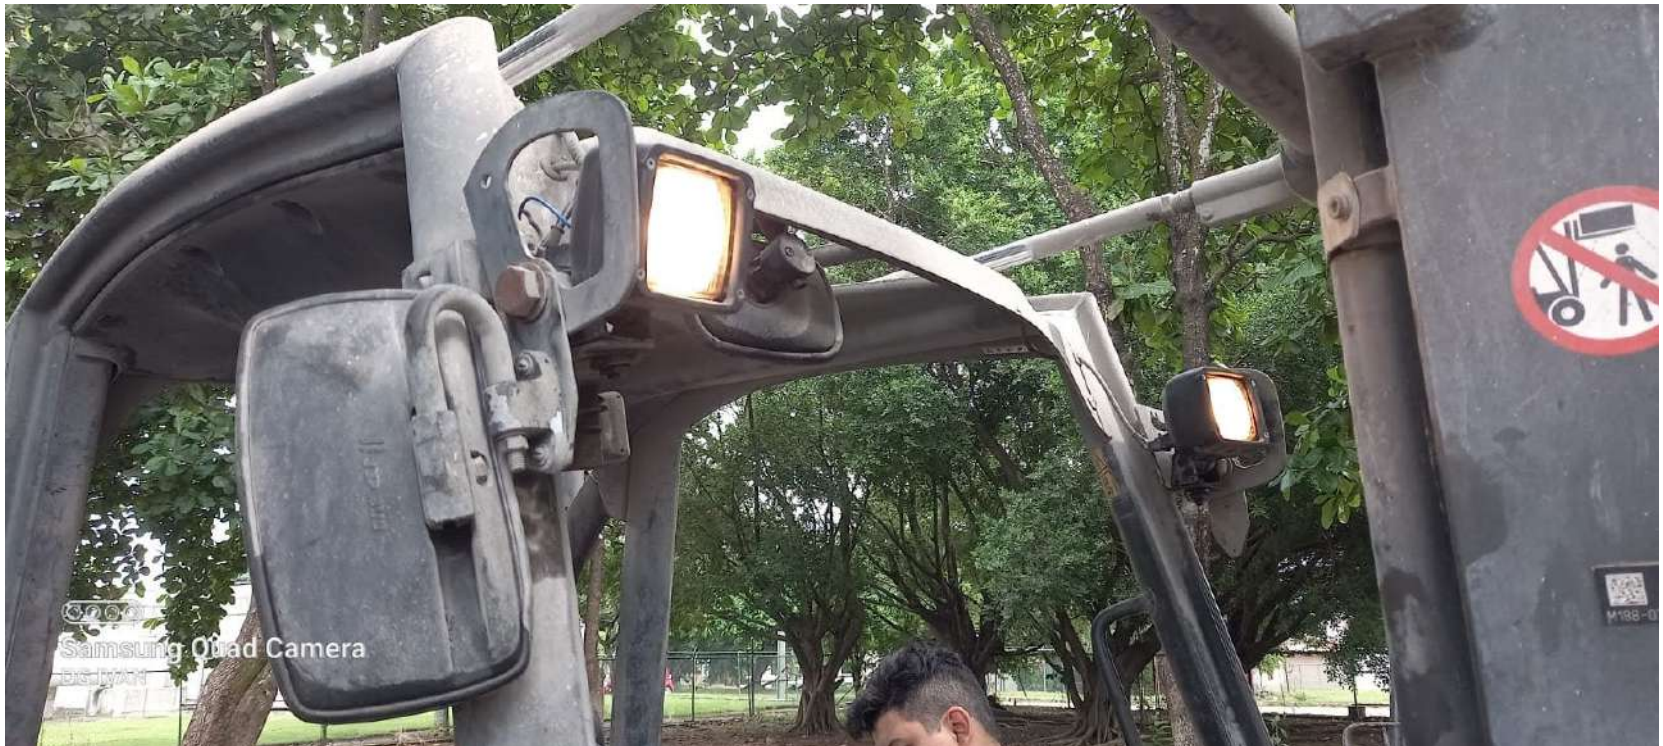
**MANTENIMIENTO CORRECTIVO:**  
**REEMPLAZO DE FILAMENTO DE FARO**

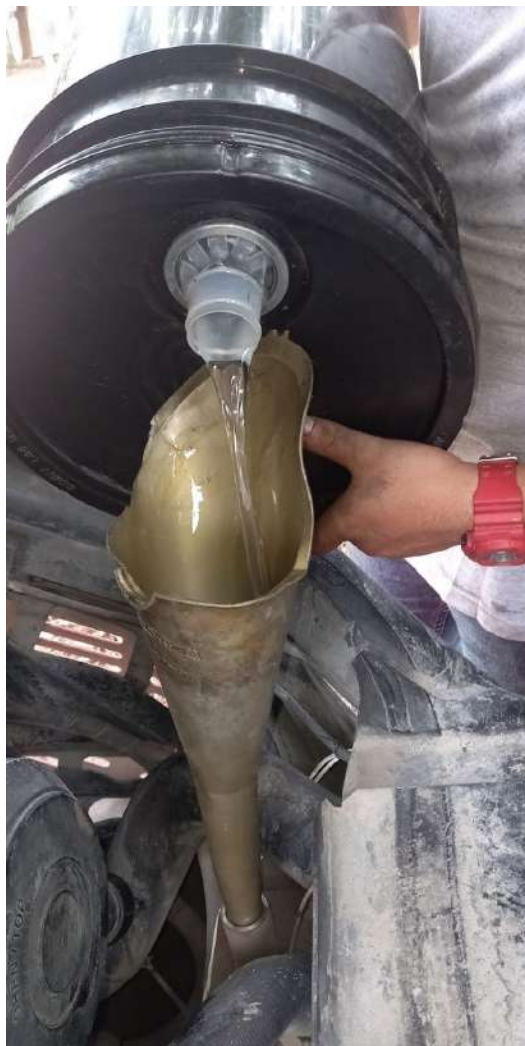
**MANTENIMIENTO CORRECTIVO:**  
**NIVELADO DE ACEITE HIDRAULICO**

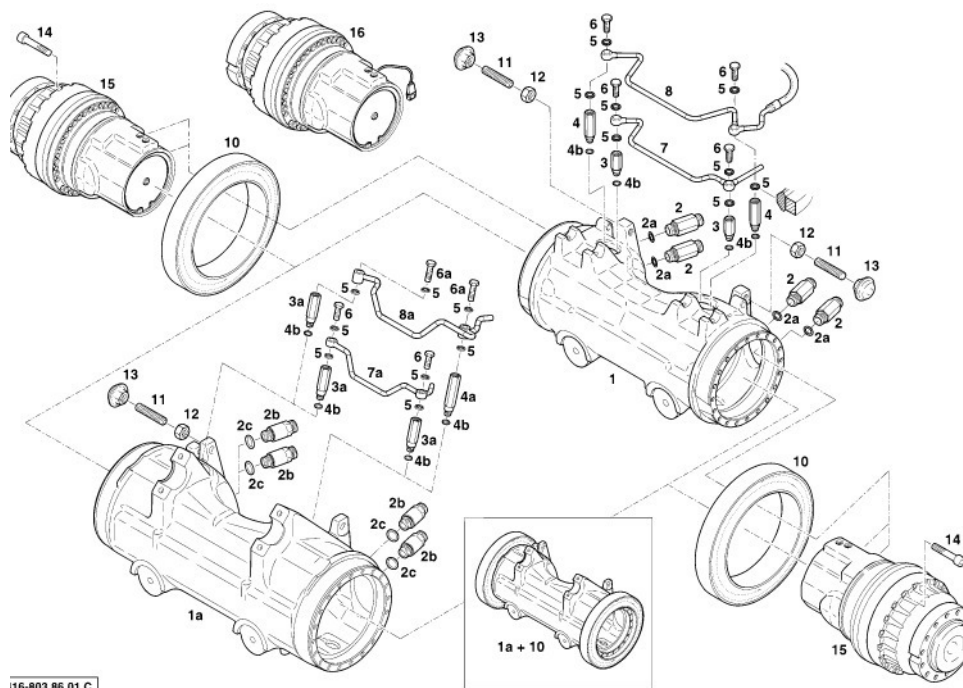
116-803.86.01 C

- SE HABILITA FUNCION DE DESPLAZADOR LATERAL, COLOCANDO TAPONES EN 4TA FUNCION DE BANCO HIDRAULICO Y DESMONTANDO CARRETE DE LA CUARTA FUNCION
- SE DETECTA FUGA DE ACEITE HIDRAULICO POR MOTOR HIDROSTATICO (REF. 15) PARA LA REPARACION DE LA FUGA SE DEBE DESMONTAR EL MOTOR, ES POSIBLE QUE SE ENCUENTRE SATURADO DE CEMENTO LA FUNDA DEL MOTOR, POR LO QUE EN SU EXTRAXXION PRODRIA VERSE DAÑADA LA CARCASA DEL MOOTR HIDROSTATICO.
