| Empresa: DICONSA | Solicitante: ESTEBAN ALEGRÍA PEDRAZA | Código QR: VHSA-0231 | N°. Orden: 2198 | Fecha: 14/07/2023 | Ubicación: Macuspana |
| Equipo: MITSUBISHI | Modelo: FG25NGLP | Serie: AF17D20646 | Horómetro: 14547: | Capacidad: 2.5 TN | |

### MANTENIMIENTO PREVENTIVO TIPO A :

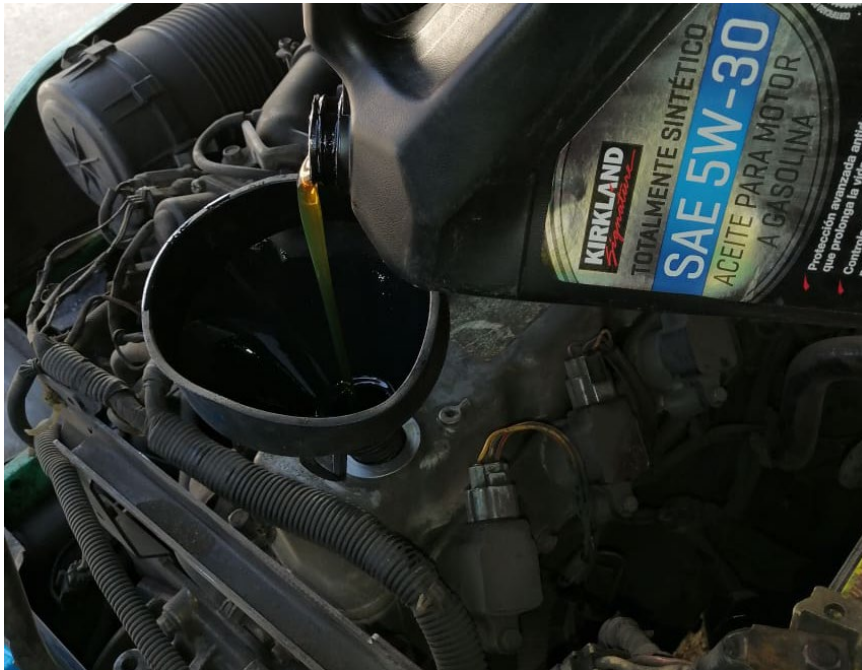
Cambio de aceite de motor

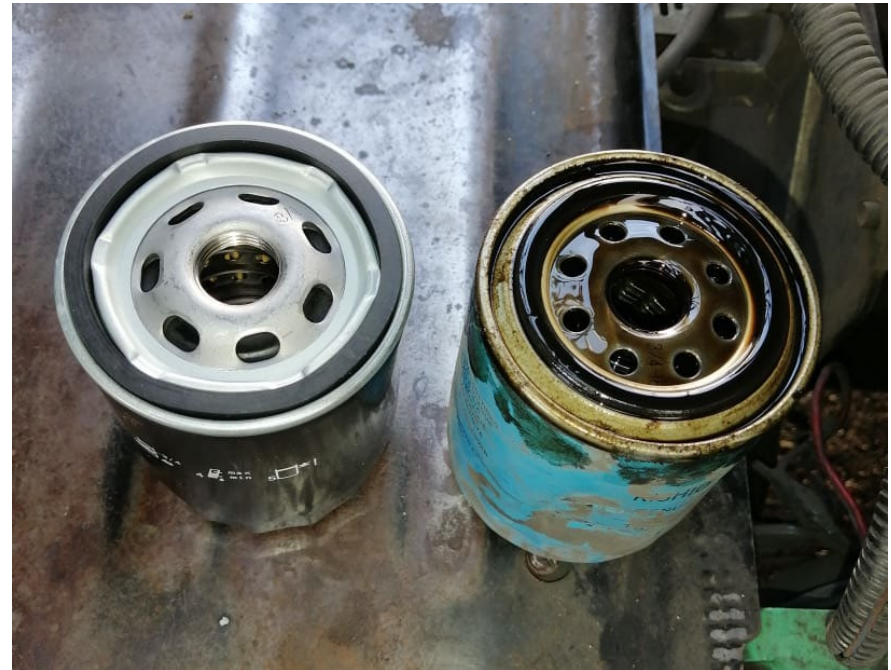
Cambio de filtro de aceite de motor

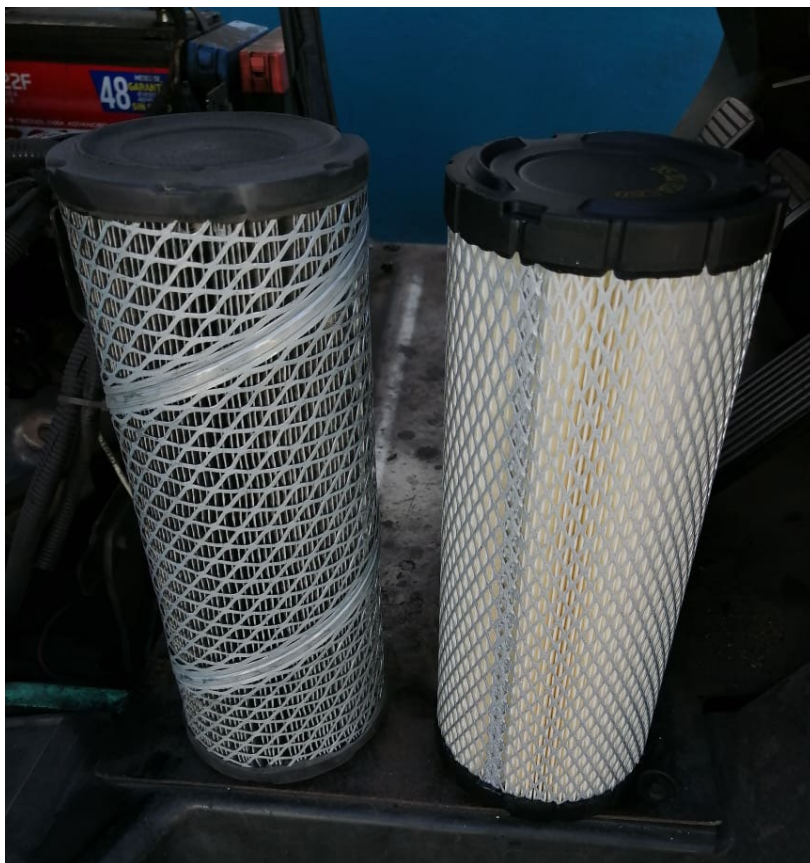
Reemplazo de filtro de aire

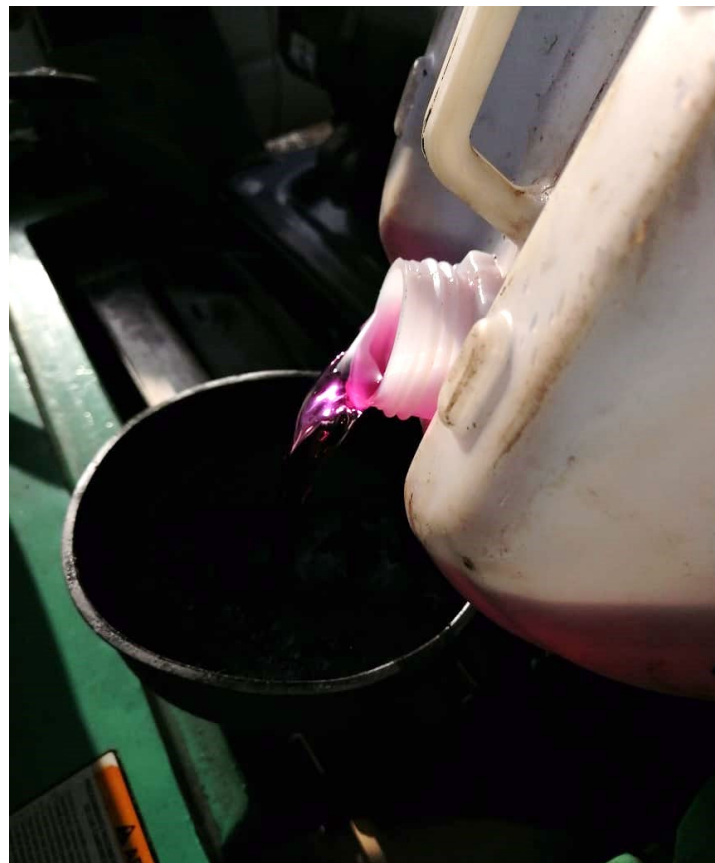
Reemplazo de anticongelante

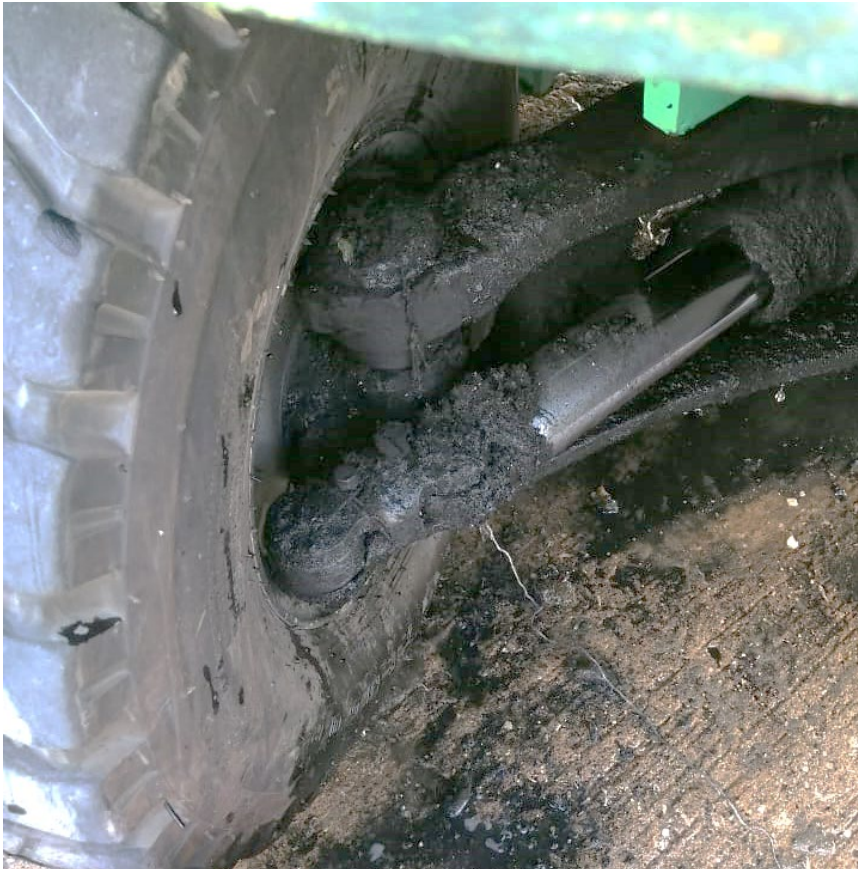
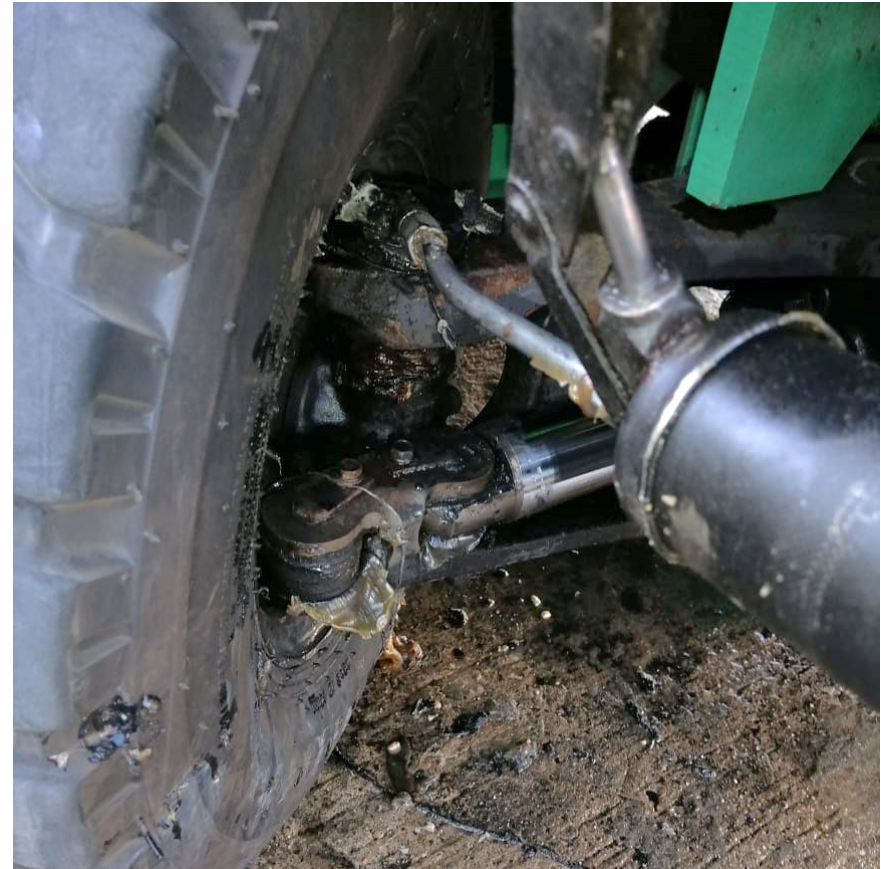
Lubricación y engrasado en general

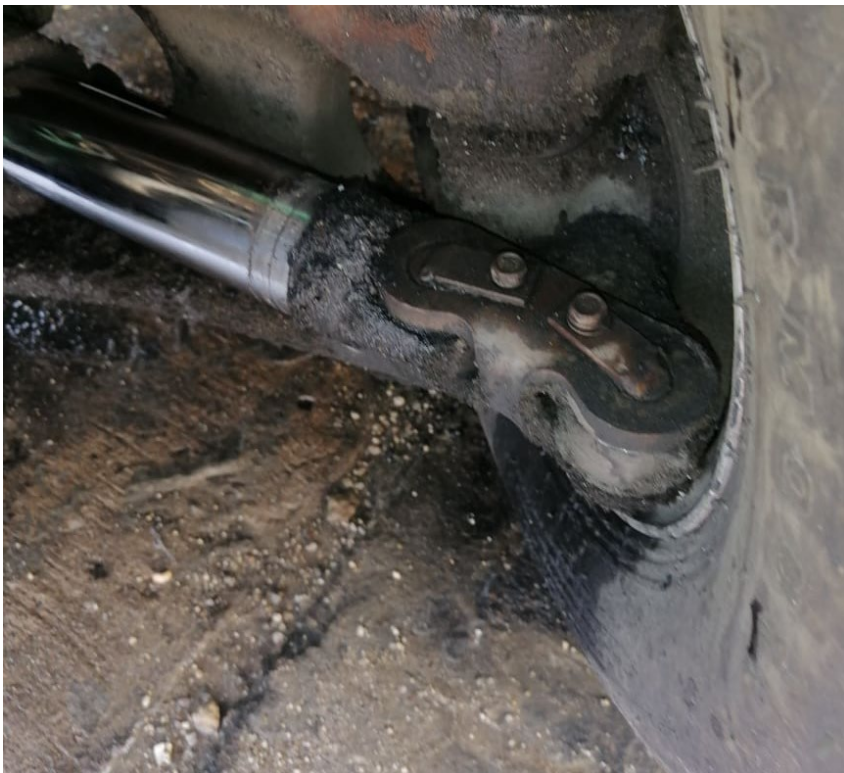
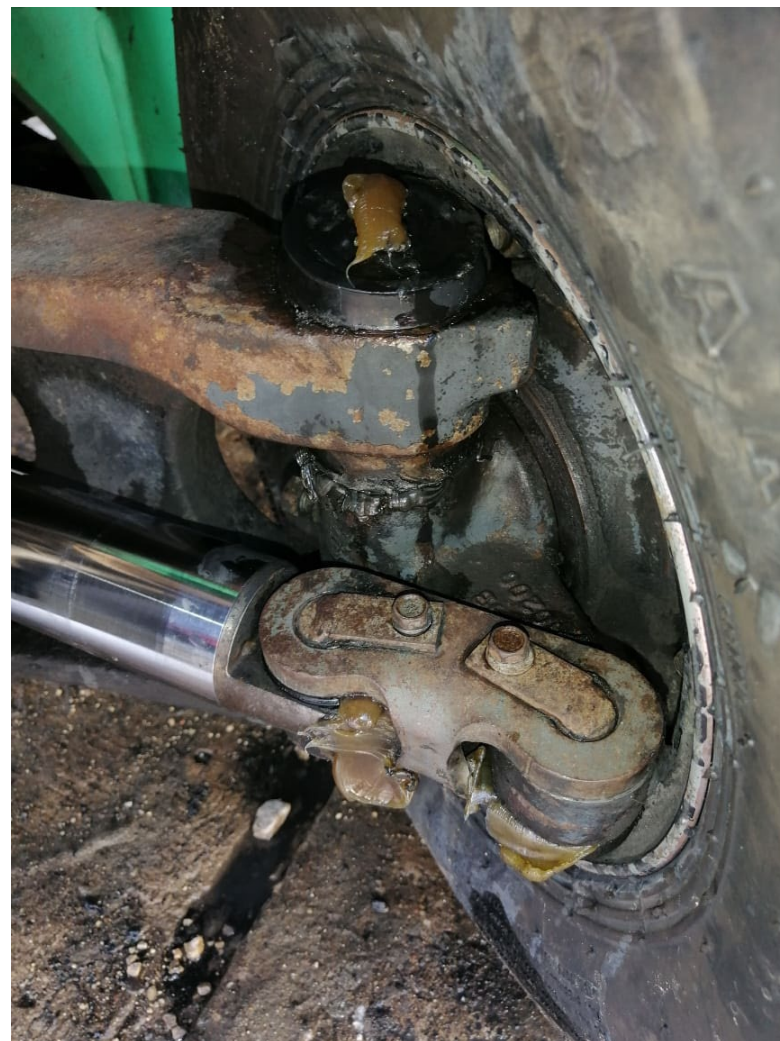
Lubricación y engrasado en general

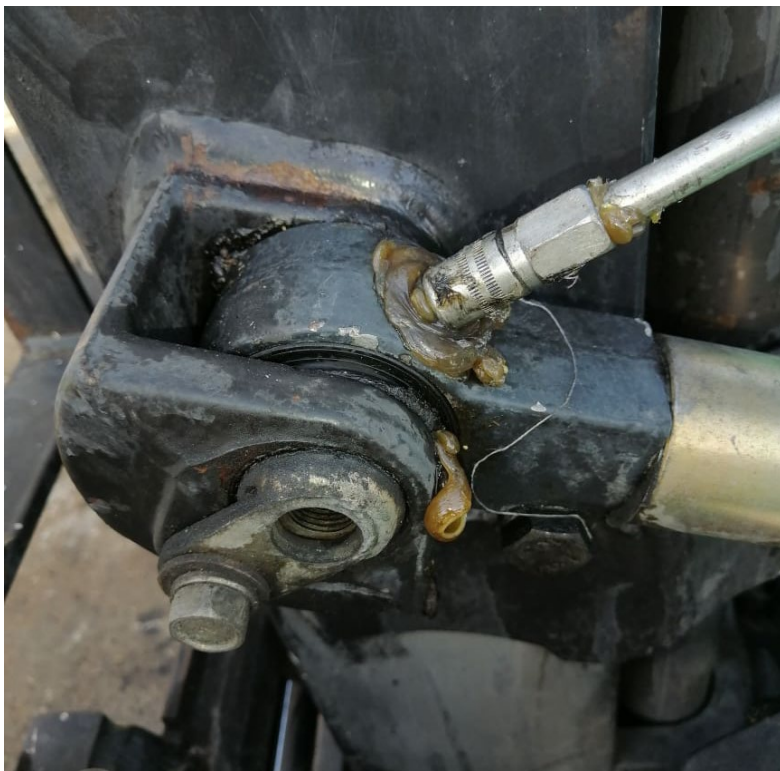
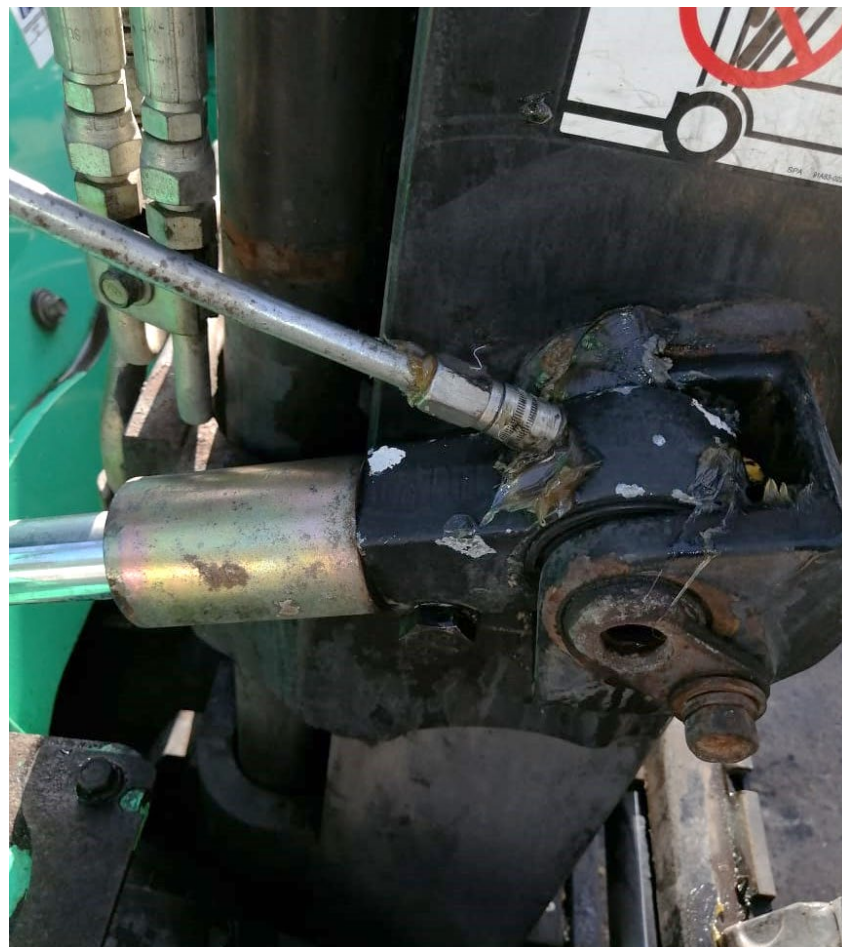
Lubricación y engrasado en general

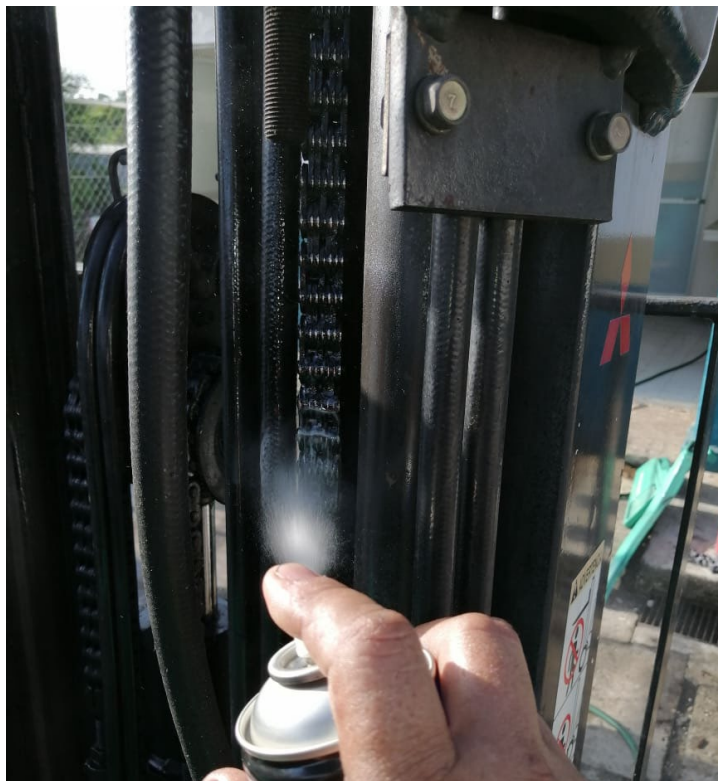
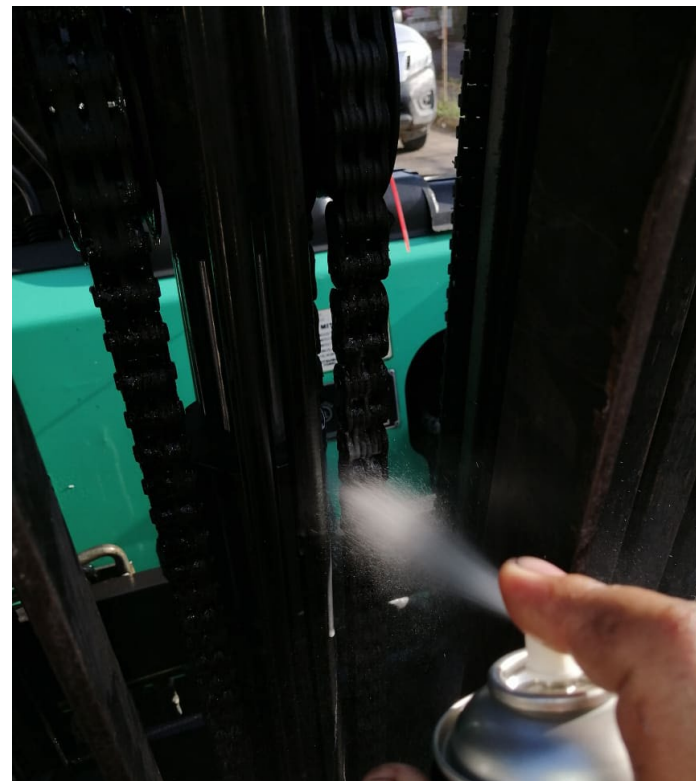
Lubricación y engrasado en general

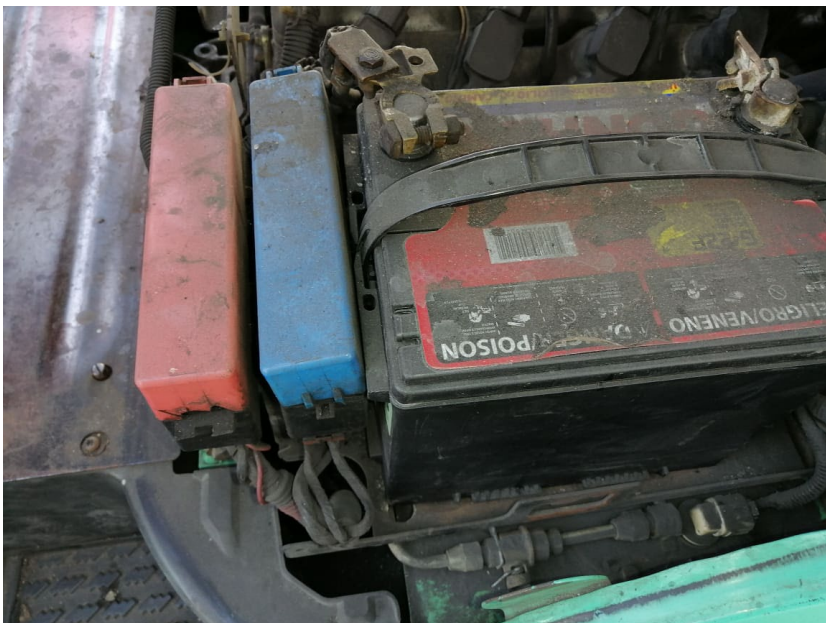
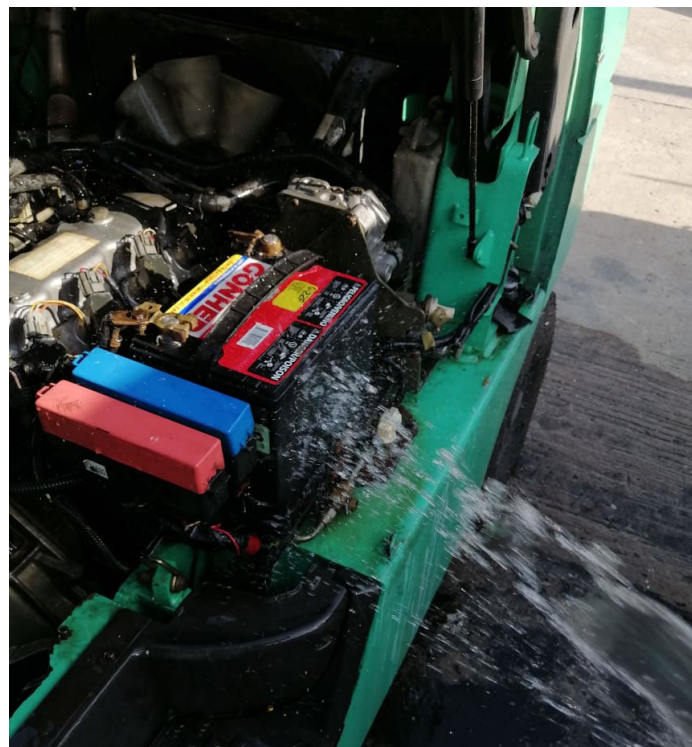
Lavado a presión en general

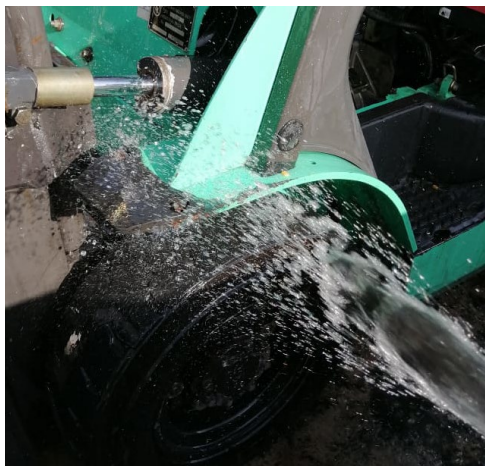
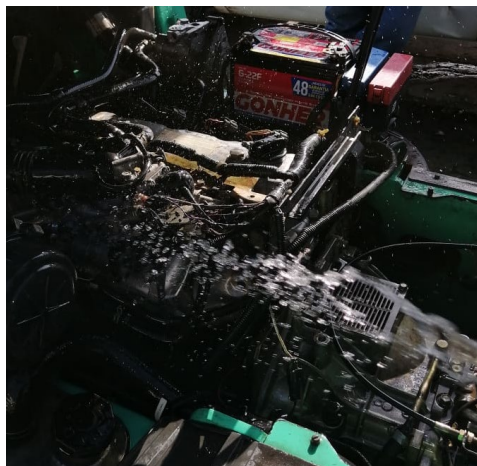
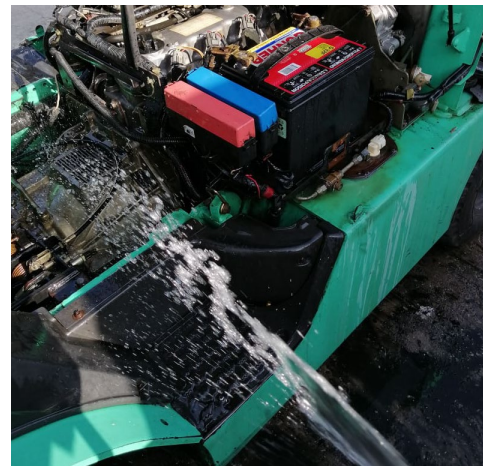
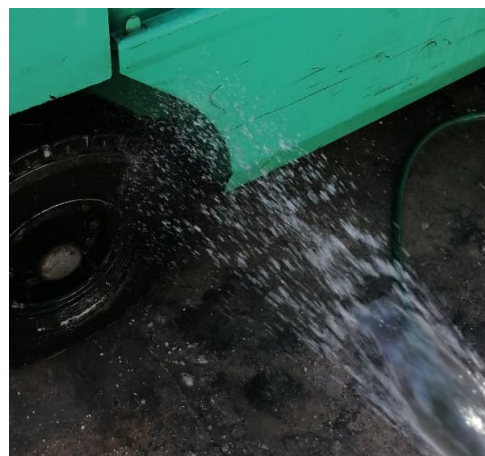
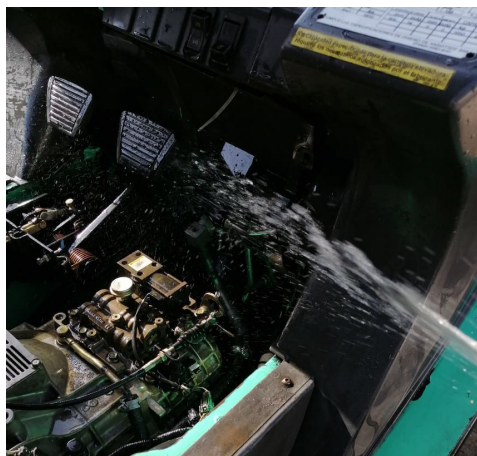
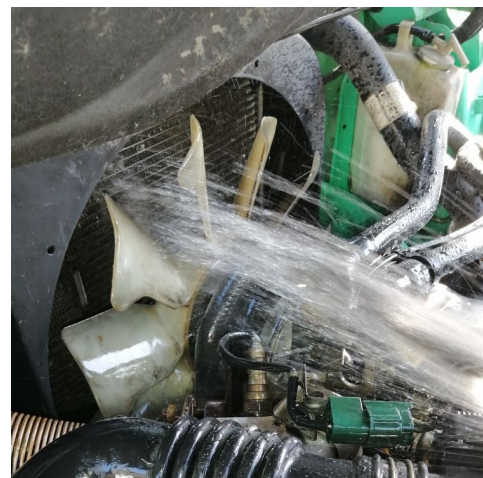
Lavado a presión en general

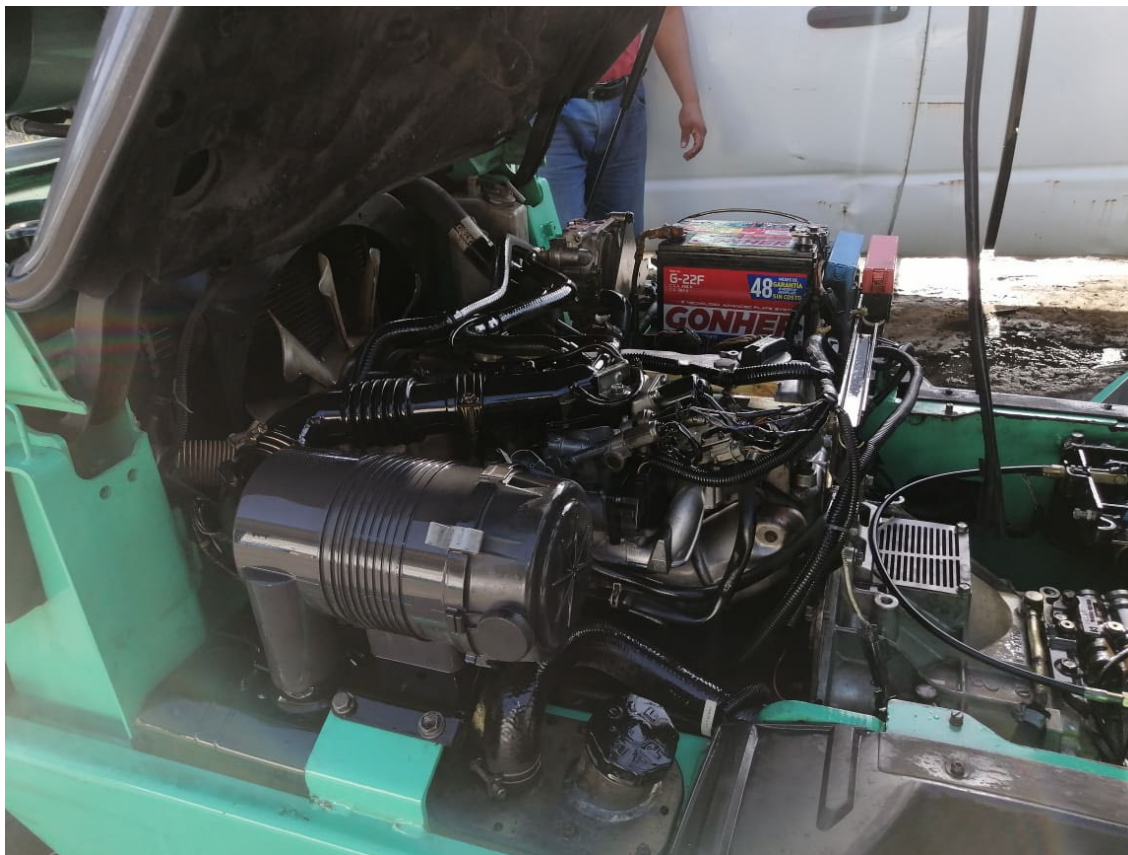
Lavado a presión en general

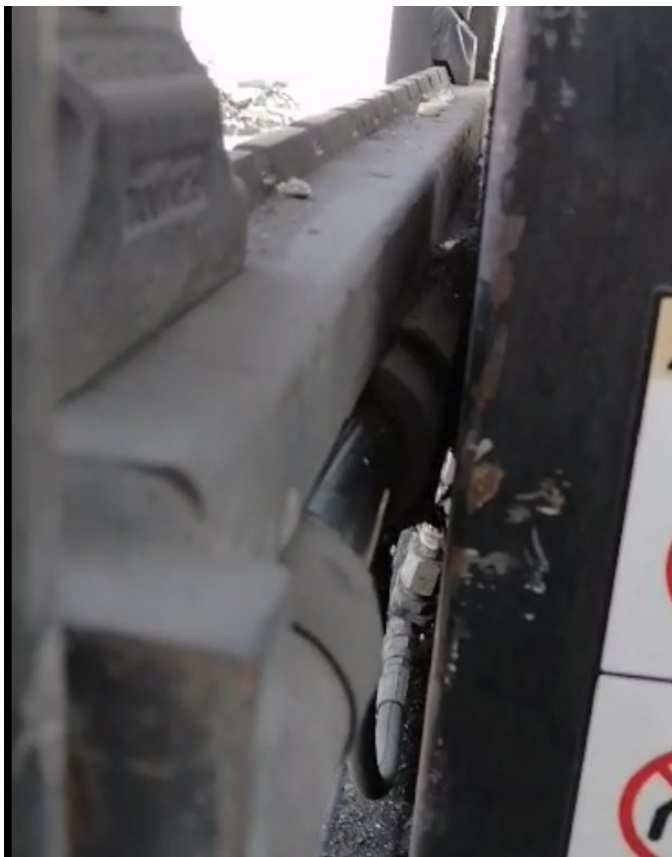
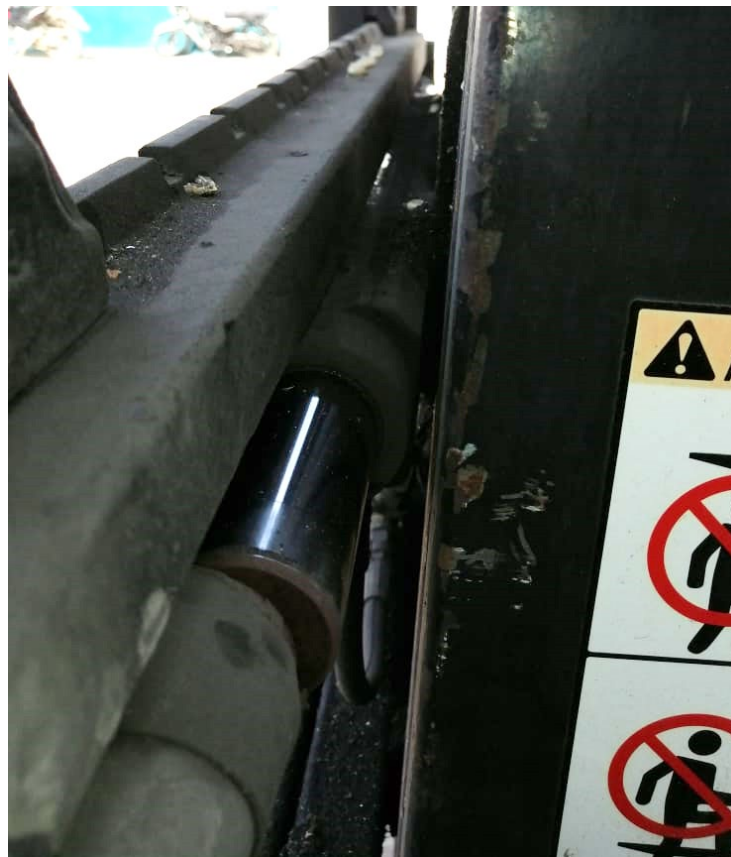
*La fuga en los cilindros de inclinación*

*Requiere cambiar empaques de cilindro de inclinación.*
