**Empresa:** DICONSA

**Equipo:** MITSUBISHI

**Modelo:** FG25NGLP

## MANTENIMIENTO PREVENTIVO TIPO A: REEMPLAZO DE FILTRO DE MOTOR

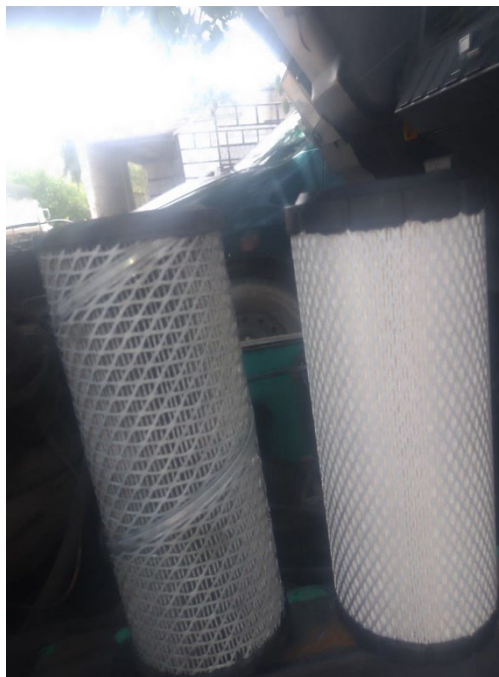
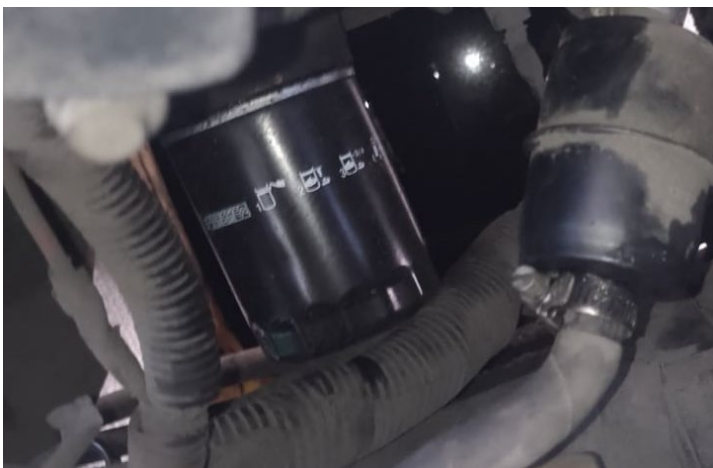
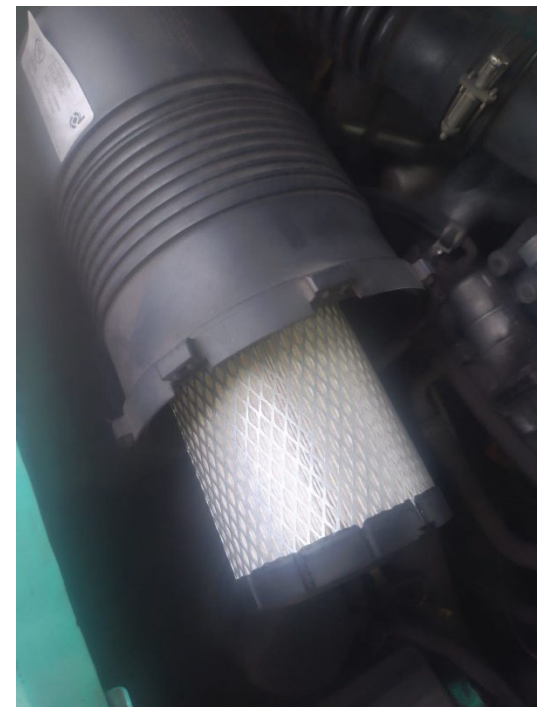
## MANTENIMIENTO PREVENTIVO TIPO A: CAMBIO DE FILTRO DE AIRE

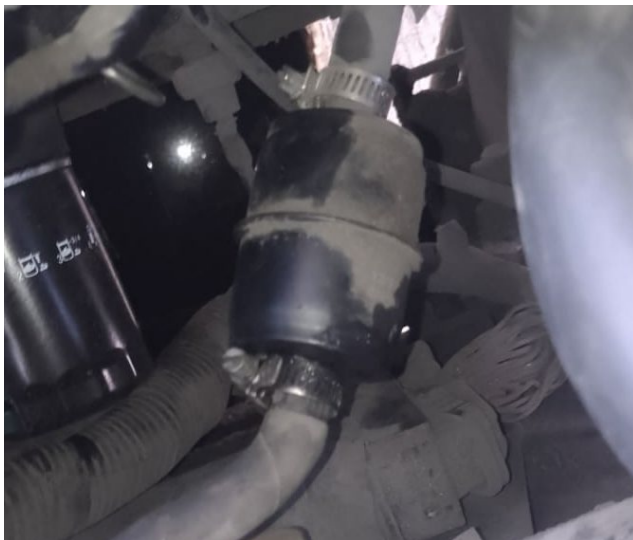
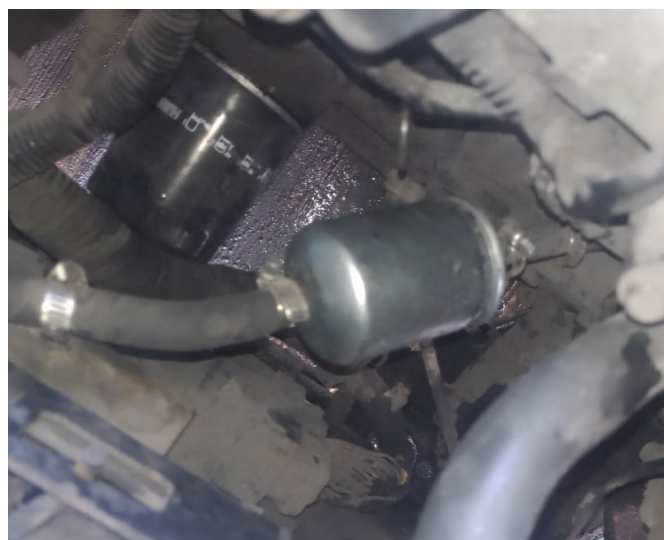
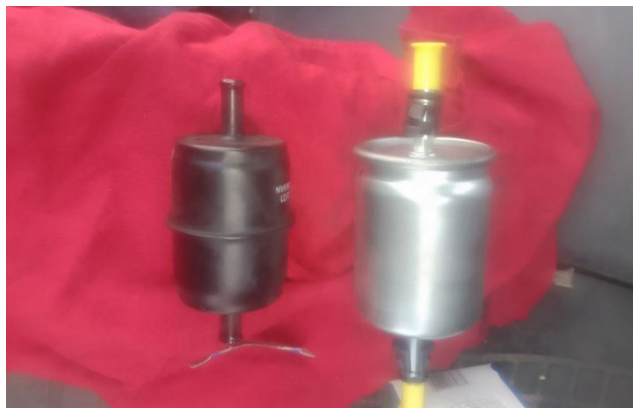
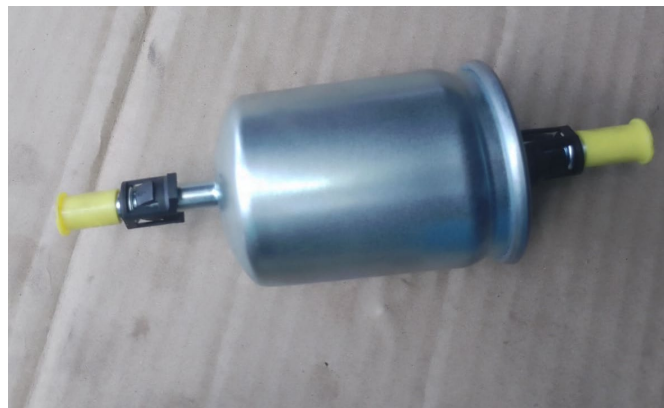
## MANTENIMIENTO PREVENTIVO TIPO A: REEMPLAZO DE FILTRO DE GAS

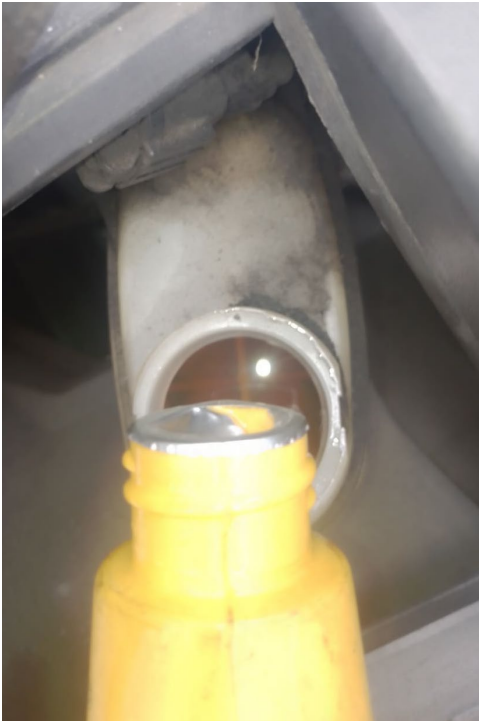
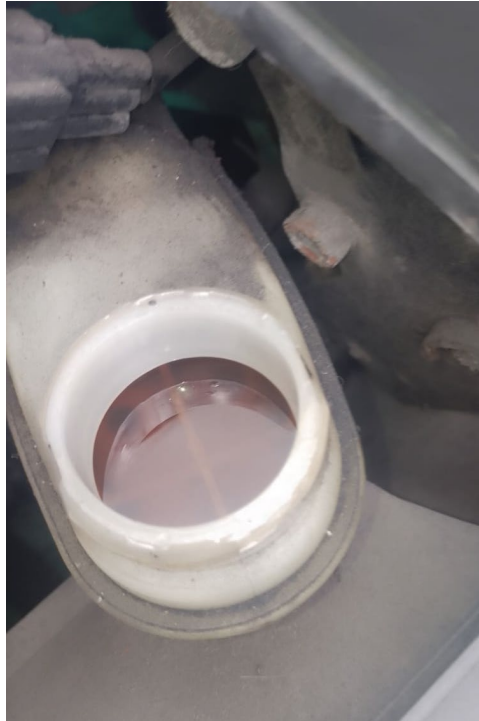
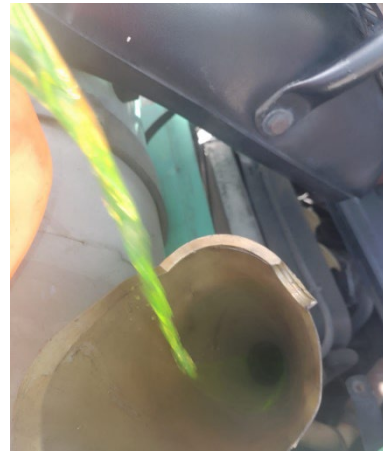
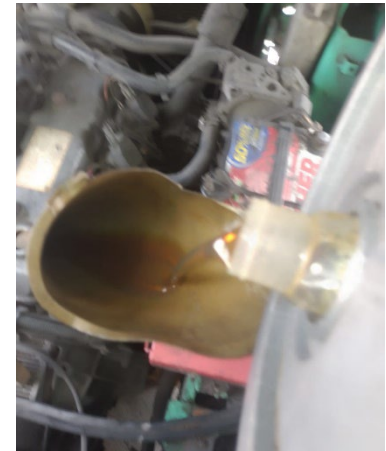
## MANTENIMIENTO PREVENTIVO TIPO A: NIVELADO DE FLUIDOS

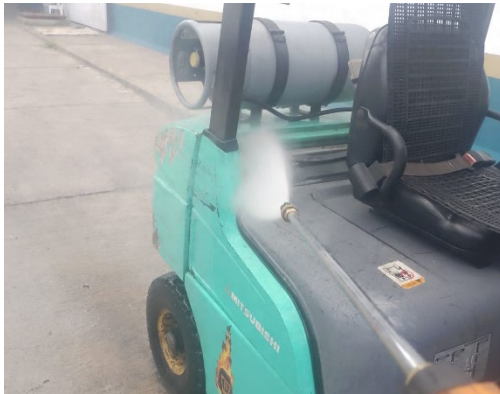
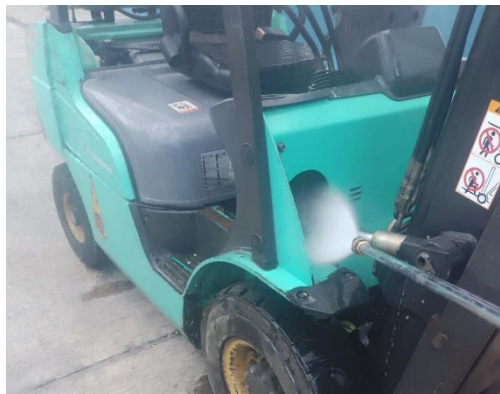
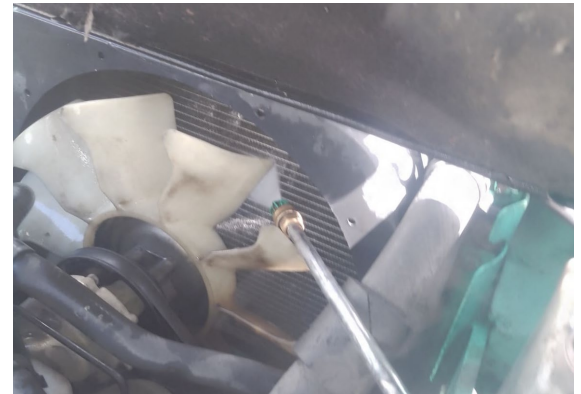
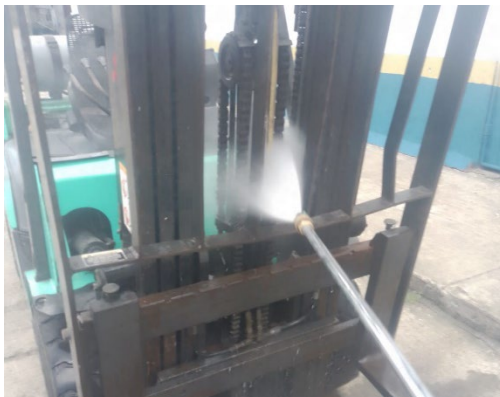
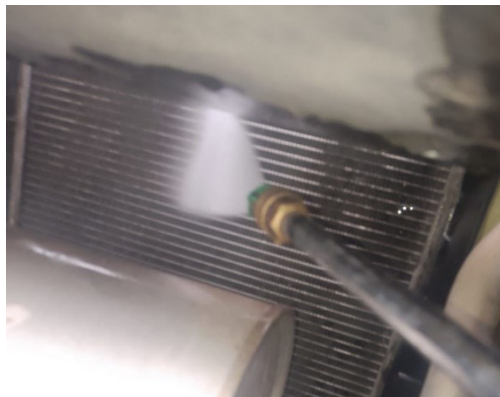
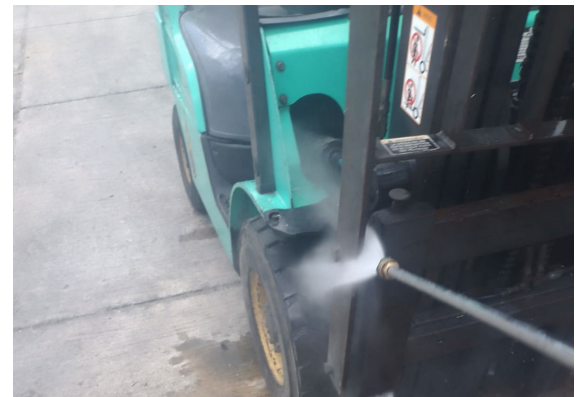
## MANTENIMIENTO PREVENTIVO TIPO A: LAVADO A PRESIÓN EN GENERAL

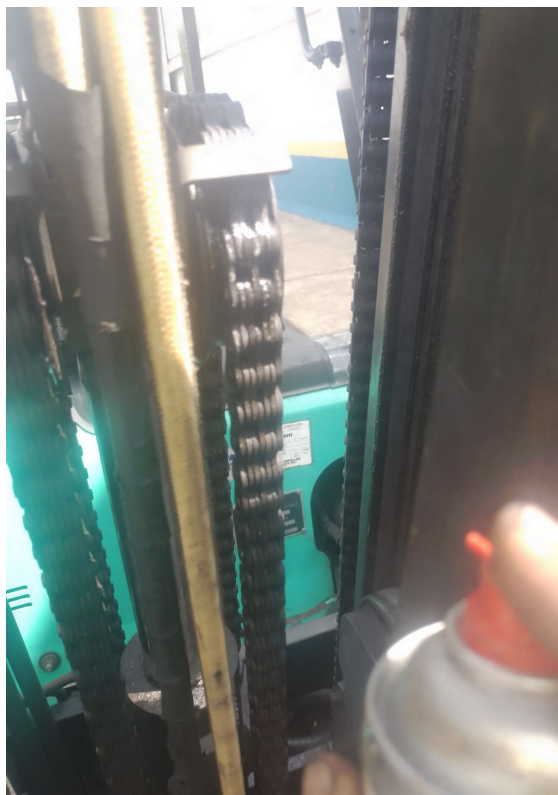
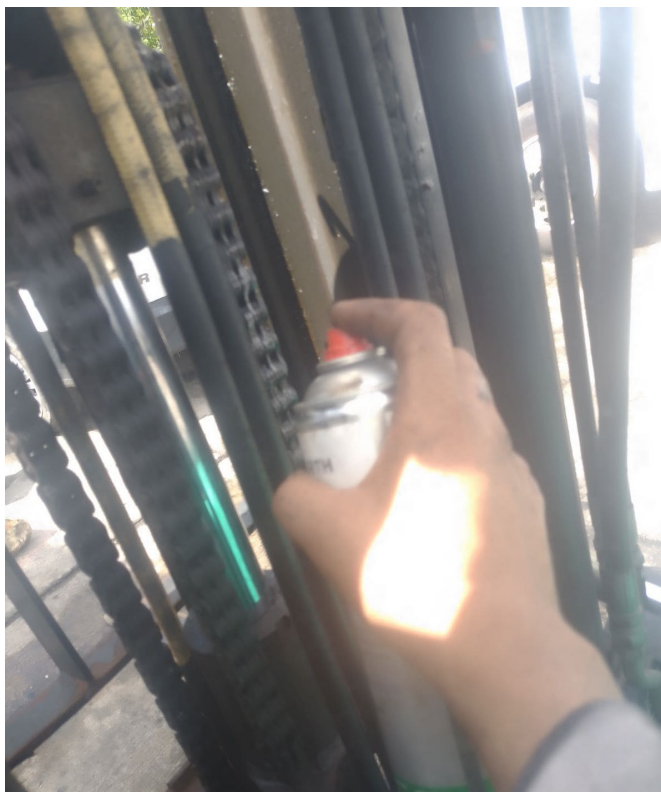
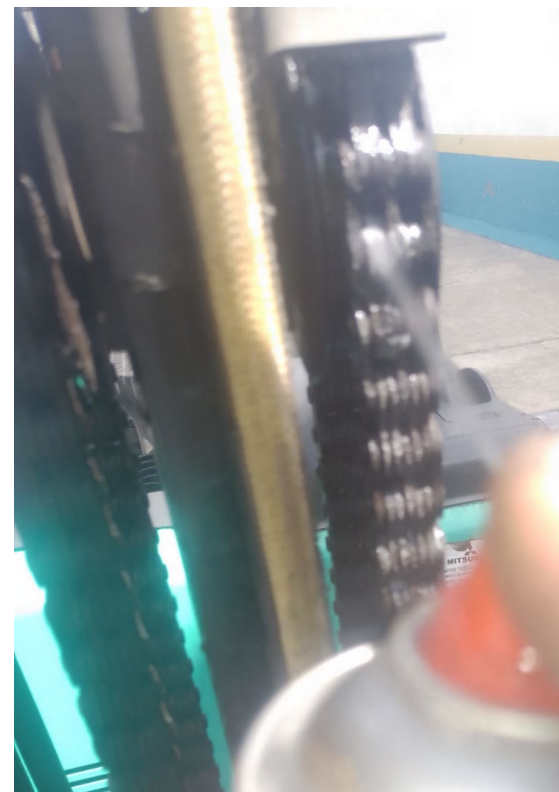
## MANTENIMIENTO PREVENTIVO TIPO A: LUBRICADO DE CADENAS

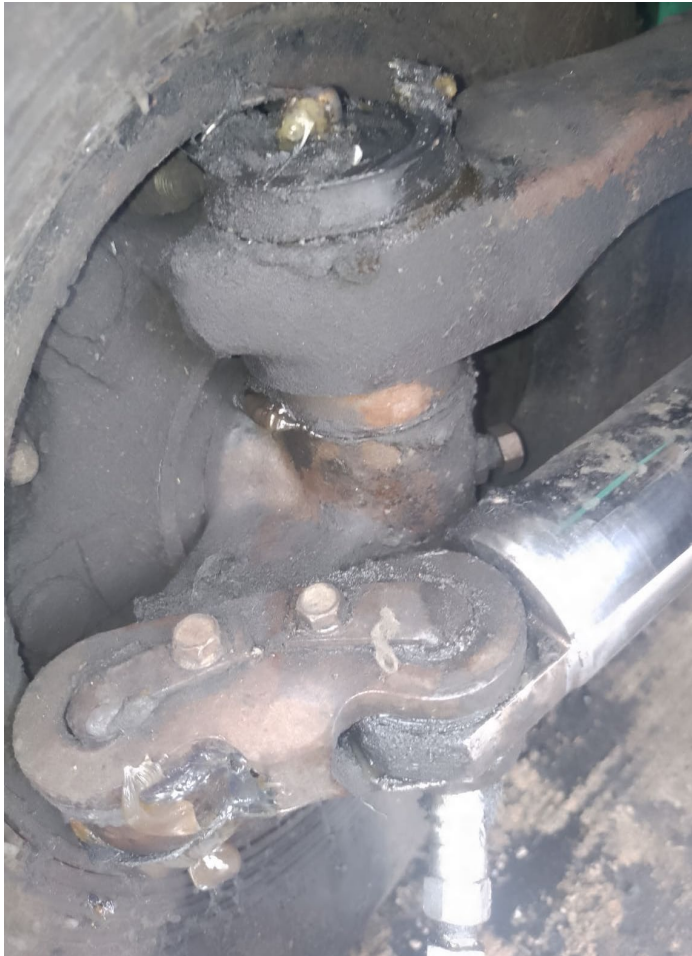
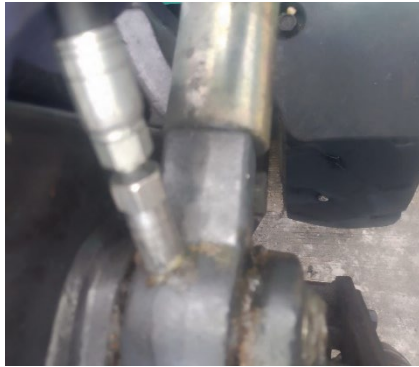
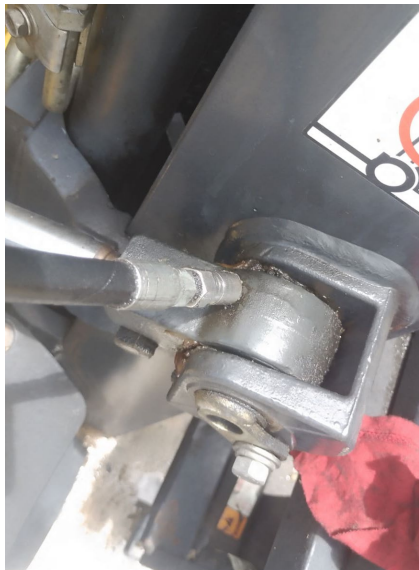
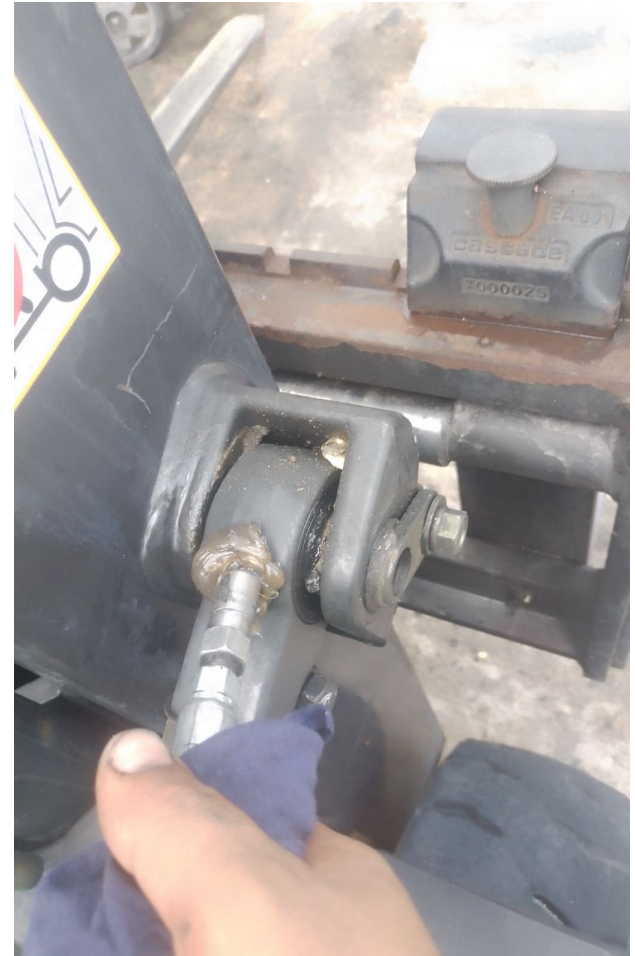
## MANTENIMIENTO PREVENTIVO TIPO A: ENGRASADO EN GENERAL

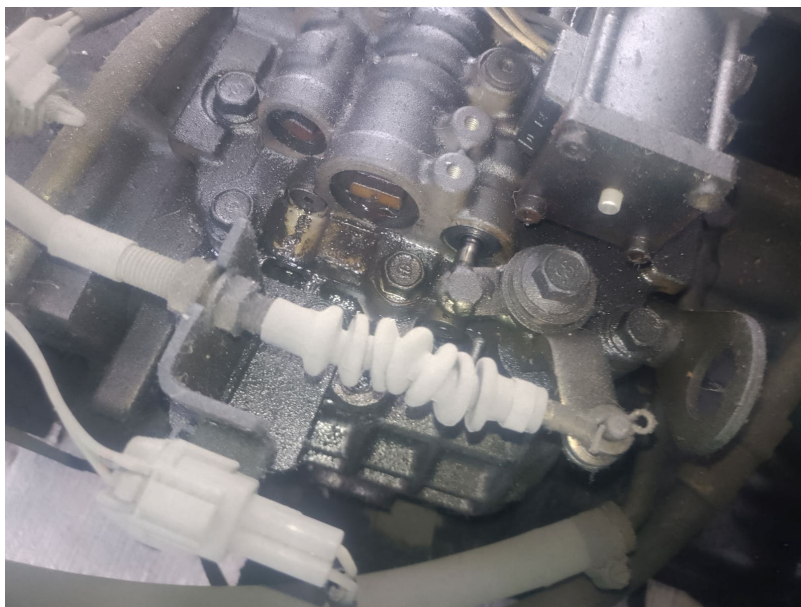
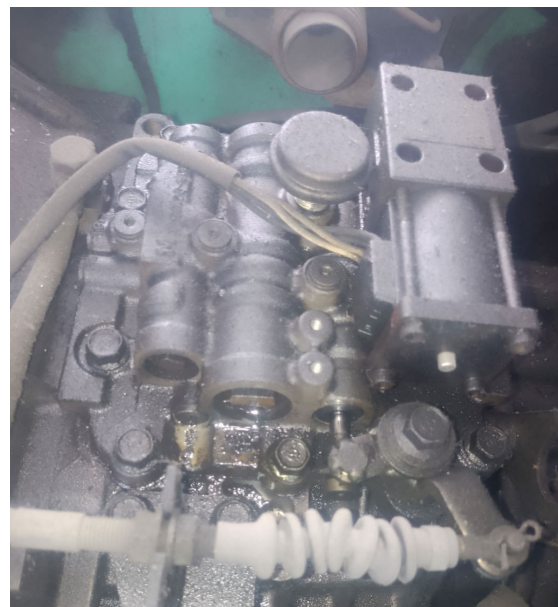
- Fuga en el banco de transmisión.
- Falta espejo derecho.
- Se descarga la batería por falla de consumo de corriente.
