**Empresa:** CEMEX TUXTEPEC

**Equipo:** CATERPILLAR

**Modelo:** AT12B10539

## MANTENIMIENTO PREVENTIVO DE 250 HRS. REEMPLAZO DE ACEITE DE MOTOR

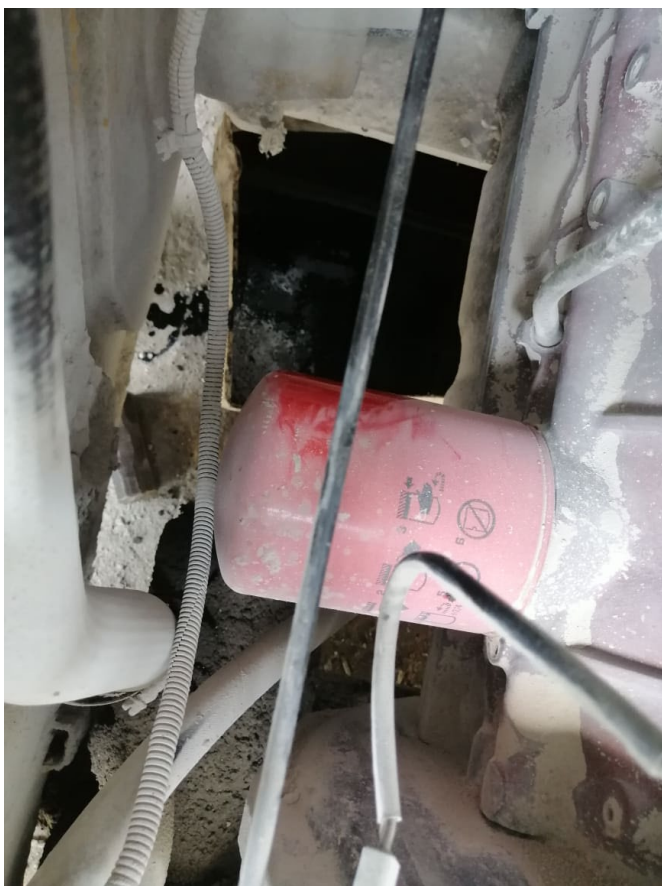
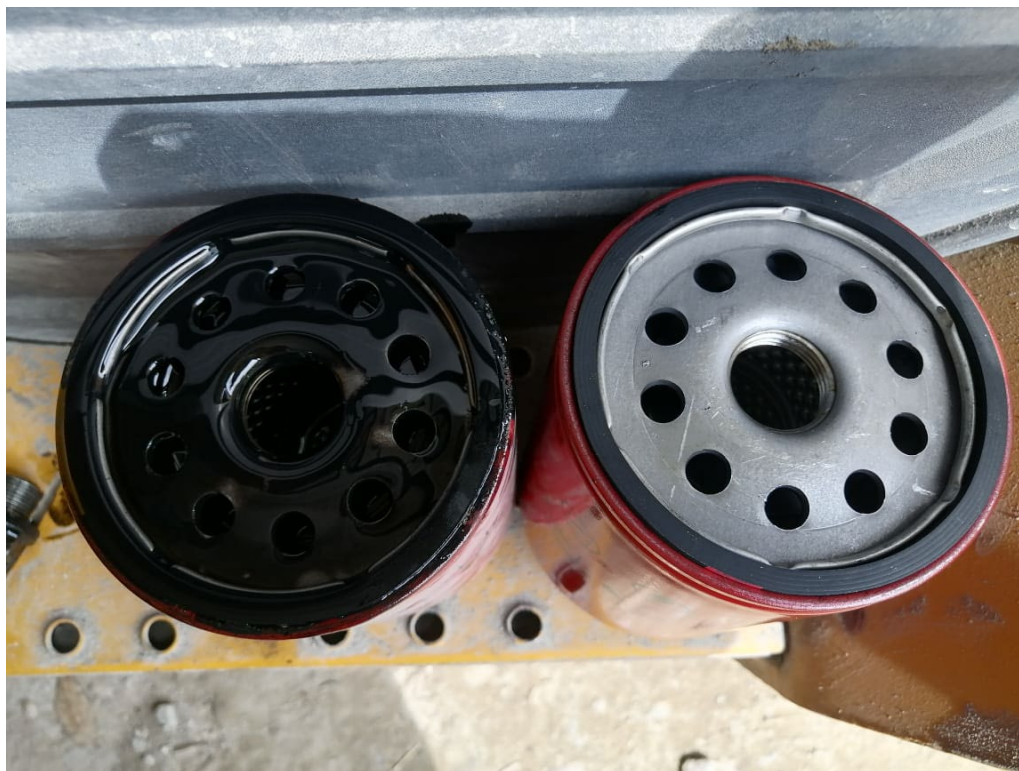
## MANTENIMIENTO PREVENTIVO DE 250 HRS. REEMPLAZO DE FILTRO DE ACEITE DE MOTOR

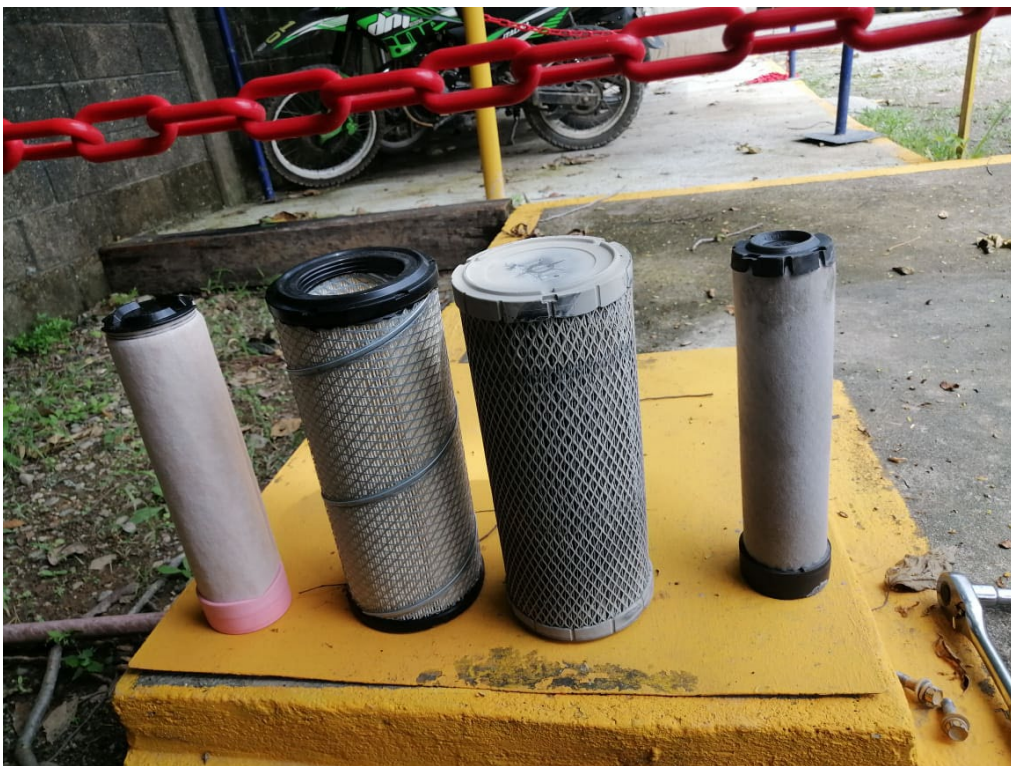
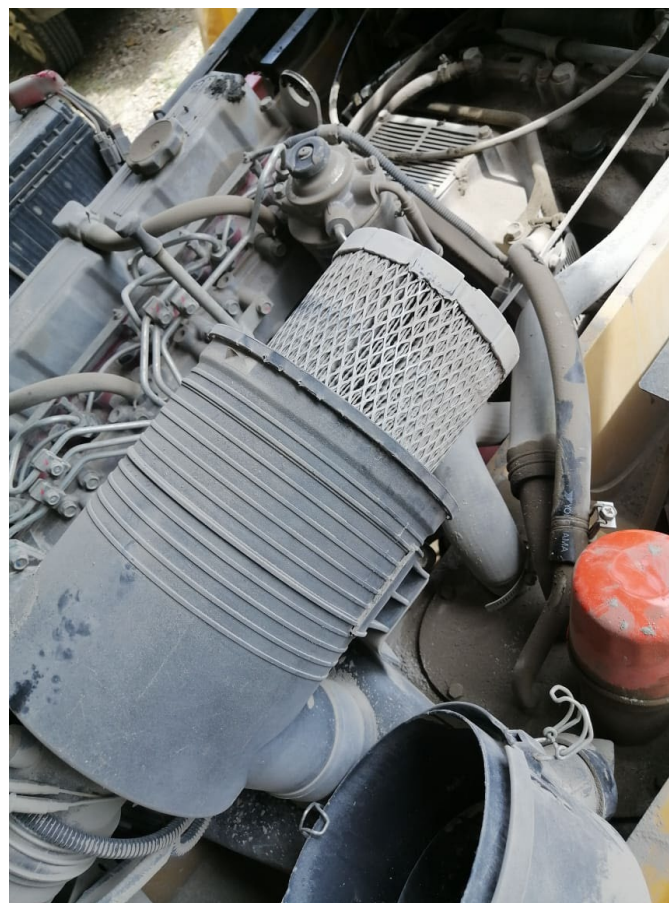
## MANTENIMIENTO PREVENTIVO DE 250 HRS. REEMPLAZO DE FITRO DE AIRE PRIMARIO

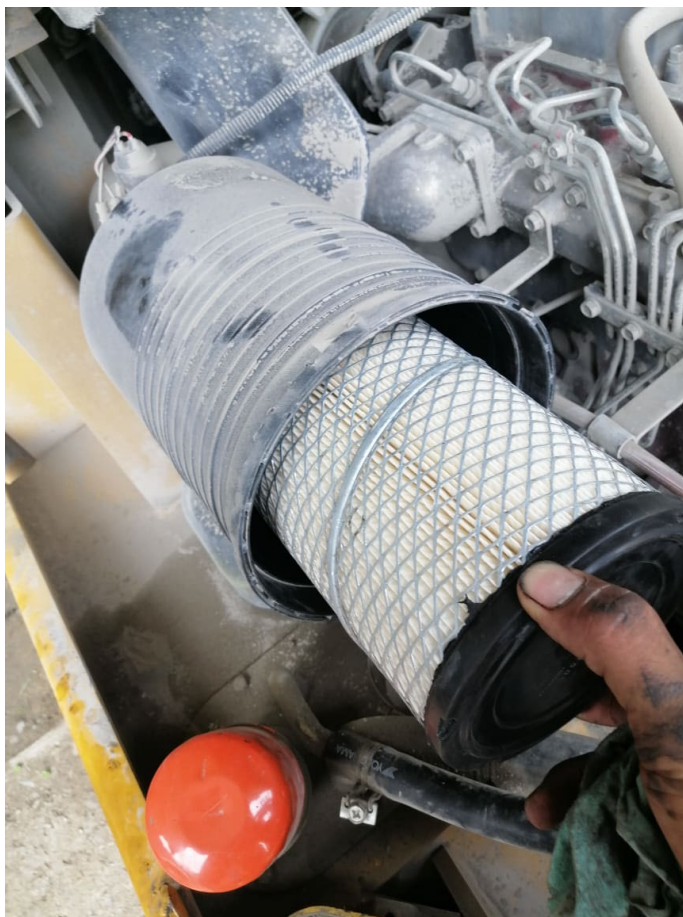
## MANTENIMIENTO PREVENTIVO DE 250 HRS. REEMPLAZO DE FITRO DE AIRE PRIMARIO

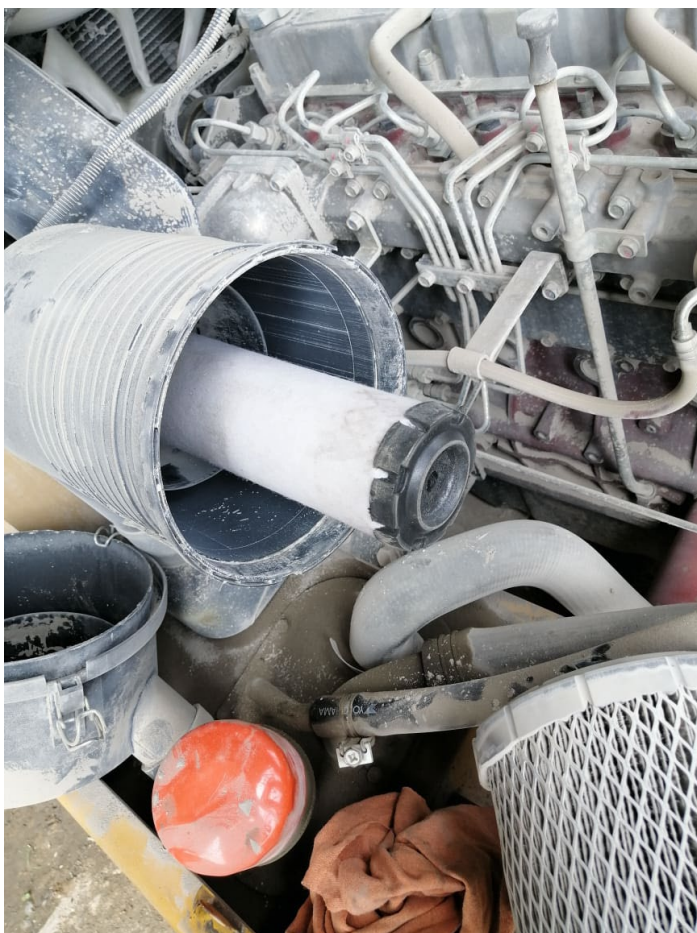
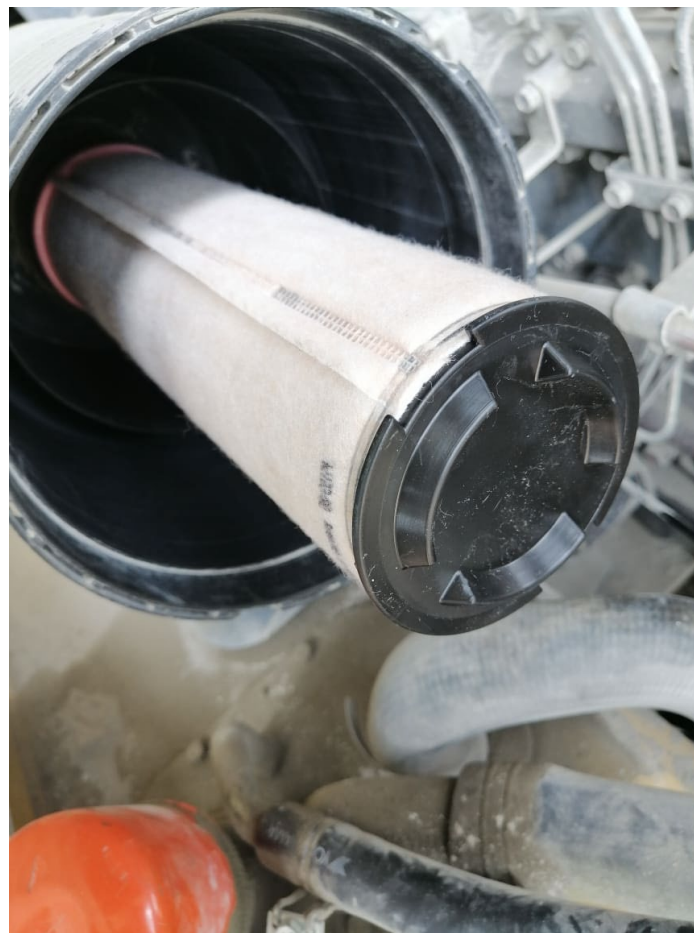
## MANTENIMIENTO PREVENTIVO DE 250 HRS. REEMPLAZO DE FITRO DE AIRE SECUNDARIO

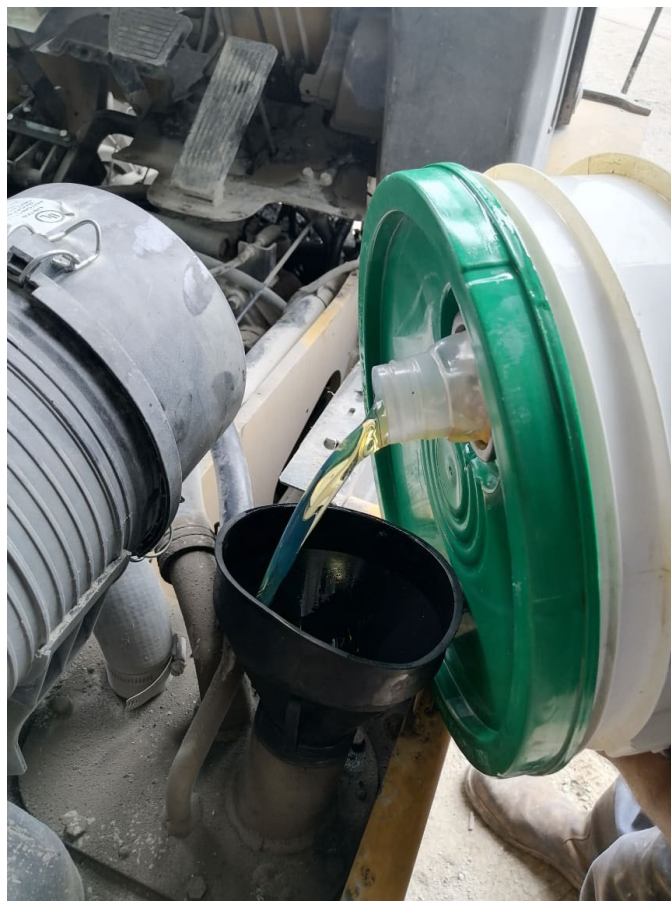
## **MANTENIMIENTO PREVENTIVO DE 250 HRS. RELLENO DE ACEITE HIDRAULICO (10 LTS)**

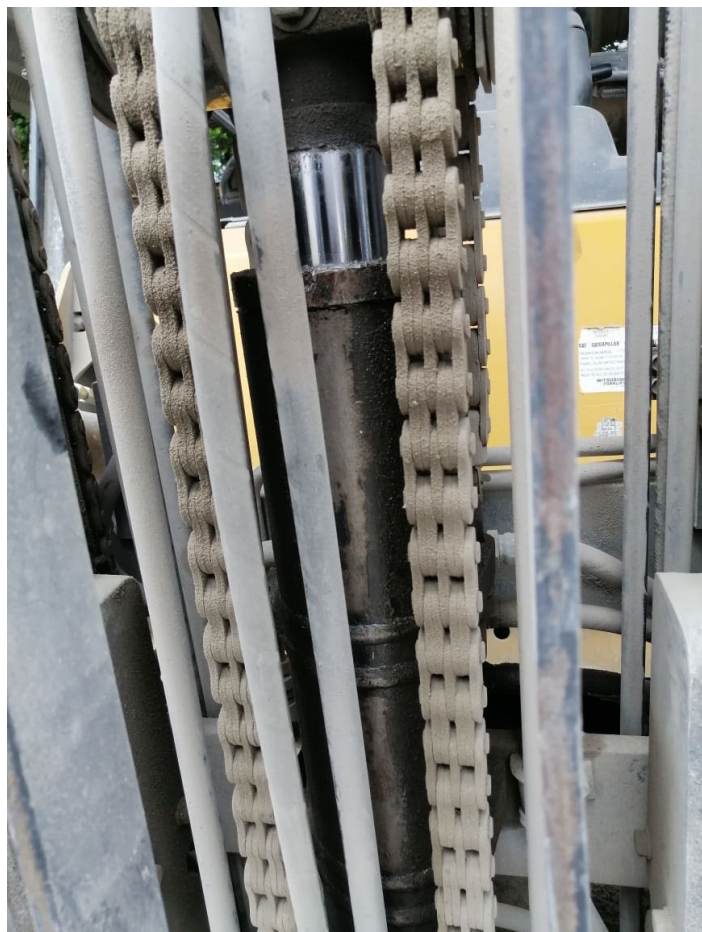
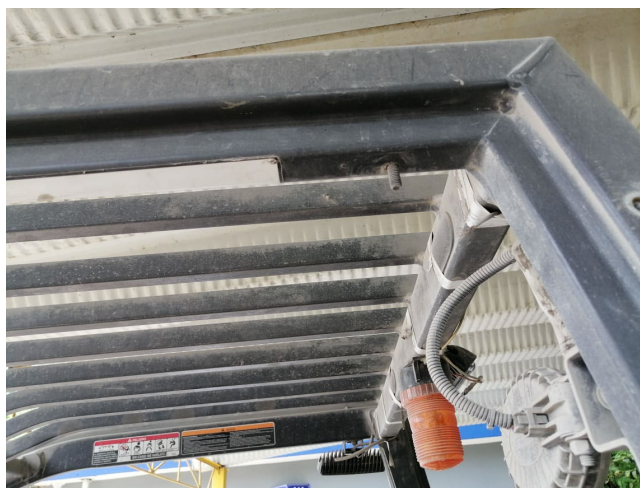
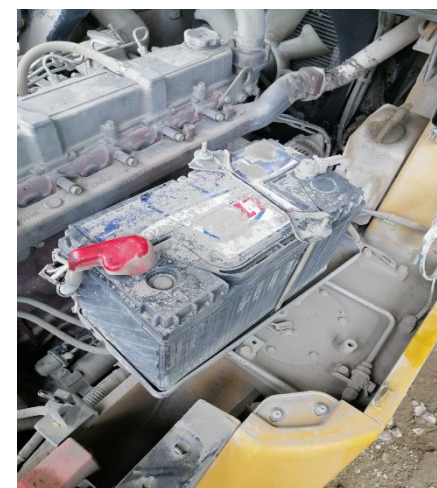
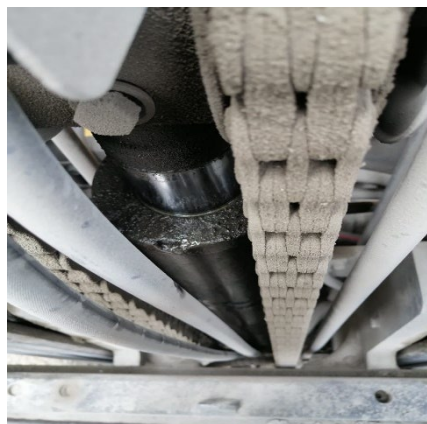
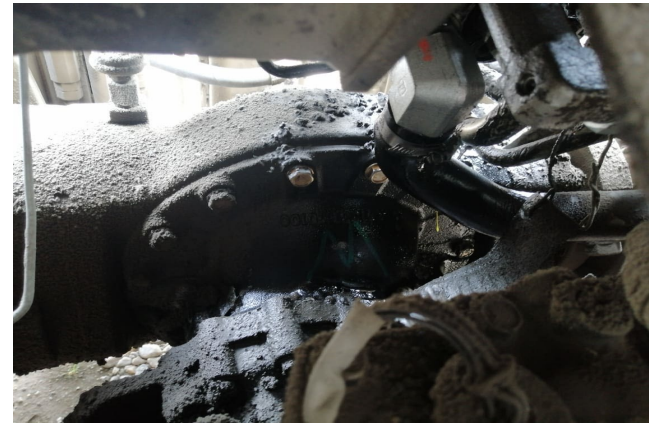
LAVADO A PRESION EN GENERAL (CONDICIONES EN QUE SE EENCONTRABA EL MONTACARGAS ANTES DE EL LAVADO)

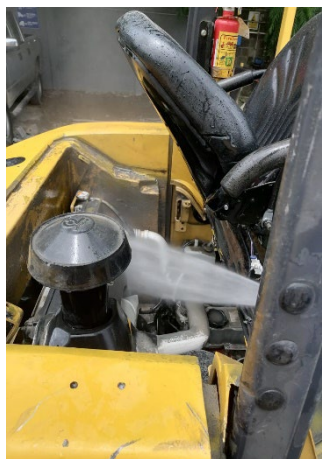
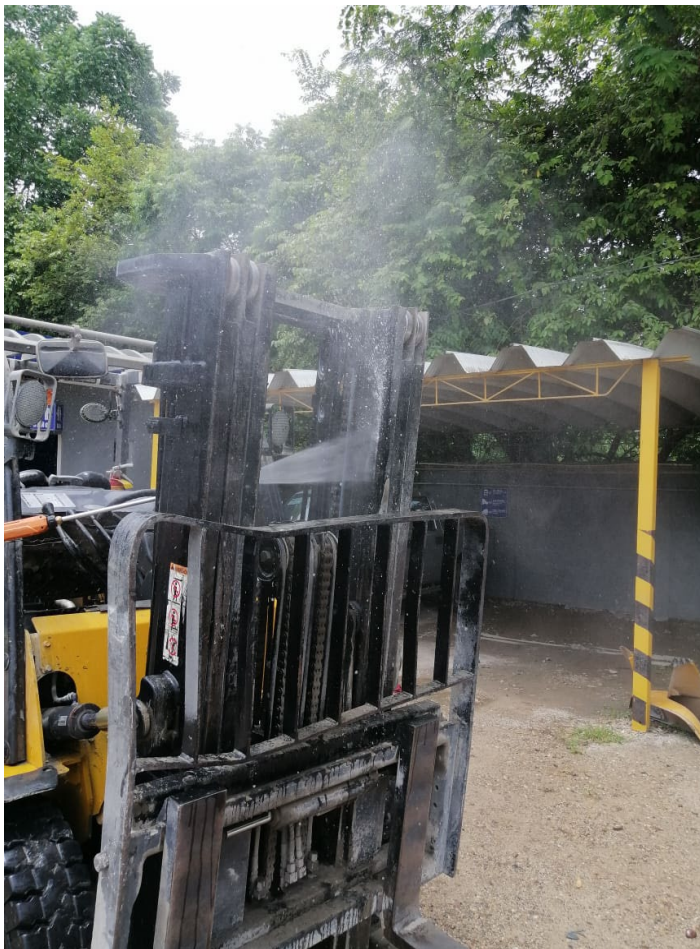
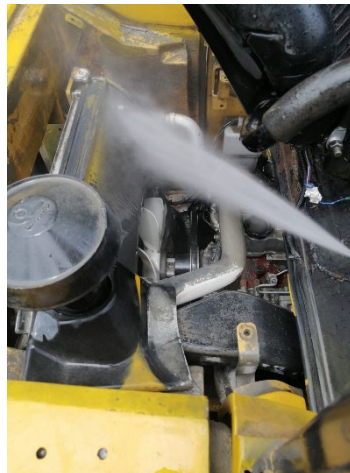
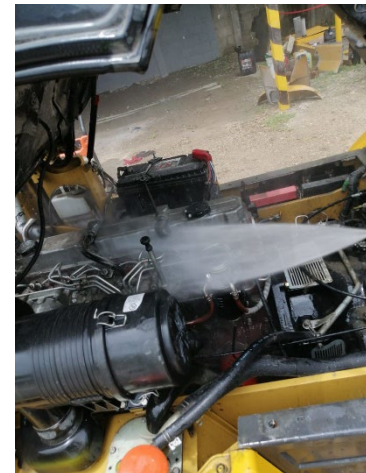
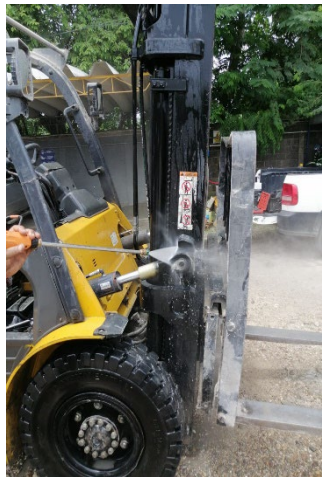
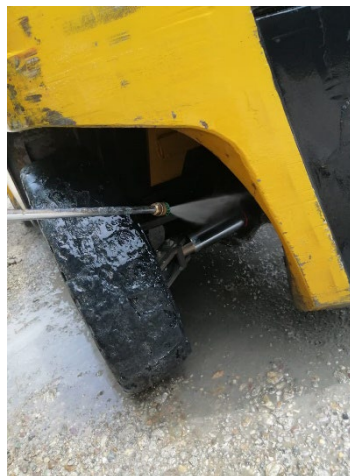
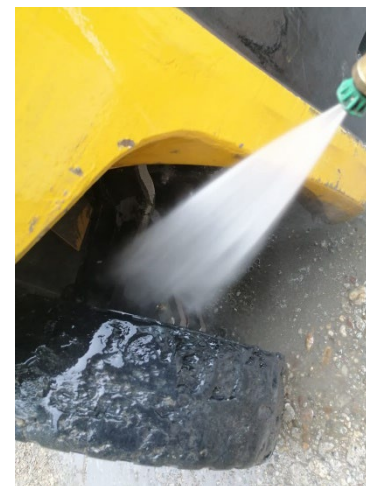
### LAVADO A PRESION EN GENERAL

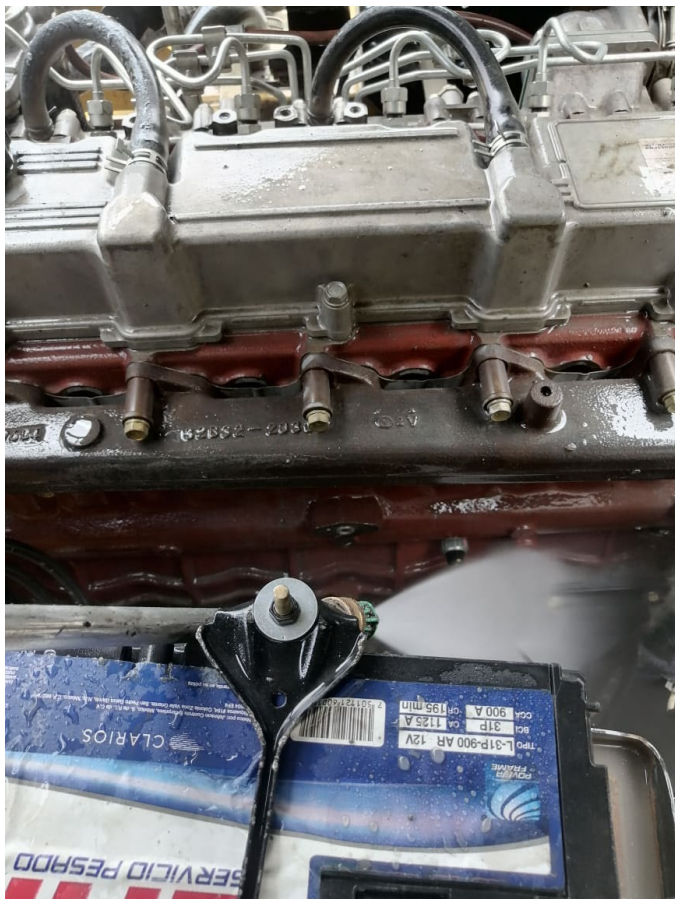
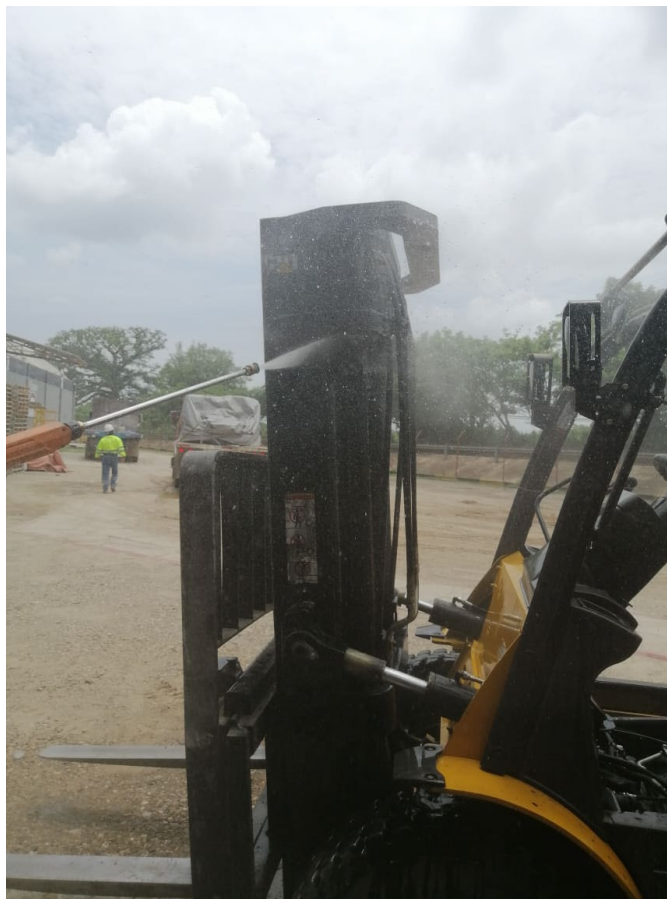
## MANTENIMIENTO PREVENTIVO DE 250 HRS. LAVADO A PRESION EN GENERAL

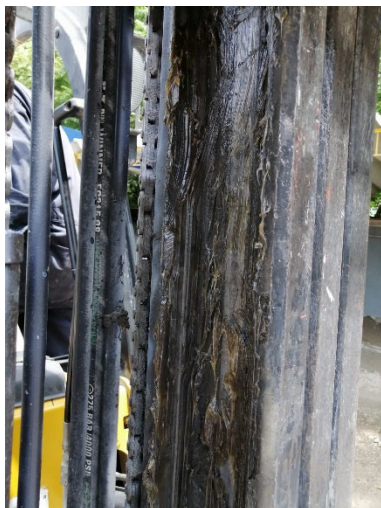
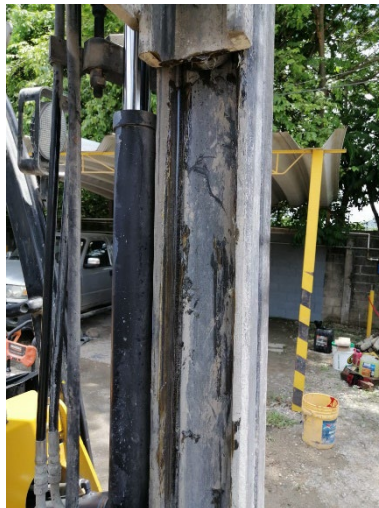
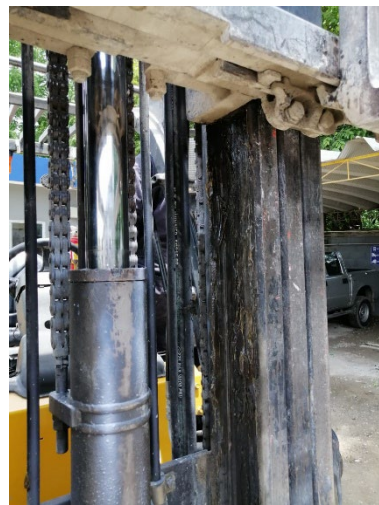
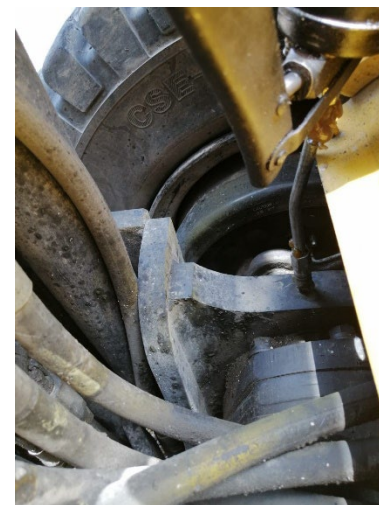
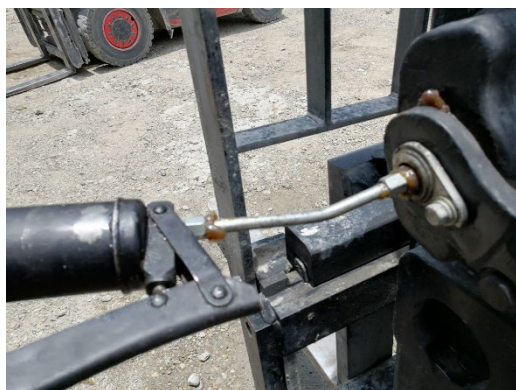
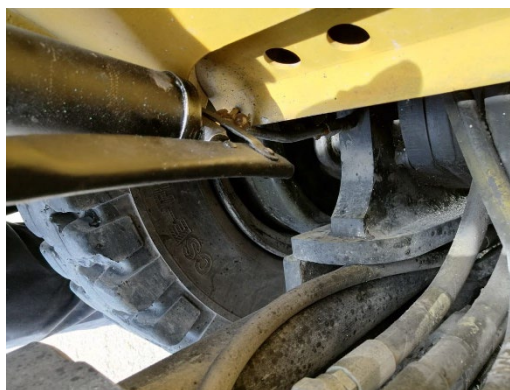
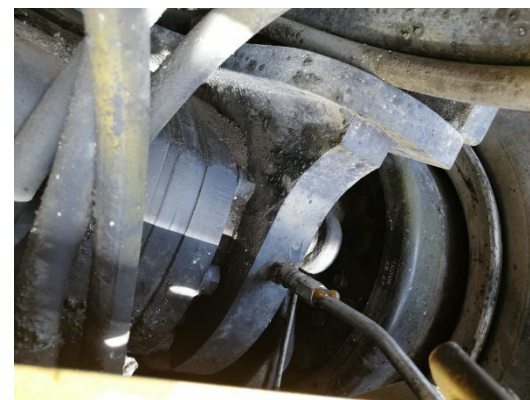
## MANTENIMIENTO PREVENTIVO DE 250 HRS. ENGRASADO EN GENERAL

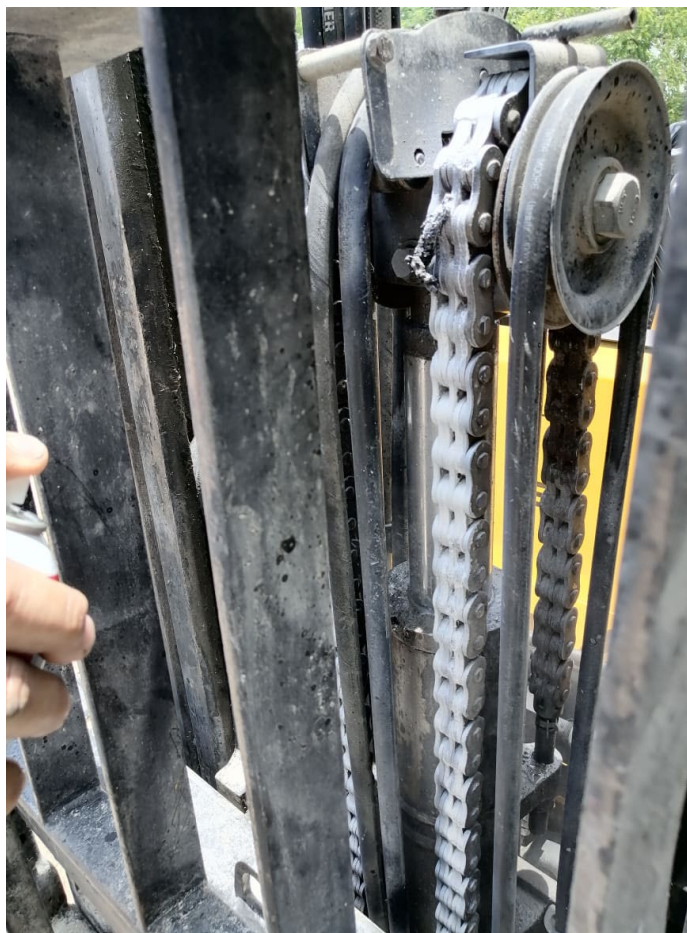
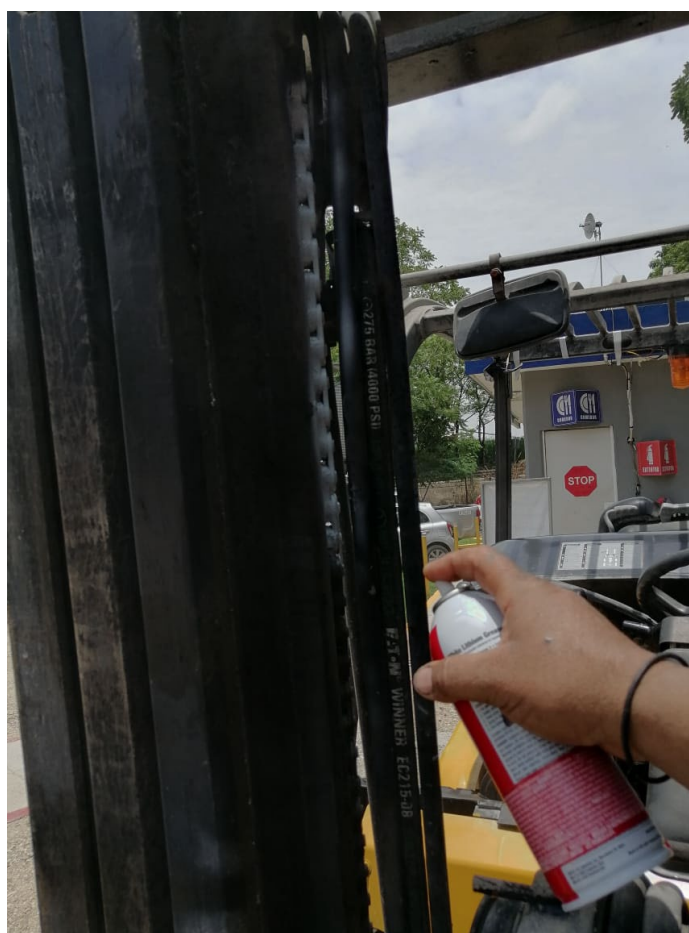
## MANTENIMIENTO PREVENTIVO DE 250 HRS. LUBRICADO DE CADENAS

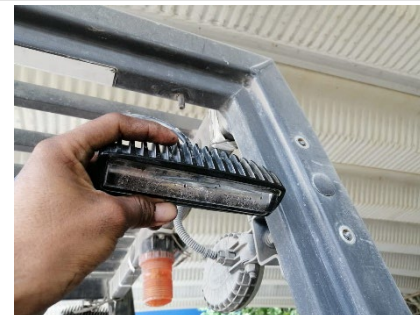
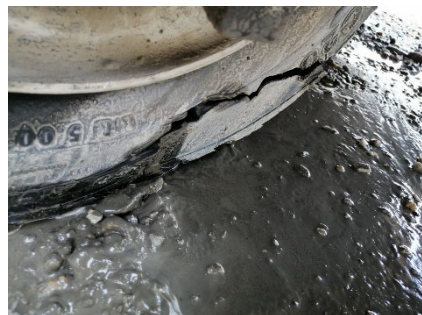
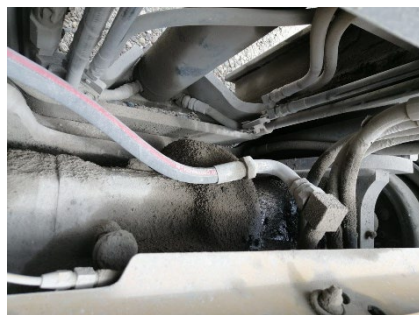
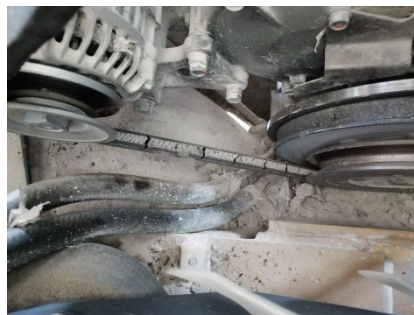
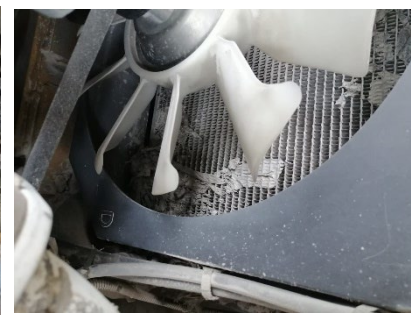
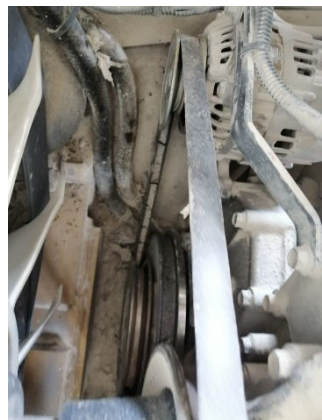
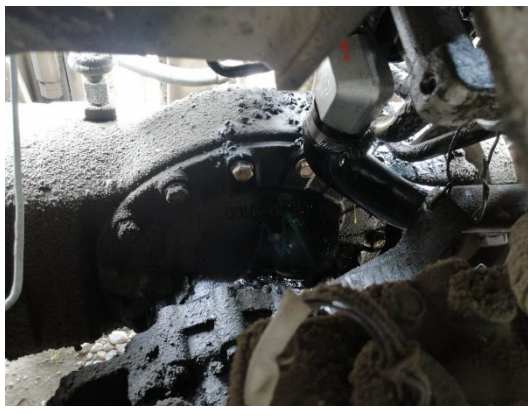
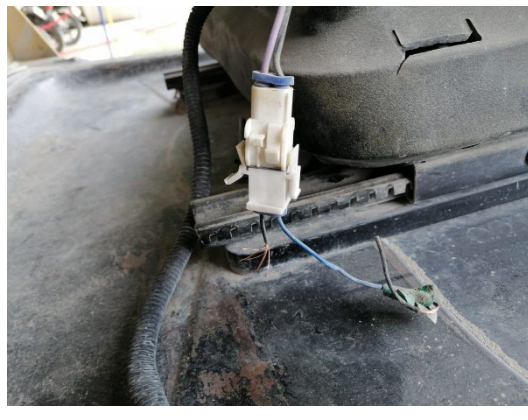
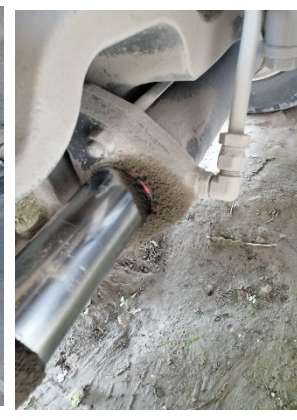
- FUGA EN EL EJE DE DIRECCION LADO IZQUIERDO (SE EMPIEZA A FUGAR)
- FUGA EN EL GATO DE INCLINACION LADO IZQUIERDO
- BANDA DE ALTERNADOR EN MAL ESTADO
- BLUESPOT NO FUNCIONA ( SE HIZO LA INSTALACION PERO ESTA FUNDIDO)
- FUGA EN EL BANCO HIDRAULICO
- LLANTA TRASERA DE LADO IZQUIERDO PRESENTA FISURA
