**Empresa:** CIPRES

**Equipo:** CATERPILLAR

**Modelo:** GP30N

## MANTENIMIENTO PREVENTIVO DE 500 HRS: REEMPLAZO DE ACEITE DE MOTOR

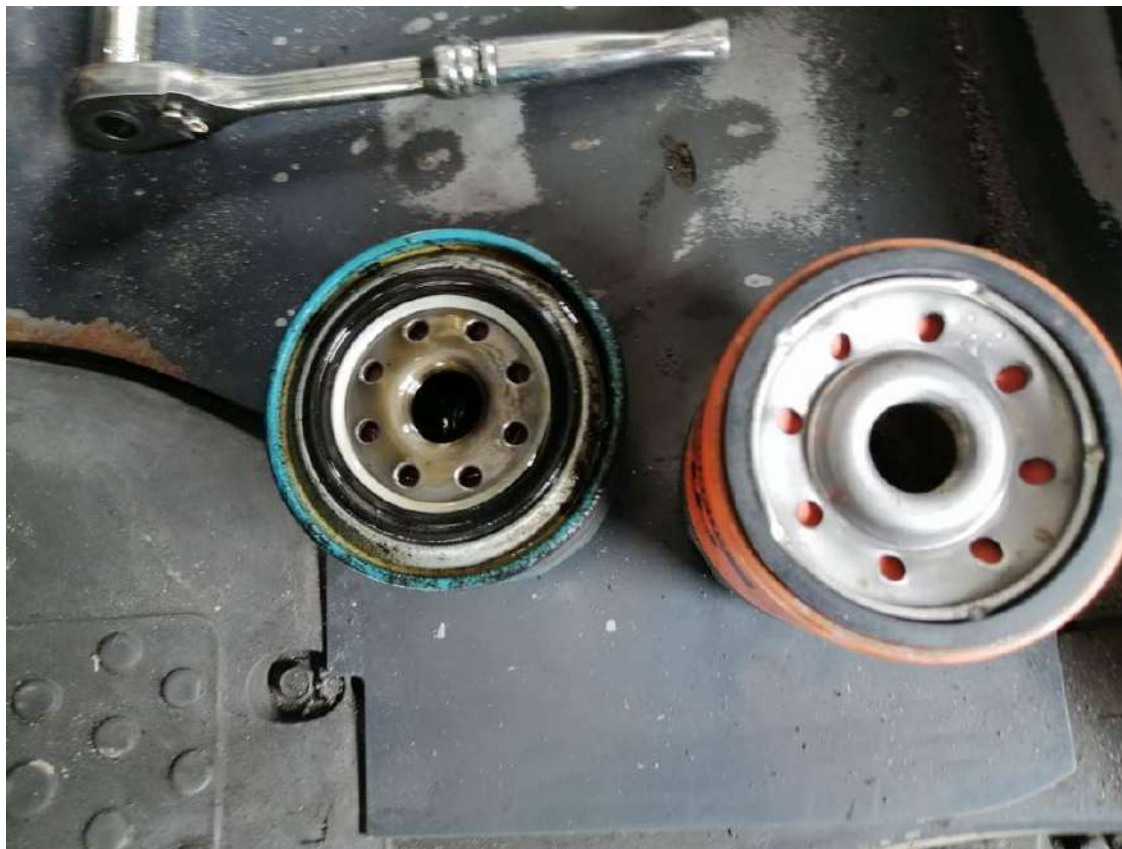
### REEMPLAZO DE FILTRO DE ACEITE

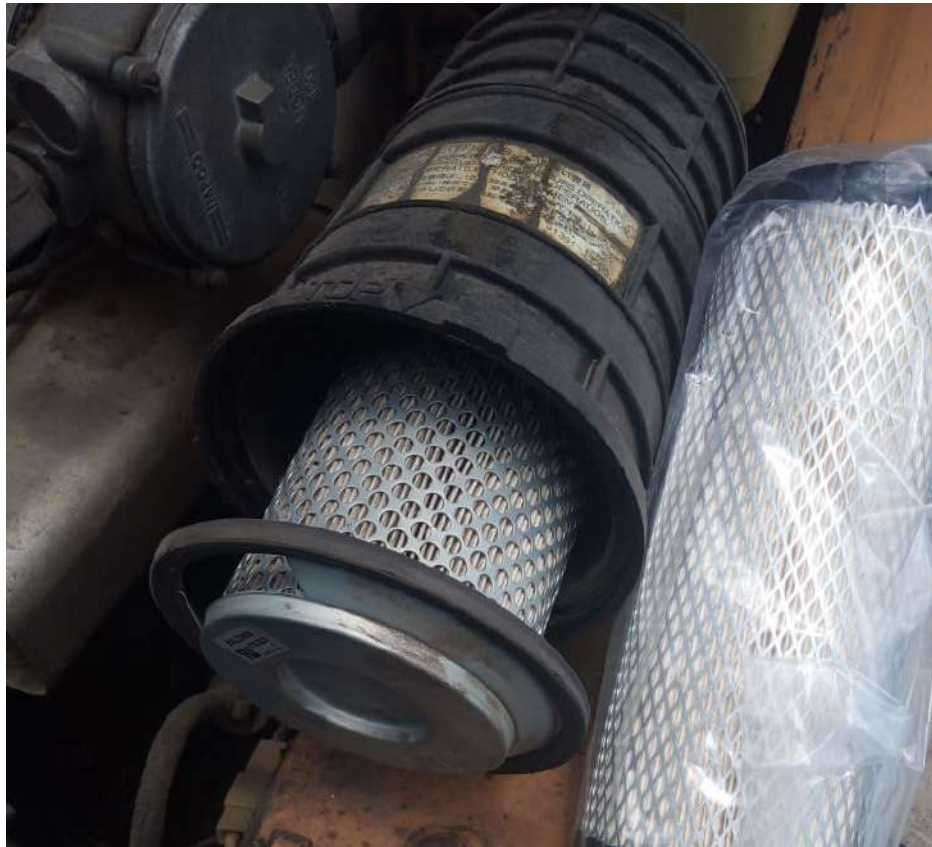
## **MANTENIMIENTO PREVENTIVO DE 500 HRS: REEMPLAZO DE FILTRO AIRE PRIMARIO**

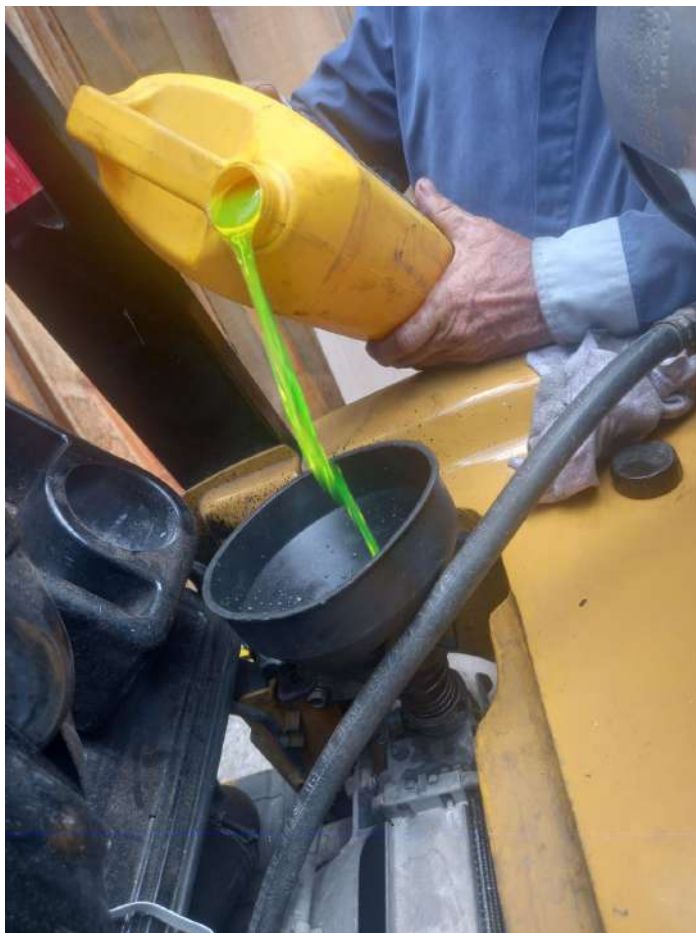
## MANTENIMIENTO PREVENTIVO DE 500 HRS: REEMPLAZO DE ANTICONGELANTE

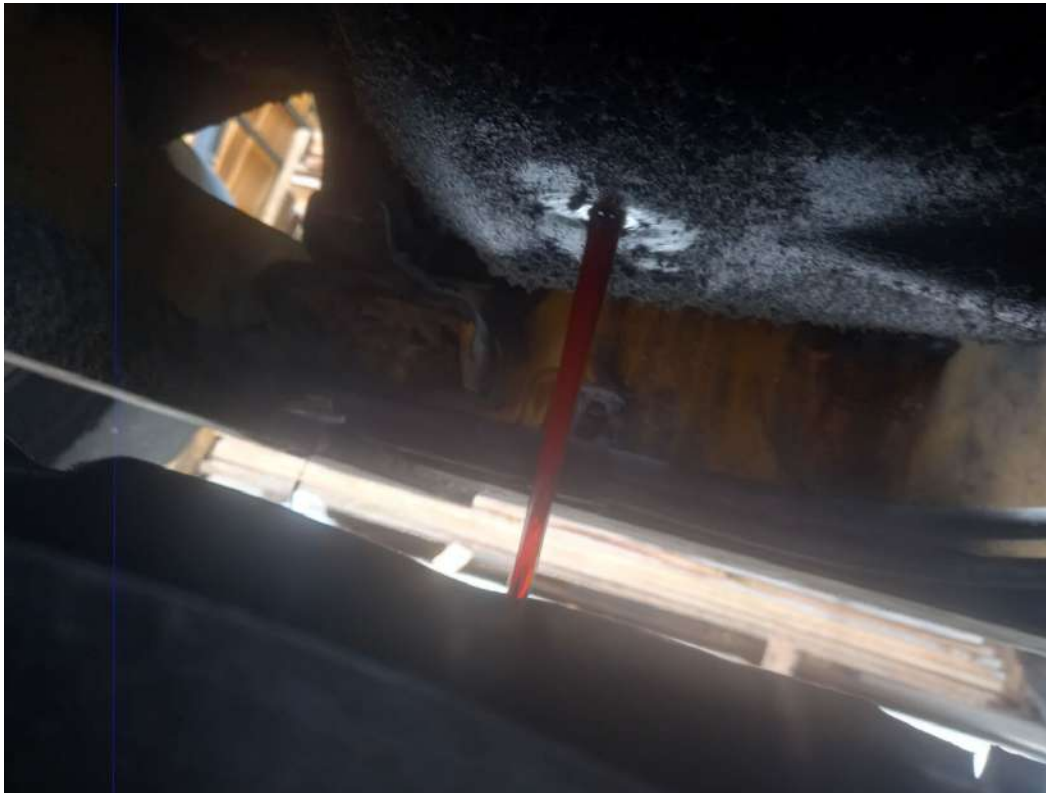
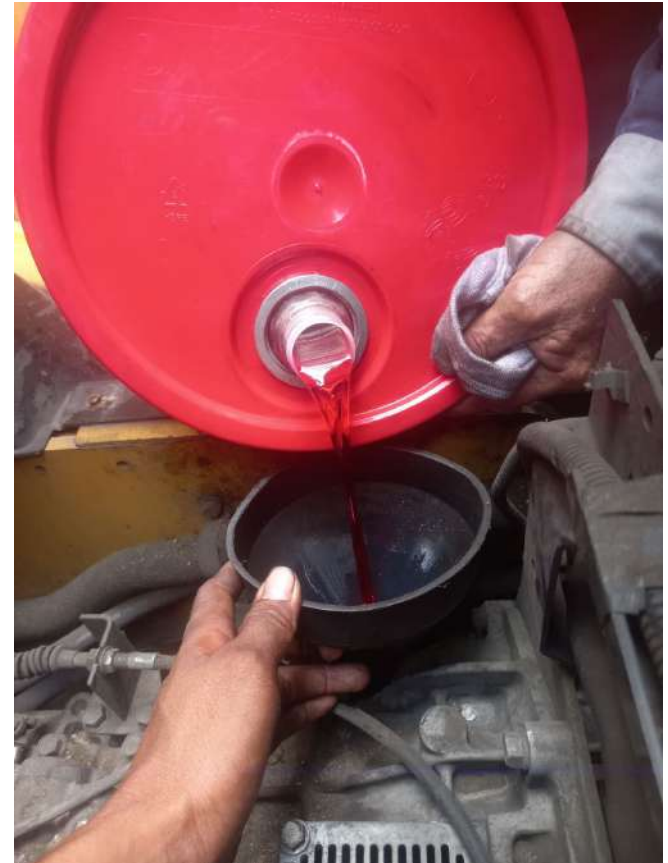
## MANTENIMIENTO PREVENTIVO DE 500 HRS: REEMPLAZO DE ACEITE DE TRANSMISION

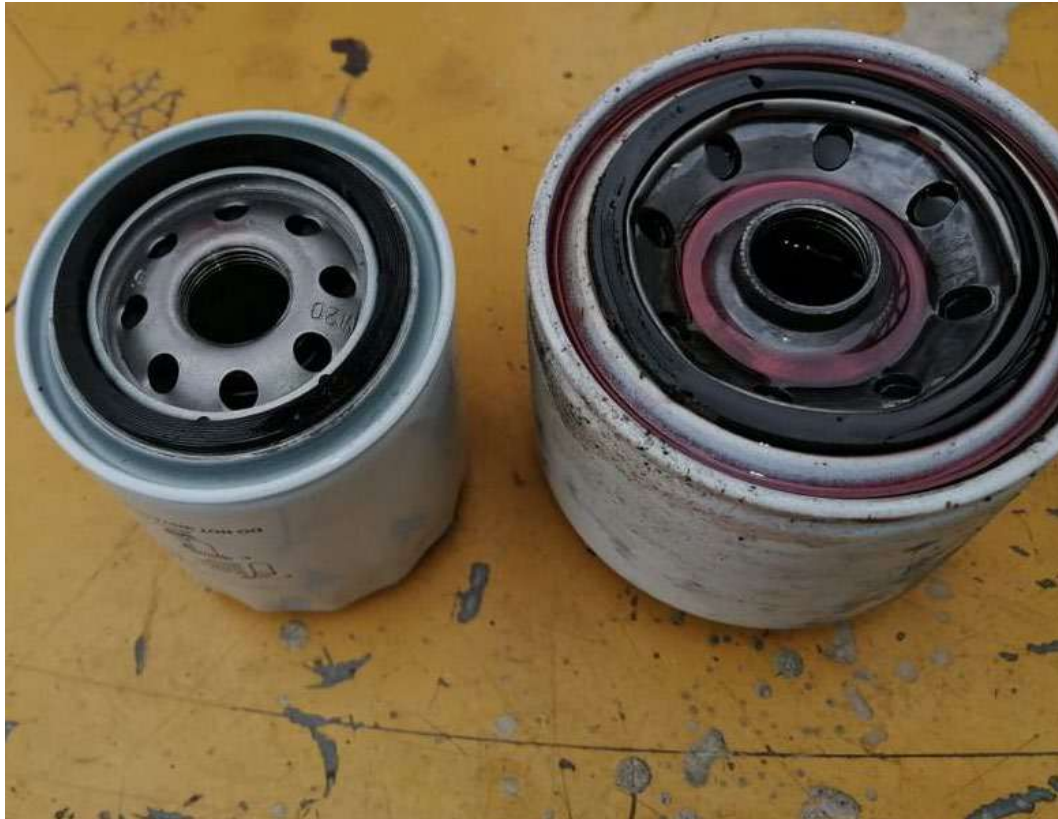
**MANTENIMIENTO PREVENTIVO DE 500 HRS:  
REEMPLAZO DE FILTRO DE ACEITE DE TRANSMISION**

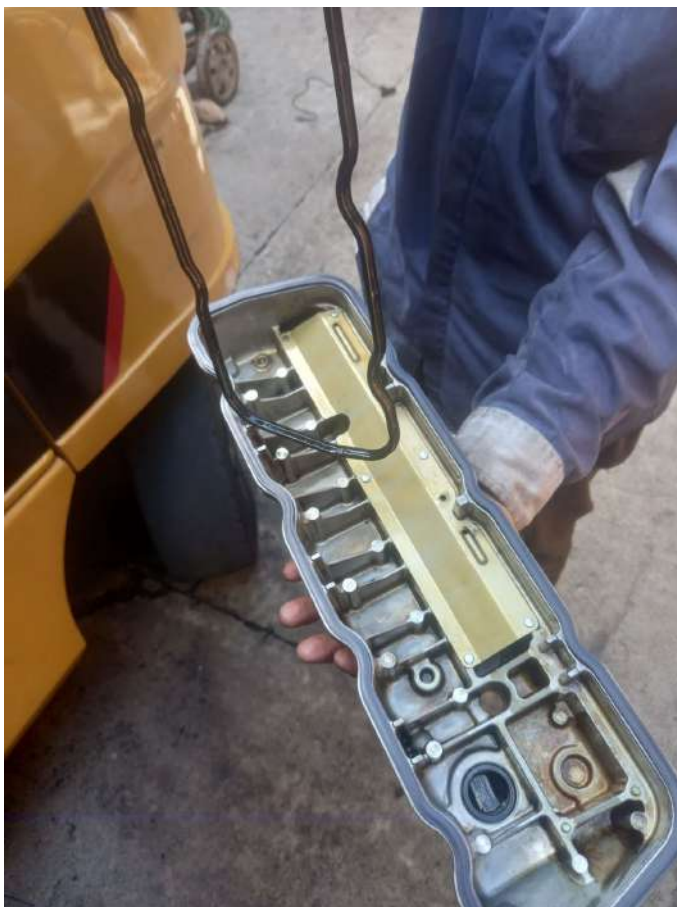
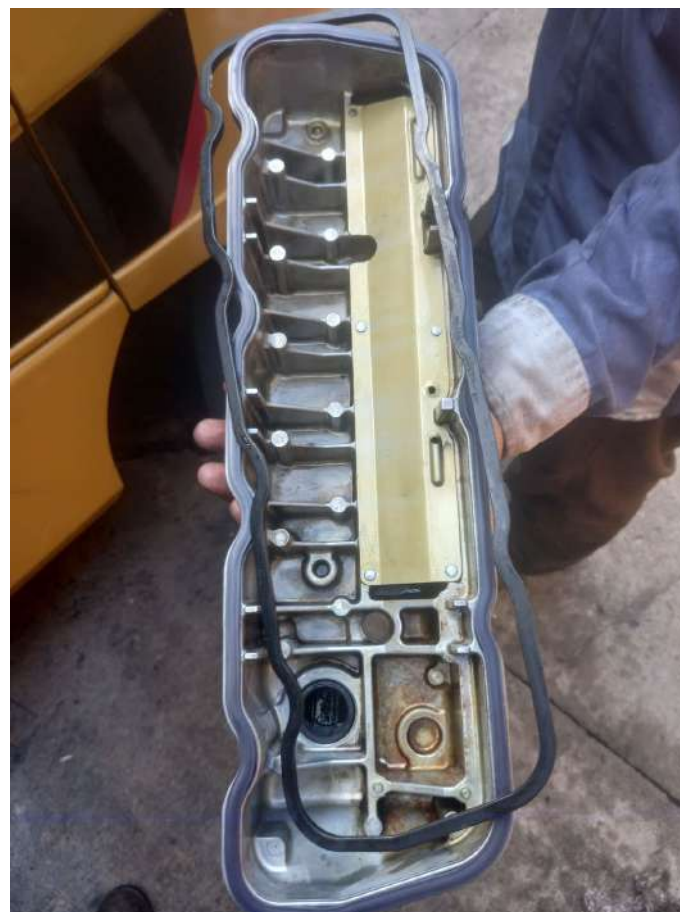
## MANTENIMIENTO PREVENTIVO DE 500 HRS: REEMPLAZO DE JUNTA DE TAPA DE PUNTERIAS

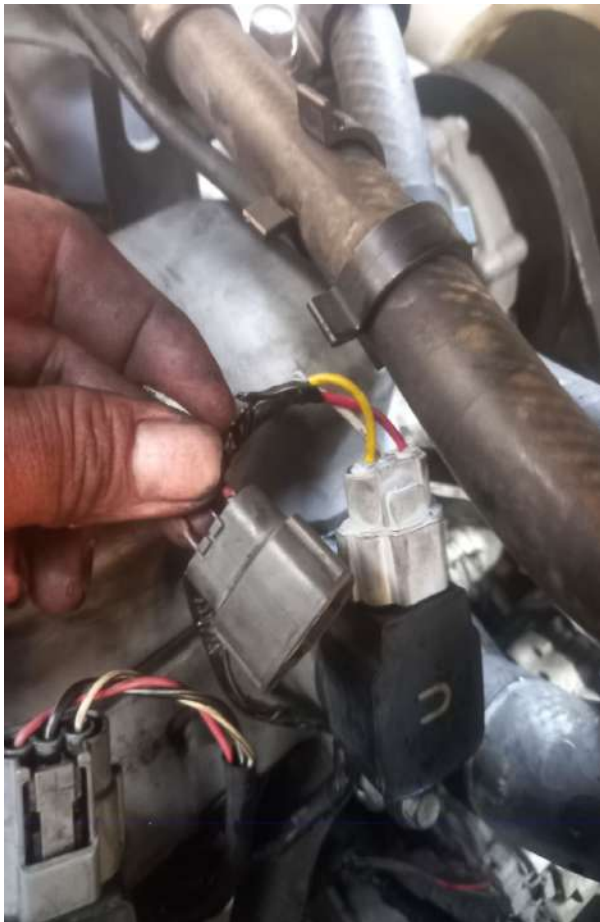
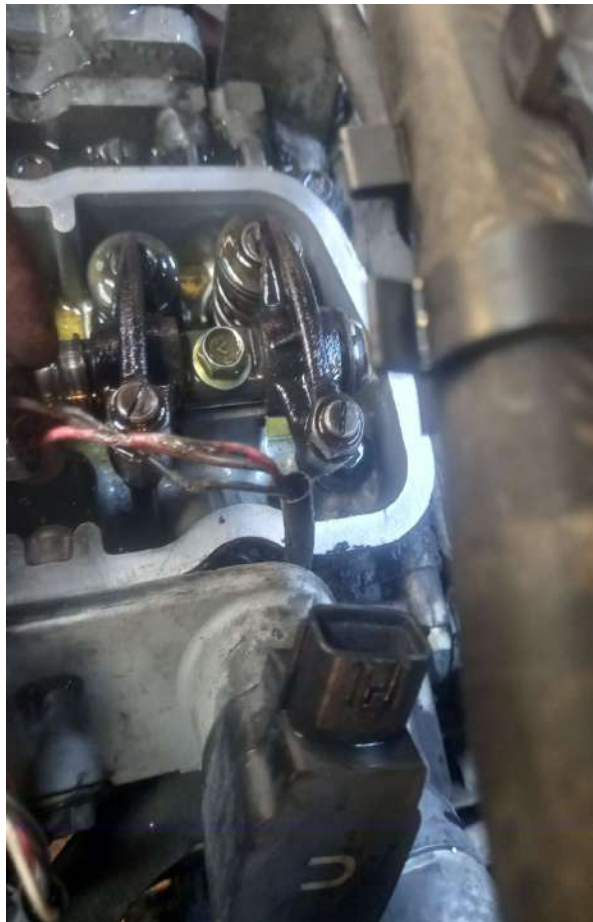
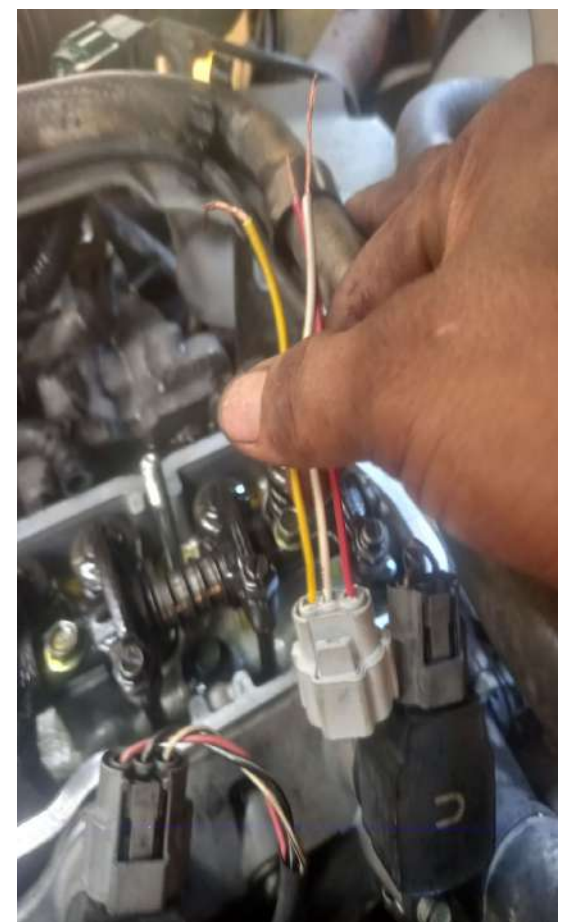
## MANTENIMIENTO PREVENTIVO DE 500 HRS: REEMPLAZO DE ARNES DE BOBINAS

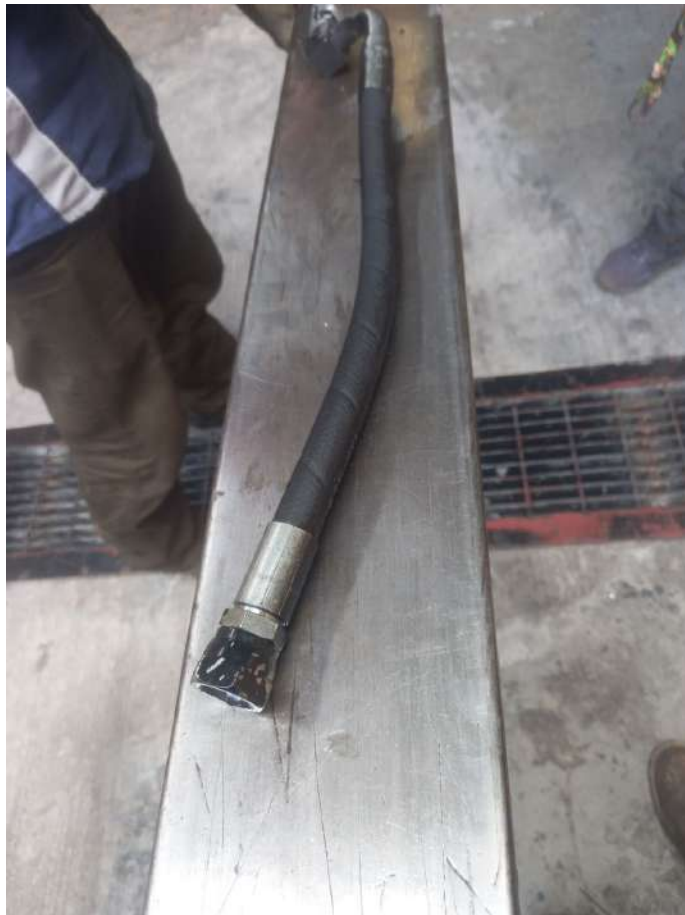
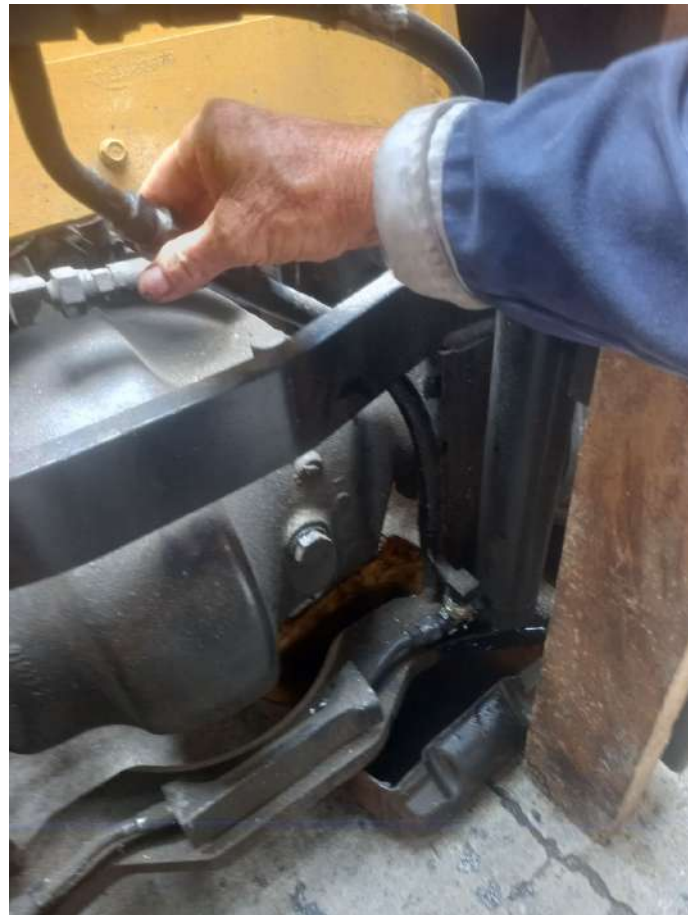
### **REEMPLAZO DE MANGUERA DEL BANCO HIDRAULICO AL MASTIL**

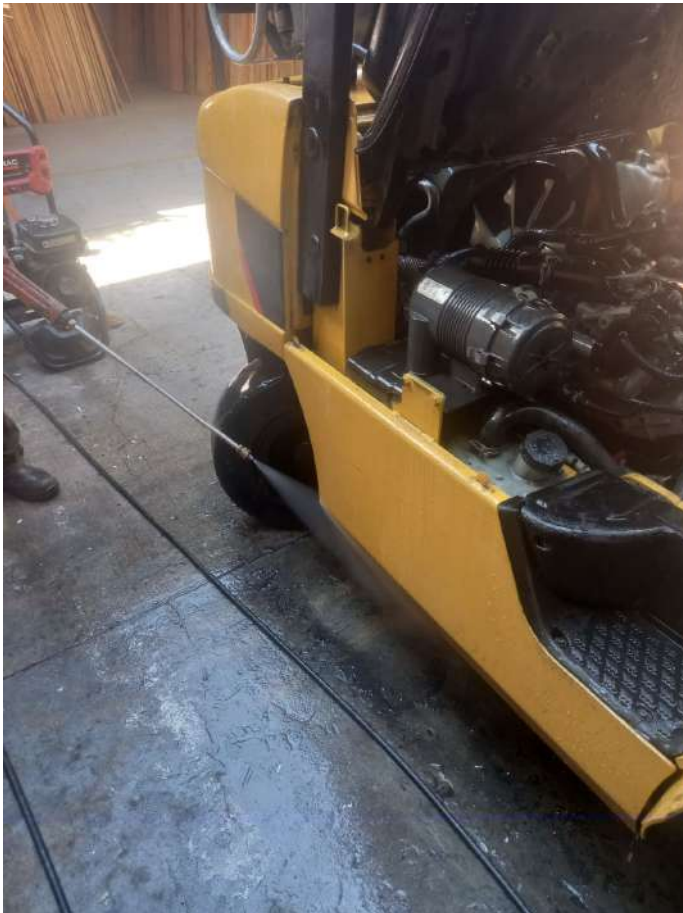
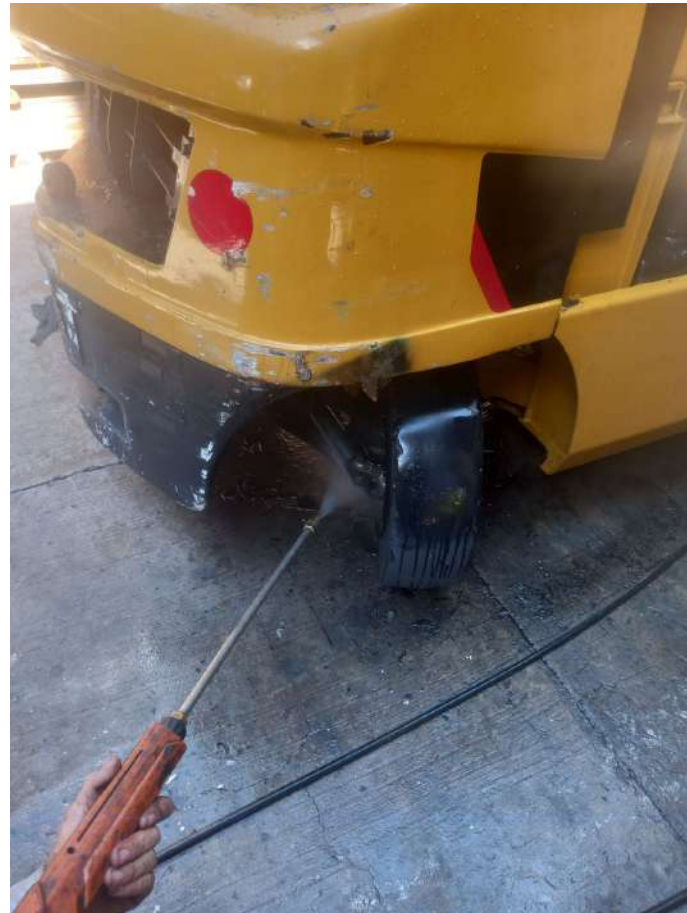
## MANTENIMIENTO PREVENTIVO DE 500 HRS: LAVADO A PRESION EN GENERAL

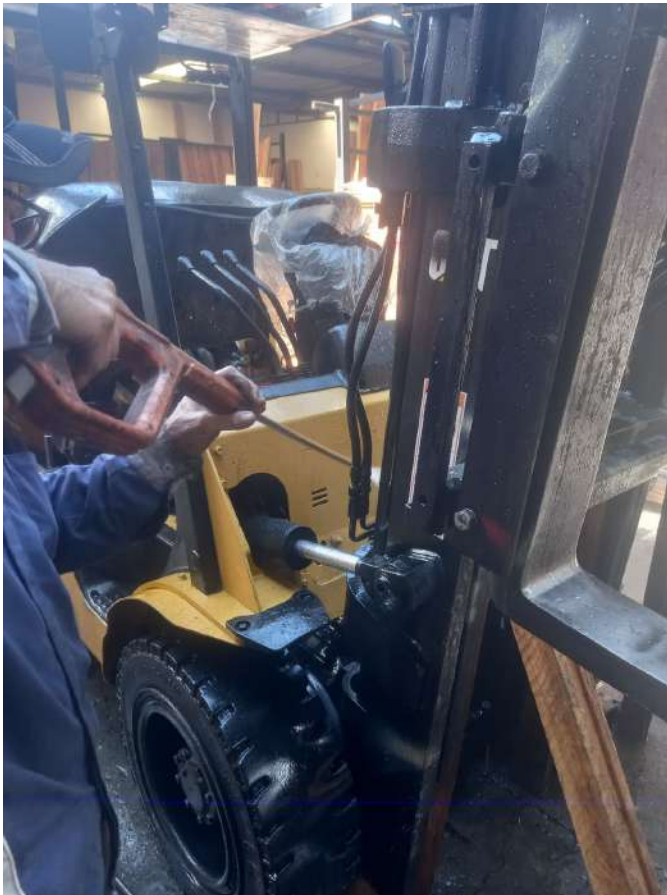
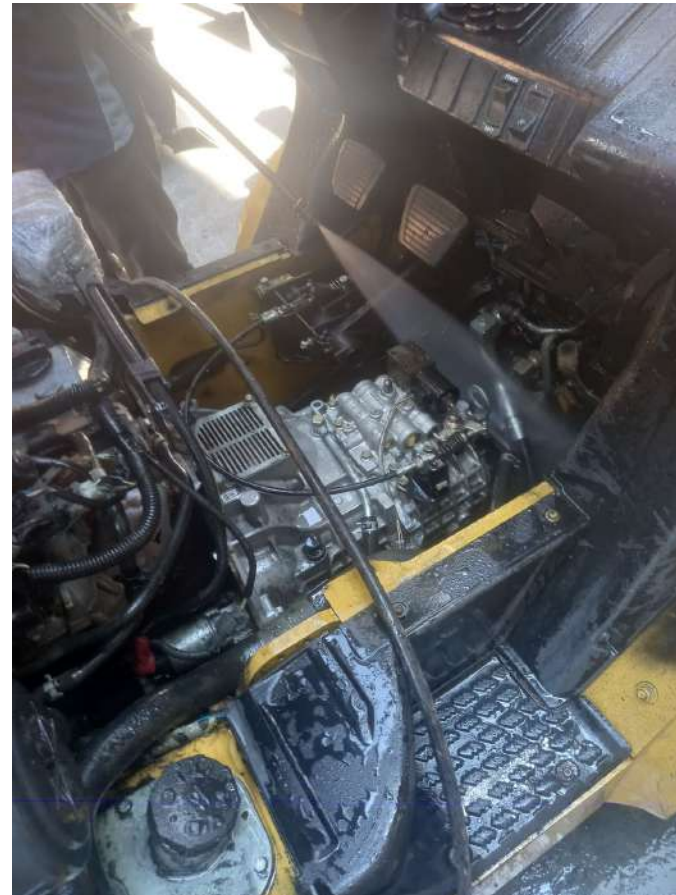
## MANTENIMIENTO PREVENTIVO DE 500 HRS: LAVADO A PRESION EN GENERAL

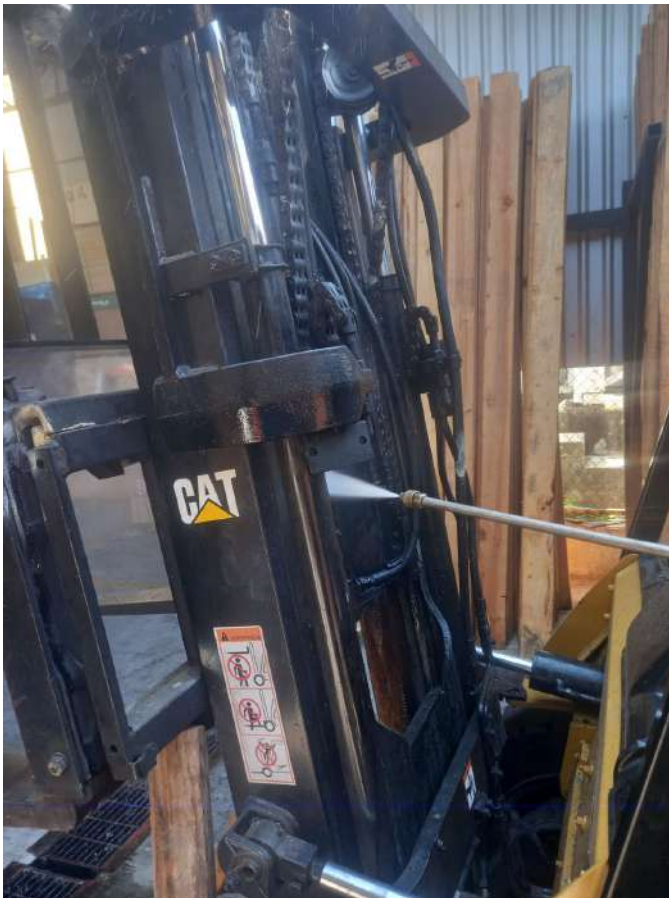
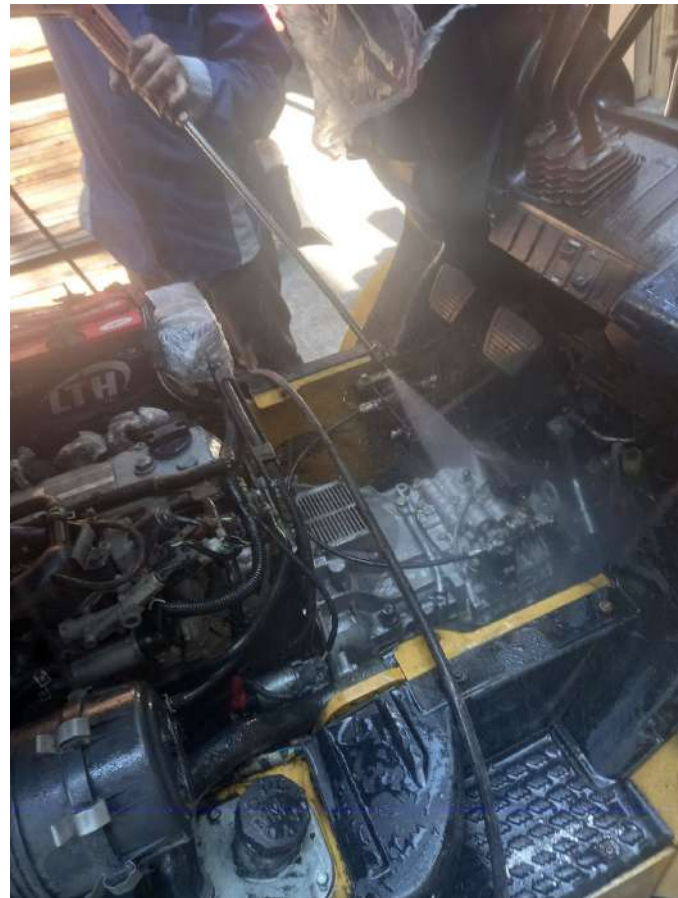
## MANTENIMIENTO PREVENTIVO DE 500 HRS: LAVADO A PRESION EN GENERAL

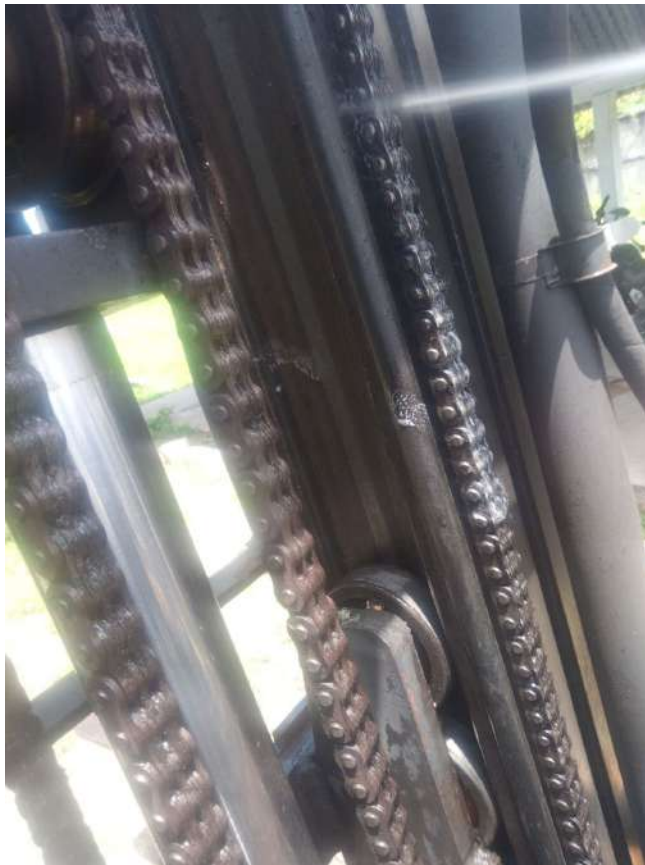
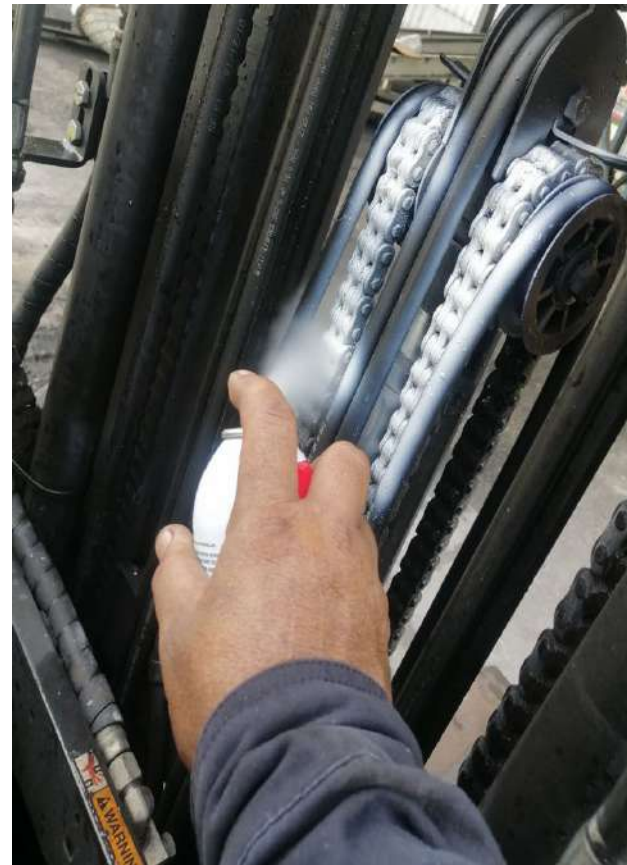
## MANTENIMIENTO PREVENTIVO DE 500 HRS: LUBRICADO DE CADENAS

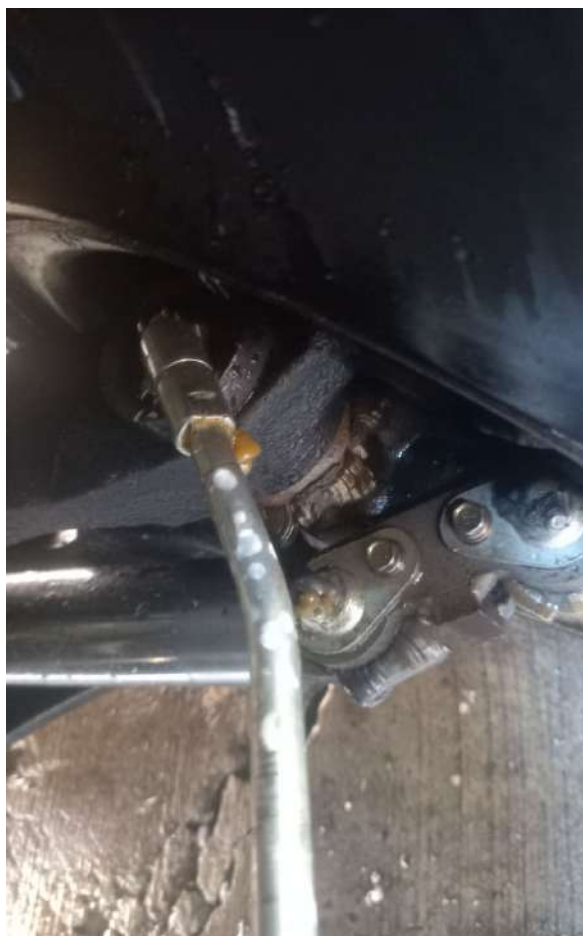
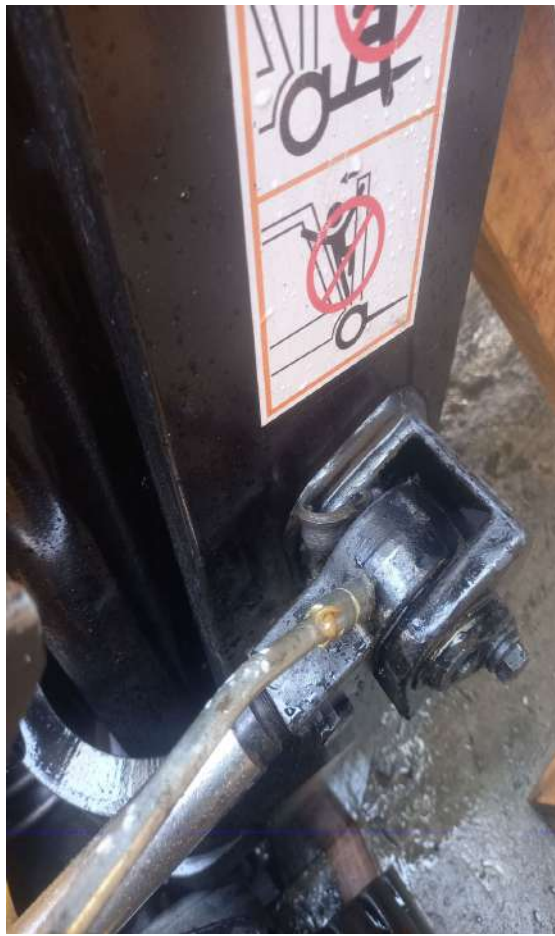
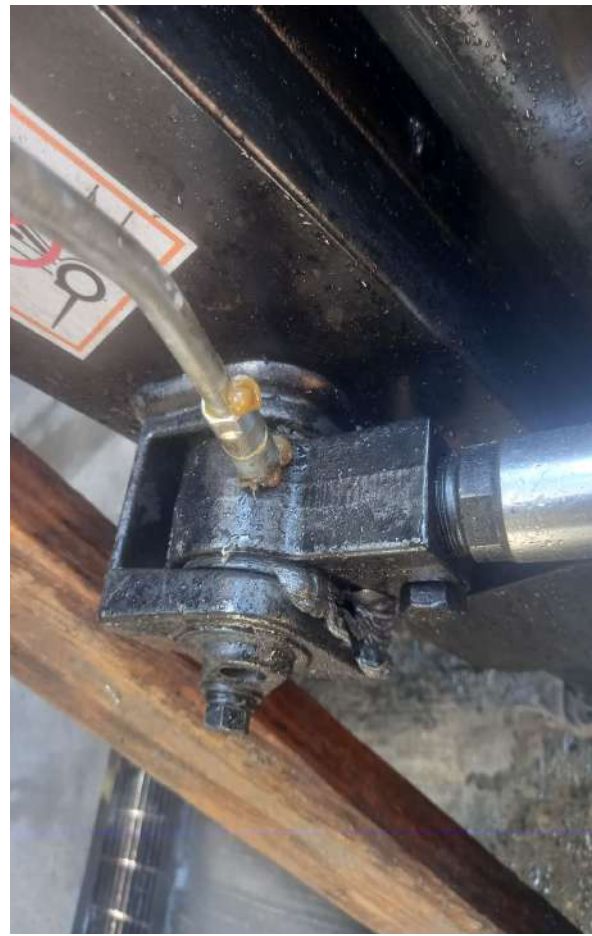
## MANTENIMIENTO PREVENTIVO DE 500 HRS: ENGRASADO EN GENERAL
