**Empresa:** DOKA

**Equipo:** LINDE

**Modelo:** H40D

## LAVADO Y ENGRASADO GENERAL DEL EQUIPO: CONDICIONES QUE SE ENCUENTRA EL EQUIPO

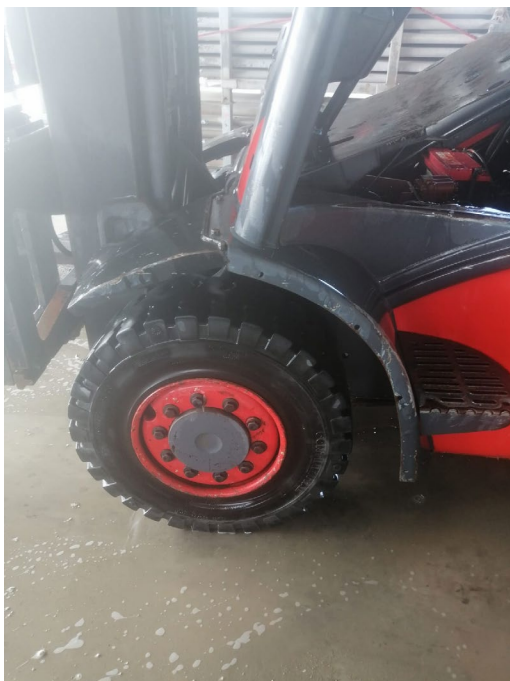
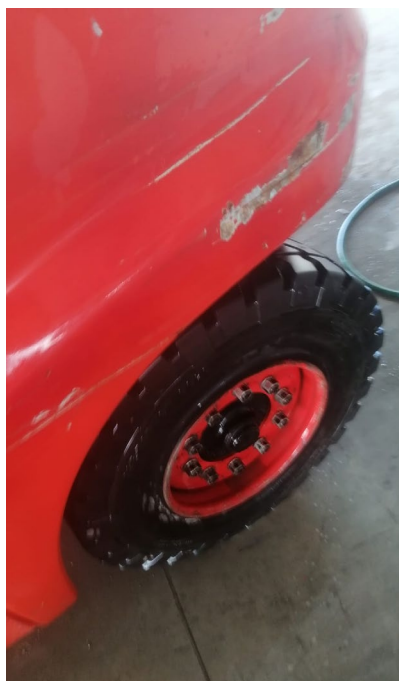
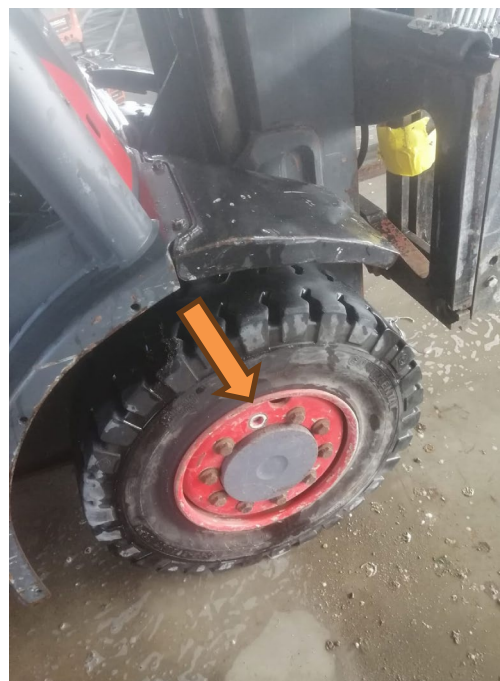
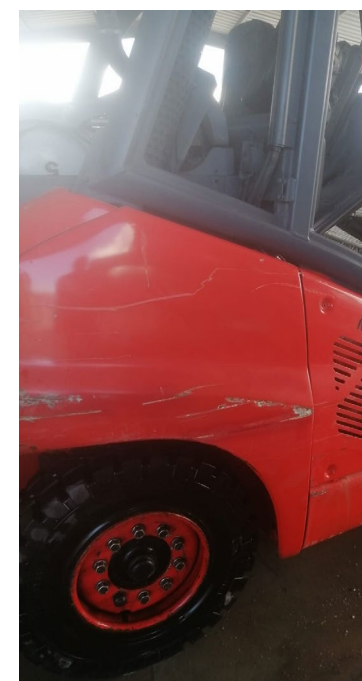
**LAVADO Y ENGRASADO GENERAL DEL EQUIPO:****ESTADO DE LAS LLANTAS**

**FALTA BIRLO DELANTERO**

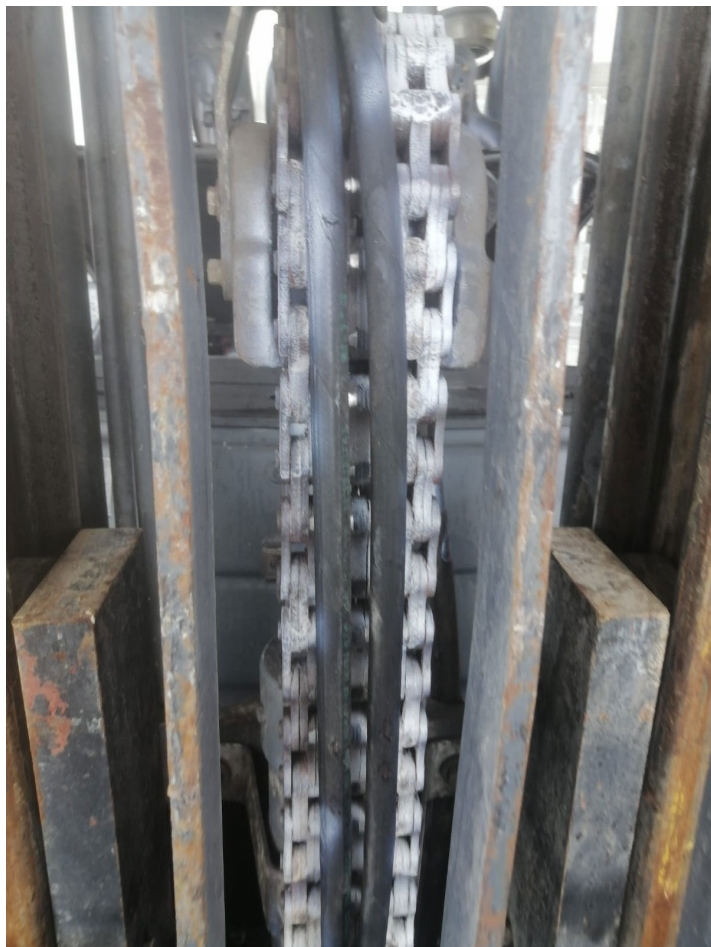
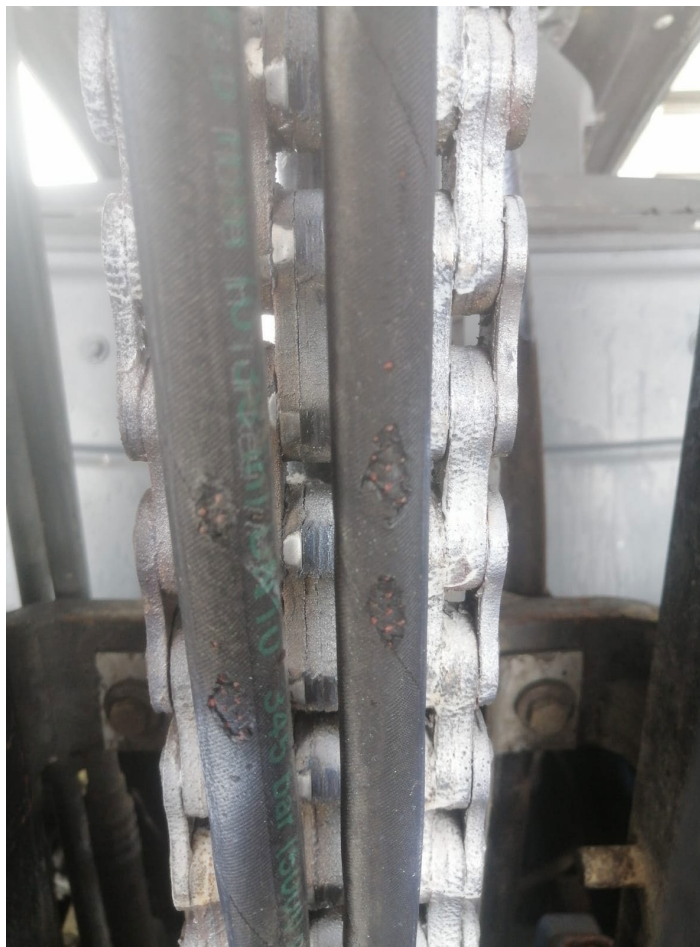
## LAVADO Y ENGRASADO GENERAL DEL EQUIPO: MANGUERAS DE ALTA PRESIÓN MASTIL CUARTEADAS

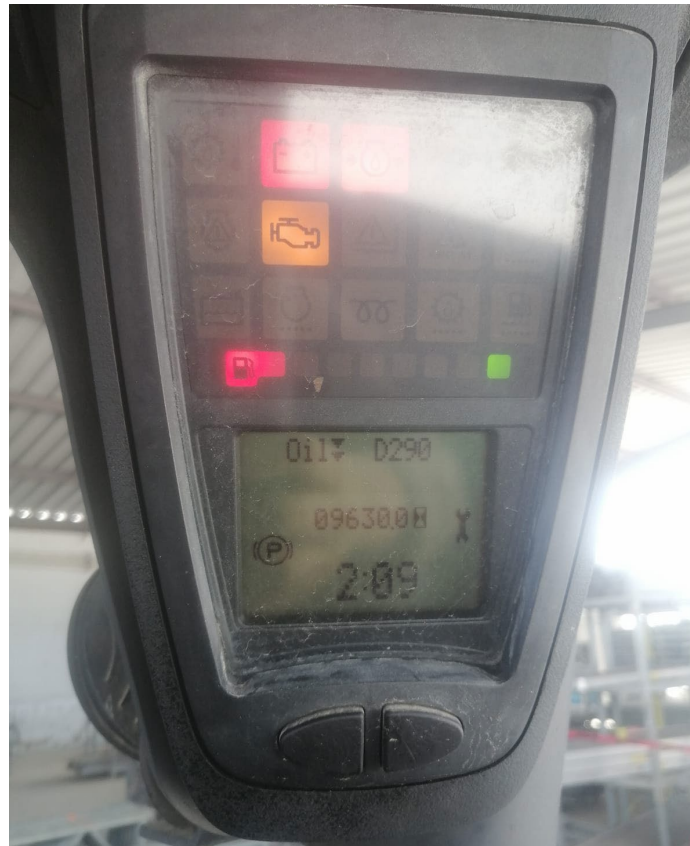
**LAVADO Y ENGRASADO GENERAL DEL EQUIPO:**  
HORÓMETRO DEL EQUIPO EL 18/09/23 Y  
CÓDIGO ACTIVO OIL D290 "SENSOR DE MOTOR  
DE VELOCIDAD

LLAVE ROTA, EL PEDAZO FALTANTE ESTÁ EN EL  
LLAVÍN
