| <b>Empresa:</b> WALDO CARRASCO | <b>Solicitante:</b> | <b>Código QR:</b> VHSA-0085 | <b>N. Orden:</b> KAUF2573 | <b>Fecha:</b> 20/09/23 |
| <b>Equipo:</b> LINDE | <b>Modelo:</b> H35D-02 | <b>Serie:</b> H2X39E02709 | <b>Ubicación:</b> CÁRDENAS | <b>Horómetro:</b> 24,171.3H |

## REEMPLAZO DE REFACCIONES:

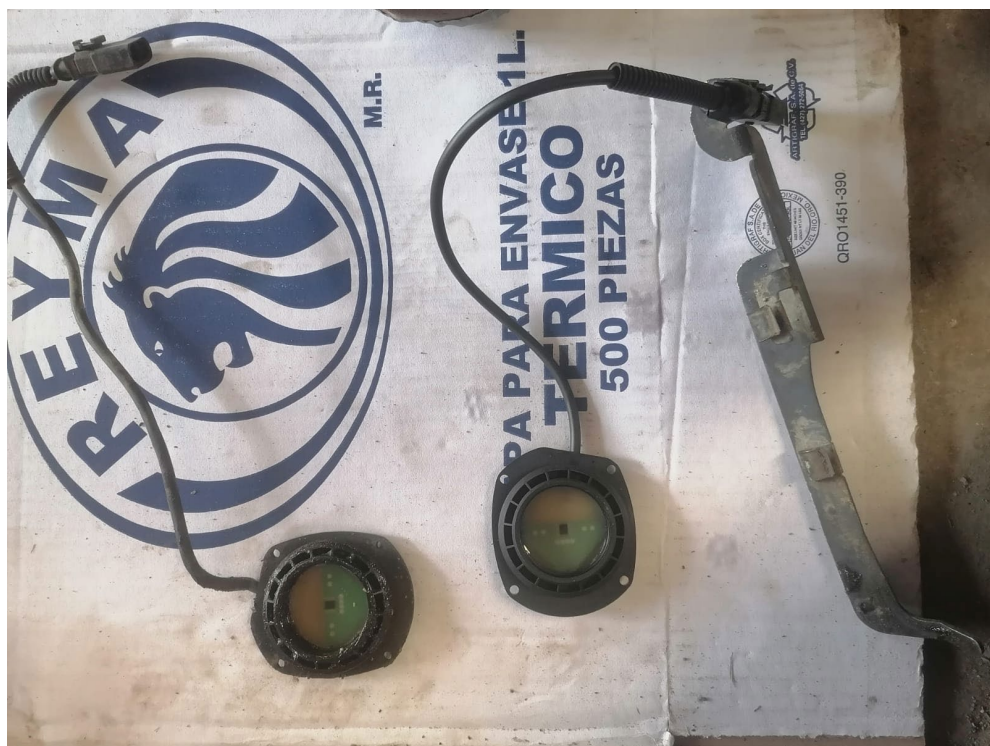
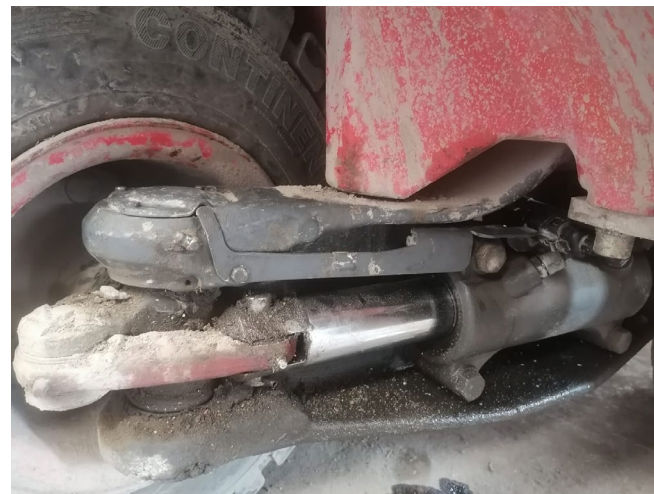
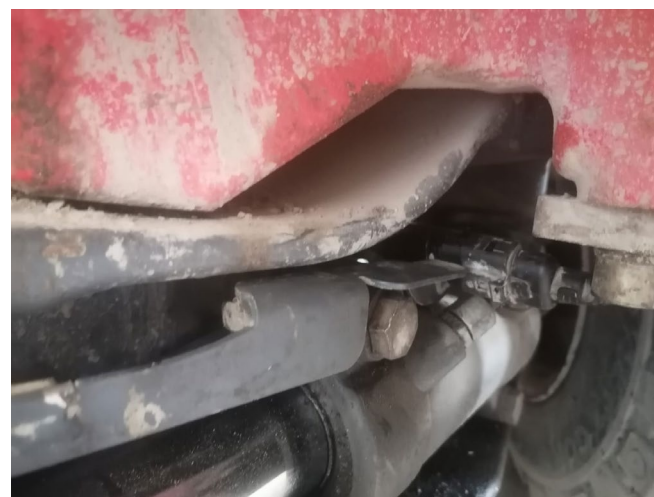
REEMPLAZO DE SENSOR ÁNGULO DE DIRECCIÓN

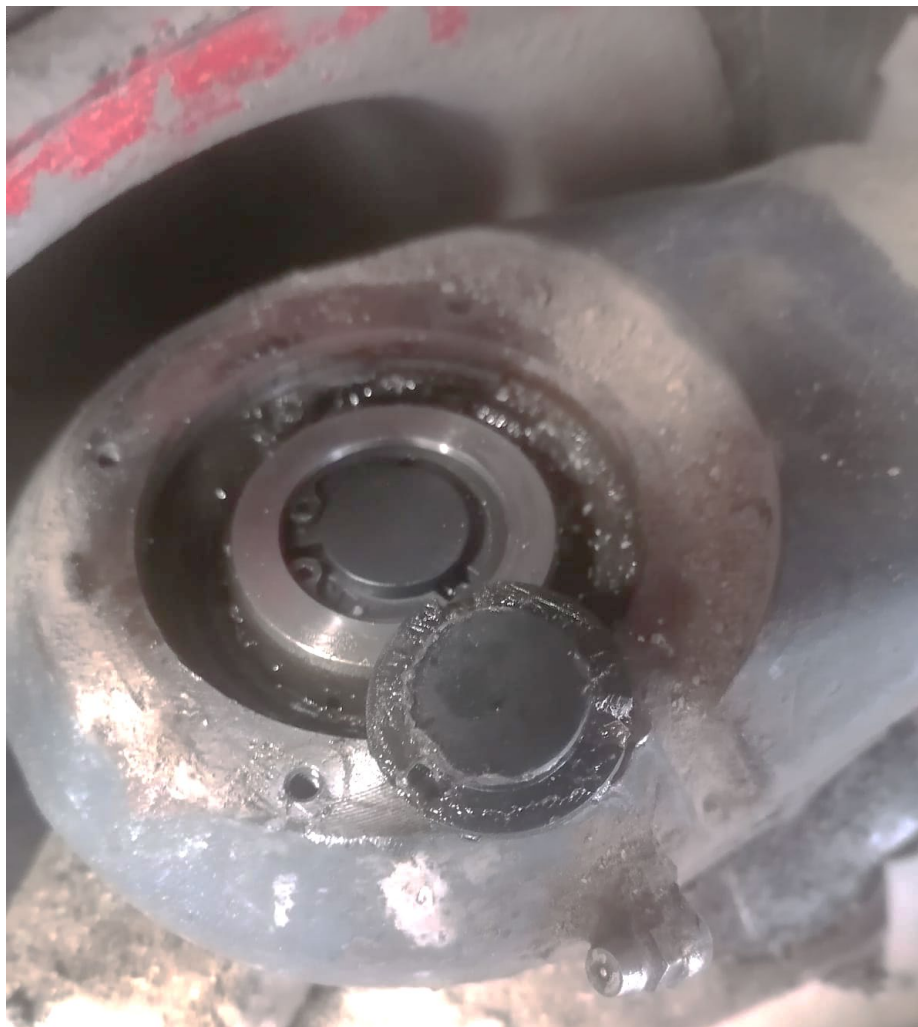
REEMPLAZO DE MAGNETO DE ÁNGULO DE DIRECCIÓN

SE RECOMIENDA AL OPERADOR EVITAR CHARCOS DE AGUA PARA NO DAÑAR EL SENSOR DE DIRECCIÓN

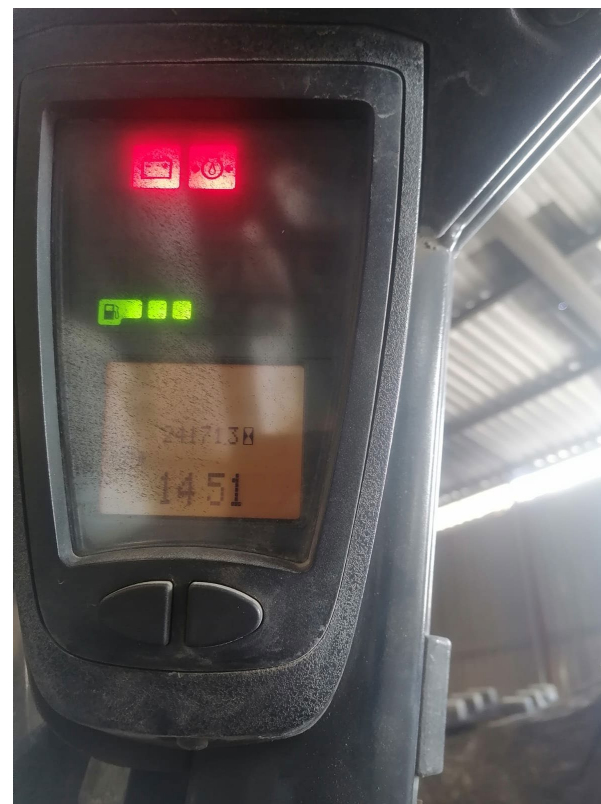
PANTALLA DE MONTACARGAS MONSTRANDO SIN CÓDIGOS DE EVENTOS EN RELACIÓN A LA FALLA, EL EQUIPO QUEDA OPERANDO CON NORMALIDAD, SE ENTREGA A OPERADOR PARA QUE VERIFIQUE LA CORRECCIÓN REALIZADA
