| <b>Empresa:</b> | POLIPLAST | <b>Solicitante:</b> | | <b>Código QR:</b> | VHSA-0096 | <b>N. Orden:</b> | KAUF2689 | <b>Fecha:</b> | 04/10/23 |
| <b>Equipo:</b> | LINDE | <b>Modelo:</b> | H25D | <b>Serie:</b> | H2X393W06815 | <b>Ubicación</b> | | <b>Horómetro:</b> | 14,484 HRS |

**FALLA REPORTADA: “DAÑO EN ARNÉS DE SENSOR DE CIGÜEÑAL”****REEMPLAZO DE ARNÉS DE SENSOR DE CIGÜEÑAL Y SENSOR DE CIGÜEÑAL**

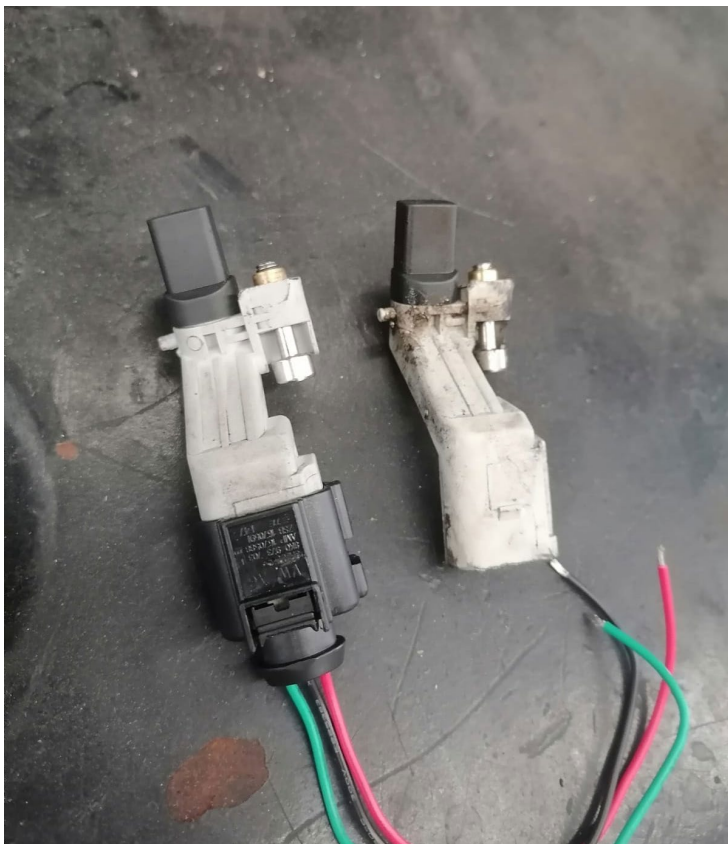
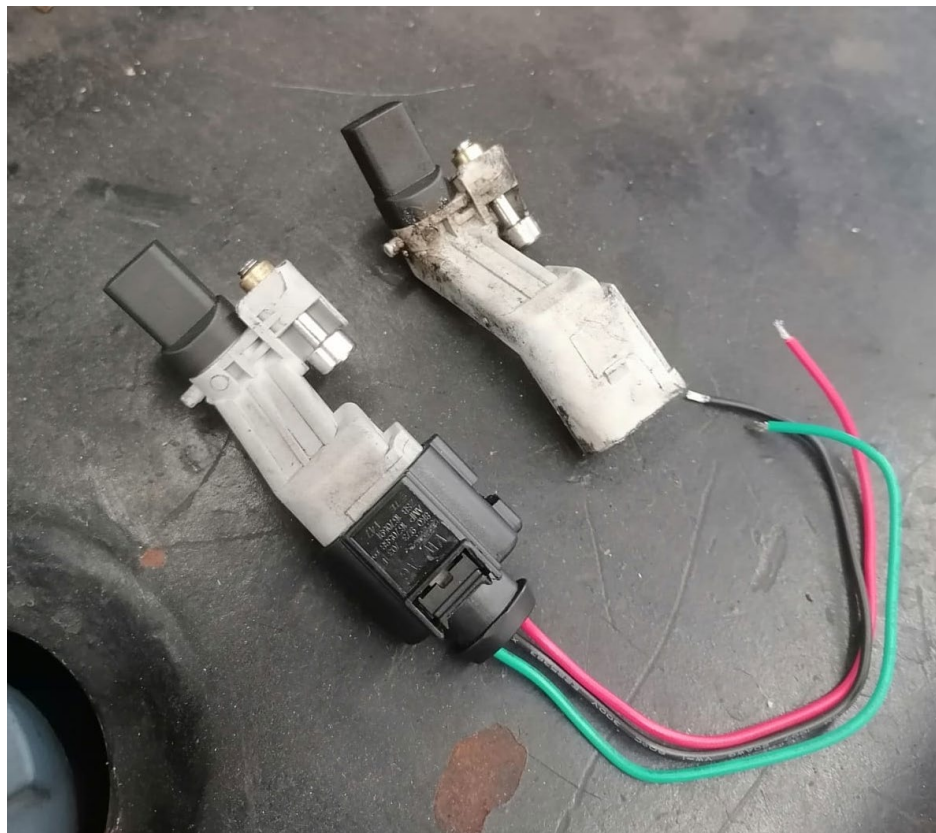
**FALLA REPORTADA: “DAÑO EN ARNÉS DE SENSOR DE CIGÜEÑAL”****REEMPLAZO DE ARNÉS DE SENSOR DE CIGÜEÑAL Y SENSOR DE CIGÜEÑAL**
