| <b>Empresa:</b> | DICONSA | <b>Solicitante:</b> | ESTEBAN ALEGRÍA | <b>Código QR:</b> | VHSA-0228 | <b>N. Orden:</b> | KAUF2771 | <b>Fecha:</b> | 20/10/23 |
| <b>Equipo:</b> | CATERPILLAR | <b>Modelo:</b> | GP25N | <b>Serie:</b> | AT35A02712 | <b>Ubicación</b> | JALPA DE<br>MENDEZ | <b>Horómetro:</b> | 5,130 HRS |

**FALLA REPORTADA “EQUIPO BLOQUEADO, PRESENTA CÓDIGOS F16, F34, F75 Y E77  
SE ENCUENTRAN CABLES DAÑADOS. (VCM) REQUIERE REEMPLAZO INCLUSO SE GIRA EL ARNÉS**

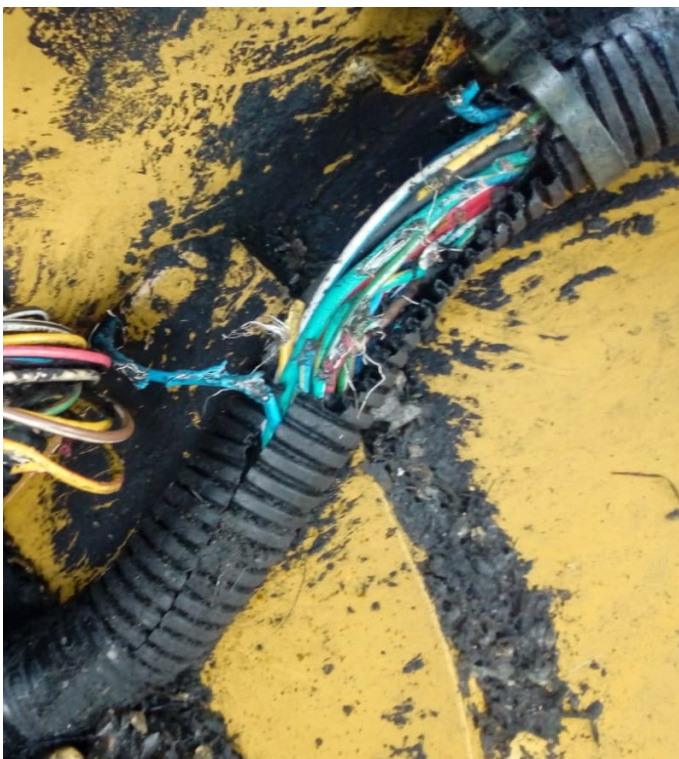
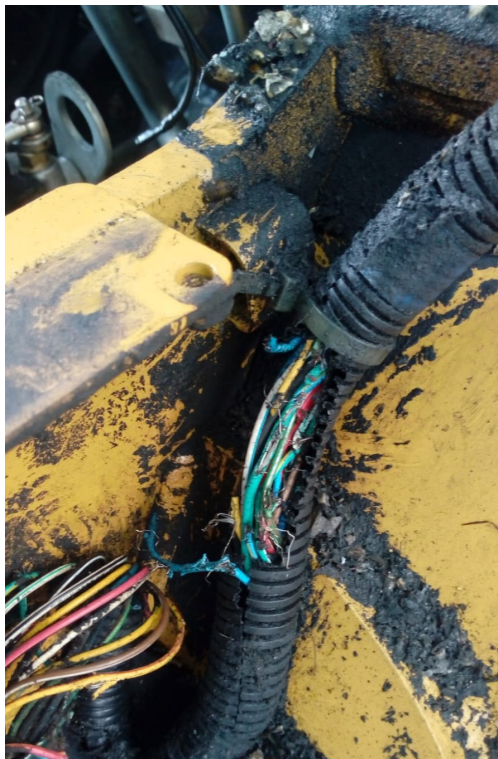
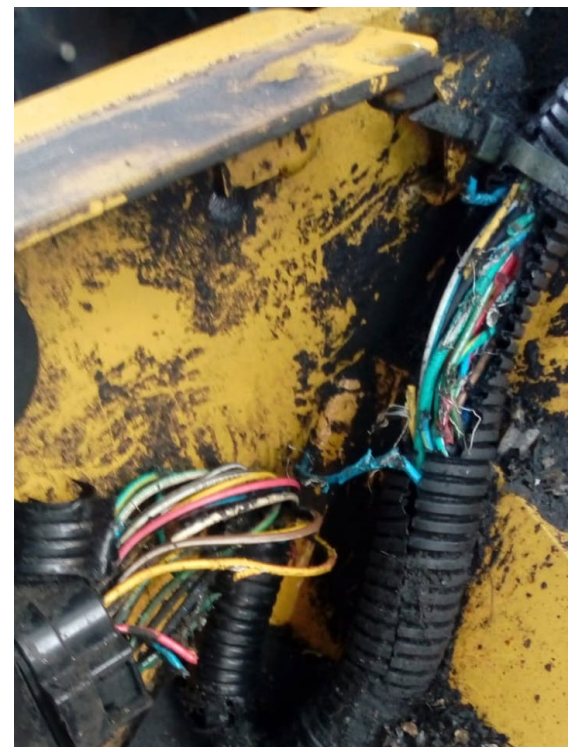
**FALLA REPORTADA “EQUIPO BLOQUEADO, PRESENTA CÓDIGOS F16, F34, F75 Y E77  
SE ENCUENTRAN CABLES DAÑADOS. (VCM)**

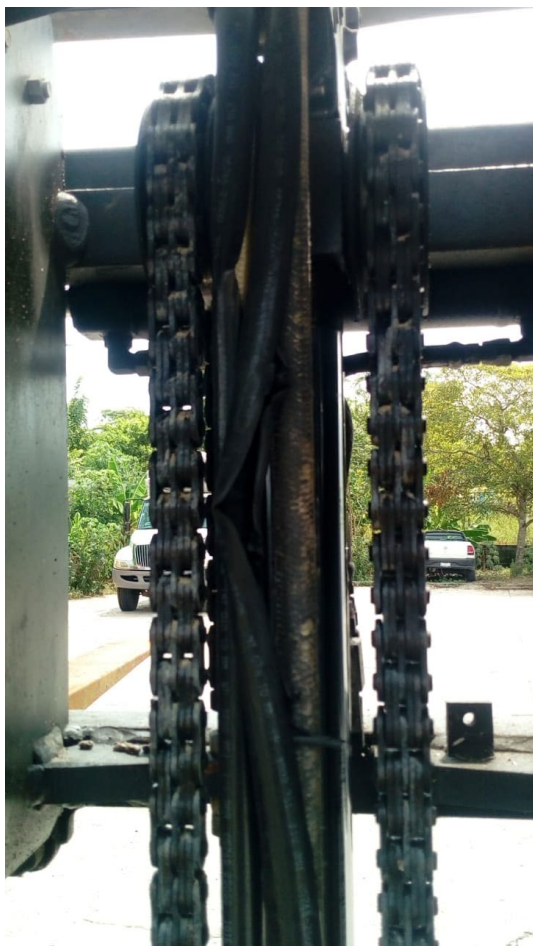
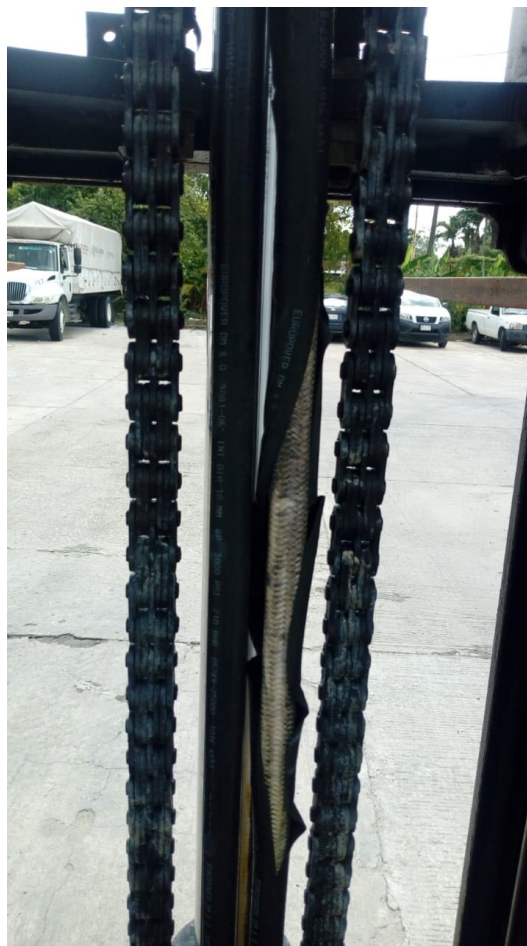
*OBSERVACIÓN: MANGUERAS DESFORRADAS*
