| <b>Empresa:</b> DICONSA TAPACHULA | <b>Solicitante:</b> | <b>Código QR:</b> VHSA-0193 | <b>N. Orden:</b> KAUFNSN | <b>Fecha:</b> 25/10/23 |
| <b>Equipo:</b> CATERPILLAR | <b>Modelo:</b> GP25N | <b>Serie:</b> AT35A02710 | <b>Ubicación:</b> TAPACHULA | <b>Horómetro:</b> 5158.7 HRS |

**FALLA REPORTADA: “NO ARRANCA, EL ARNES NO FUNCIONA”**  
REEMPLAZO DE ARNES DE CUERPO DE ACELERACION

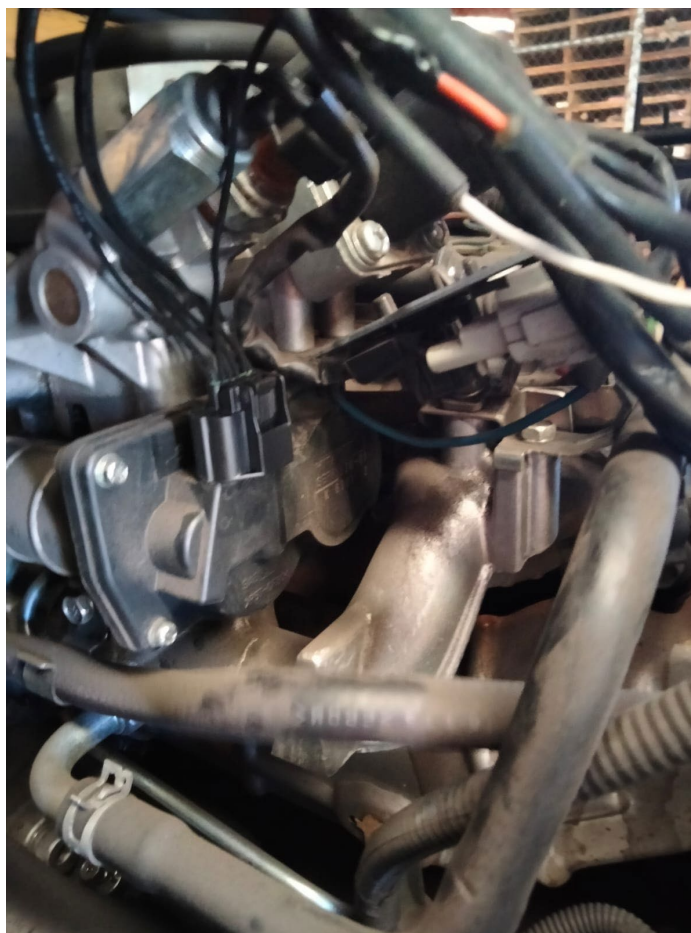
**FALLA REPORTADA: “NO ARRANCA, EL ARNES NO FUNCIONA”**

REEMPLAZO DE ARNES DE CUERPO DE ACELERACION (QUEDA OPERATIVO)
