| <b>Empresa:</b> | CORONA | <b>Solicitante:</b> | AMAZONIA ALCOCER | <b>Código QR:</b> | MONT-14 | <b>N. Orden:</b> | KAUF2821 | <b>Fecha:</b> | 26/10/2023 |
| <b>Equipo:</b> | HYSTER | <b>Modelo:</b> | H50FT | <b>Serie:</b> | P177V02709N | <b>Ubicación:</b> | VILLAHERMOSA | <b>Horómetro:</b> | 9715 HRS |

**FALLA REPORTADA: "REPORTAN BALERO Y TEMAS DE FRENADO, ANOCHE SE DETUVO"**

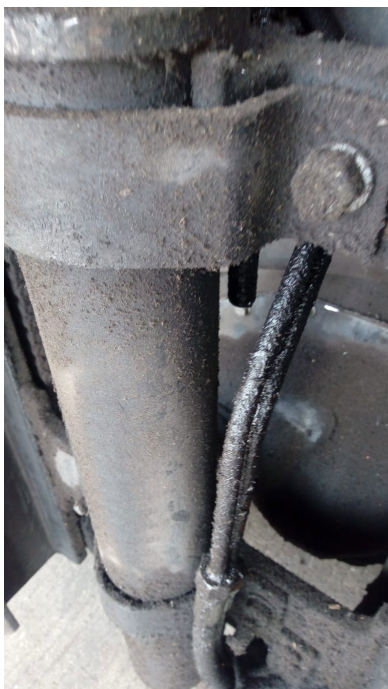
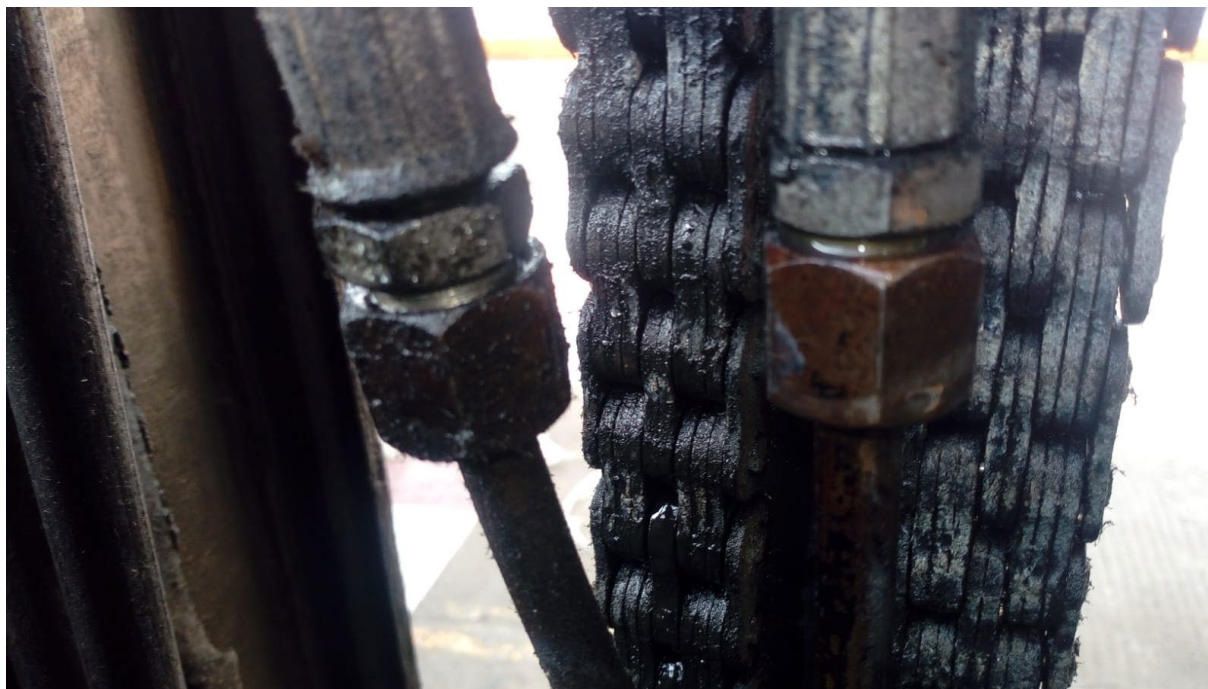
- 2 MANGUERAS DEL DESPLAZADOR Y 2 TUBOS FUGAN ACEITE HIDRAULICO (SEGÚN MUESTRAS)
- TAPA DE DEPOSITO DE FRENOS NO SIRVE
- BALERO DE MASTIL DE CARRETILLA
