| <b>Empresa:</b> | DICONSA TUXTLA | <b>Solicitante:</b> | | <b>Código QR:</b> | VHSA-0214 | <b>N. Orden:</b> | KAUFSN | <b>Fecha:</b> | 01/11/2023 |
| <b>Equipo:</b> | TAILIFT | <b>Modelo:</b> | FG25P | <b>Serie:</b> | 6065 | <b>Ubicación</b> | TUXTLA | <b>Horómetro:</b> | 4642 HRS |

## FALLA REPORTADA: “FUGA DE ACEITE DE RUEDA DELANTERA IZQUIERDA”

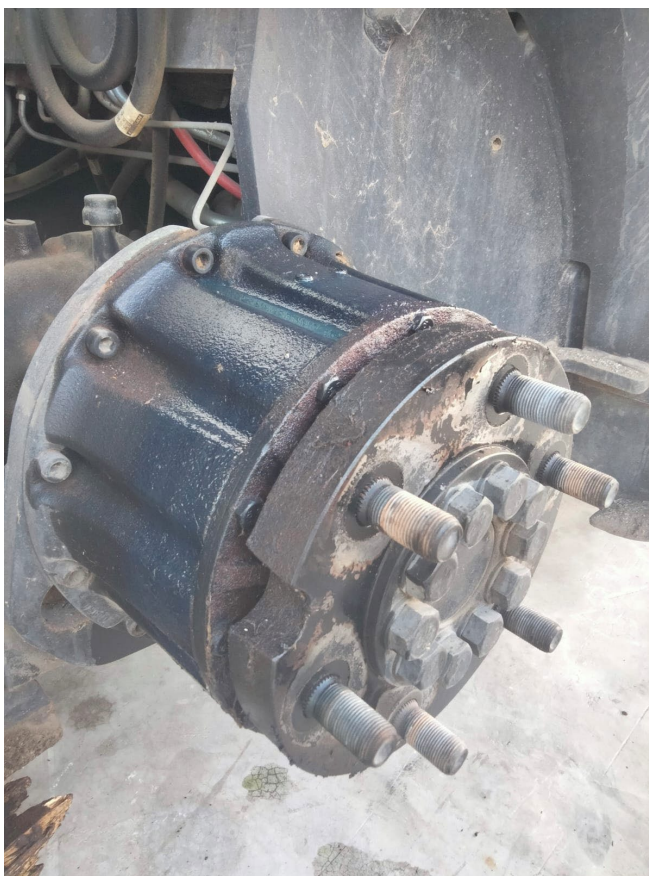
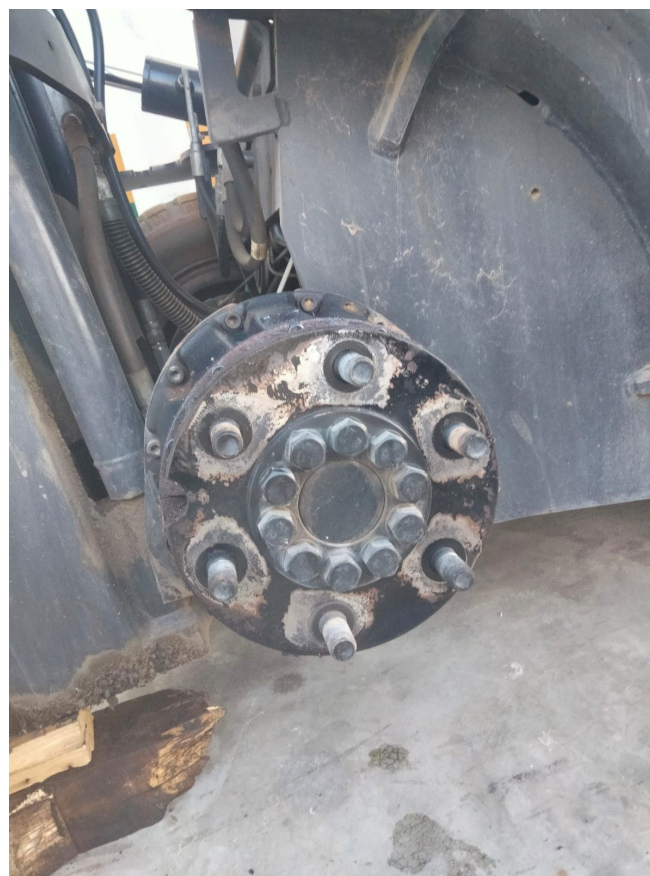
**FALLA REPORTADA: "FUGA DE ACEITE DE RUEDA DELANTERA IZQUIERDA"**

SE REEMPLAZA RETEN DE MASA DE RUEDA DELANTERA IZQUIERDA

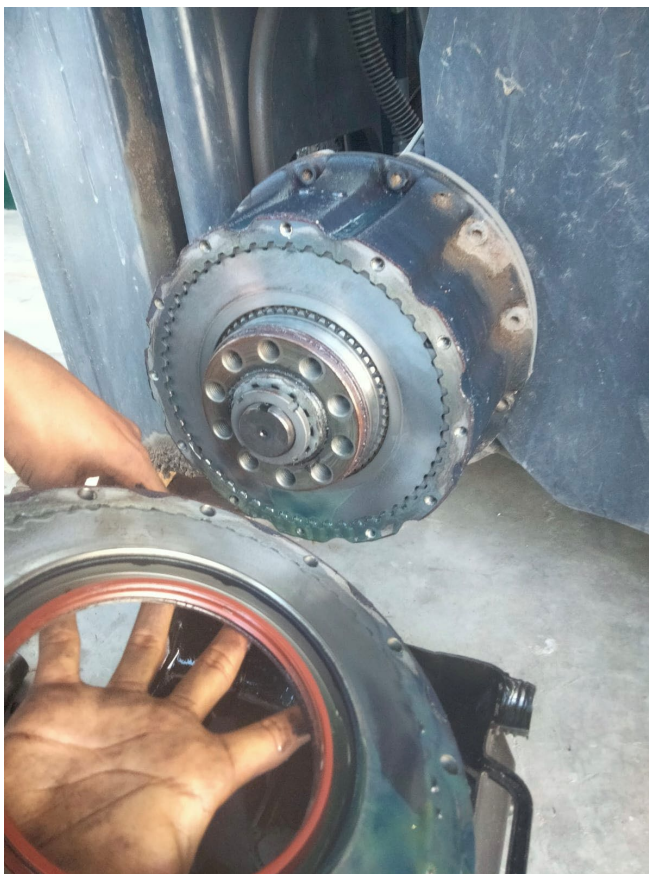
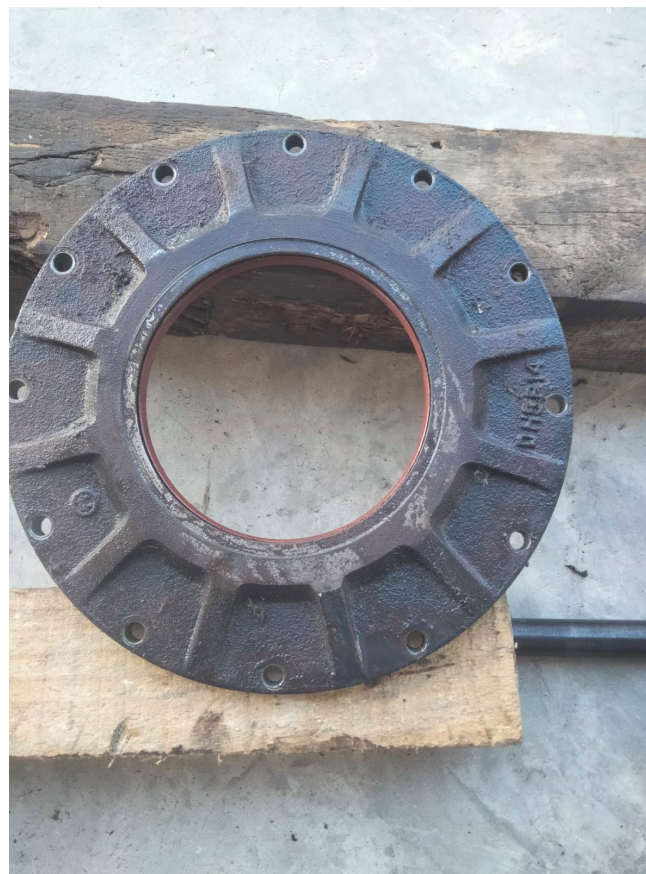
## FALLA REPORTADA: “FUGA DE ACEITE DE RUEDA DELANTERA IZQUIERDA”

SE REEMPLAZA RETEN DE MASA DE RUEDA DELANTERA IZQUIERDA
