| Empresa: | ASFALTAB | Solicitante: | | Código QR: | VHSA-0004 | N. Orden: | KAUF2860 | Fecha: | 07/11/2023 |
| Equipo: | HYSTER | Modelo: | S120XL | Serie: | D004D08329W | Ubicación | | Horómetro: | 4029 HRS |

**FALLA REPORTADA: "NO FRENA CORRECTAMENTE"**

MANTENIMIENTO PREVENTIVO A FRENOS (CONDICIONES EN LAS QUE SE ENCONTRARON)

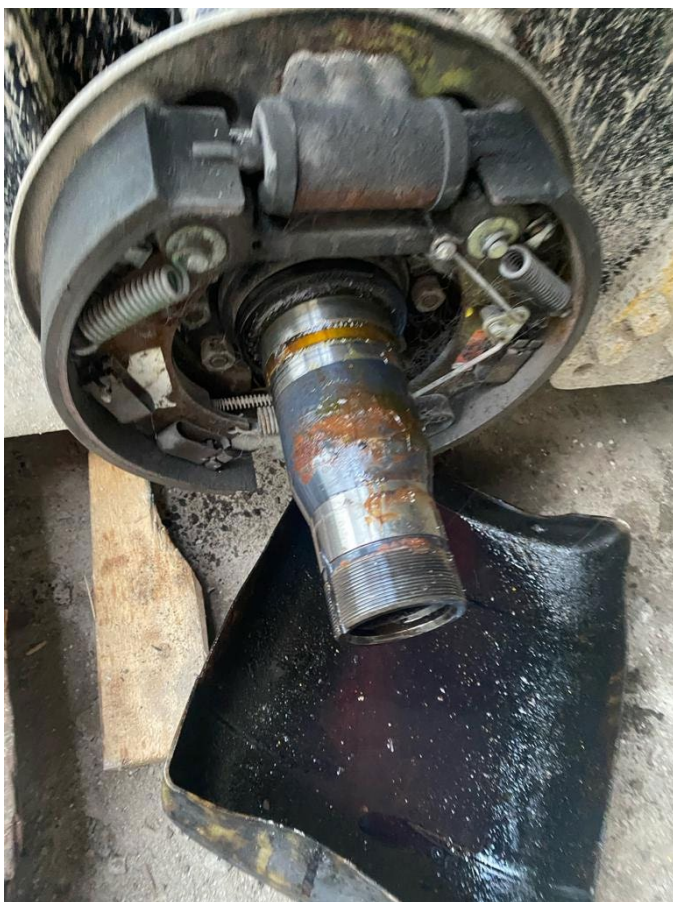
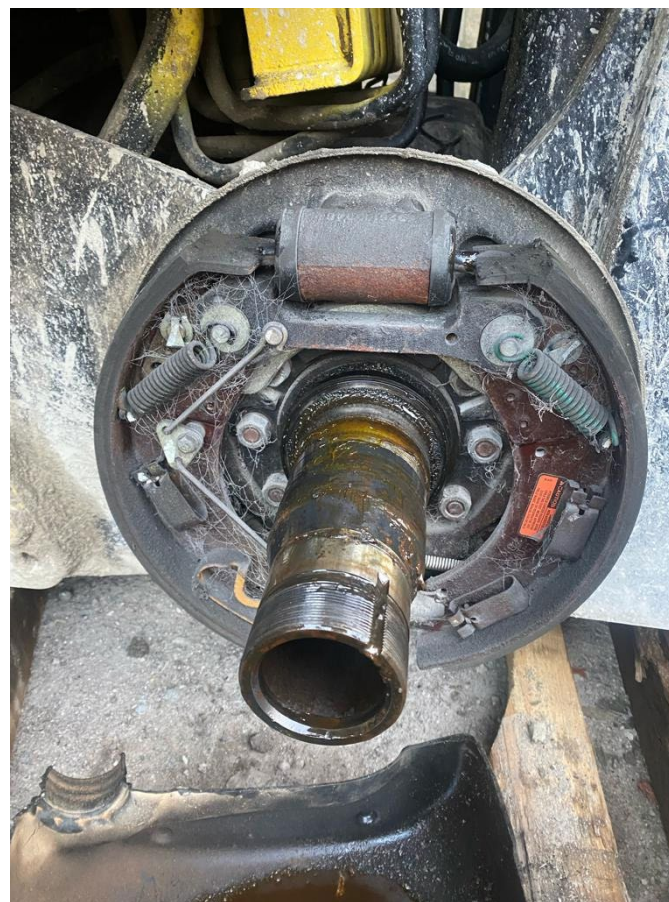
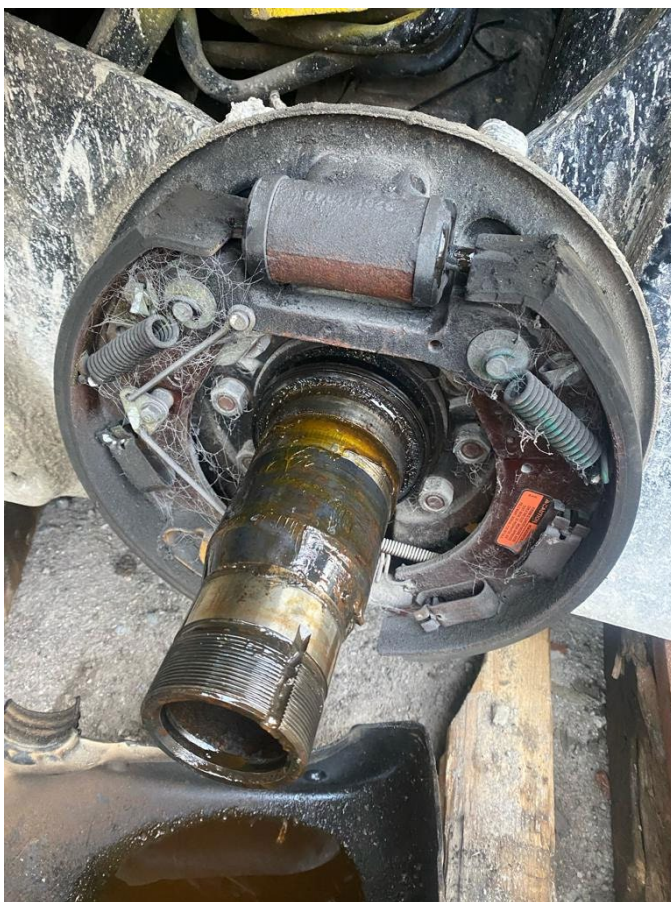
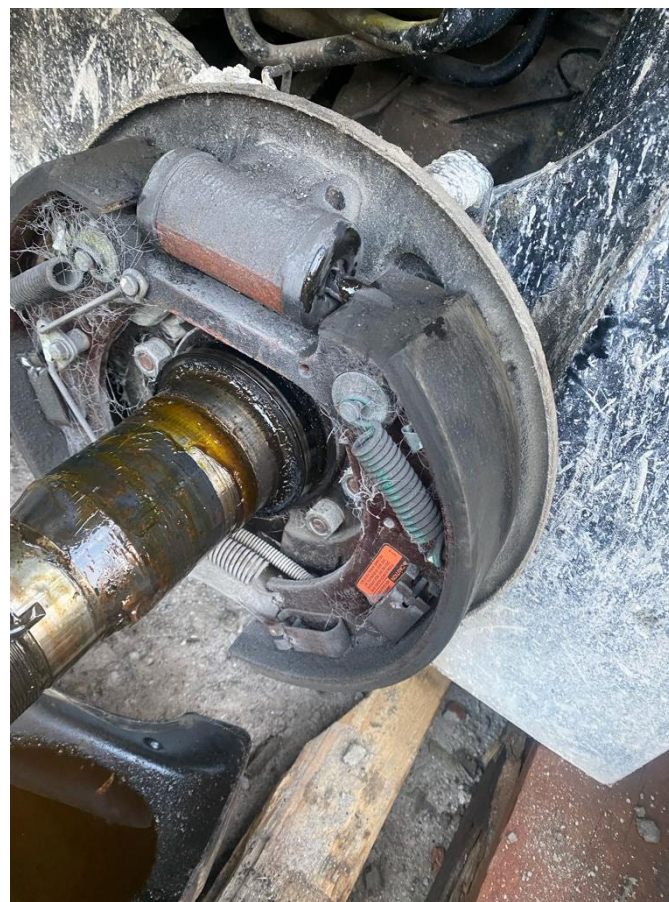
MANTENIMIENTO PREVENTIVO A FRENOS (CONDICIONES EN LAS QUE SE ENCONTRARON)

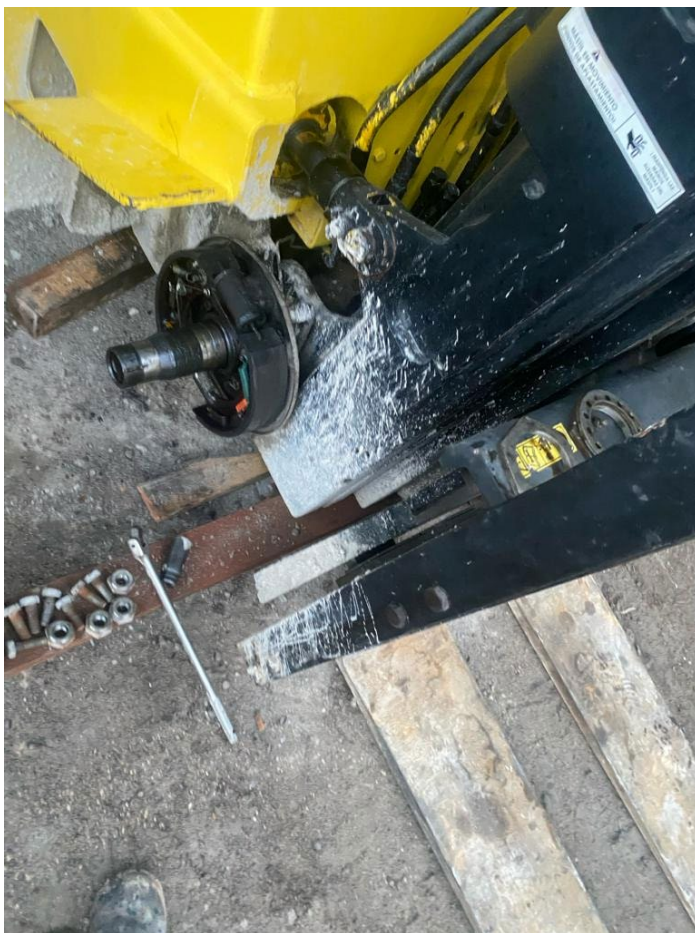
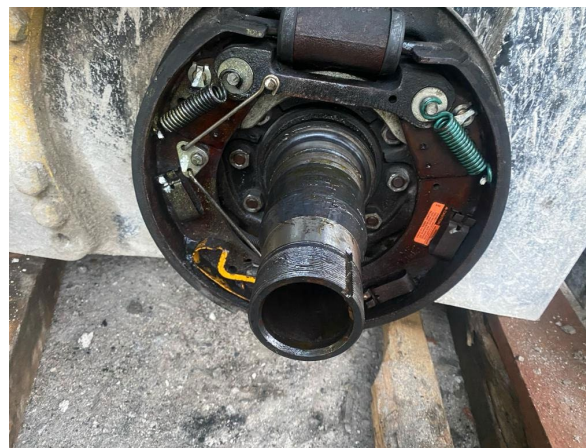
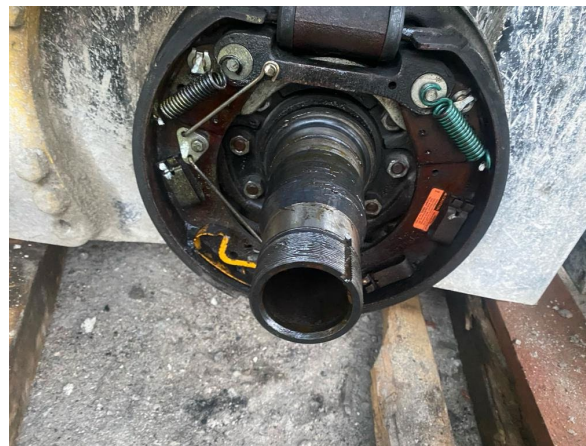
### MANTENIMIENTO PREVENTIVO A FRENOS

- SE REALIZO MANTENIMIENTO PREVENTIVO AL SISTEMA DE FRENADO ENCONTRANDO FALLA INTERNA EN BOMBA DE FRENADO
- REQUIERE CAMBIO DE CILINDROS Y BOMBA DE FRENOS
