| <b>Empresa:</b> DICONSA | <b>Solicitante:</b> | <b>Código QR:</b> VHSA-0232 | <b>N. Orden:</b> KAUF SN | <b>Fecha:</b> 20/12/2023 |
| <b>Equipo:</b> MITSUBISHI | <b>Modelo:</b> FG25N | <b>Serie:</b> AF17D20649 | <b>Ubicación:</b> CÁRDENAS | <b>Horómetro:</b> 14499.6HRS |

## CABLE DE SENSOR DE VELOCIDAD DAÑADO

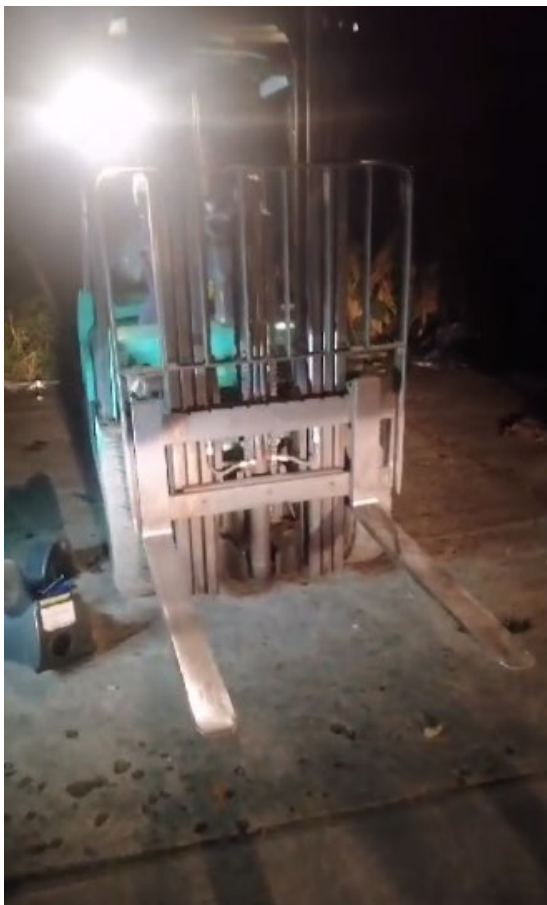
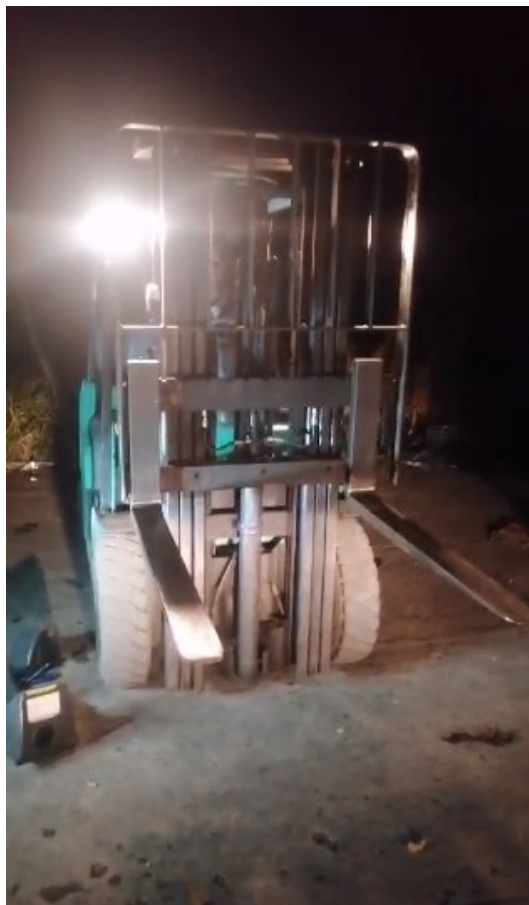
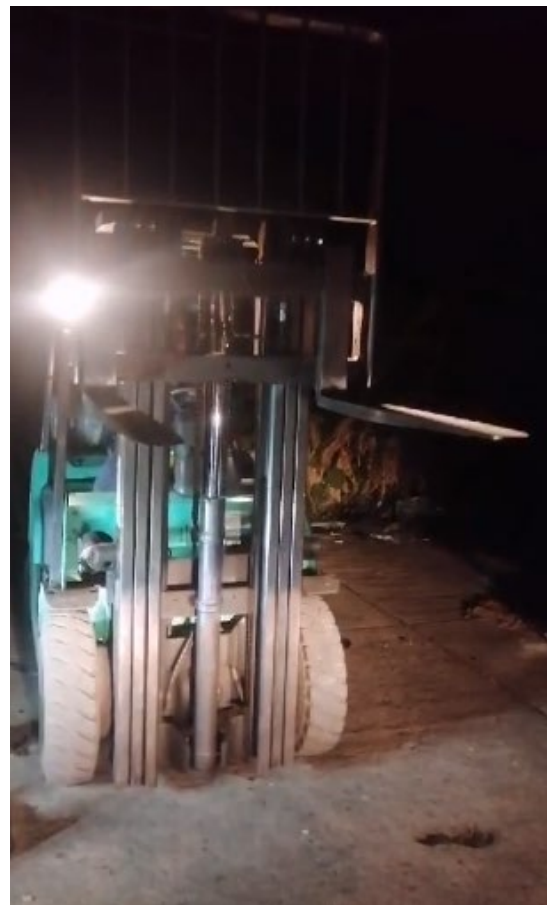
## UNIDAD QUEDA OPERATIVA
