| <b>Empresa:</b> | INGENIO SANTOS | <b>Solicitante:</b> | DEYVID CASTILLO | <b>Código QR:</b> | MONT-20 | <b>N. Orden:</b> | INT-20 | <b>Fecha:</b> | 17/01/2024 |
| <b>Equipo:</b> | HYSTER | <b>Modelo:</b> | H60FT | <b>Serie:</b> | N177V03681M | <b>Ubicación</b> | CARDENAS | <b>Horómetro:</b> | |

**FALLA REPORTADA: “FUGA DE ACEITE”, LAVADO Y LUBRICADO DE EQUIPO**  
**REEMPLAZO DE ORING DEL VULVO DE ACIETE DE TRANSMISION**

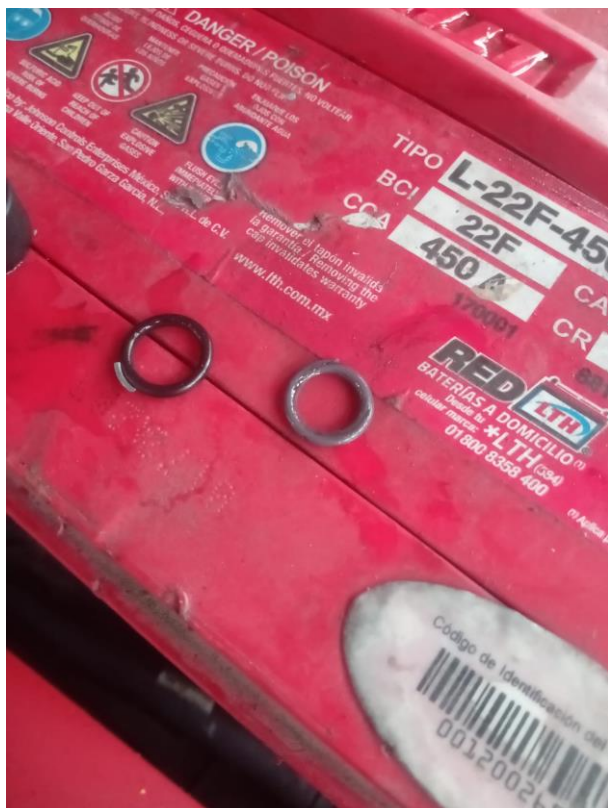
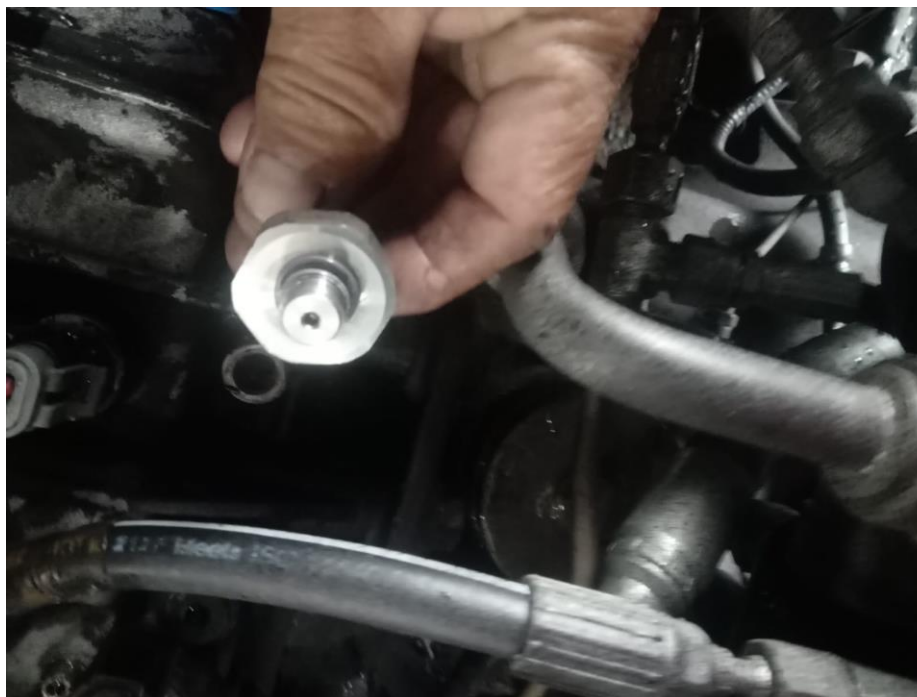
**FALLA REPORTADA: “FUGA DE ACEITE”, LAVADO Y LUBRICADO DE EQUIPO  
REEMPLAZO DE ORING DEL VULVO DE ACIETE DE TRANSMISION**

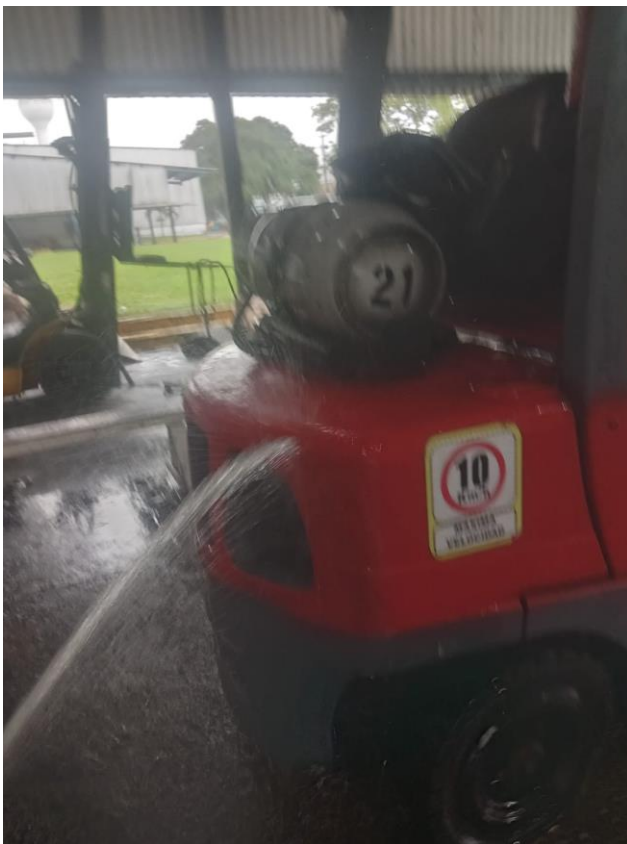
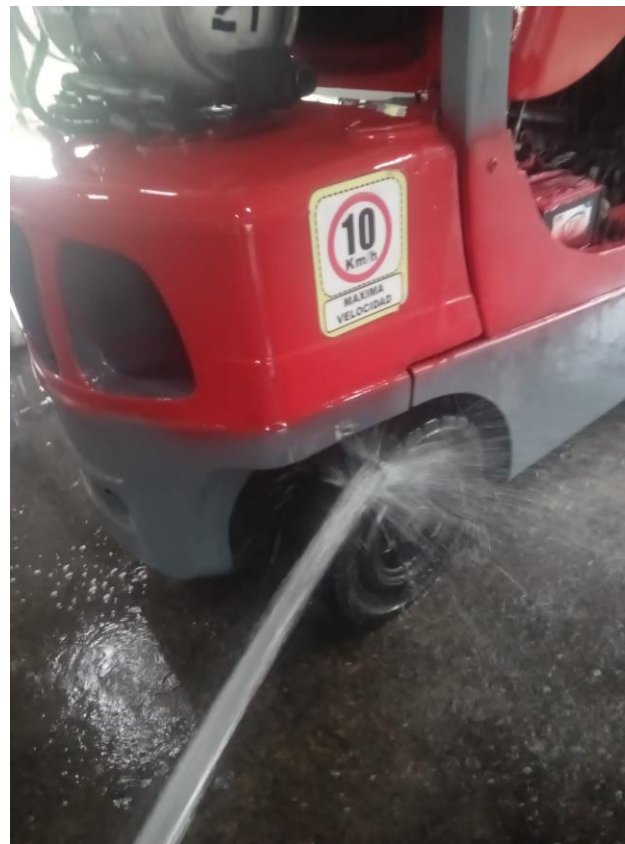
**FALLA REPORTADA: “FUGA DE ACEITE”, LAVADO Y LUBRICADO DE EQUIPO**  
SE LAVA Y LUBRICA EQUIPO

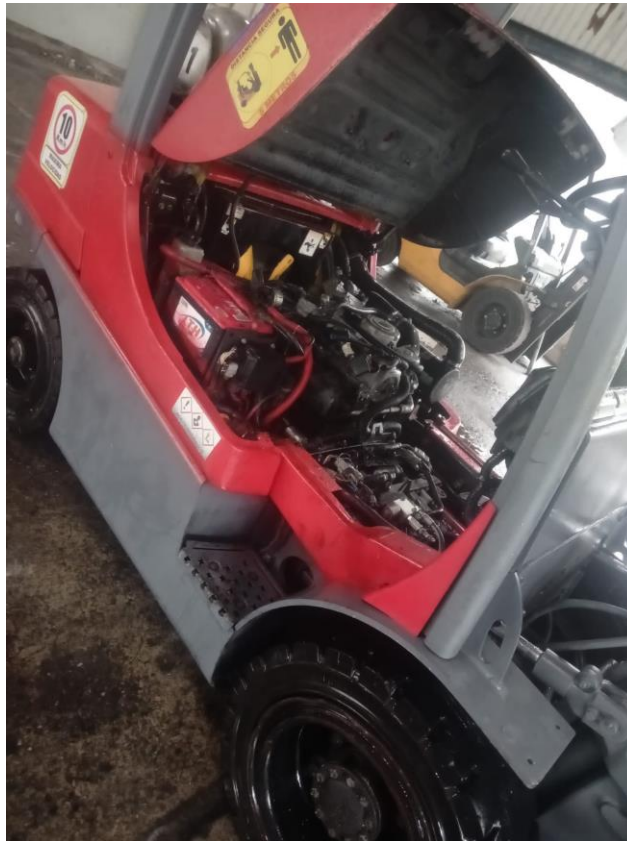
**FALLA REPORTADA: “FUGA DE ACEITE”, LAVADO Y LUBRICADO DE EQUIPO**  
SE LAVA Y LUBRICA EQUIPO
