VHSA-0177

| <b>Empresa:</b> CEMEX | <b>Solicitante:</b> MARISOL MORA | <b>Código QR:</b> VHSA-0177 | <b>N. Orden:</b> KAUF2758 | <b>Fecha:</b> 18/10/23 |
| <b>Equipo:</b> HYSTER | <b>Modelo:</b> H80FT | <b>Serie:</b> D00+5V13196V | <b>Ubicación:</b> VILLAHERMOSA | <b>Horómetro:</b> 4,318 HRS |

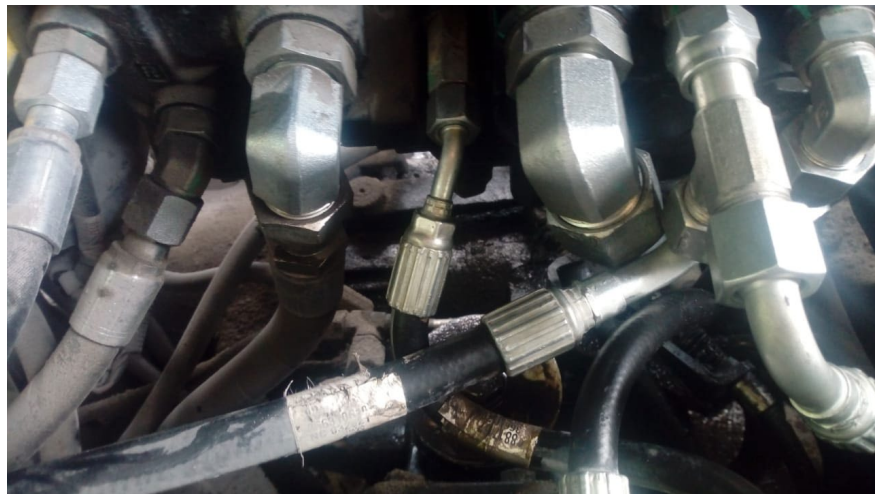
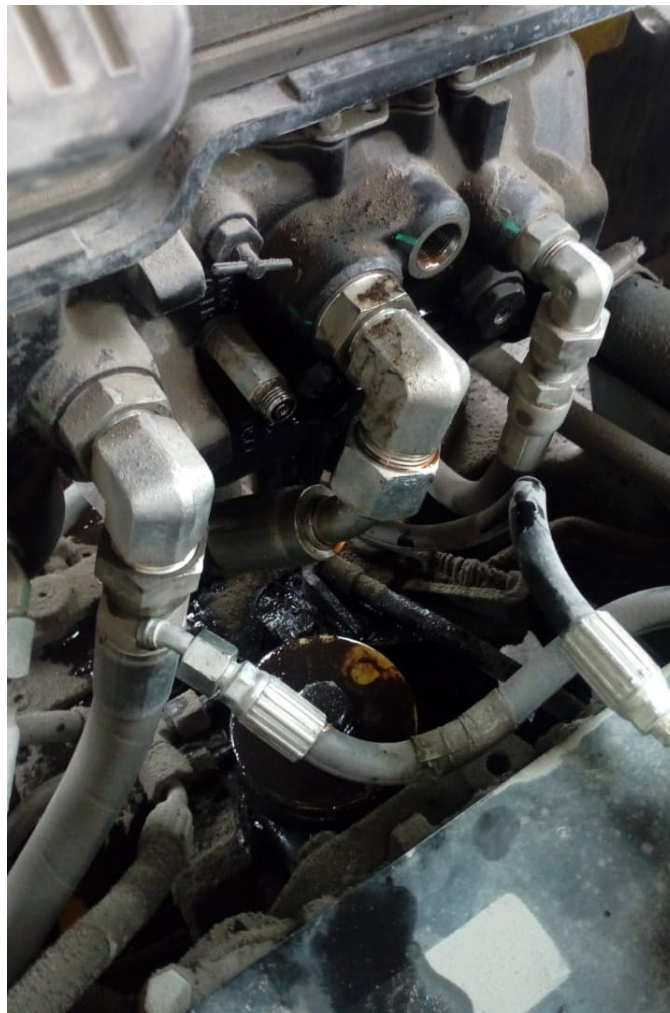
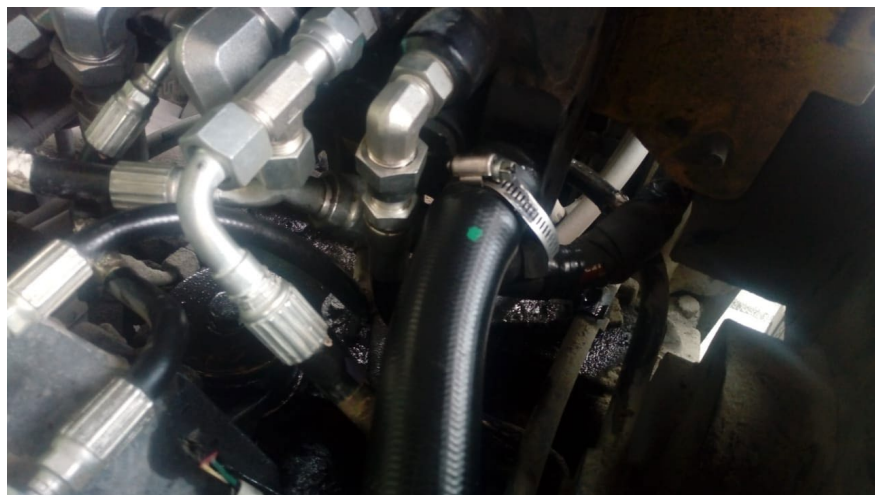
**FALLA REPORTADA “ UNA MANGEURA ESTÁ MUY TENSA Y ROZA CON UN TORNILLO, PROVOCA ALAMBRES EXPUESTOS”**  
**CAMBIO DE SELLOS 3 CONEXIONES**

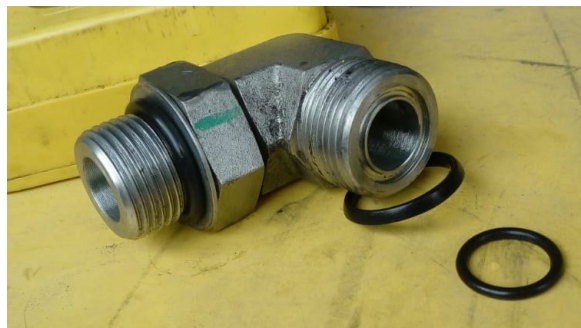
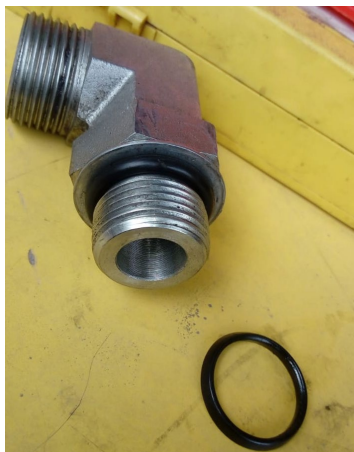
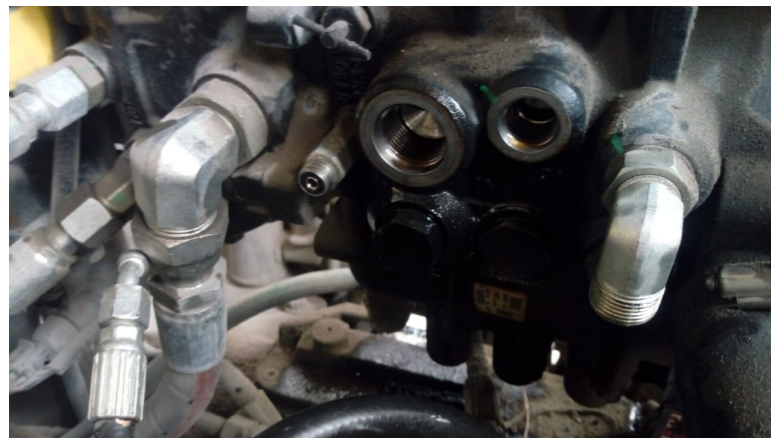
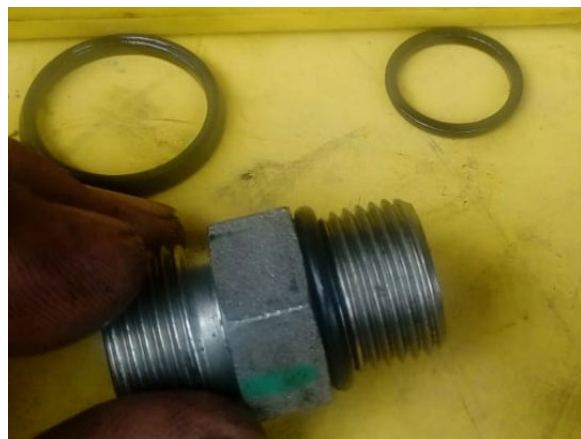
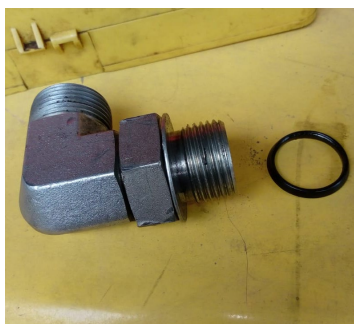
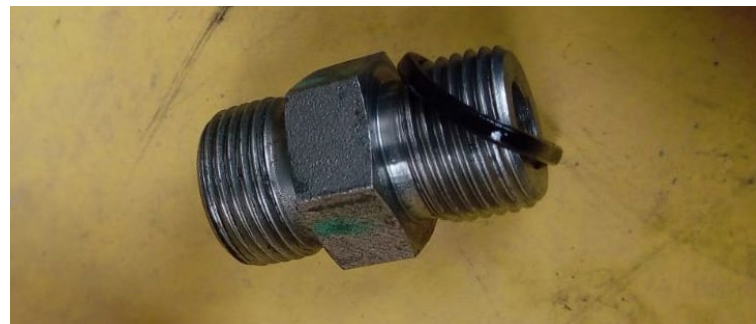
## FALLA REPORTADA “ UNA MANGEURA ESTÁ MUY TENSA Y ROZA CON UN TORNILLO, PROVOCA ALAMBRES EXPUESTOS” CAMBIO DE SELLOS 3 CONEXIONES

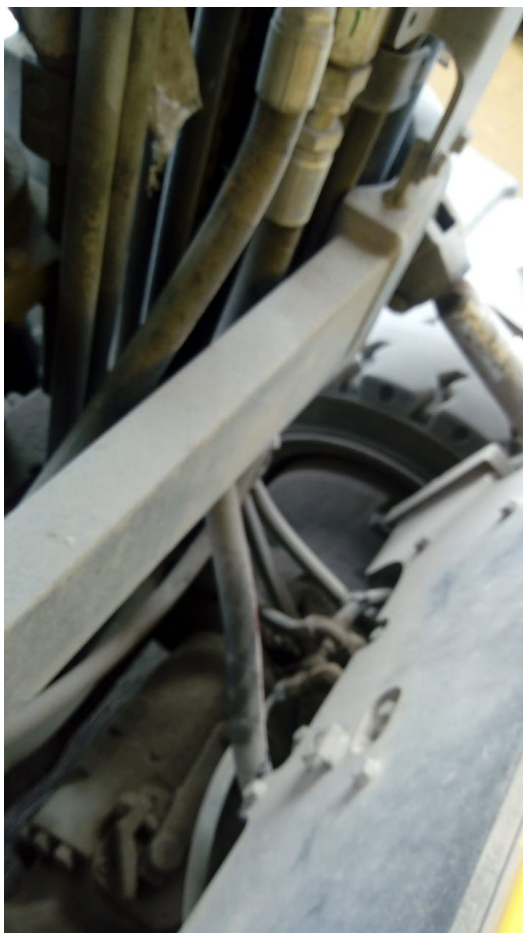
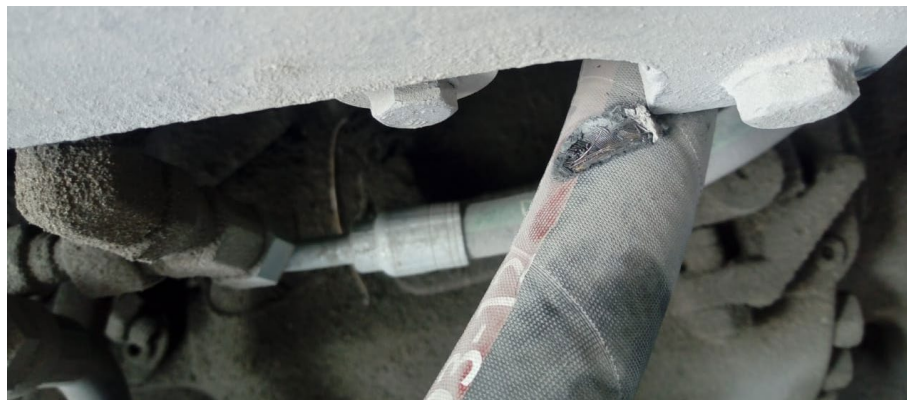
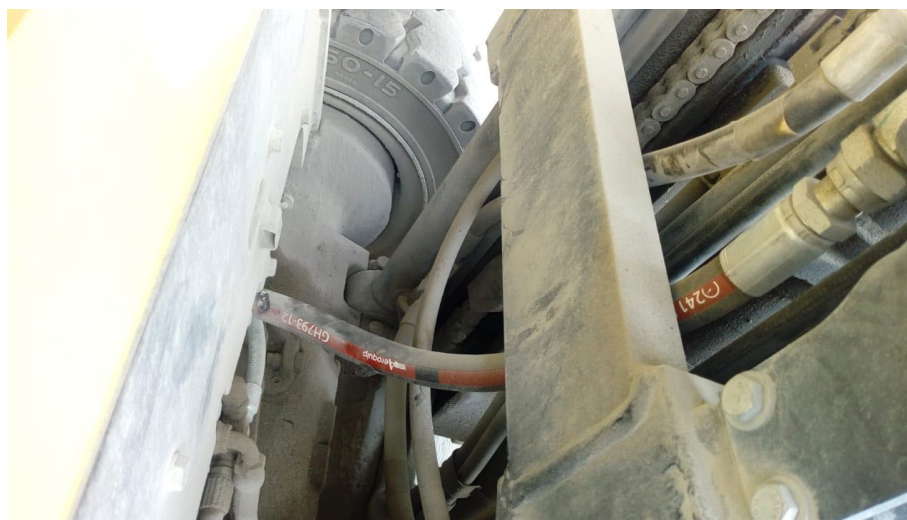
**FALLA REPORTADA “ UNA MANGEURA ESTÁ MUY TENSA Y ROZA CON UN TORNILLO, PROVOCA ALAMBRES EXPUESTOS”**  
**DESMONTAJE DE MANGUERA DE ALTA PRESIÓN PARA COLOCAR EN SU POSICIÓN ADECUADA**

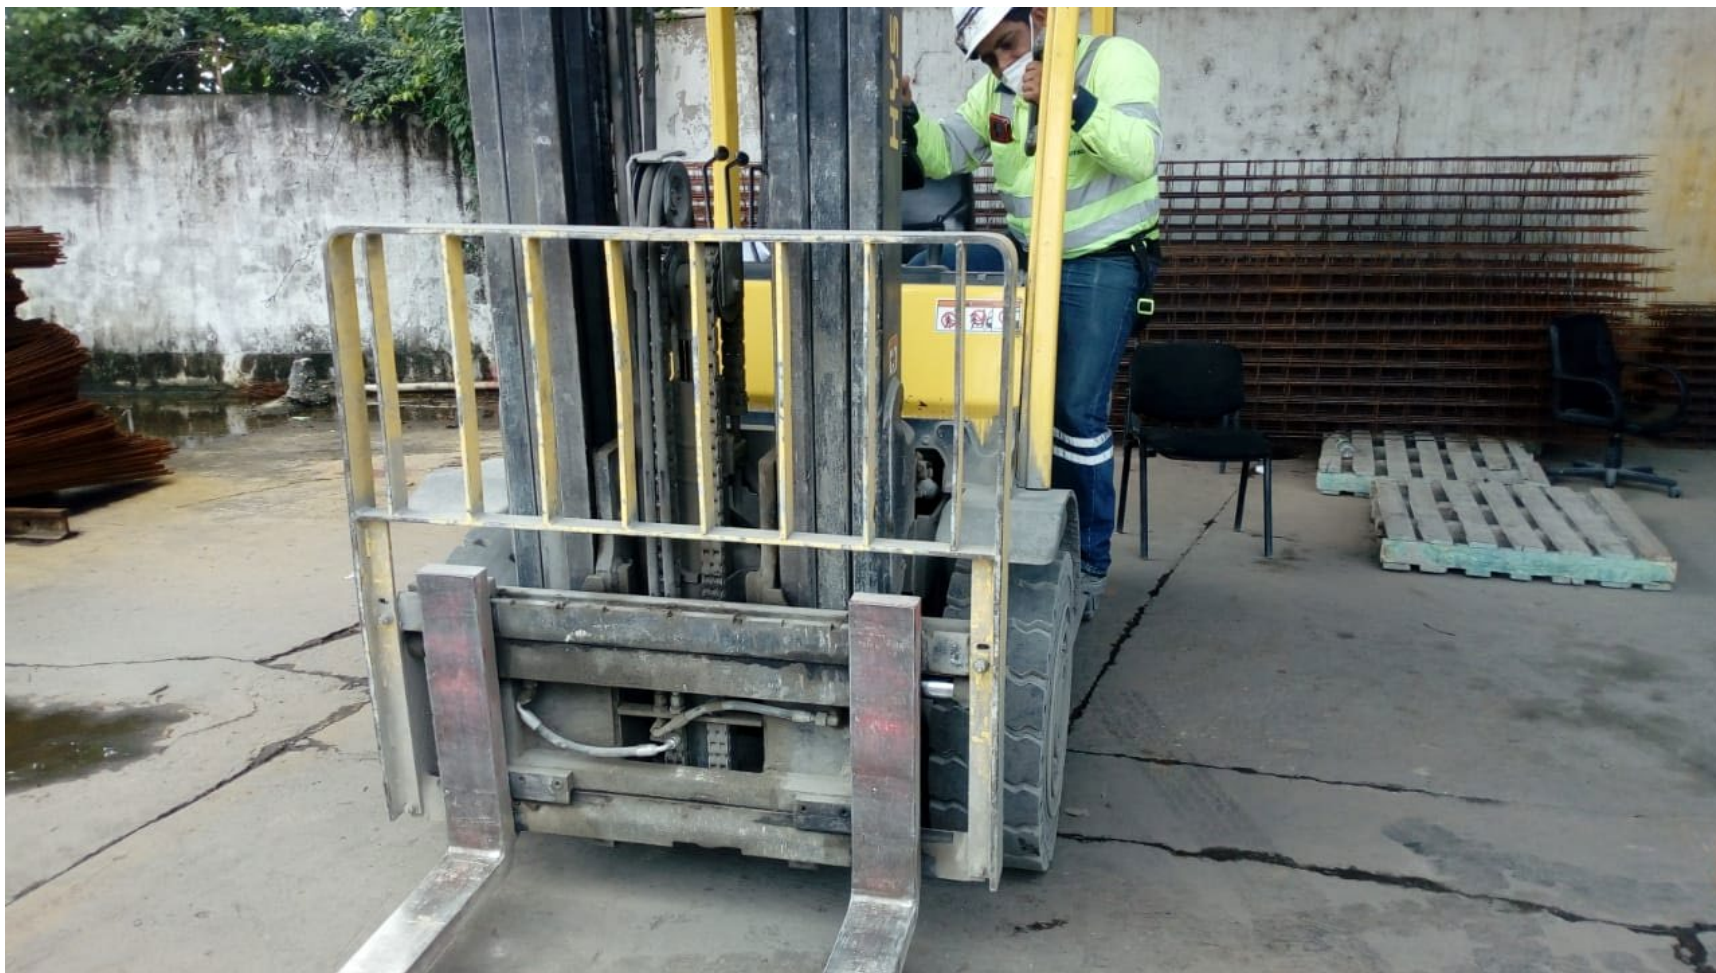
**FALLA REPORTADA “ UNA MANGEURA ESTÁ MUY TENSA Y ROZA CON UN TORNILLO, PROVOCA ALAMBRES EXPUESTOS”  
QUEDO OPERATIVO**
