| Empresa: | CEMEX | Solicitante: | ING. JORGE TOLEDO | Código QR: | MONT-09 | N. Orden: | INT-64 | Fecha: | 30/01/2024 |
| Equipo: | LINDE | Modelo: | H40D | Serie: | H2X394F03572 | Ubicación | COATZACOALCOS | Horómetro: | 5,804.2 HRS |

## FALLA REPORTADA: "FUGA DE ACEITE HIDRÁULICO EN PISTÓN CENTRAL"

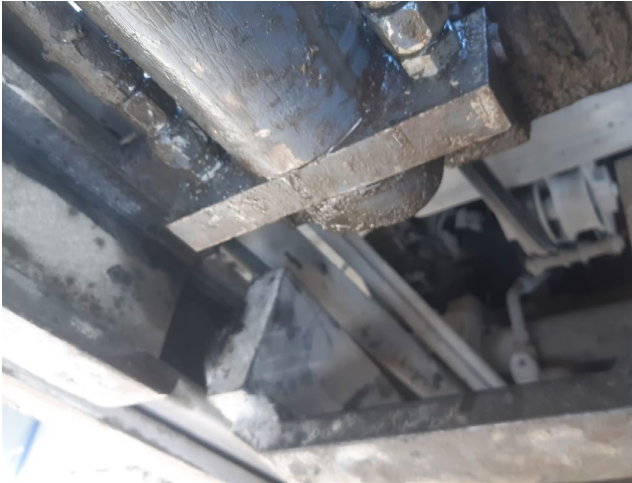
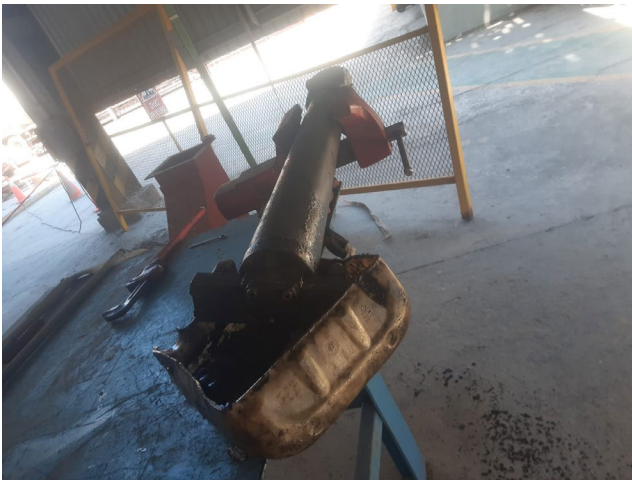
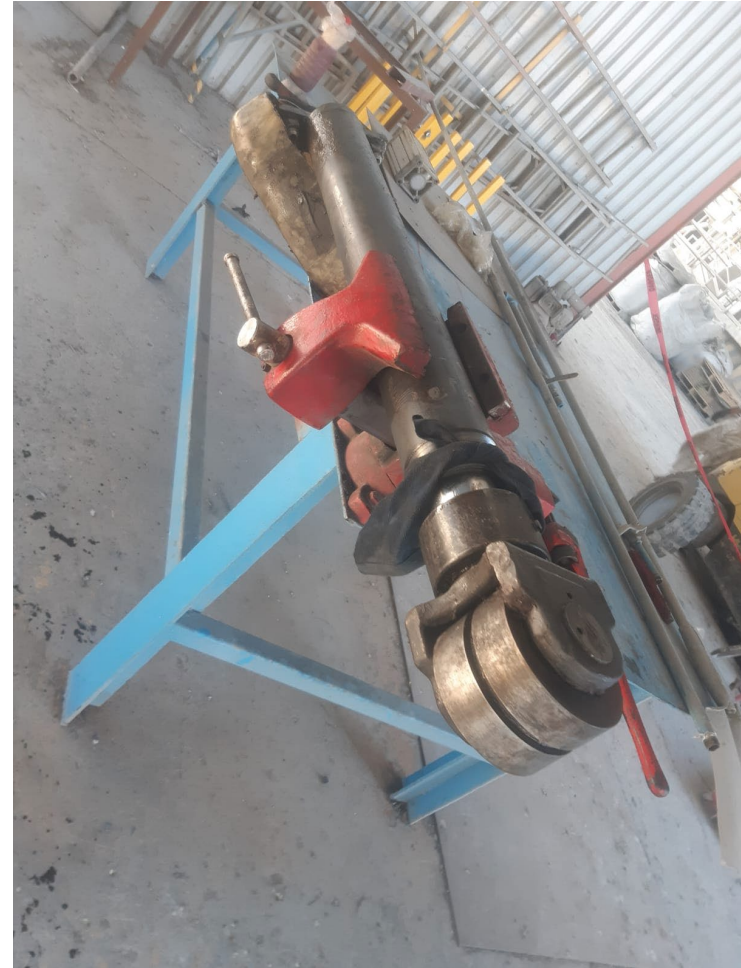
### \*DESMONTAJE DE GATO CENTRAL DE LEVANTE POR FUGA DE ACEITE HIDRÁULICO

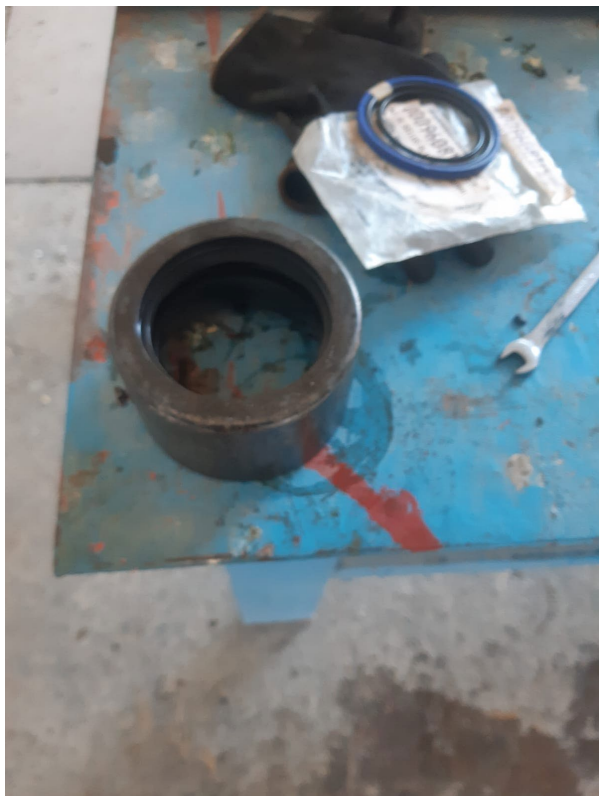
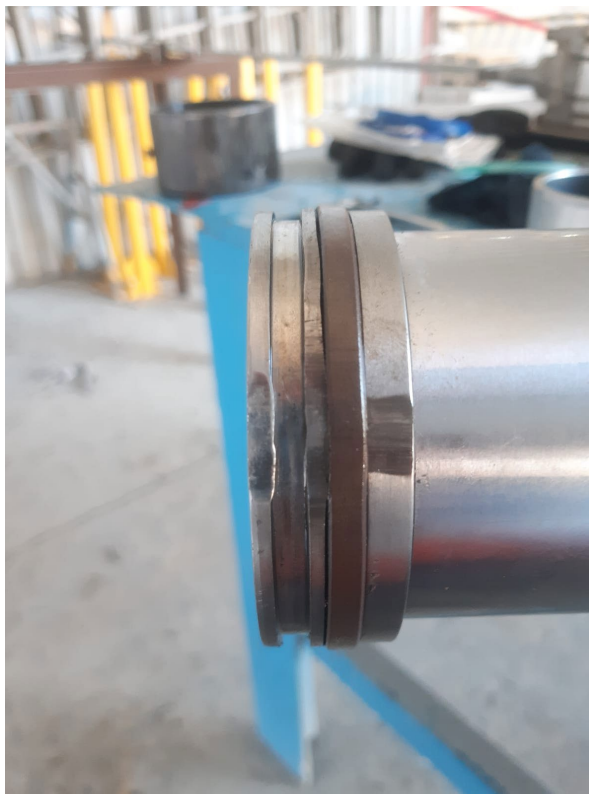
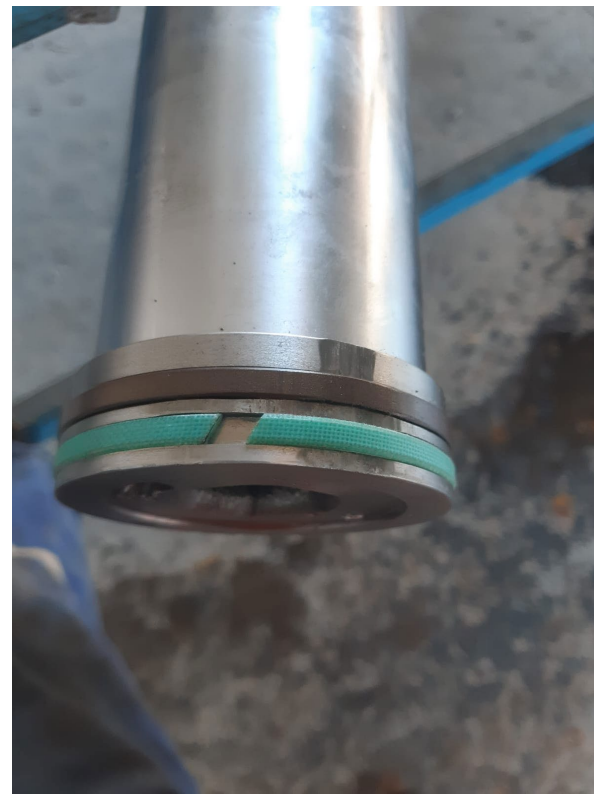
### \*CONDICIONES DEL GATO CENTRAL DE LEVANTE ANTES DEL CAMBIO DE SELLOS

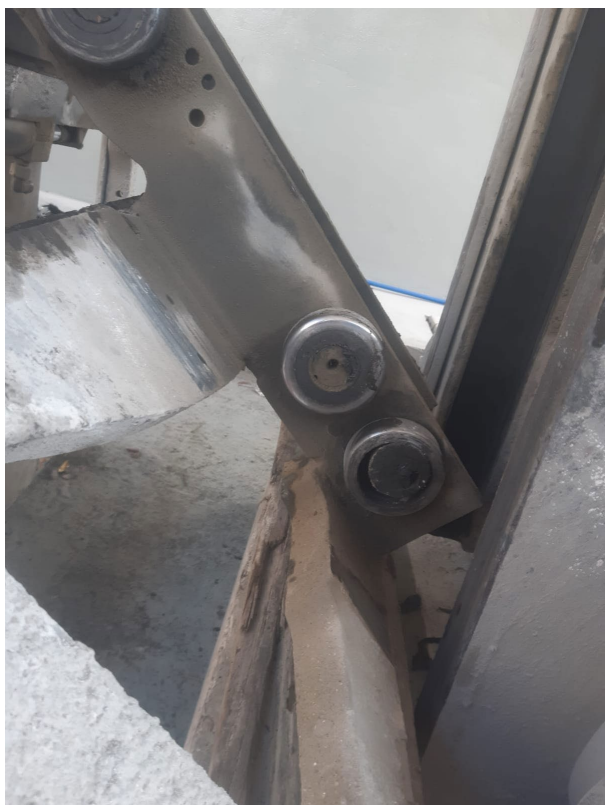
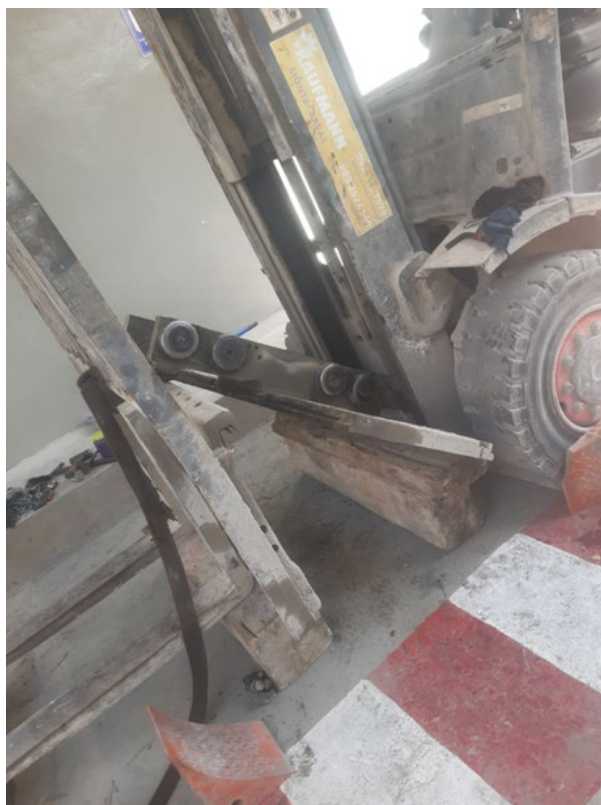
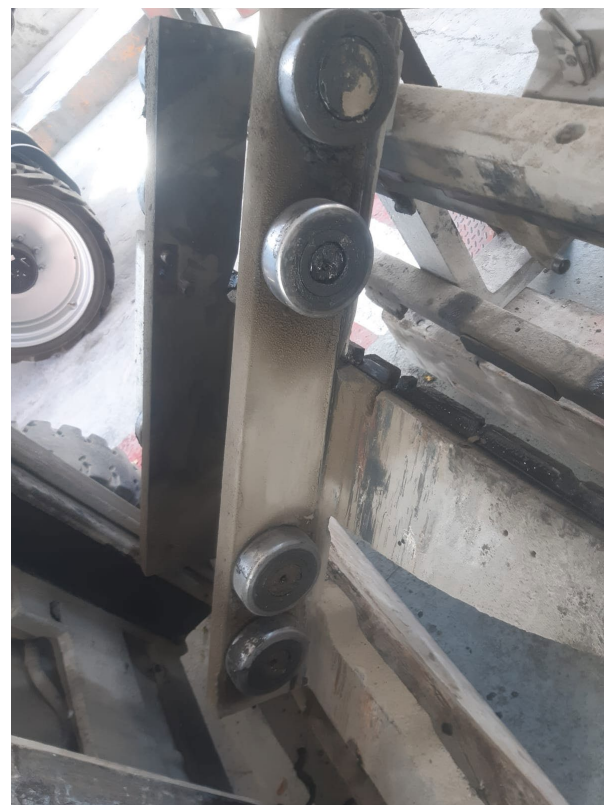
**\*CONDICIONES DE LOS BALEROS DEL CARRO PORTAL HORQUILLAS ANTES DE SU REEMPLAZO**
