| <b>Empresa:</b> | SUJECCIONES DEL SUR | <b>Solicitante:</b> | ING. JORGE ASENCIO | <b>Código QR:</b> | MONT-25 | <b>N. Orden:</b> | INT-2023-12-09 | <b>Fecha:</b> | 31/01/2024 |
| <b>Equipo:</b> | TOYOTA | <b>Modelo:</b> | 7FBEU20 | <b>Serie:</b> | 11922 | <b>Ubicación</b> | PARQUE DEIT | <b>Horómetro:</b> | 15,444.2 HRS |

## \*SUMINISTRO E INSTALACIÓN DE KIT DE CONTACTO PARA CLAXÓN

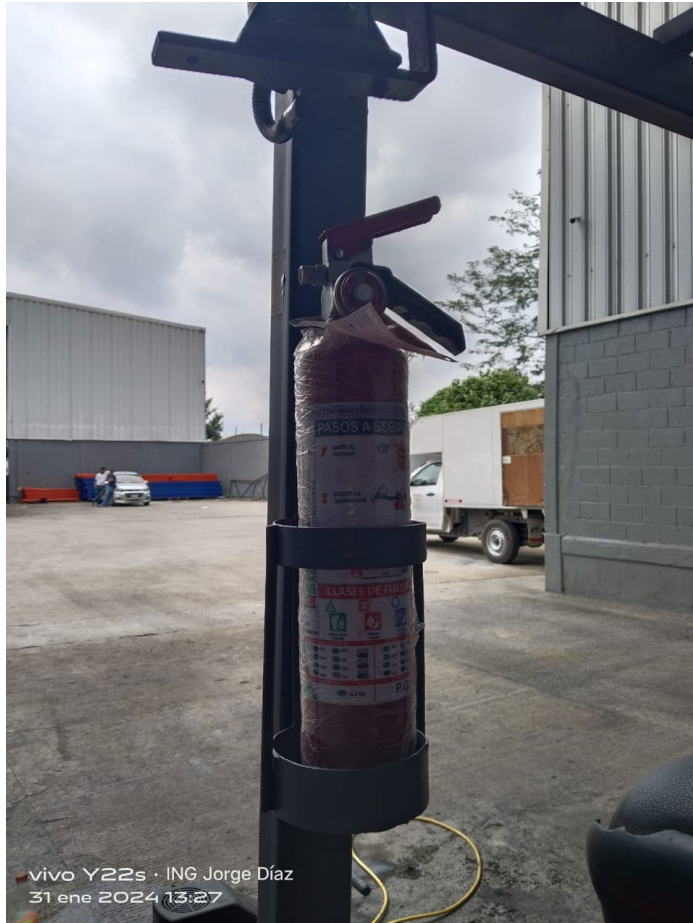
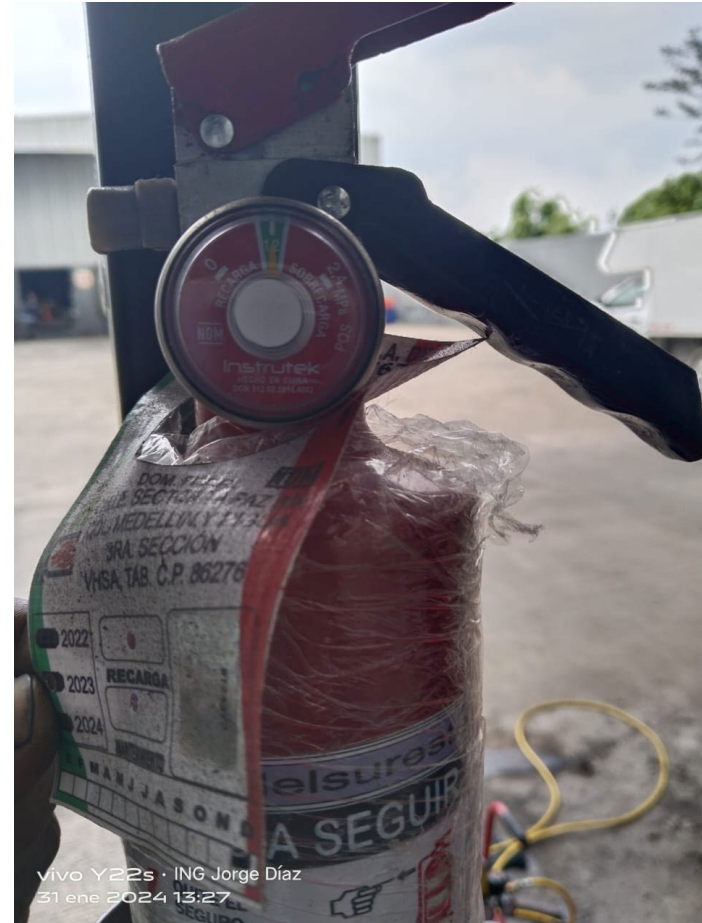
**\*INSTALACIÓN DE BASE DE EXTINTOR.**

**\*SUMINISTRO DE EXTINTOR.**

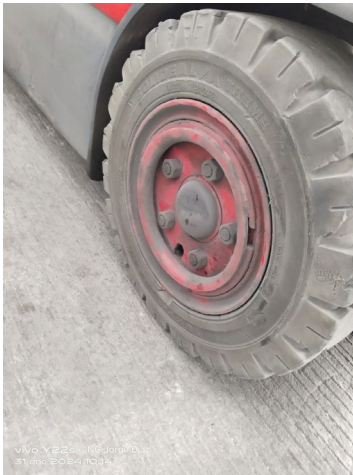
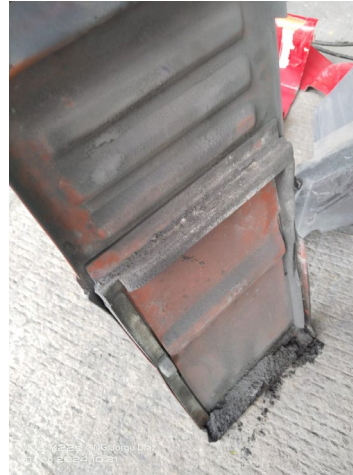
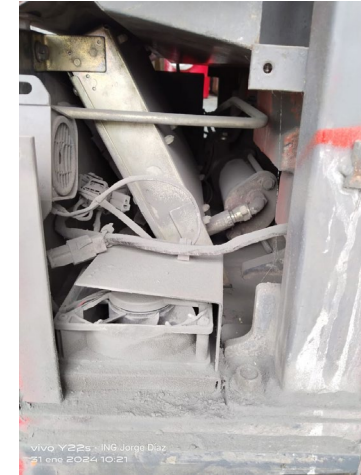
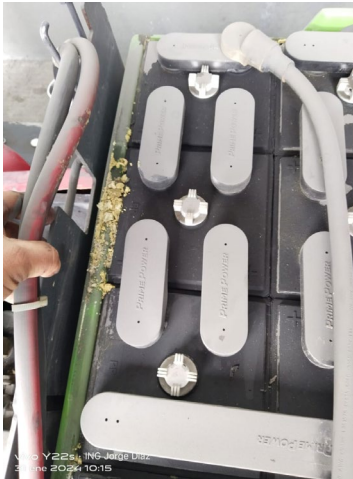
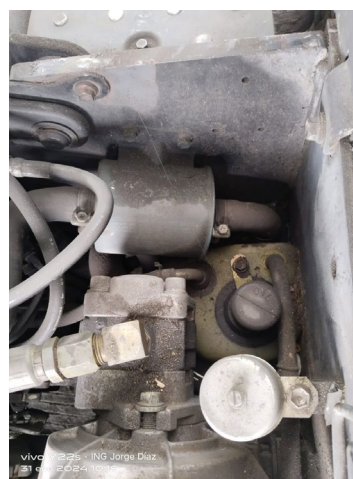
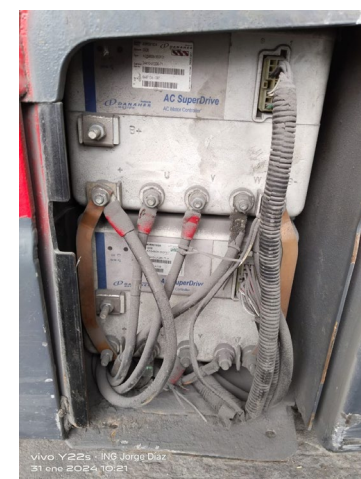
**\*ANTES DE LA LIMPIEZA DEL EQUIPO**

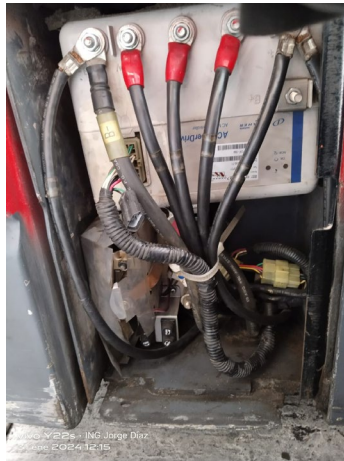
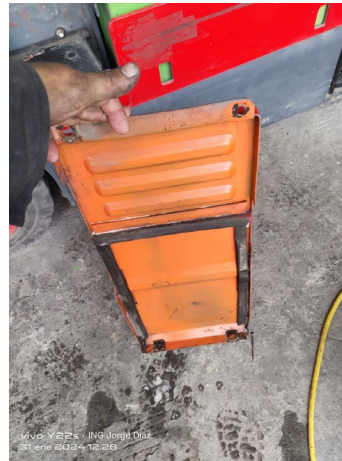
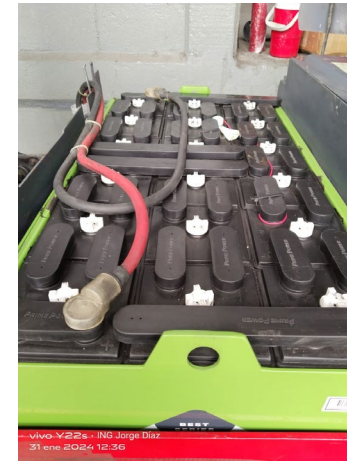
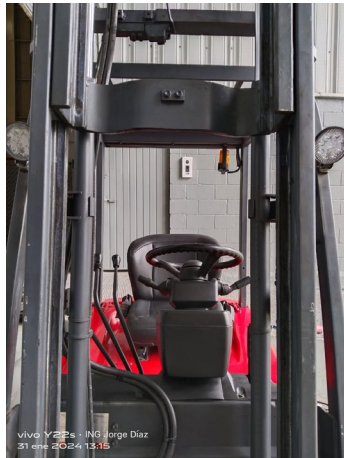
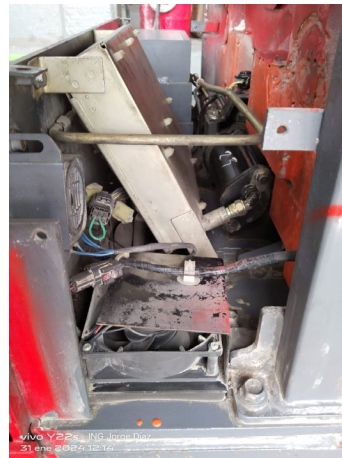
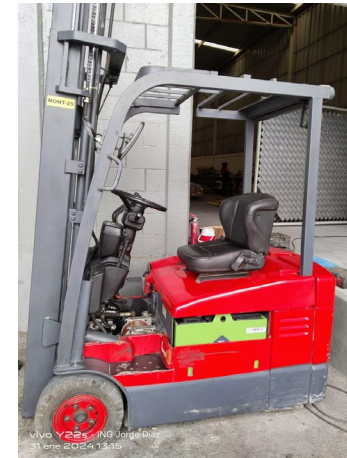
## \*LIMPIEZA DEL EQUIPO EN GENERAL

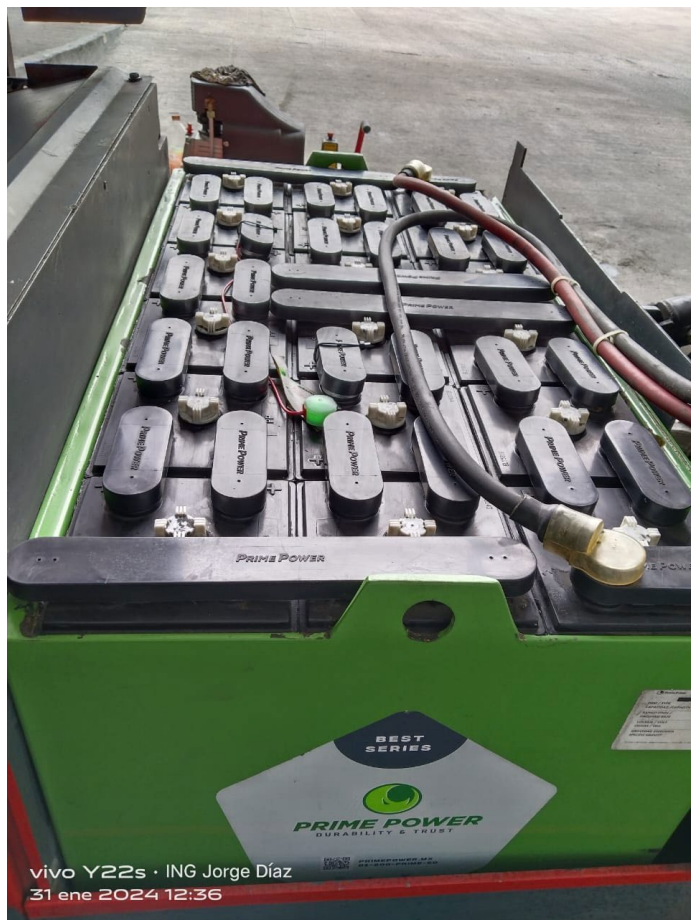
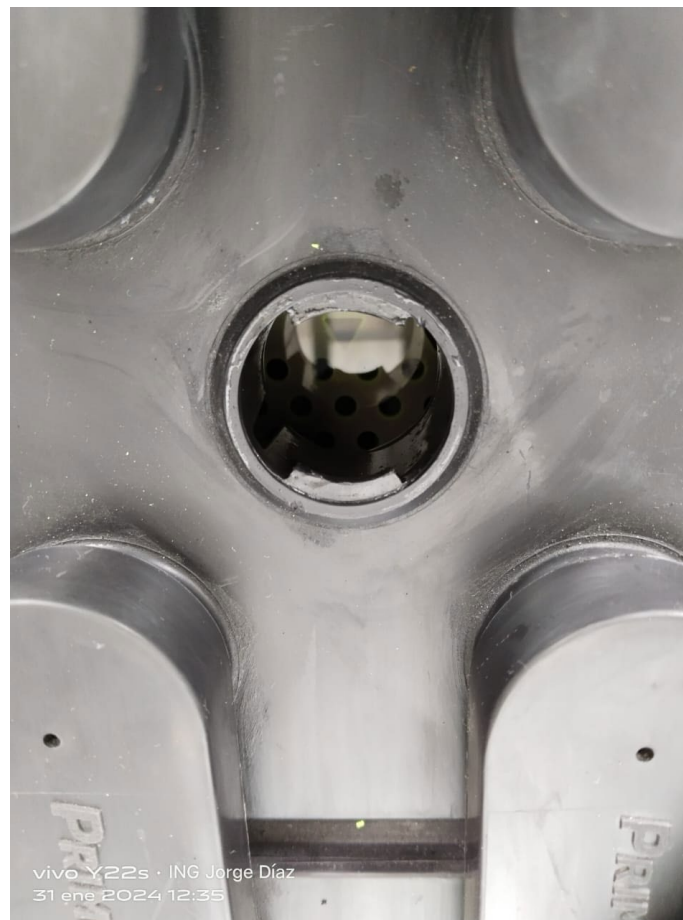
## \*REVISIÓN DE LÍQUIDO DE BATERÍA

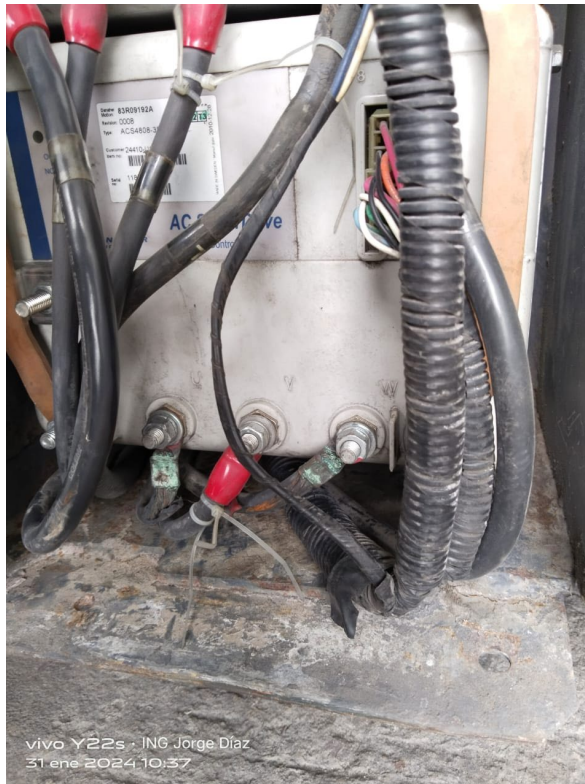
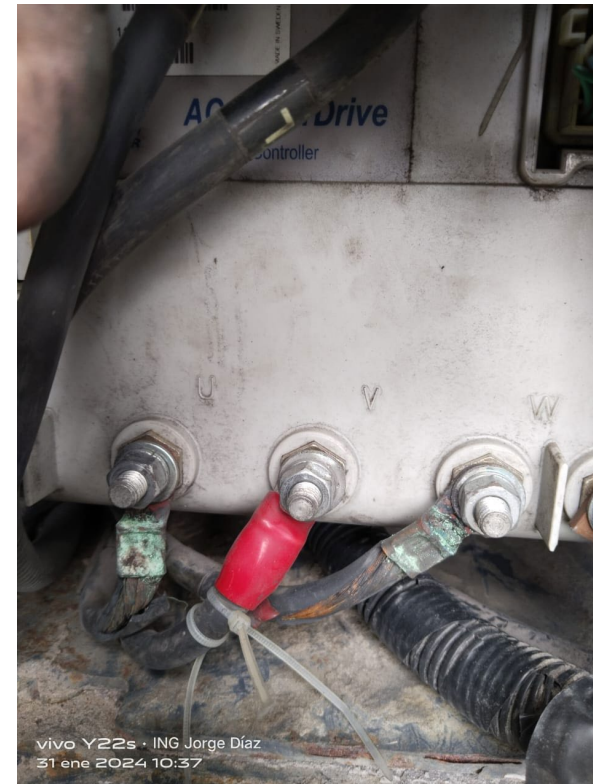
• SE ENCUENTRAN CABLES DE CONTROLADOR DE TRACCIÓN LADO DERECHO (CLABES UXW) DAÑADOS Y RECALENTADOS.

➤ RECOMENDACIONES: CAMBIAR 4 MTS DE CABLE Y 4 PINES DE OJAL.

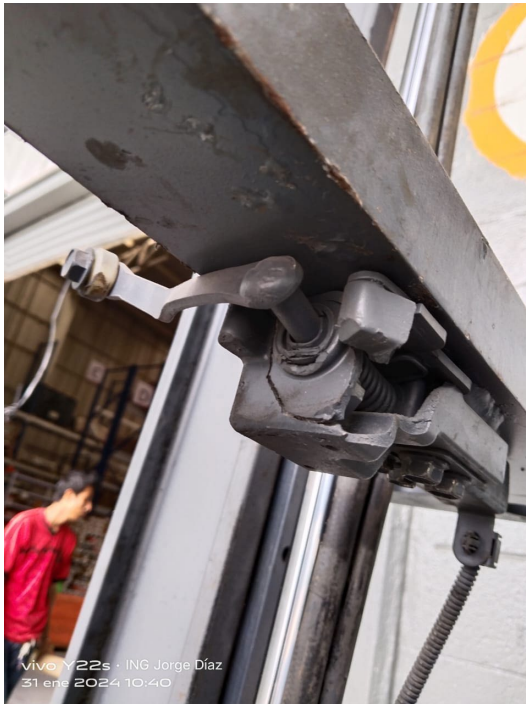
### FARO DERECHO DAÑADO.

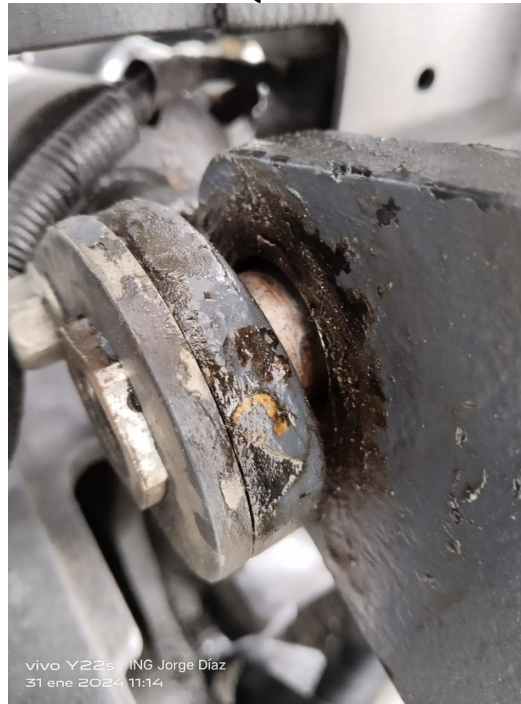
### ESTRUCTURA DE SOPORTE DE CILINDRO DE INCLINACIÓN DESGASTADO, REQUIERE ENCASQUILLADO.

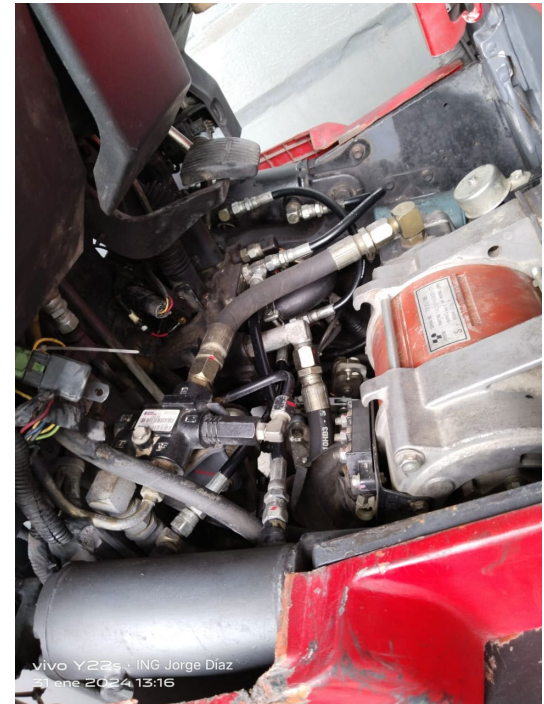
### RESORTE DEL FRENO DE PIE ENLOGADO, SE RECOMIENDA CAMBIO.
