| Empresa: | PEDRO PERALTA | Solicitante: | | Código QR: | VHSA-0149 | N. Orden: | KAUF3375 | Fecha: | 26/03/2024 |
| Equipo: | LINDE | Modelo: | H30D-01 | Serie: | H2X393201121 | Ubicación: | NACAJUCA | Horómetro: | HRS |

**FALLA REPORTADA: “NO ARRANCA, AL PARECER ES EL SENSOR DE CIGÜEÑAL”**

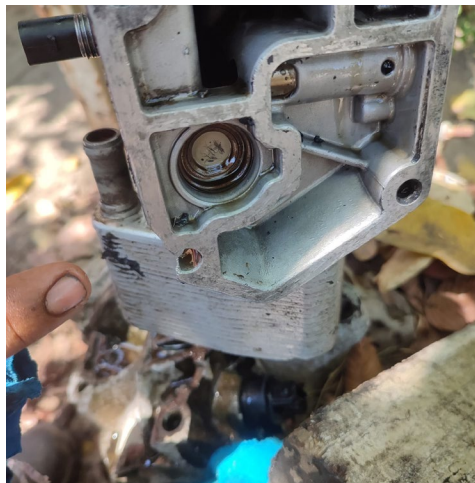
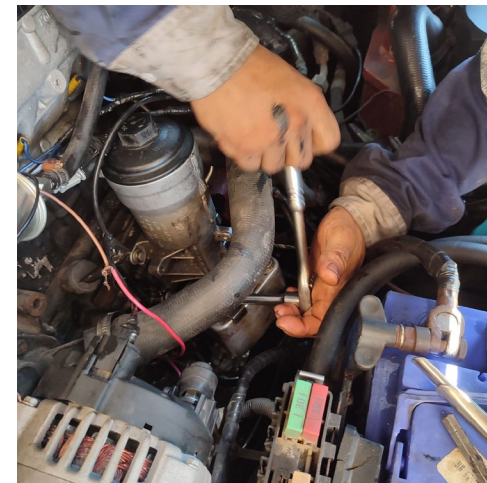
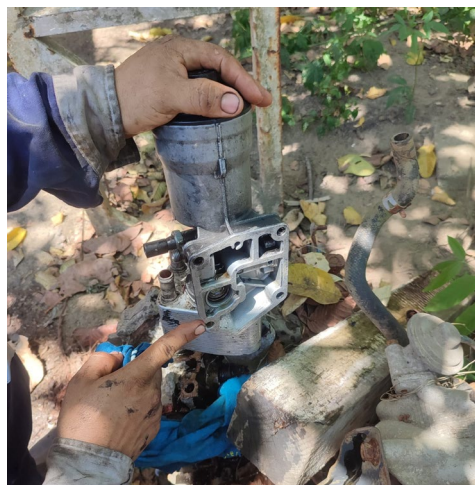
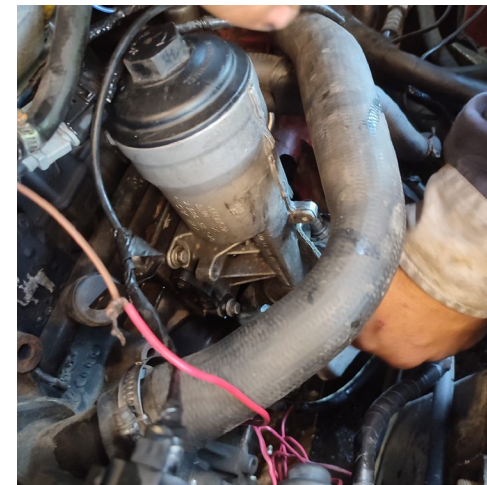
**\*SE REALIZÓ PRUEBA DE POTENCIA DEL EQUIPO Y SE ENCONTRÓ PÉRDIDA DE LA MISMA.**

**\*SE REALIZÓ PRUEBA DE PRESIÓN DE COMBUSTIBLE, ACCIONAMIENTO DE BOMBA AUXILIAR.**

**\*SE VERIFICÓ LA CORRECCIÓN DE LA FALLA CON UNA PRUEBA DE POTENCIA CON EL EQUIPO MONTACARGAS.**

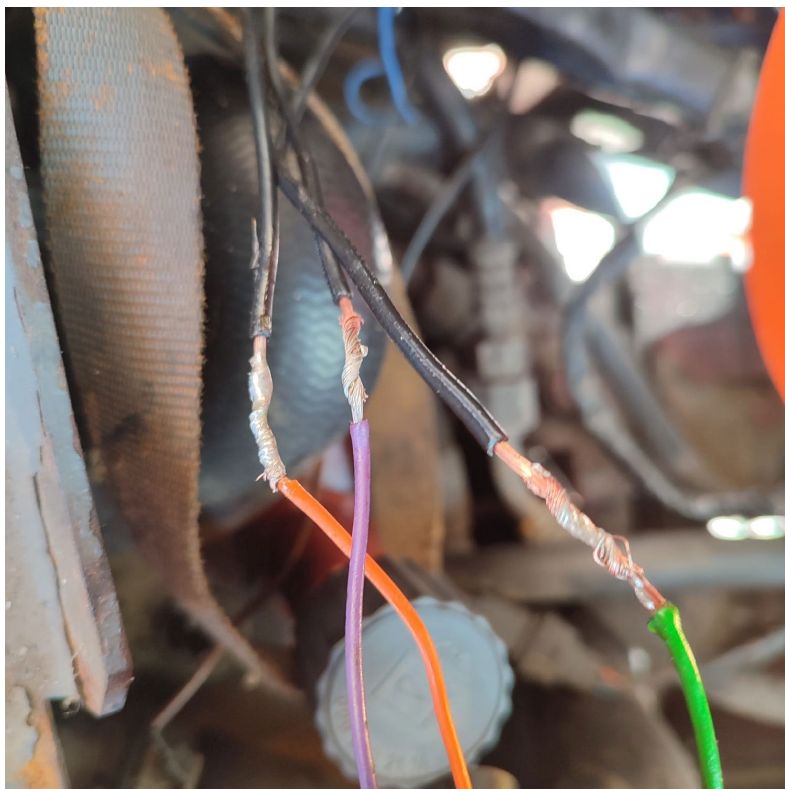
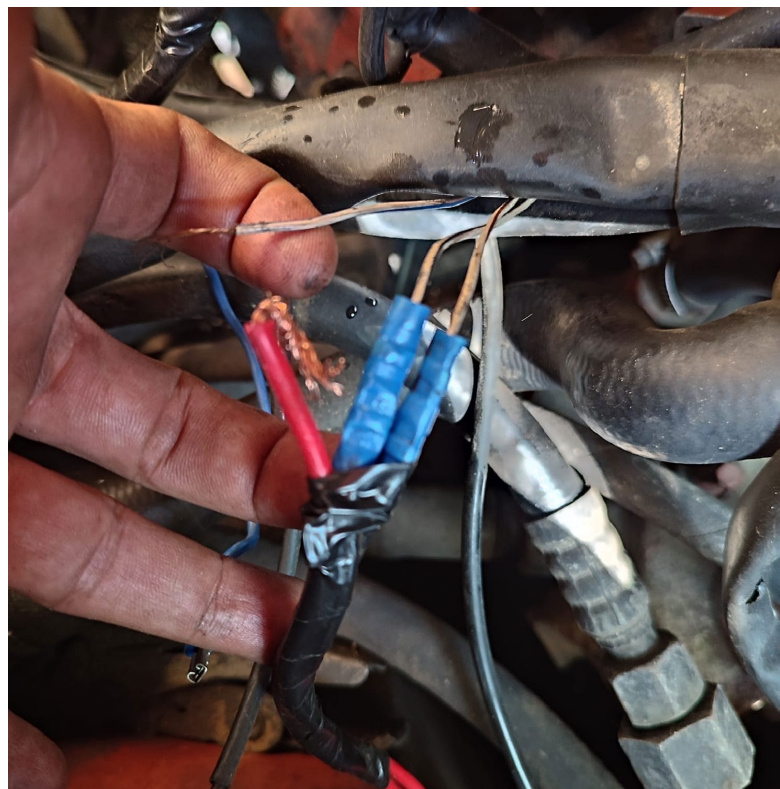
**\*AL REALIZAR LA VERIFICACIÓN DEL CABLEADO Y LOS CONECTORES ELÉCTRICOS SE ENCONTRARON UNOS EMPALMES EN EL ARNÉS DEL SENSOR CKP QUE TENIAN FALSO.**

**\*SE REEMPLAZÓ LAS LÍNEAS ELÉCTRICAS DEL ARNÉS Y SE SUSTITUYO EMPALMES DE TERMINAL POR SOLDADURA**
