MONT-12

| Empresa: | CEMEX | Solicitante: | JOSE ANGEL | Código QR: | MONT-12 | N. Orden: | INT270 | Fecha: | 24/04/2024 |
| Equipo: | LINDE | Modelo: | H35D | Serie: | H2X393F01203 | Ubicación: | APIZACO | Horómetro: | 9,488.6 HRS |

**FALLA REPORTADA: “TESTIGO DE CALENTAMIENTO EN EL DISPLAY”**

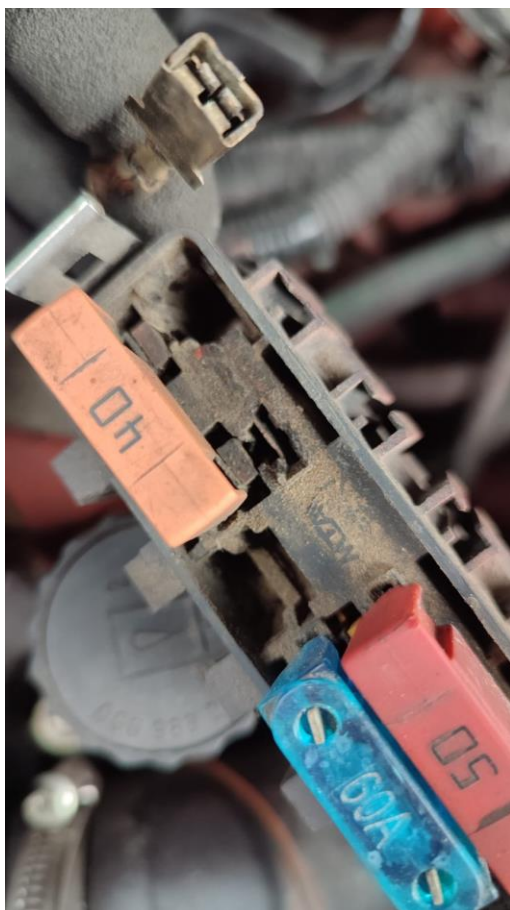
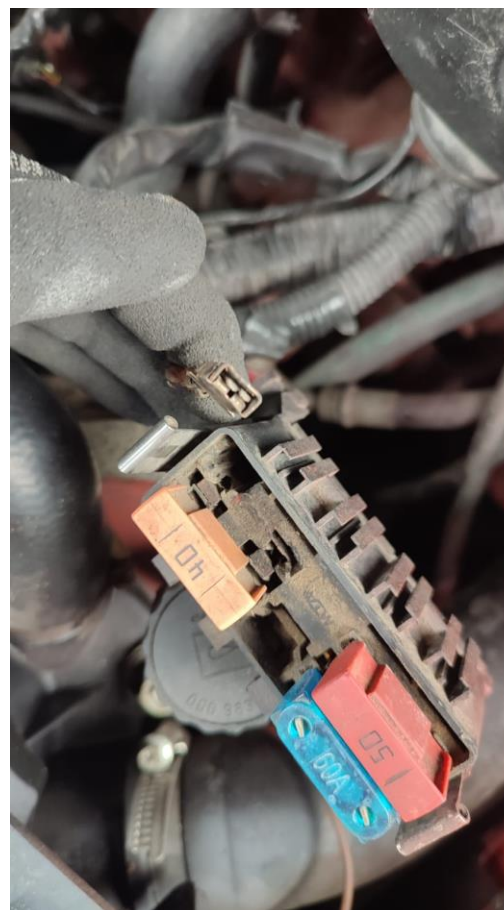
**\*SE ENCONTRO PORTAFUSIBLE DE VENTILADOR EN MAL ESTADO**

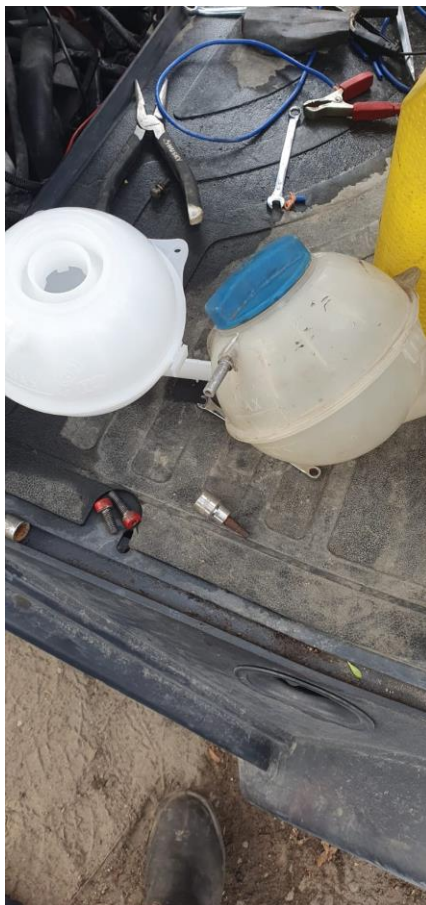
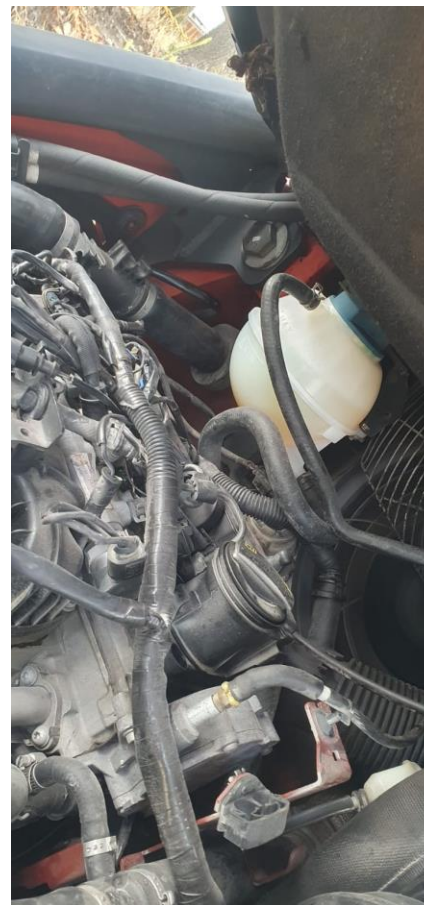
**\*SE ENCONTRO FISURA EN EL DEPOSITO DE ATICONGELANTE**

**\*SE REEMPLAZO DE DEPOSITO DE ANTICONGELANTE**
