| <b>Empresa:</b> | CEMEX | <b>Solicitante:</b> | | <b>Código QR:</b> | VHSA-0278 | <b>N. Orden:</b> | KAUFSN | <b>Fecha:</b> | 07/05/2024 |
| <b>Equipo:</b> | HYSTER | <b>Modelo:</b> | H3.5UT | <b>Serie:</b> | A3C1A08492V | <b>Ubicación:</b> | APIZACO | <b>Horómetro:</b> | 1,590.7 HRS |

## \*DESMONTAJE DE CULATA DE MOTOR PARA RREEMPLAZO DE JUNTA

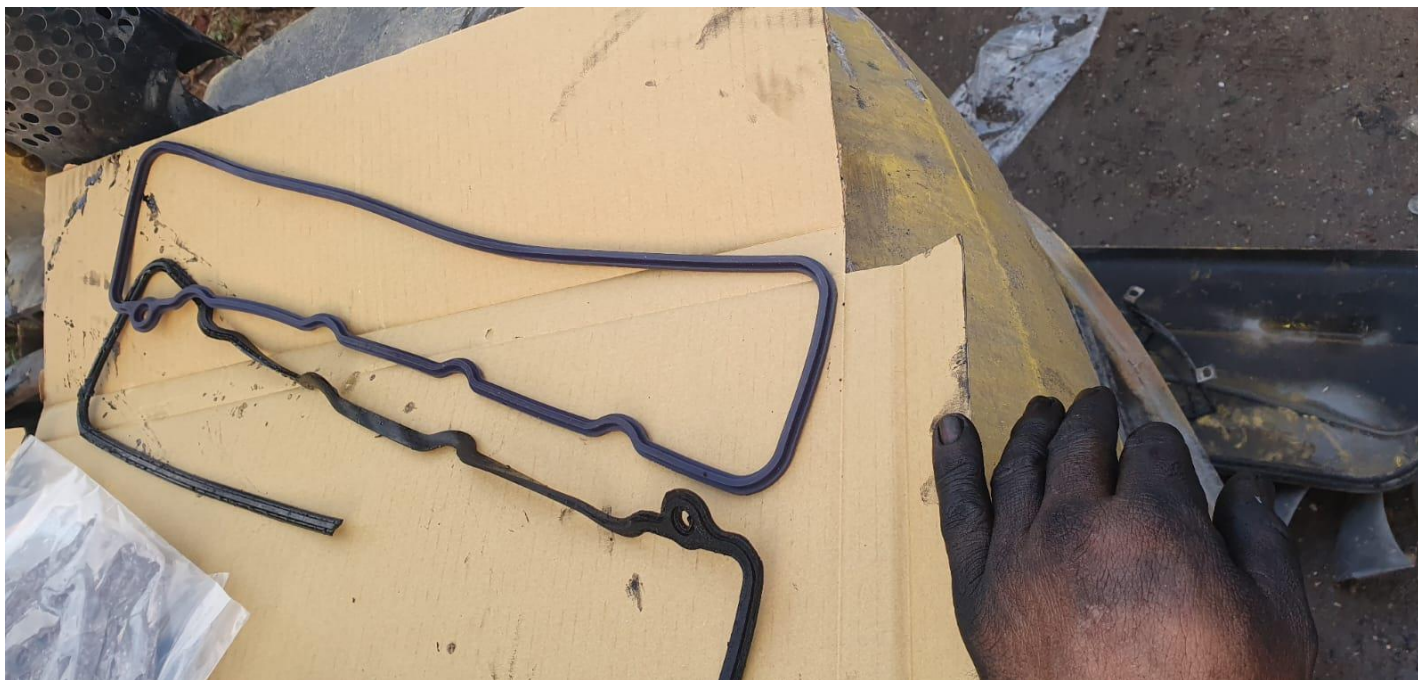
## \*REEMPLAZO DE JUNTA DE CULATA DE MOTOR

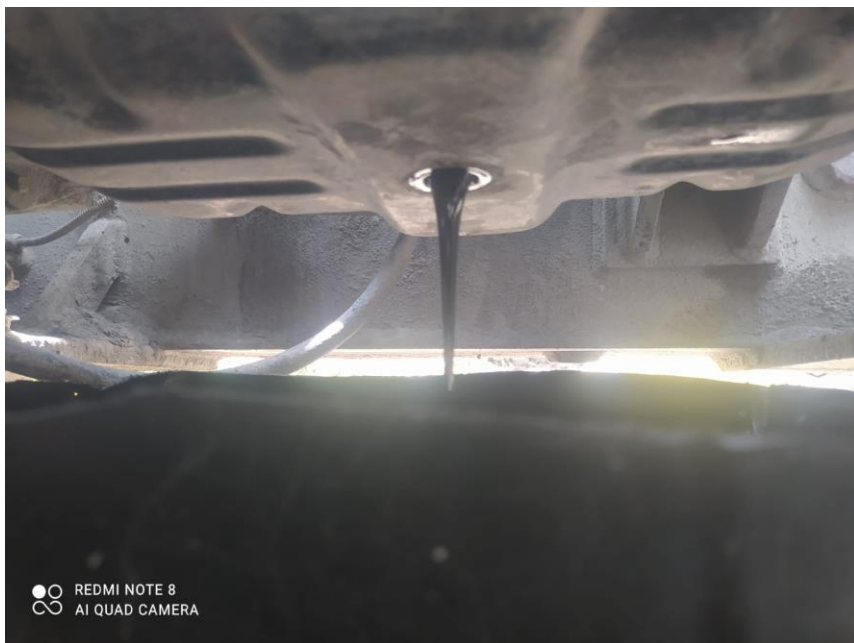
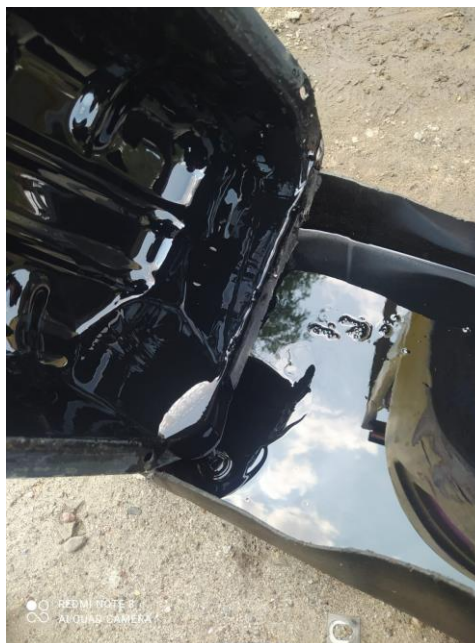
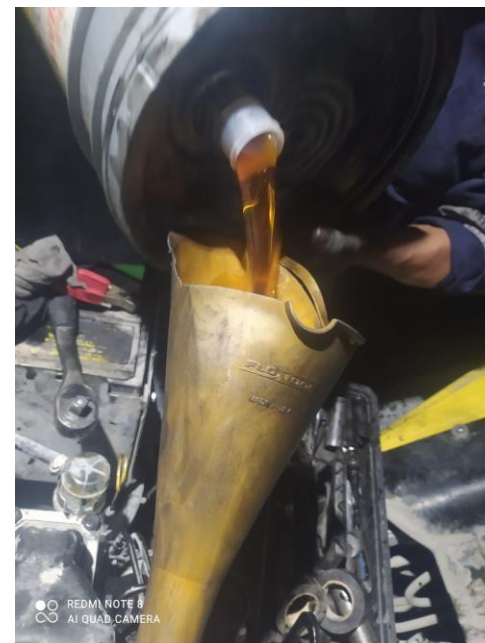
## \*DRENADO Y SUMINISTRO DE ACEITE DE MOTOR

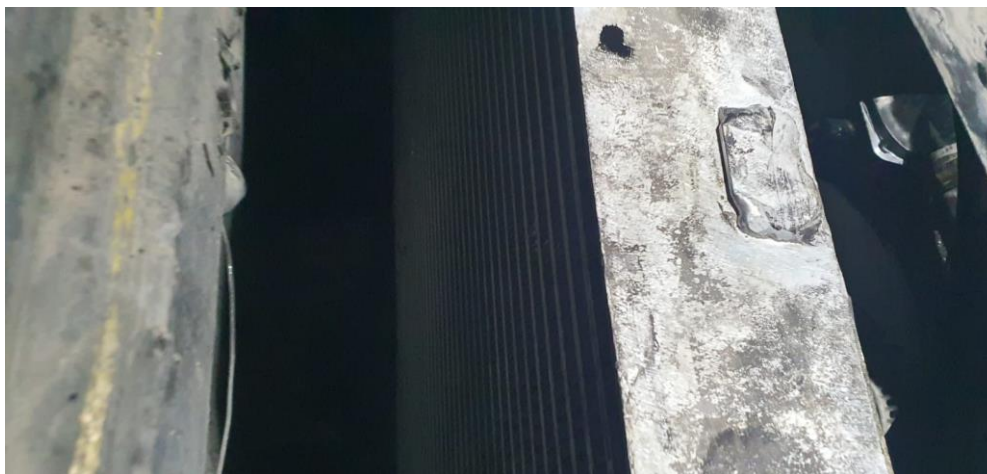
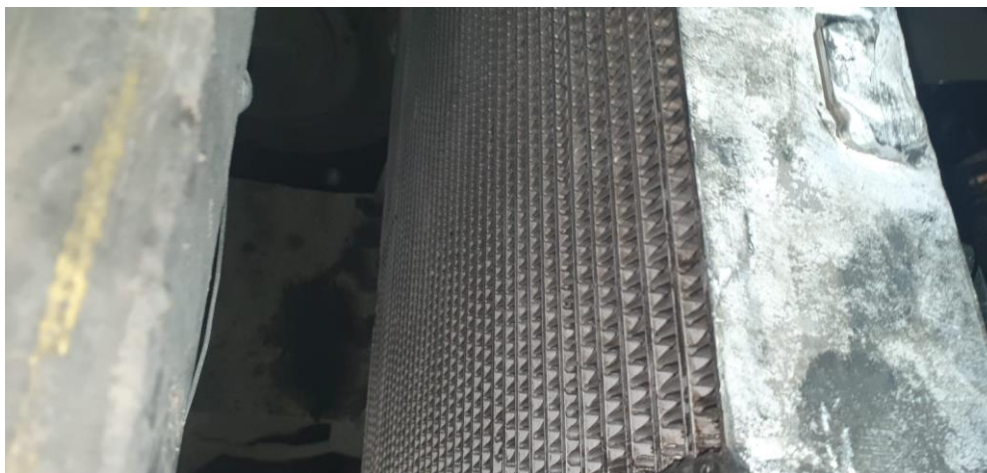
**\*DESMONTAJE DE RADIADOR PARA SU MANTENIMIENTO**

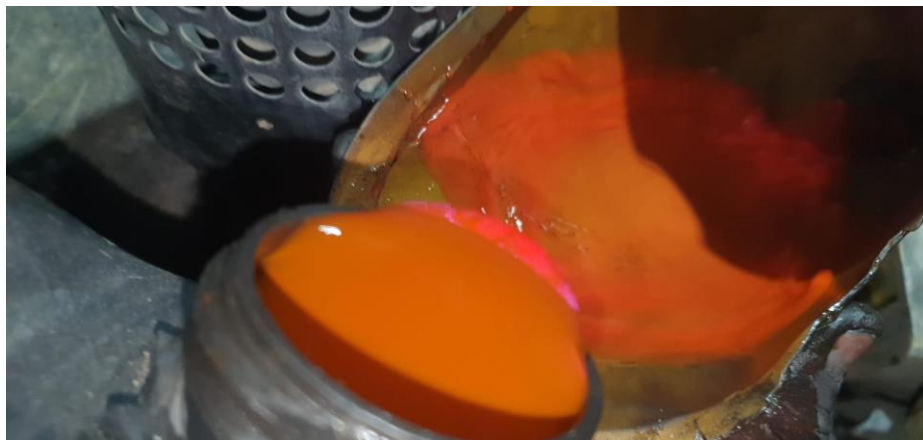
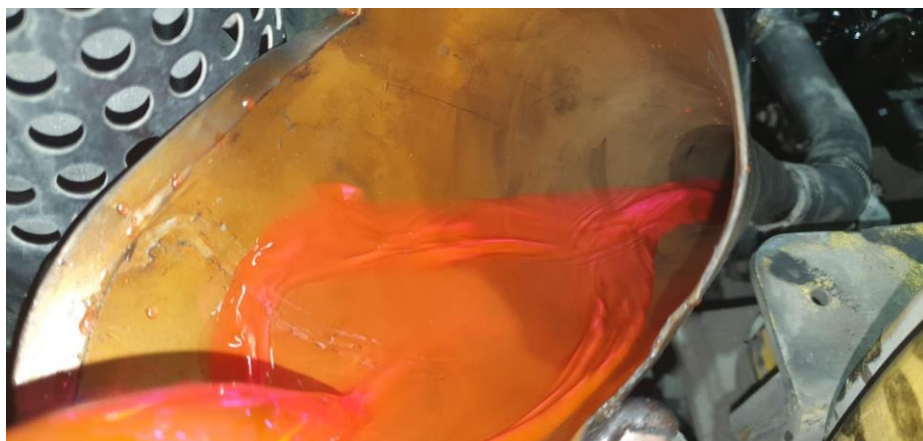
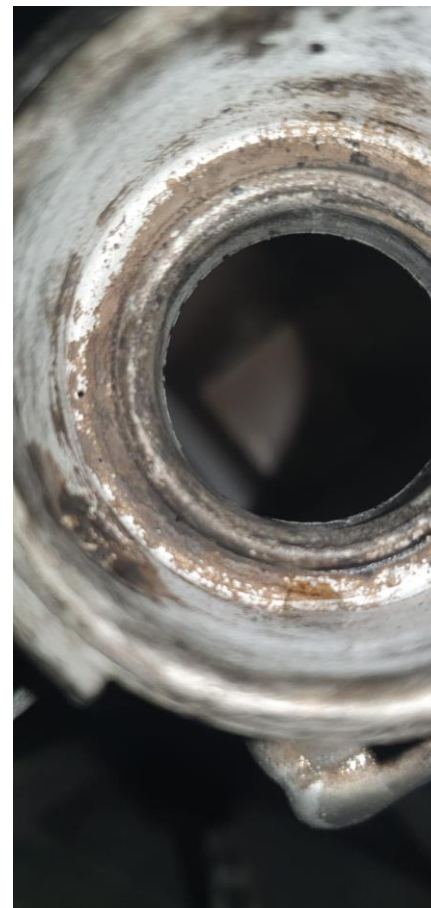
## \*SUMINISTRO DE ANTICONGELANTE

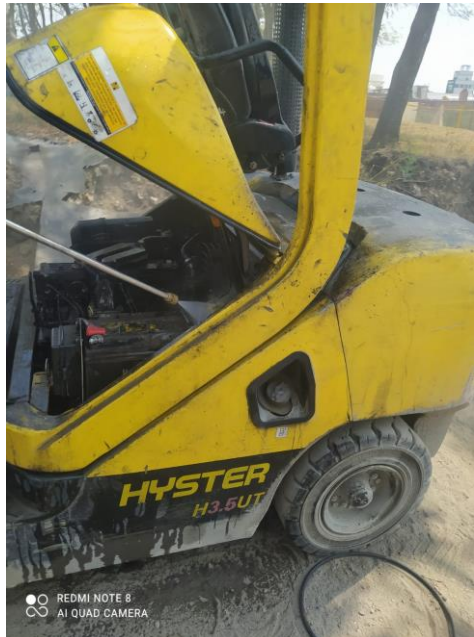
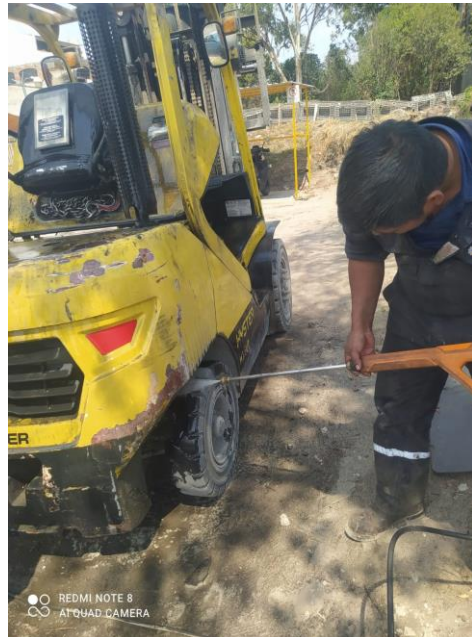
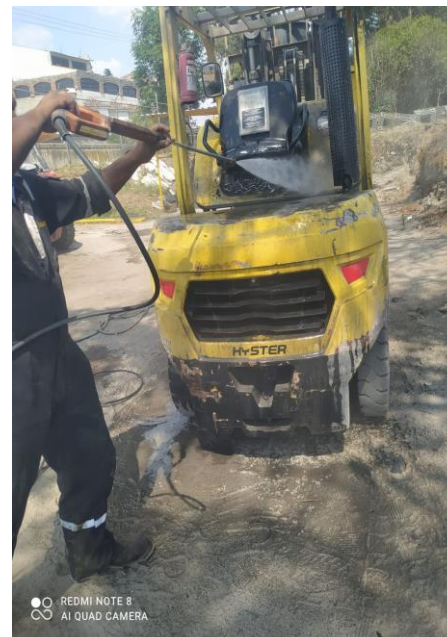
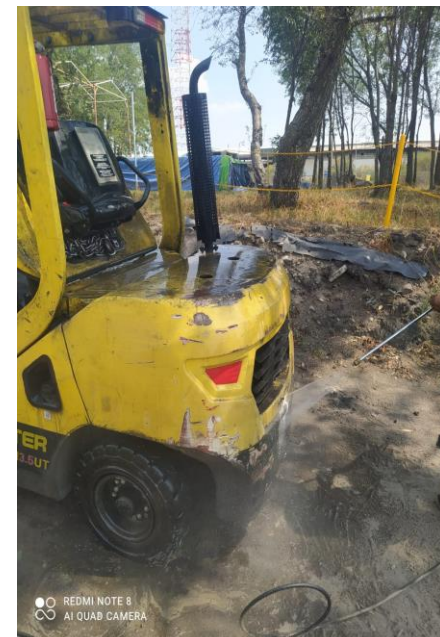
## \*LAVADO DEL EQUIPO A PRESIÓN
