MONT-15

| Empresa: | CEMEX | Solicitante: | MARISOL MORA | Código QR: | MONT-15 | N. Orden: | INTSN | Fecha: | 11/05/2024 |
| Equipo: | LINDE | Modelo: | H35D | Serie: | H2X393H00604 | Ubicación: | VILLAHERMOSA | Horómetro: | HRS |

## FALLA REPORTADA: “BLOQUEO DE FUNCIONES HIDRÁULICAS”

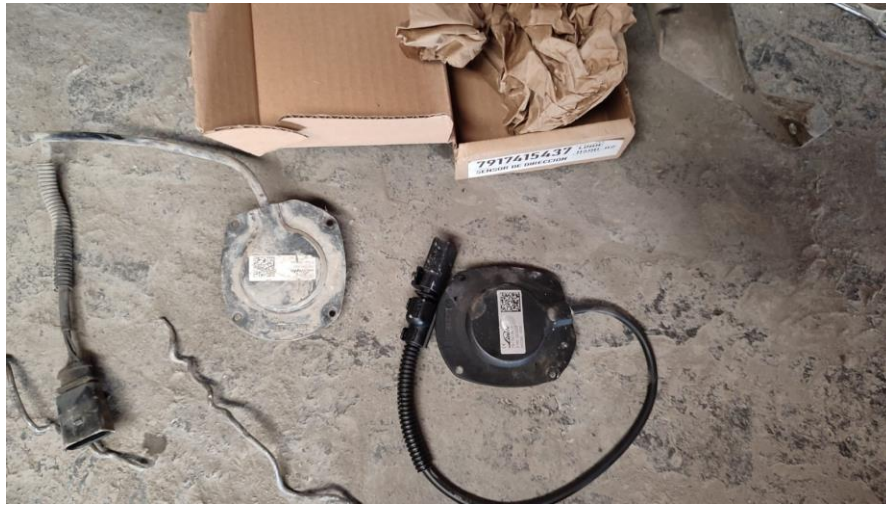
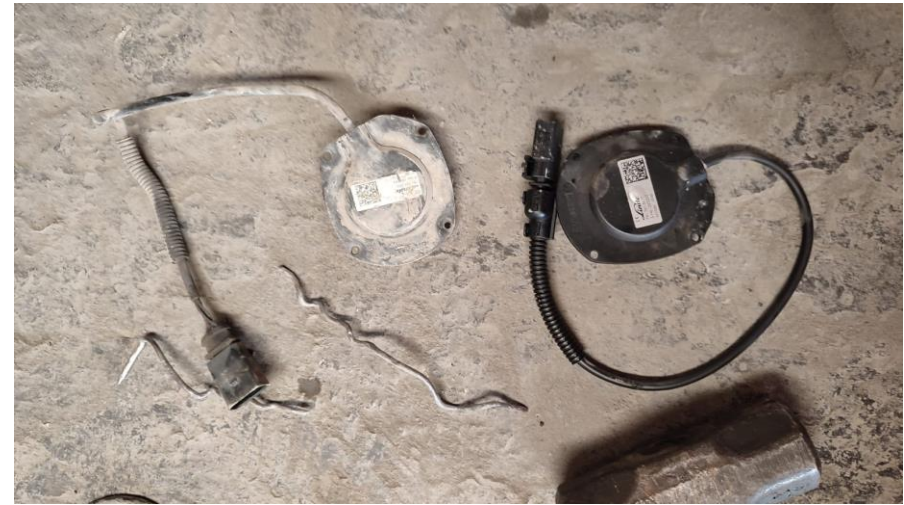
\*INSPECCIÓN DE SENSOR DE POSICIÓN DE DIRECCIÓN, ARNES ROTO INTERNAMENTE

\*REEMPLAZO DE SENSOR DE DIRECCIÓN Y SE CORRIGIÓ FALLA
