| Empresa: | INGENIO SANTOS | Solicitante: | ING. DEYVID DE LA FUENTE | Código QR: | VHSA-0091 | N. Orden: | KAUF3570 | Fecha: | 23/05/2024 |
| Equipo: | KOMATSU | Modelo: | FG30HT-16 | Serie: | A232566 | Ubicación: | CARDENAS | Horómetro: | 10484.7 H |

## FALLA REPORTADA: "SE ROMPIO SENSOR DE SILLA Y NO DA FUNCIÓN EL MONTACARGAS"

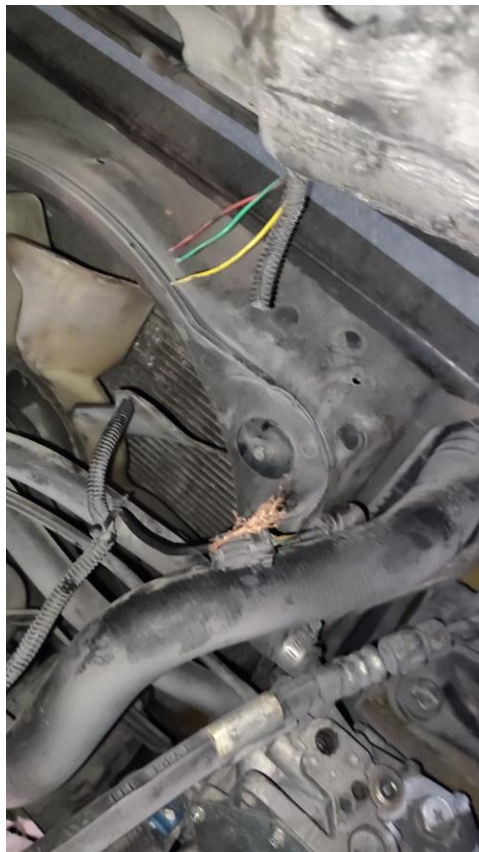
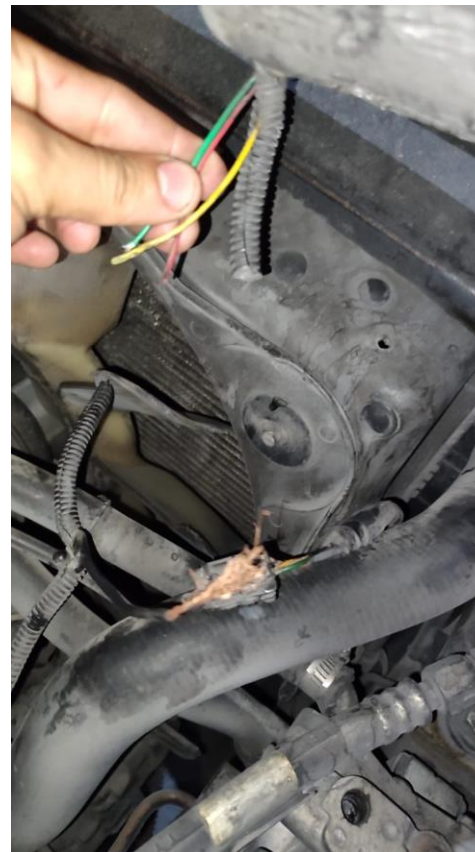
**\*INSPECCIÓN VISUAL DE ARNES DE SENSOR HOMBRE PRESENTE, ENCONTRANDO CABLES ARRANCADOS POSIBLEMENTE POR FAN CLUTCH**

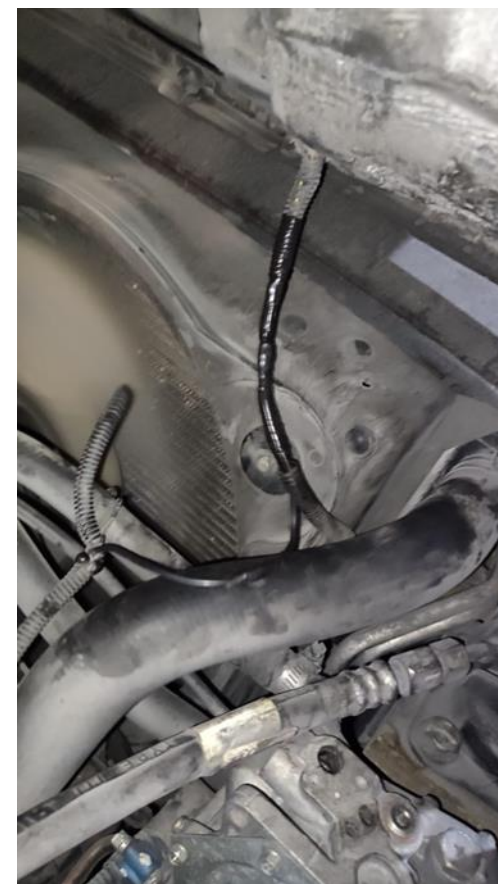
- INSPECCIÓN VISUAL DE ARNES DE SENSOR HOMBRE PRESENTE, ENCONTRANDO CABLES ARRANCADOS POSIBLEMENTE POR FAN CLUTCH
- RECONEXIÓN DEL CABLEADO Y SOLDADO
- PRUEBAS DE MOVIMIENTO DEL EQUIPO, NO PRESENTA FALLAS NI PROBLEMAS CON:
  - TRACCIÓN ADELANTE Y ATRÁS
  - INCLINACIÓN DE MÁSTIL
  - LEVANTE Y DESCENCO DE HORQUILLAS
  - DESPLAZAMIENTO LATERALES DE CARRO PORTAHORQUILLAS
