| Empresa: | CEMEX | Solicitante: | | Código QR: | MONT-10 | N. Orden: | INT316 | Fecha: | 24/05/2024 |
| Equipo: | LINDE | Modelo: | H35D | Serie: | H2X393F05628 | Ubicación: | APIZACO | Horómetro: | 13,937.4 HR |

**FALLA REPORTADA: "SE VUELVE A INUNDAR DE DIESEL LOS INYECTORES Y SE LE DEGOLLO EL TORNILLO QUE SOSTIENE EL EXTINTOR"**

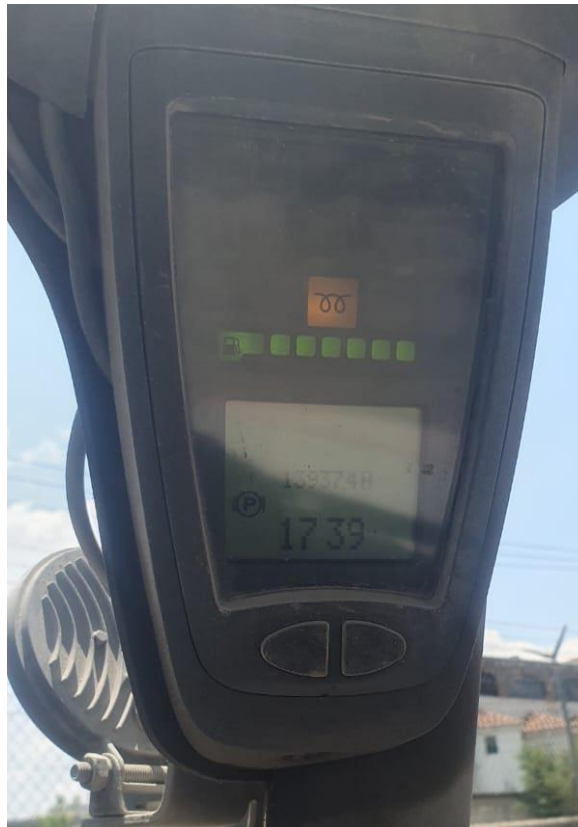
**\*HOROMETRO DEL EQUIPO.**
