DISTRIBUIDORA Y SERVICIOS KAUFMANN SA DE CV

| <b>Equipo:</b> | CATERPILLAR | <b>Modelo:</b> | GP25 | <b>Serie:</b> | 5AM08054 | <b>Ubicación:</b> | ALMACEN CENTRAL | <b>Horómetro:</b> | 3,840.4 HRS |

## “MANTENIMIENTO PREVENTIVO (AFINACIÓN DE MOTOR)”

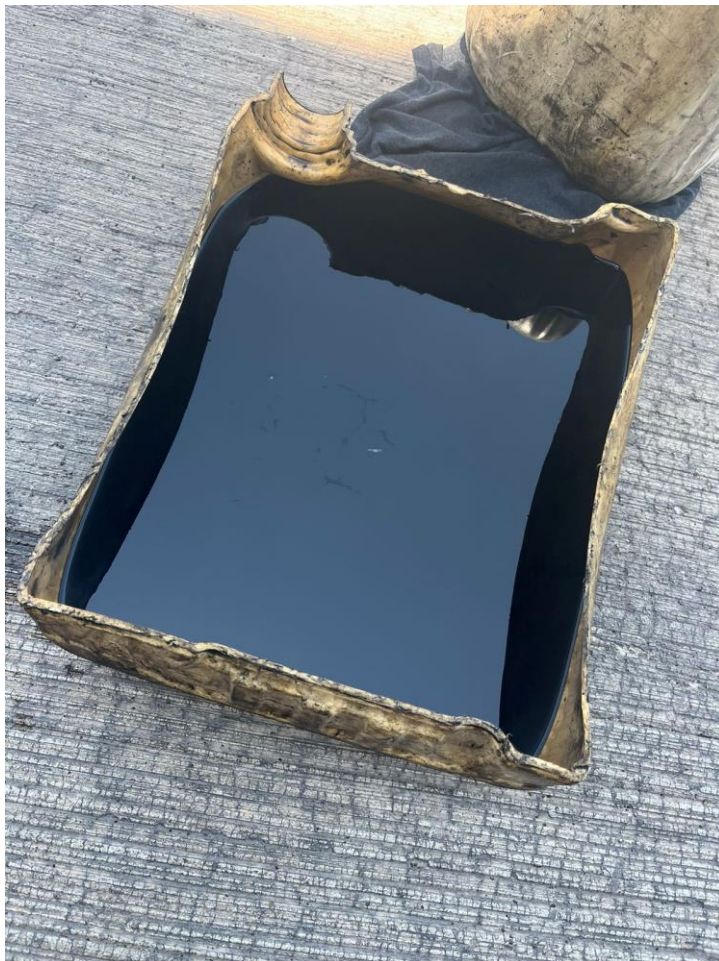
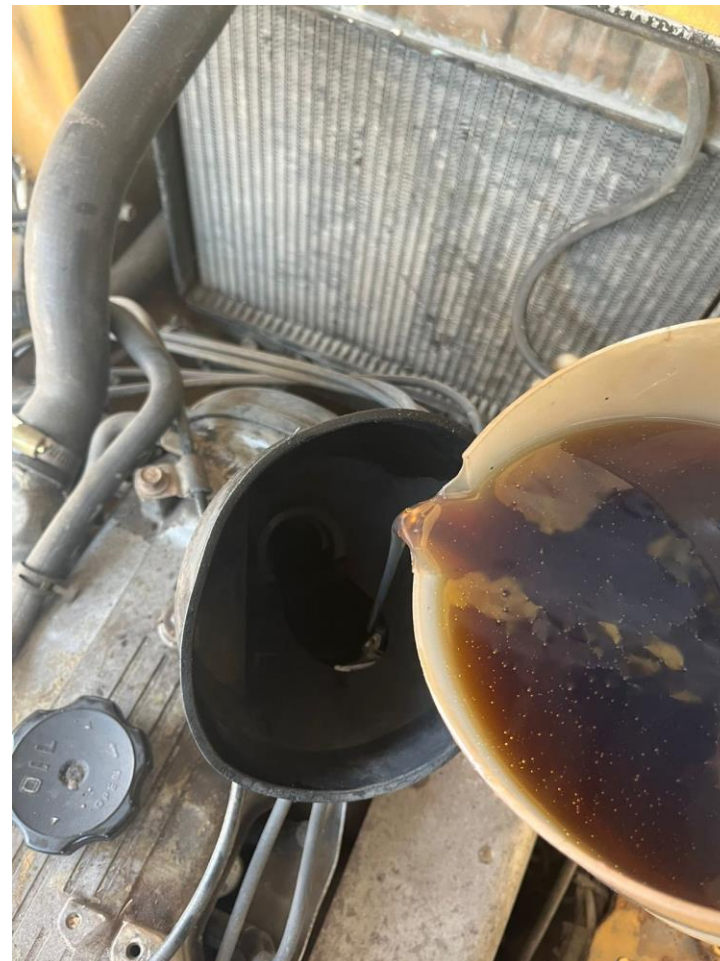
### \*DRENADO Y SUMINISTRO DE ACEITE DE MOTOR

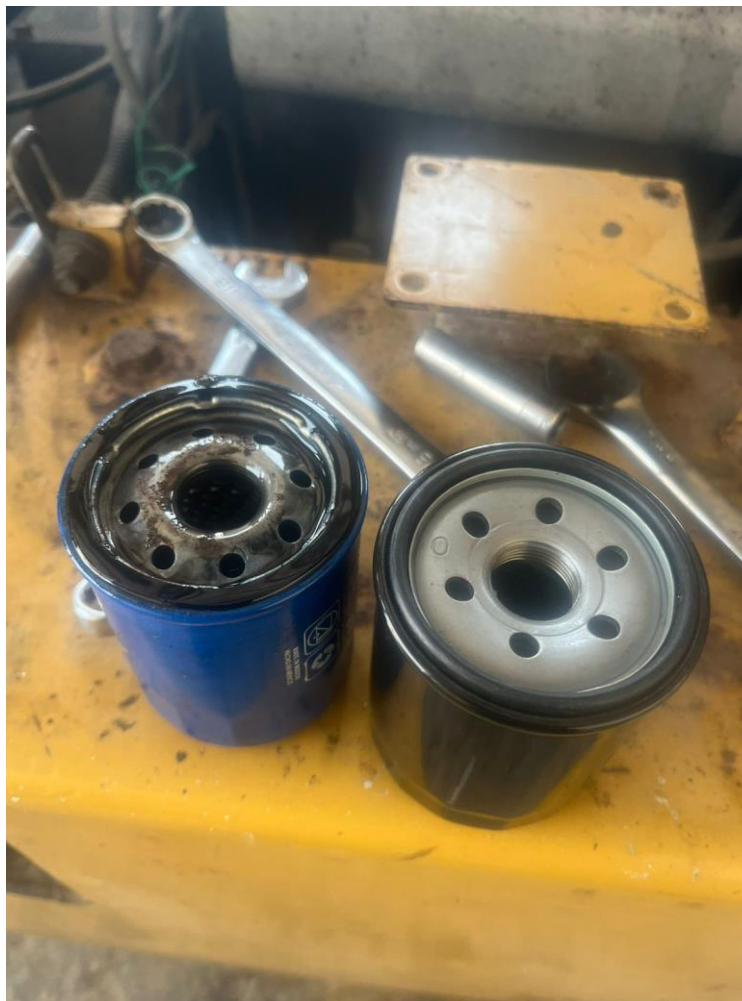
## \*REEMPLAZO DE FILTRO DE ACEITE DE MOTOR

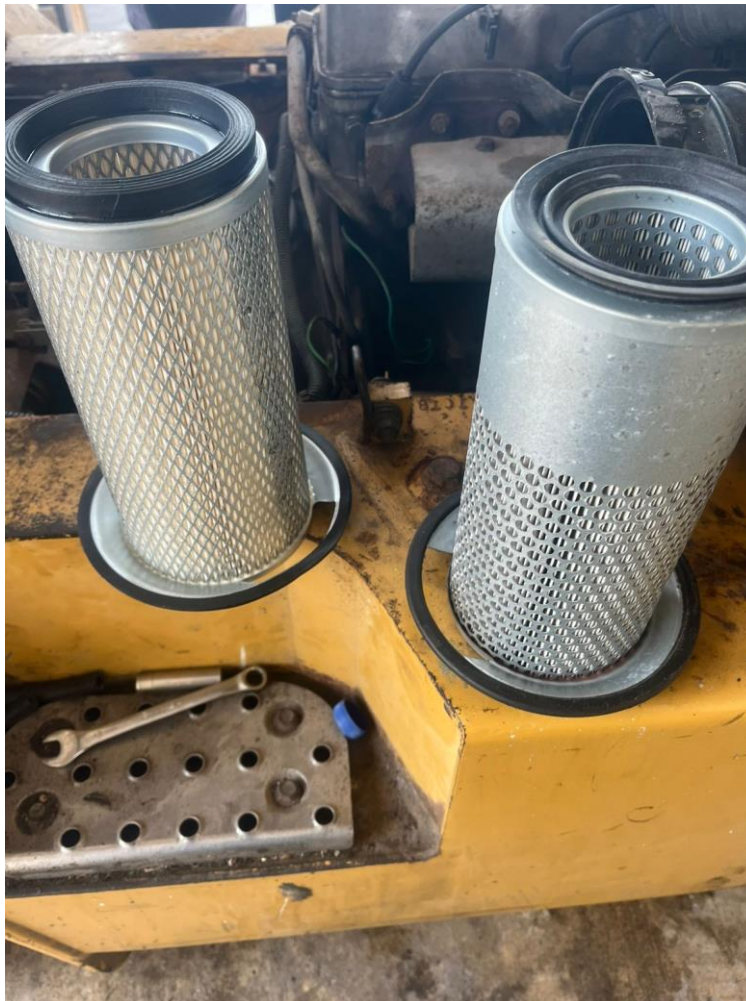
## \*REEMPLAZO DE FILTRO DE AIRE

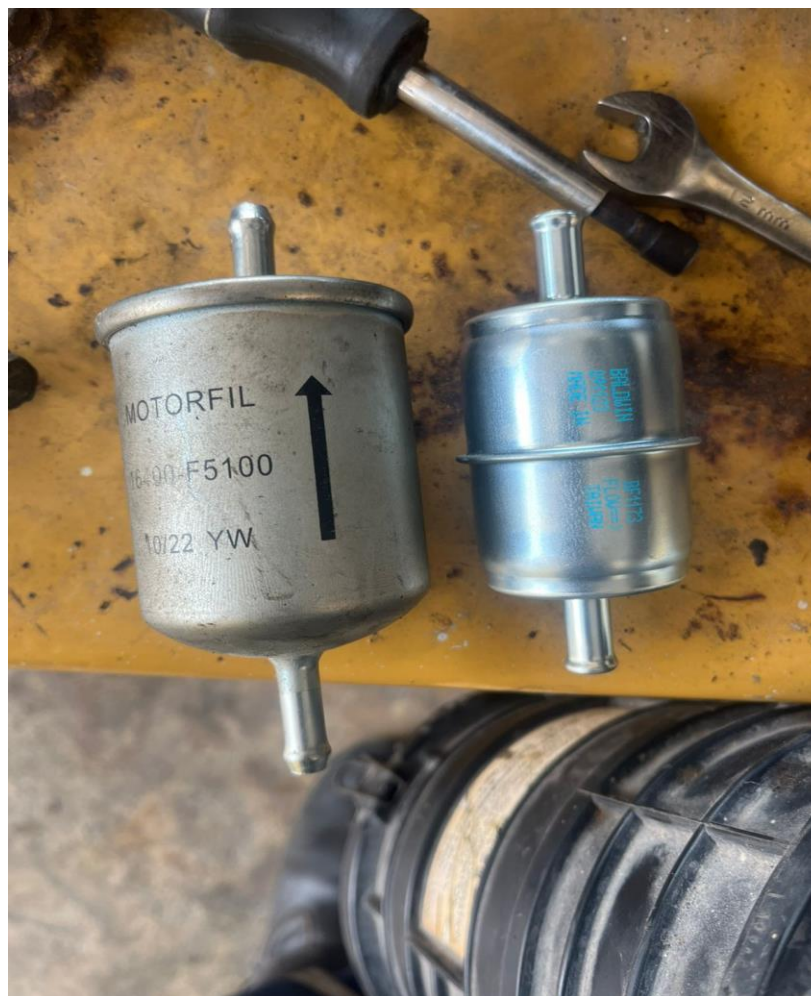
## \*REEMPLAZO DE FILTRO DE GASOLINA

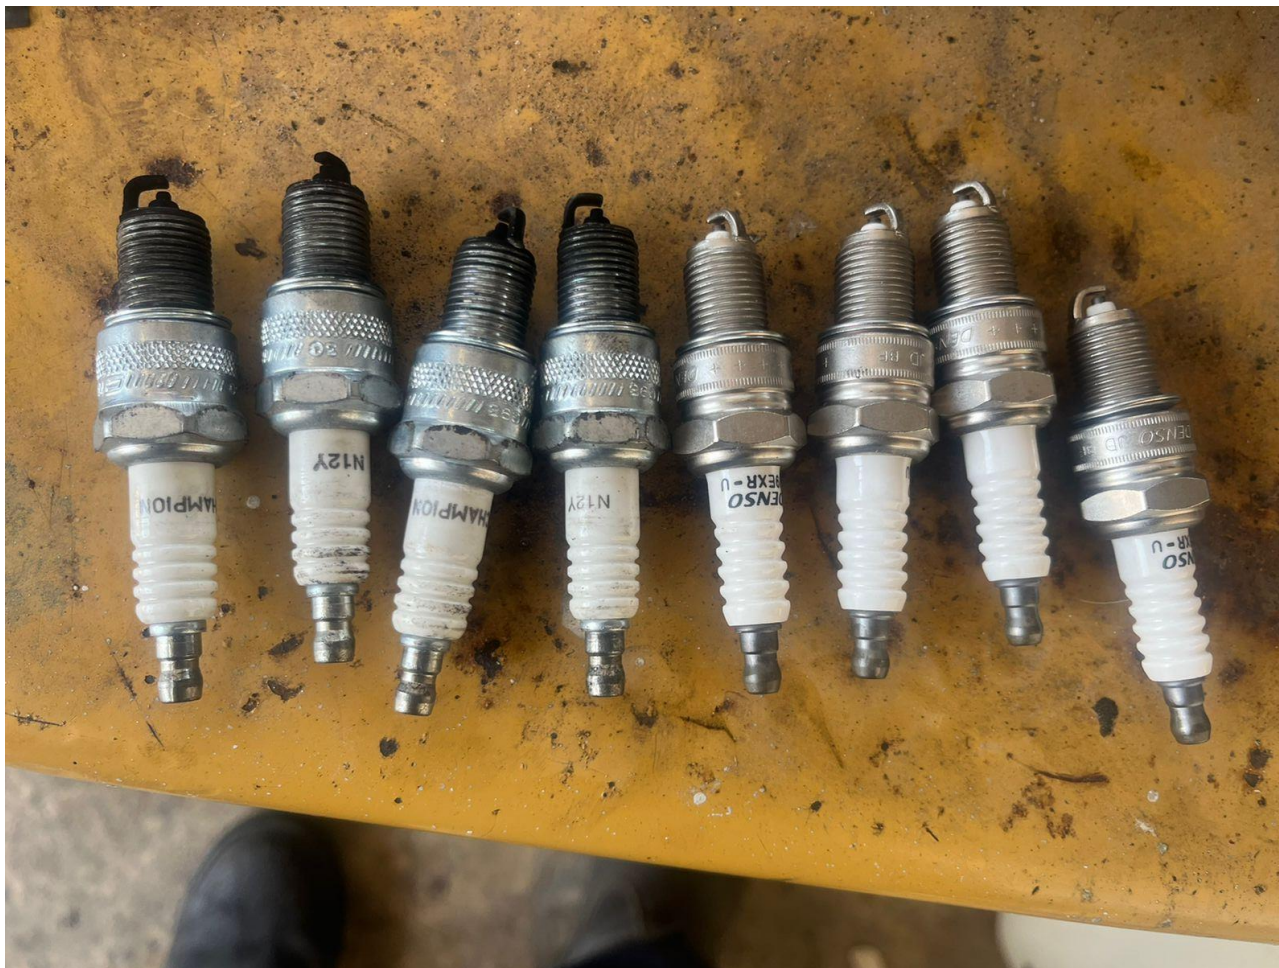
## \*REEMPLAZO DE BUJIAS

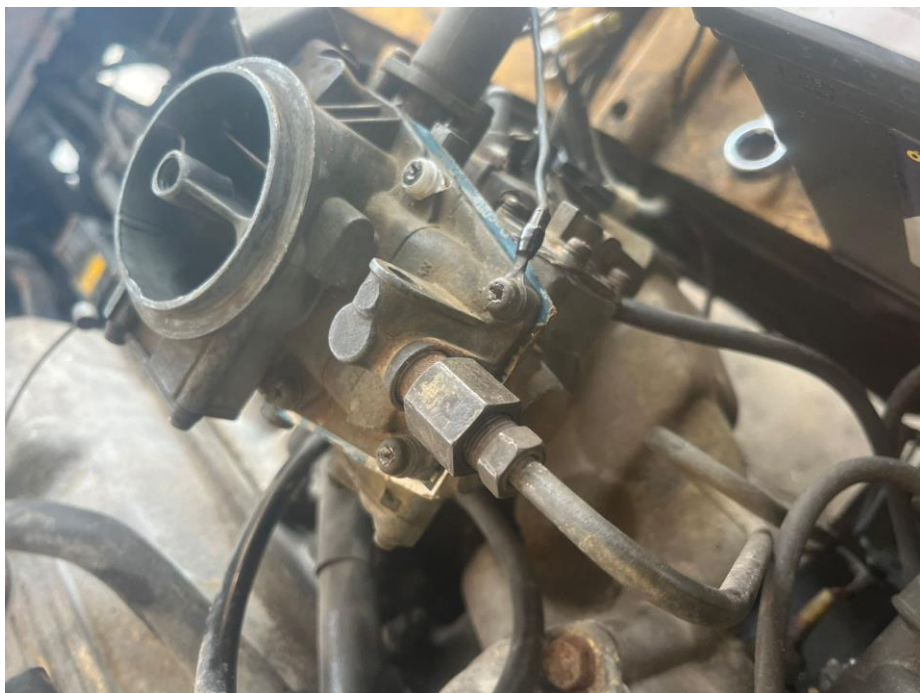
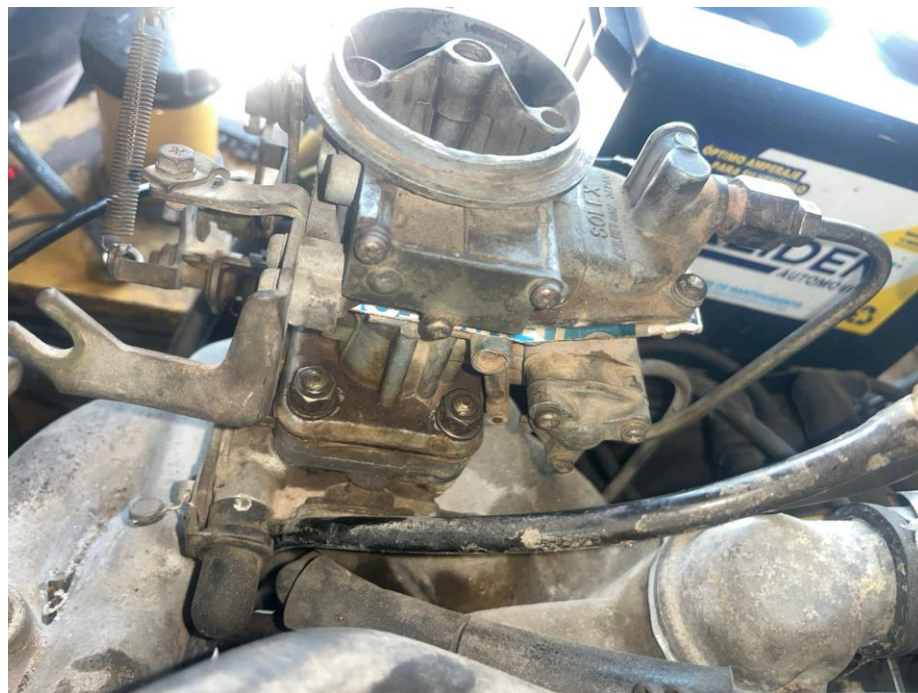
## \*DESMONTAJE DE CARBURADOR PARA LIMPIEZA

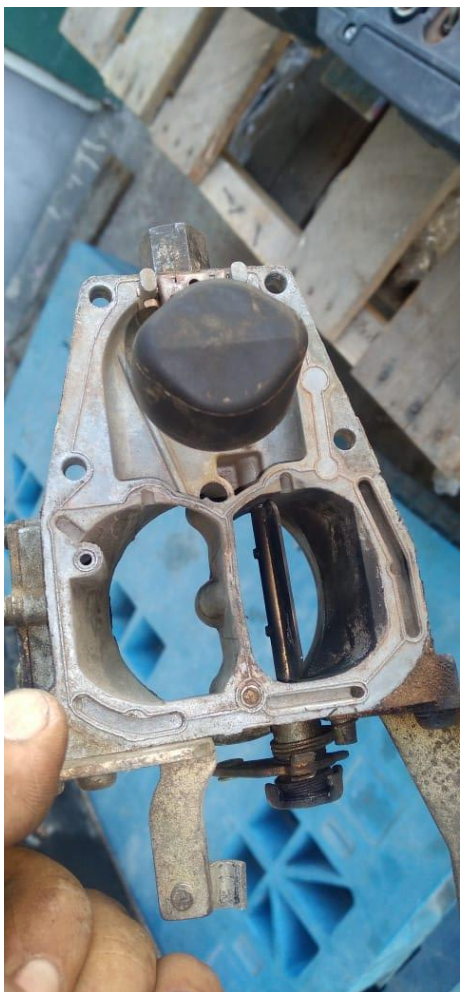
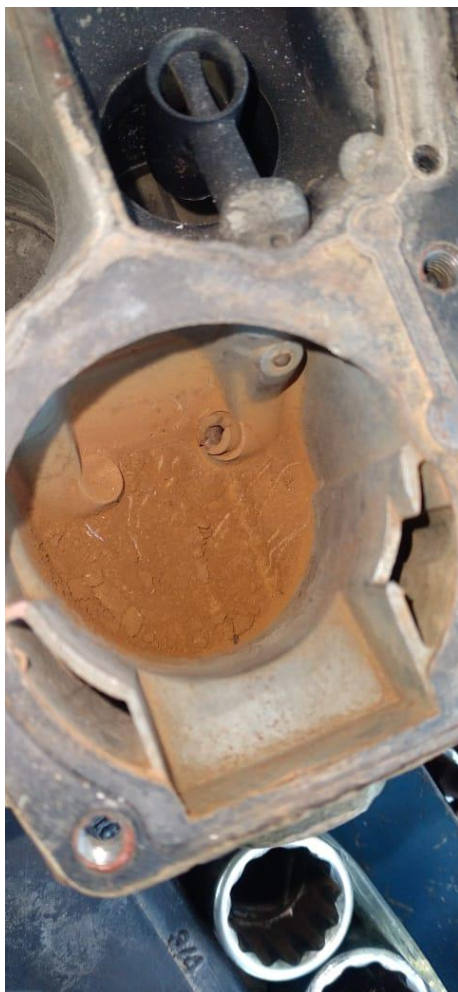
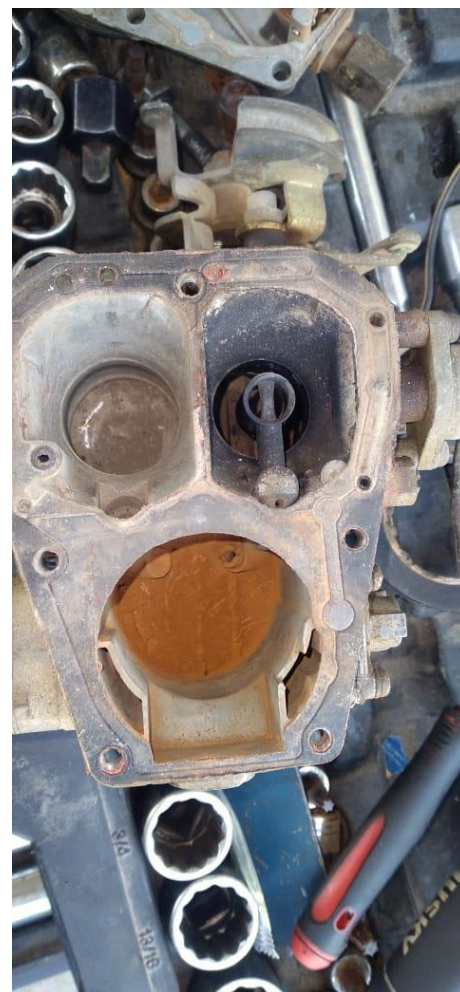
## \*CONDICIONES EN LAS QUE SE ENCONTRO EL CARBURADOR

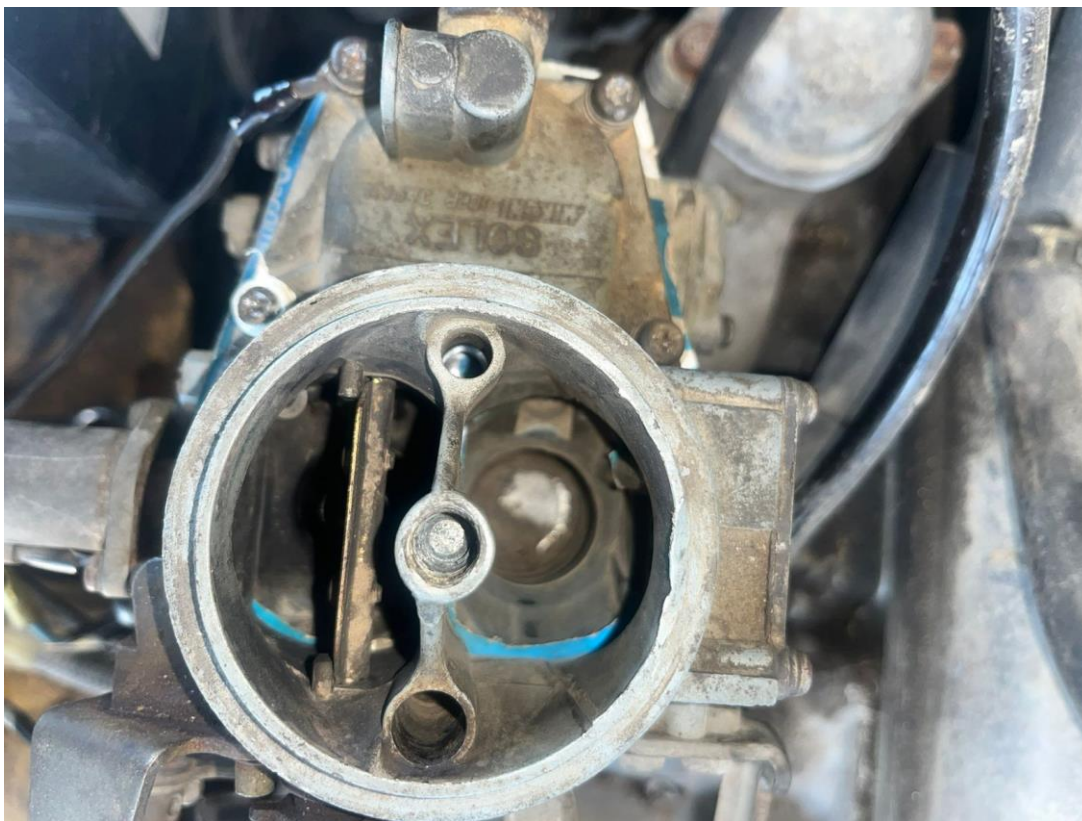
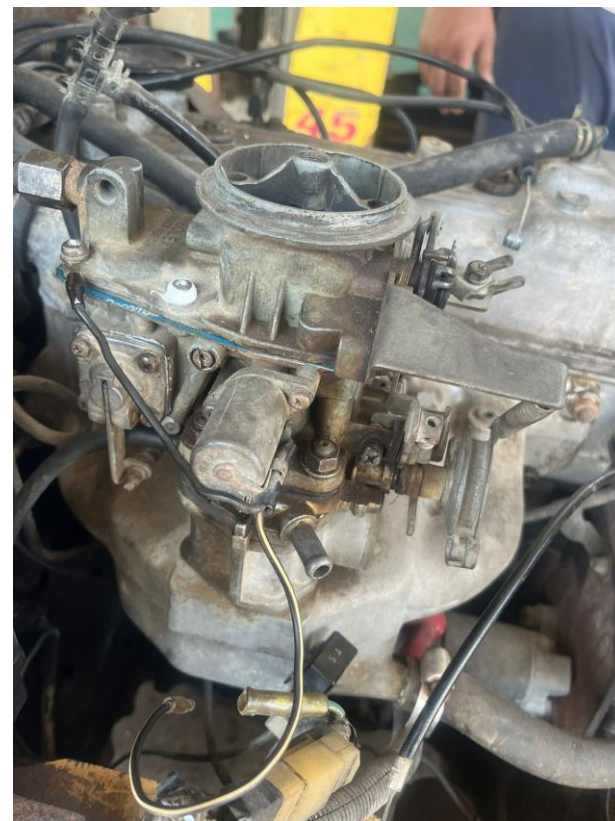
**\*CARBURADOR REQUIERE REEMPLAZO**

- SE LLEVA CARBURADOR PARA SU REEMPLAZO Y BANDA DEL MOTOR.
- SE LLEVA MANGUERA PARA SU ELABORACIÓN.
- REQUIERE CAMBIO DE CABLE DE BUJIA, TAPA DE ROTOR Y EL DISTRIBUIDOR.

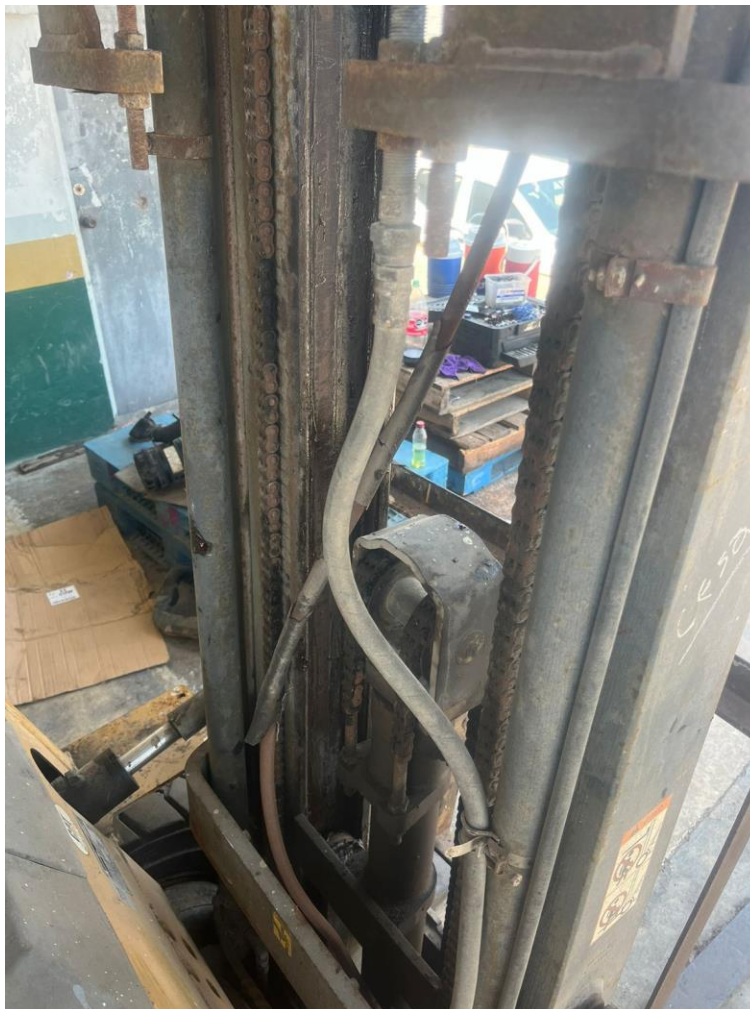
### \*CONDICIONES EN LAS QUE SE ENCONTRO EL MÁSTIL

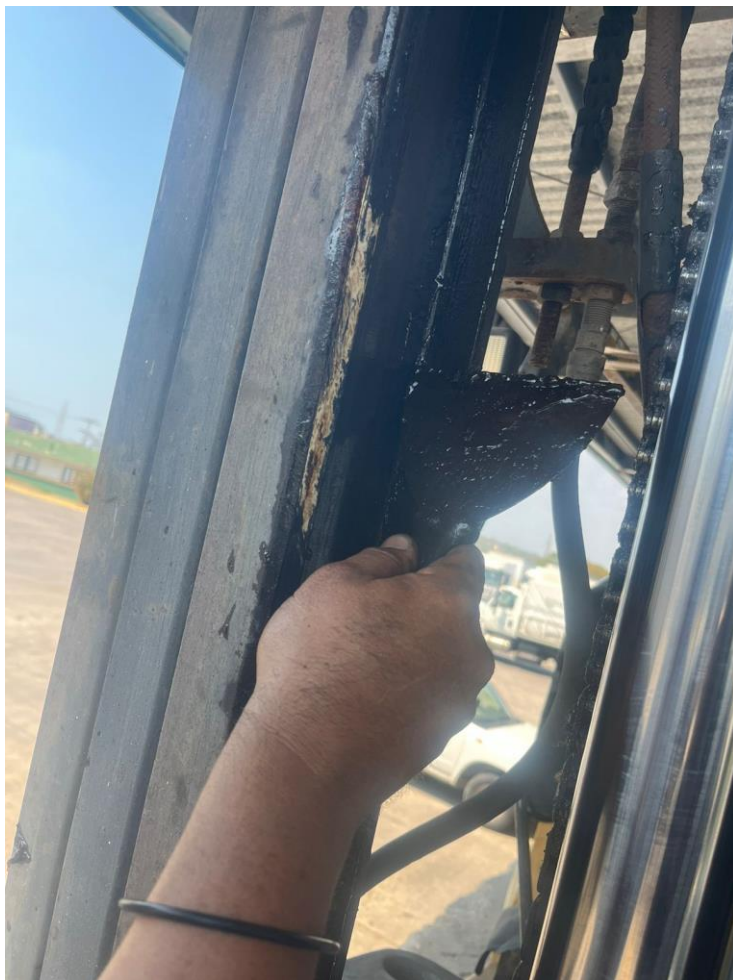
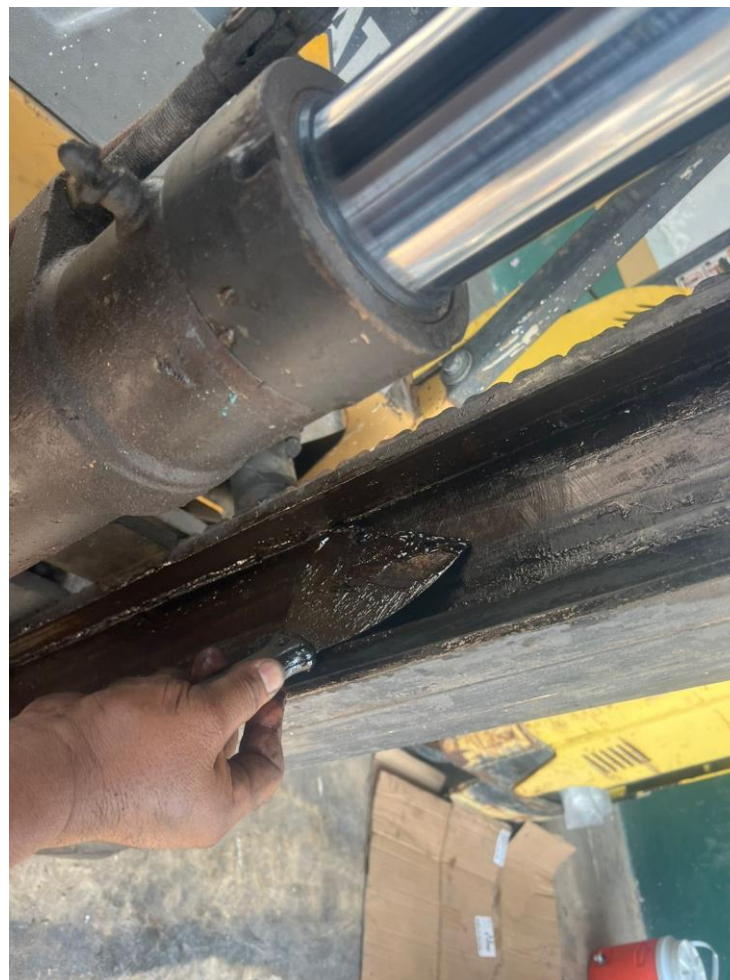
## \*LIMPIEZA DE MÁSTIL

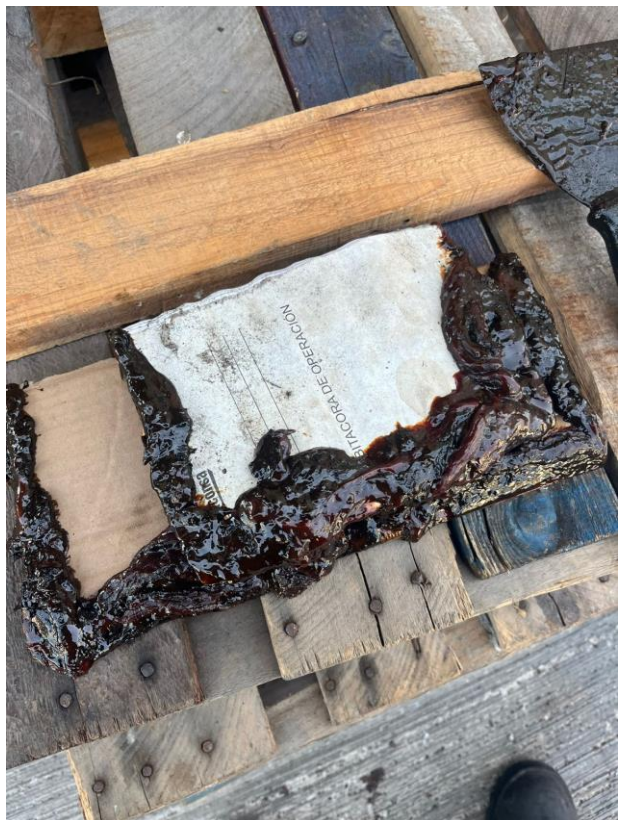
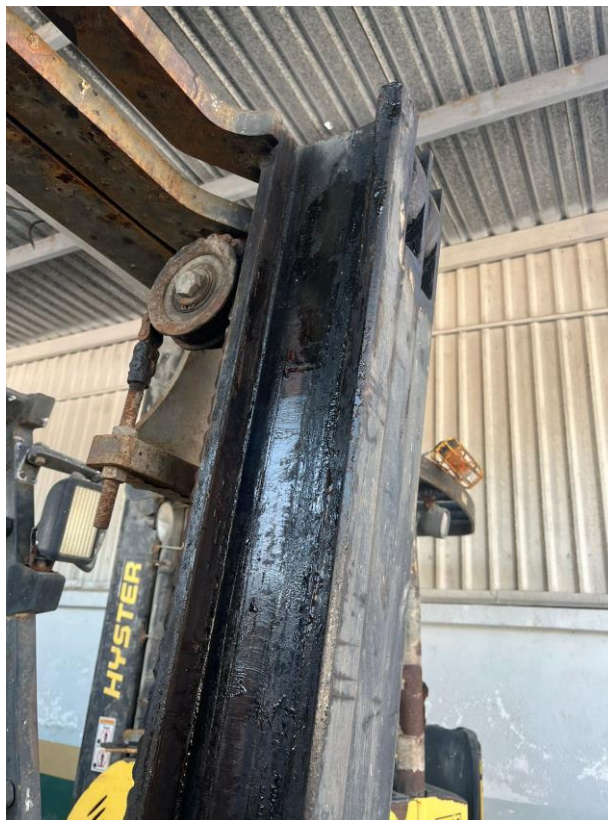
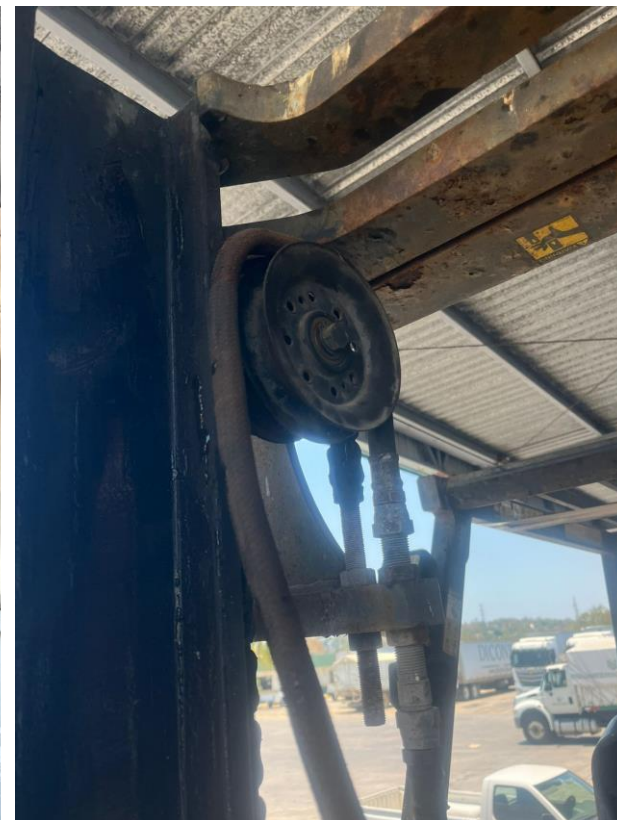
## \*LIMPIEZA DE MÁSTIL
