| Empresa: | DICONSA | Solicitante: | | Código QR: | VHSA-0292 | N. Orden: | KAUF3591 | Fecha: | 05/05/2024 |
| Equipo: | TAILIFT | Modelo: | FGA0B-1820-05253 | Serie: | | Ubicación: | MAXCANU | Horómetro: | 4,231.8 HRS |

## ***"MANTENIMIENTO PREVENTIVO (AFINACIÓN DE MOTOR)"***

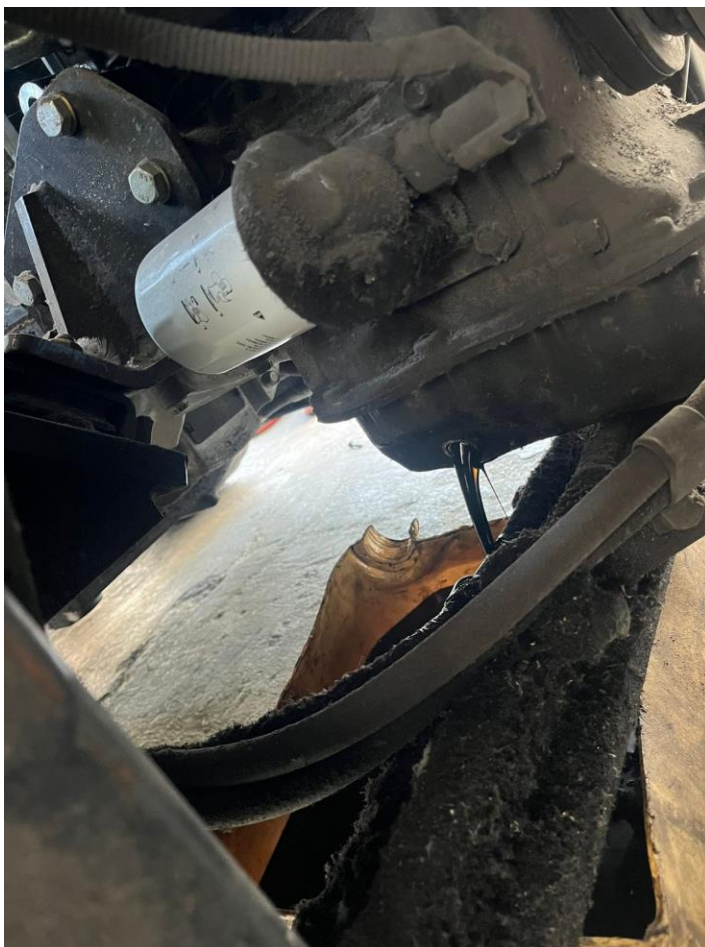
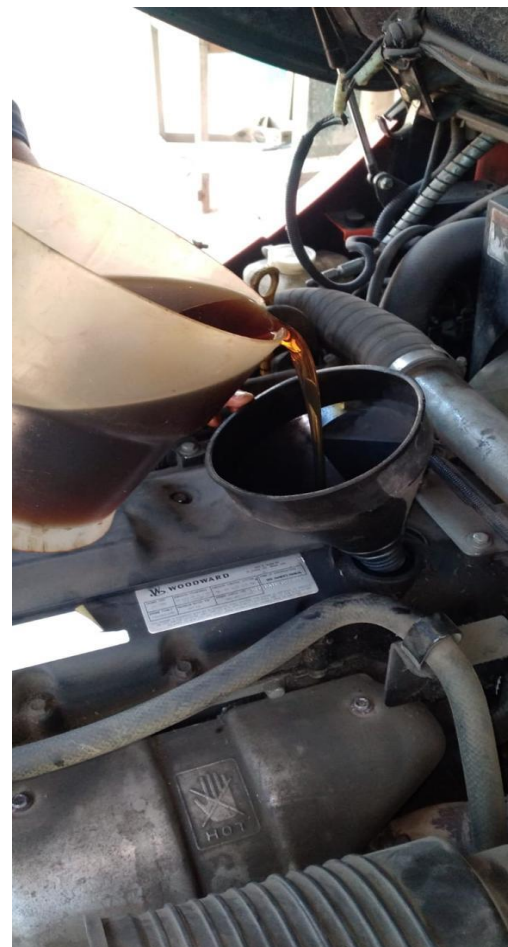
### **\*DRENADO Y SUMINISTRO DE ACEITE DE MOTOR**

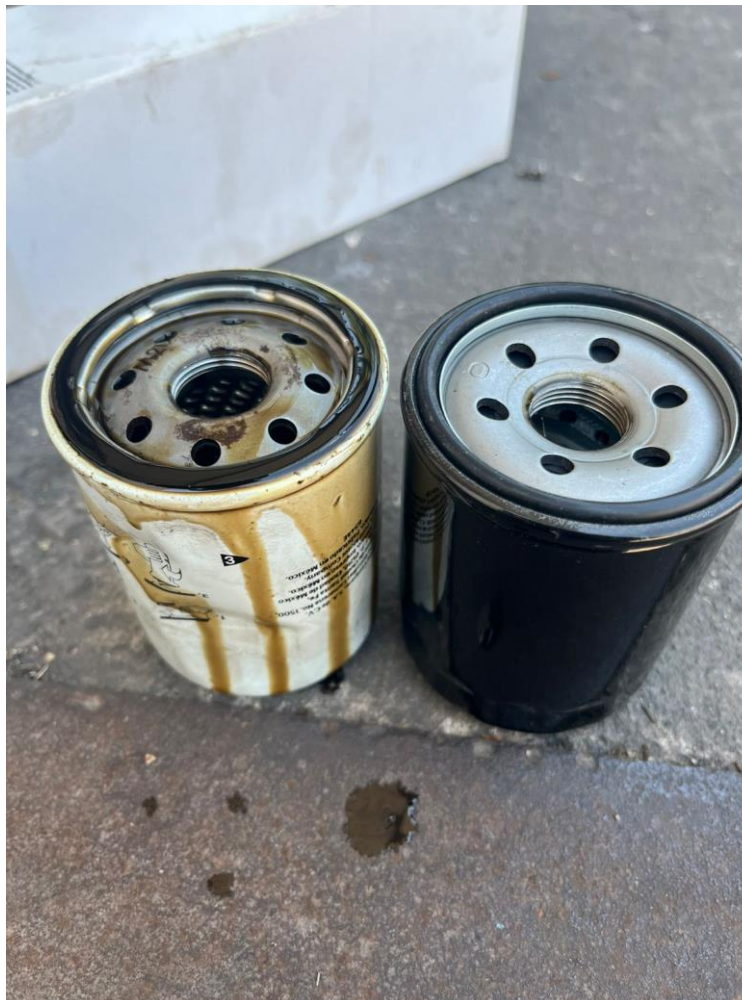
**\*REEMPLAZO DE FILTRO DE ACEITE DE MOTOR**

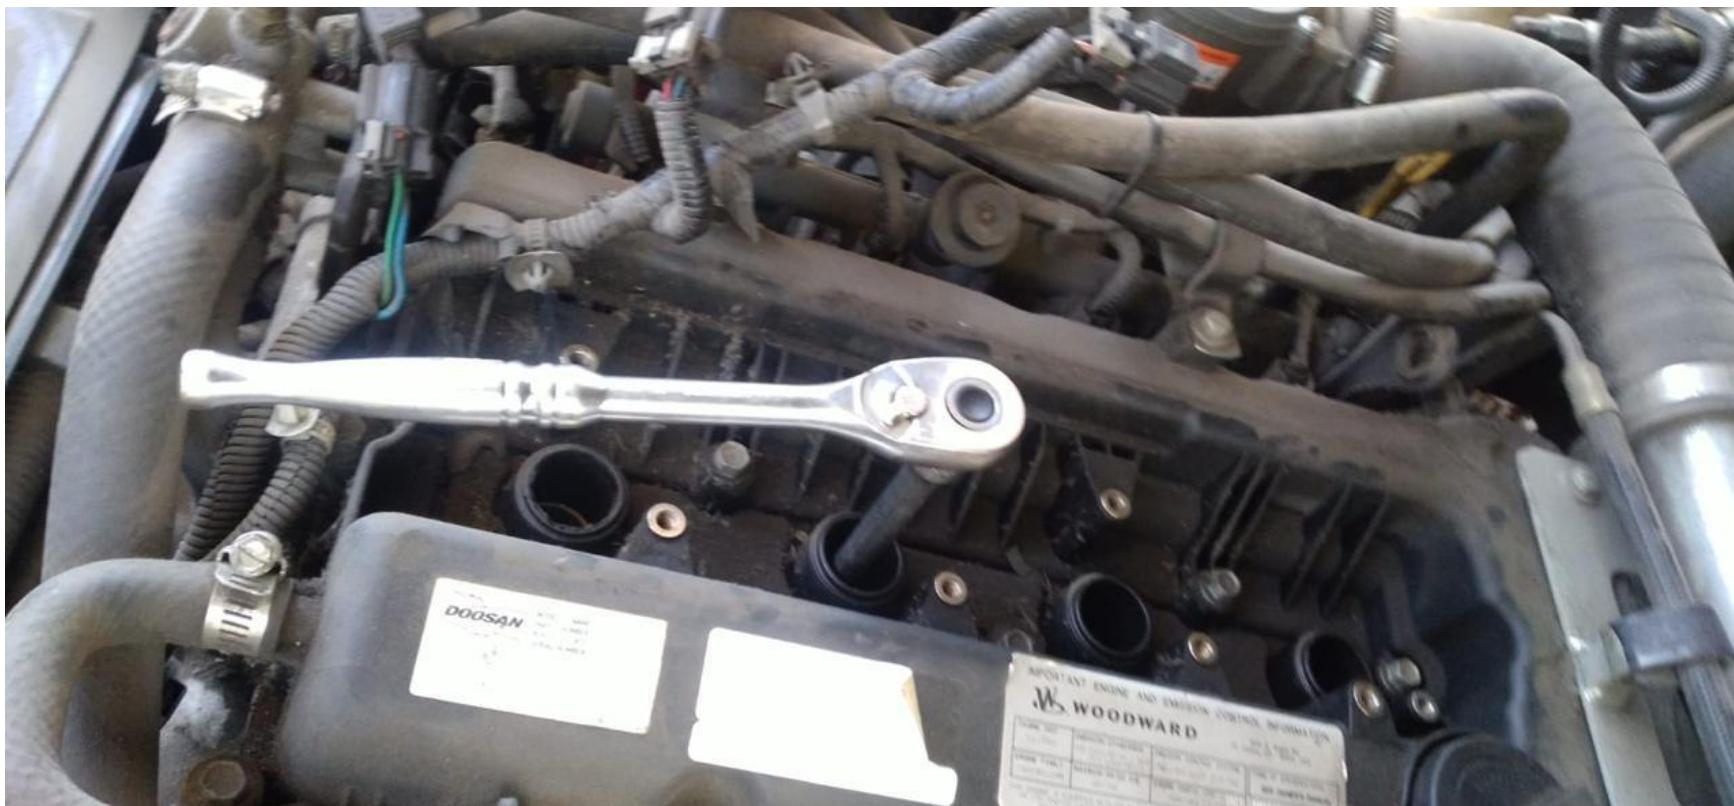
**\*AFINACIÓN DE MOTOR**

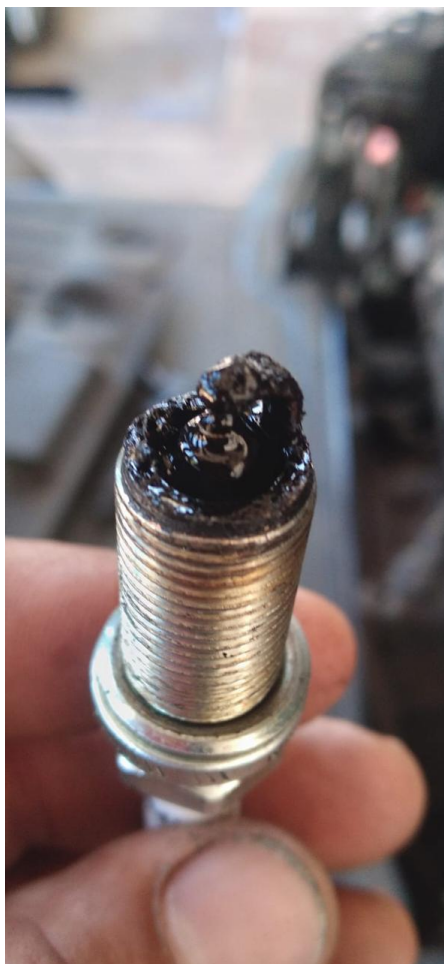
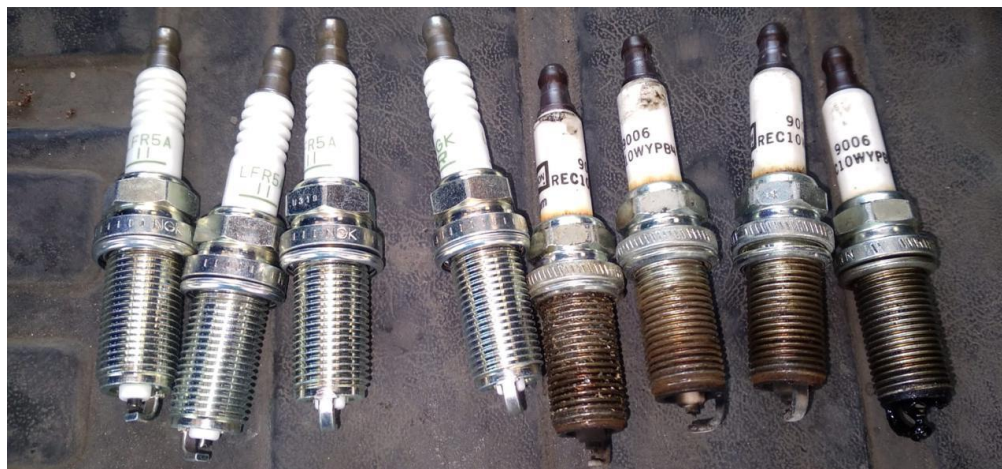
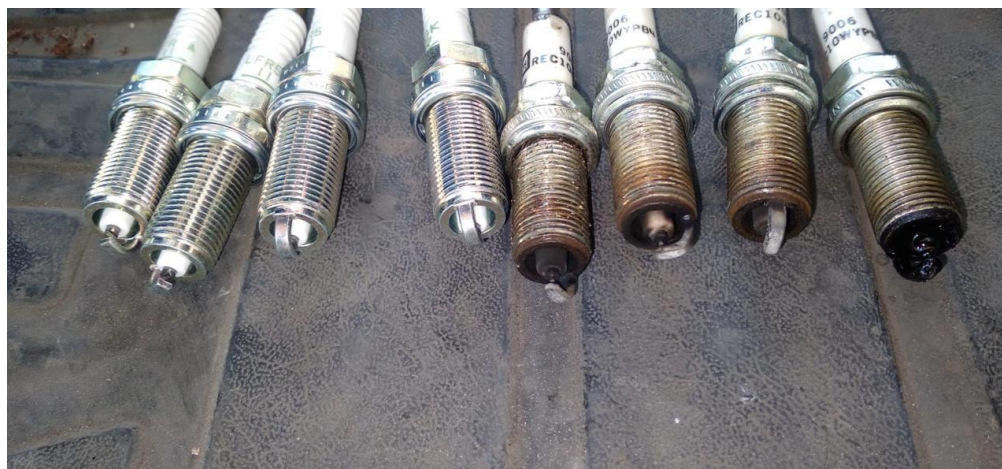
## \*REEMPLAZO DE BUJIAS

- MOTOR CON FALLO DE ARRANQUE, POR QUE ESTÁ PASANDO ACEITE AL CILINDRO 1 Y MOJA LA BUJIA CONSTANTEMENTE.
- REQUIERE REPARACIÓN POR ANILLOS QUEBRADOS.
- REEMPLAZR BATERÍA.
- REEMPLAZO DE HIDROBOMBA DE FRENO

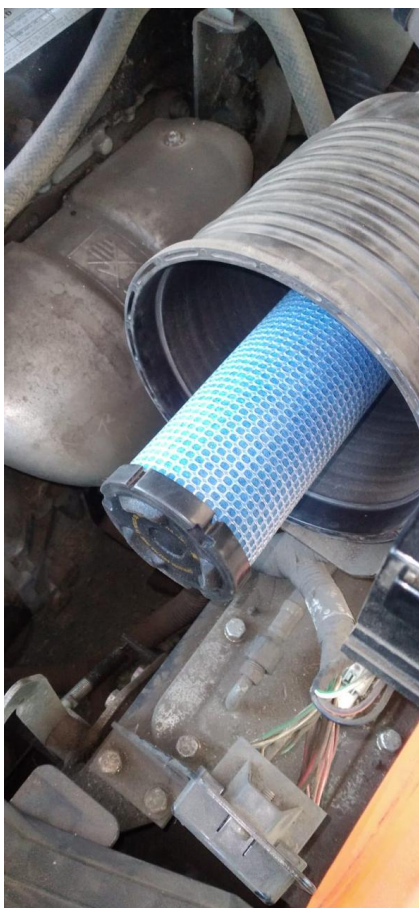
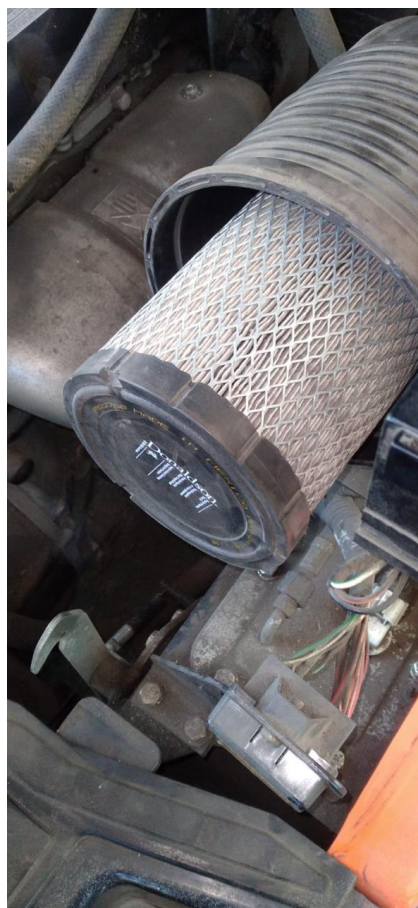
**USADOS**

**\*REEMPLAZO DE FILTRO DE AIRE PRIMARIO Y SECUNDARIO**

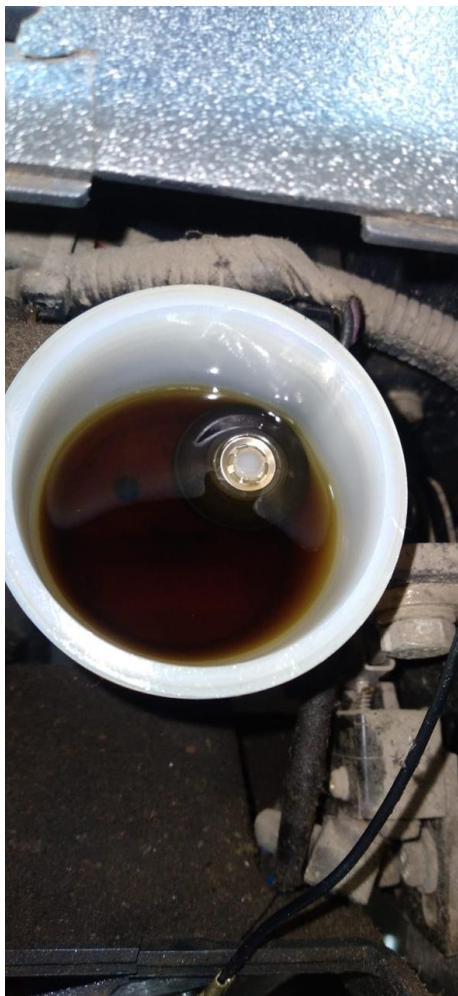
## \*REVISIÓN Y SUMINISTRO DE LIQUIDO DE FRENOS

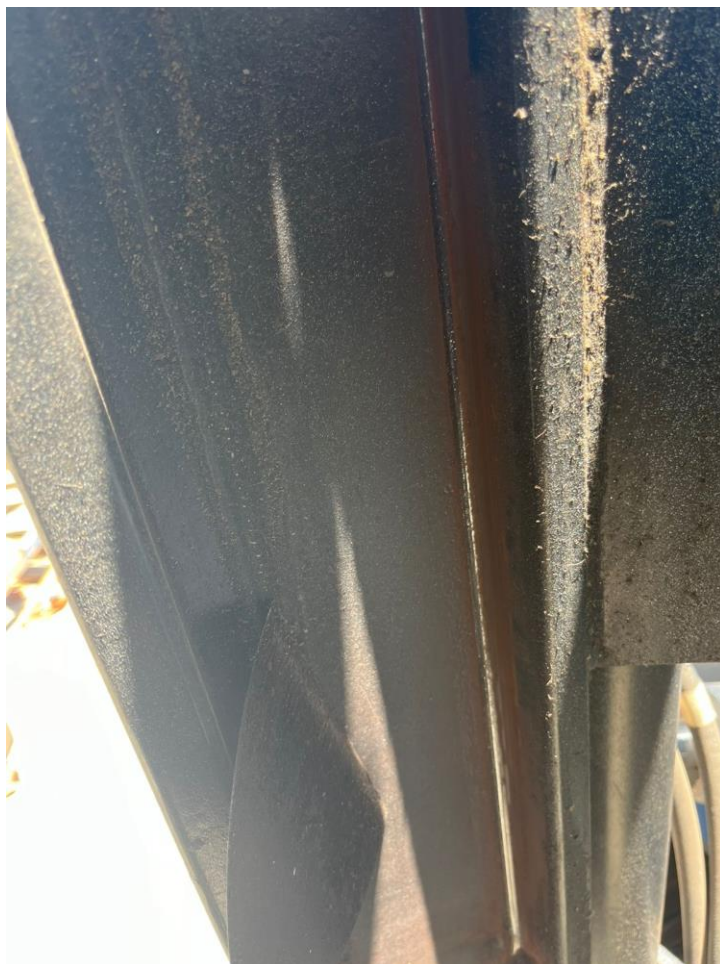
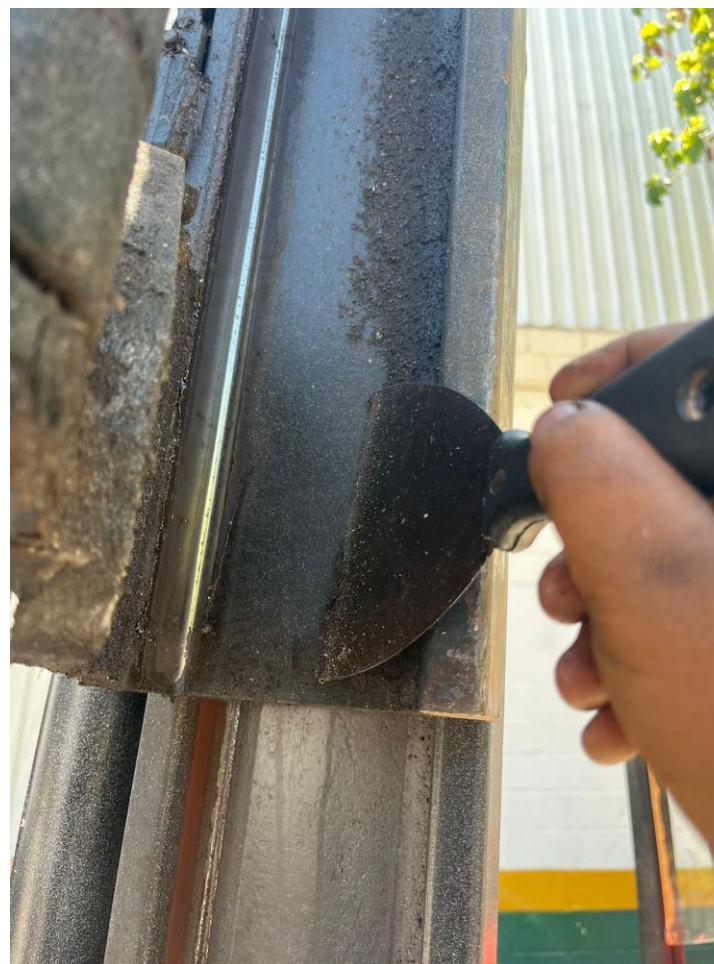
## \*LIMPIEZA DE MÁSTIL

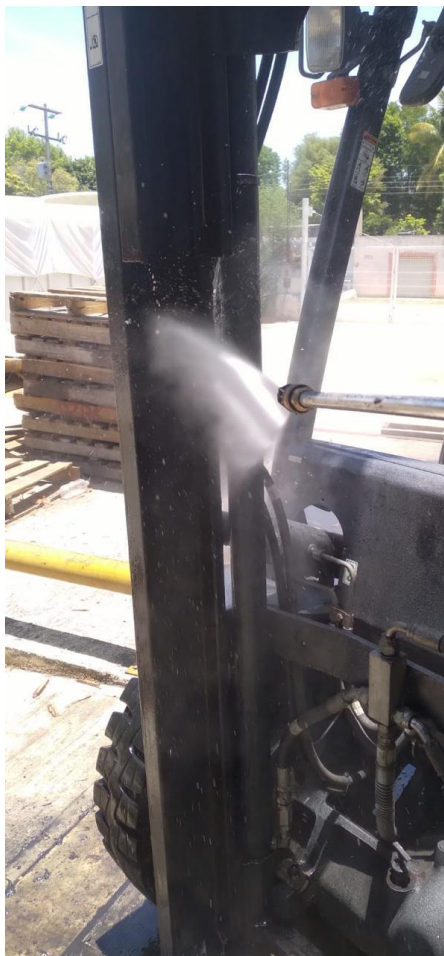
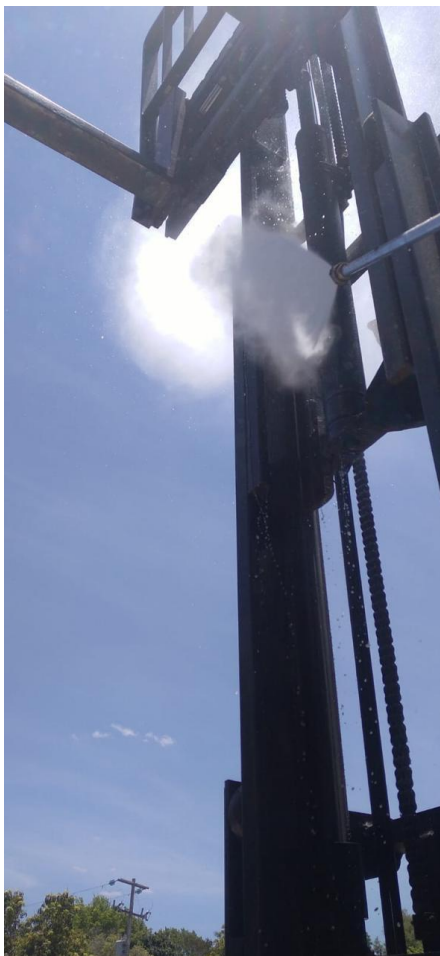
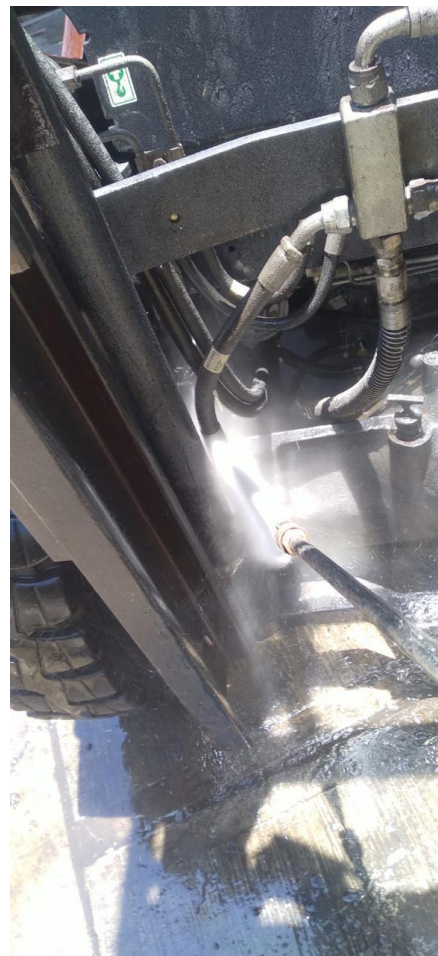
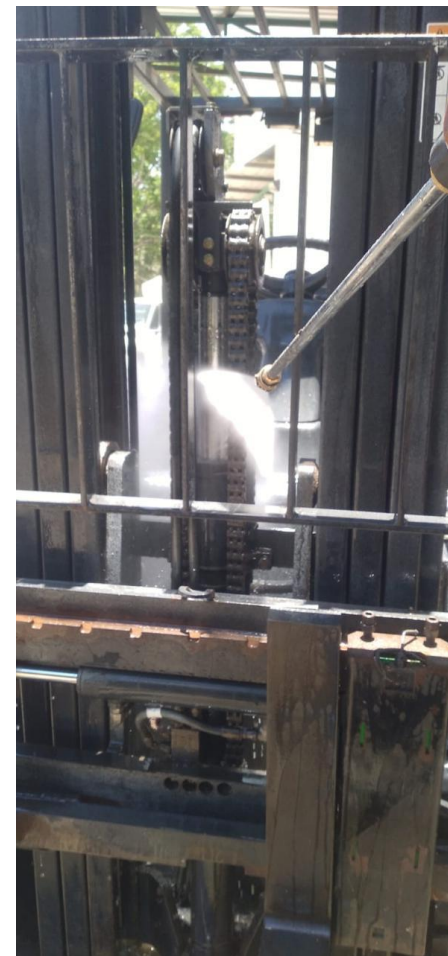
## \*LAVADO A PRESIÓN DE MÁSTIL

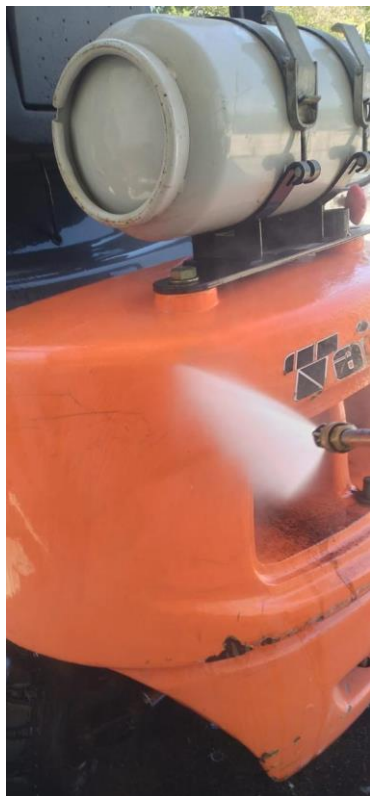
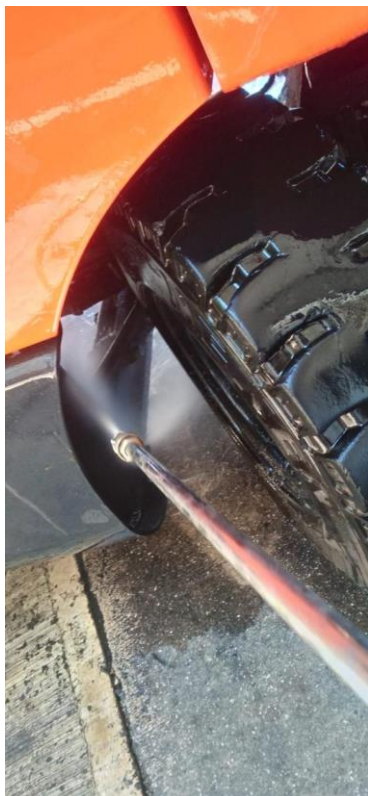
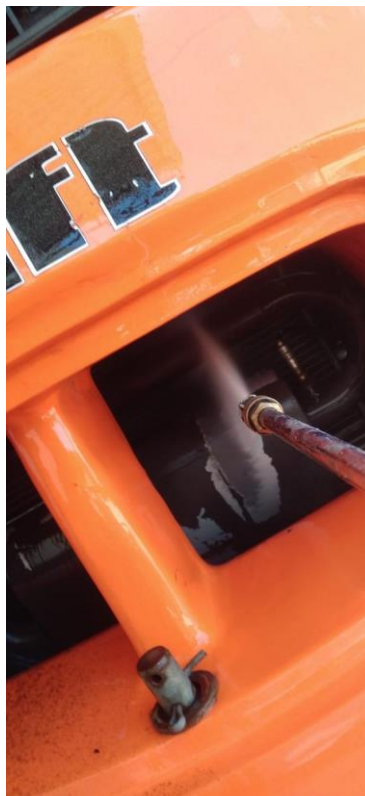
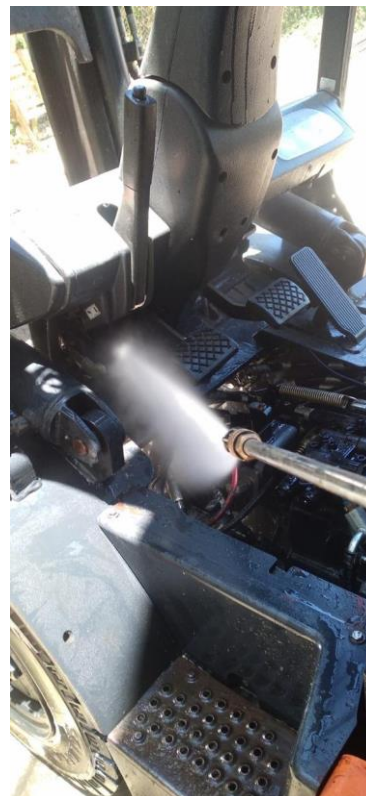
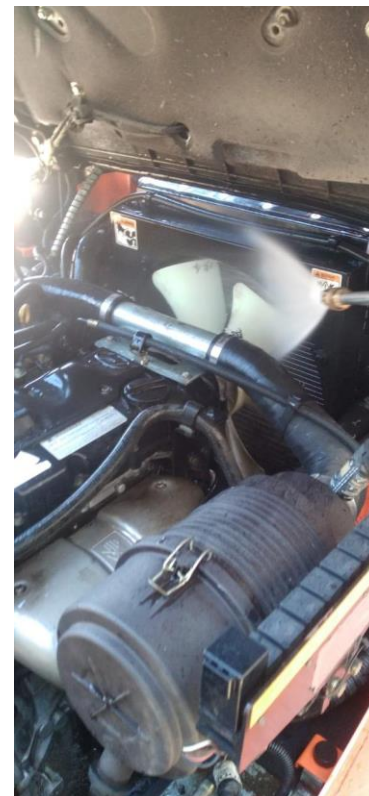
## \*LAVADO A PRESIÓN EN GENERAL

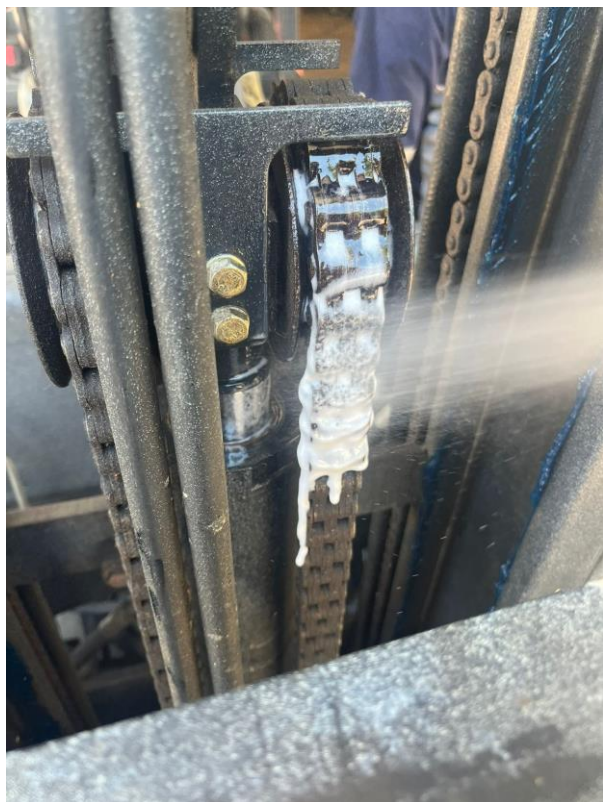
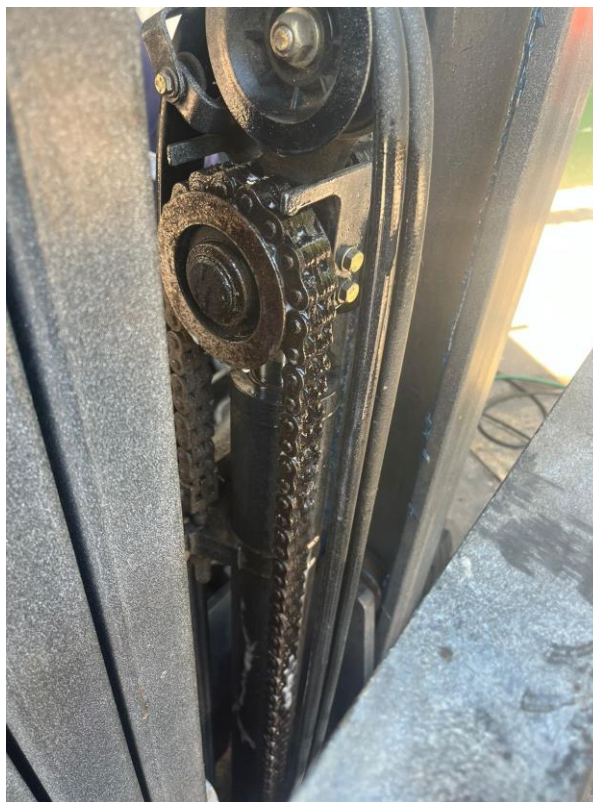
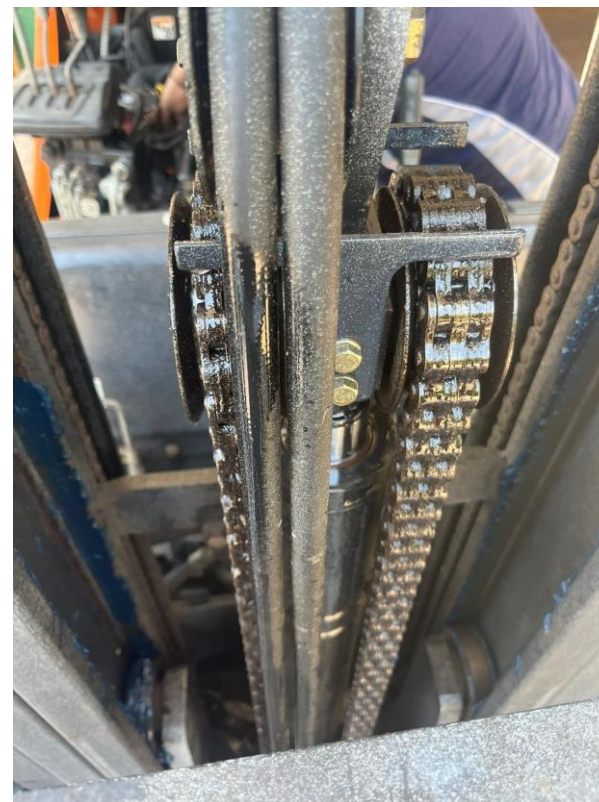
## \*LUBRICACIÓN DE CADENAS

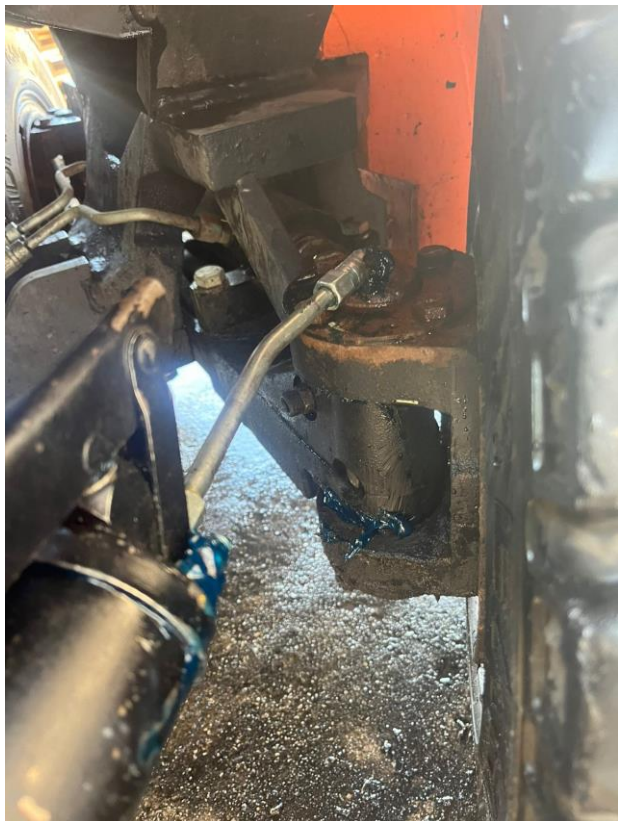
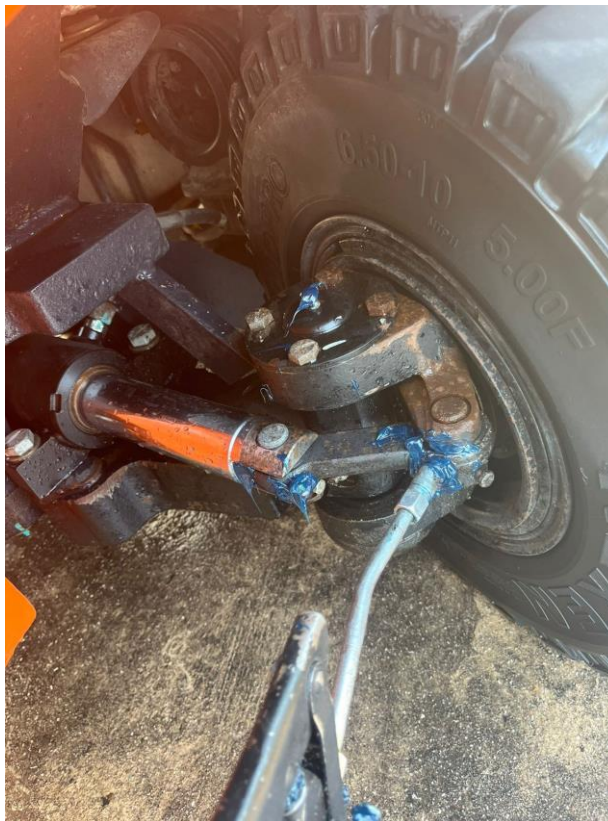
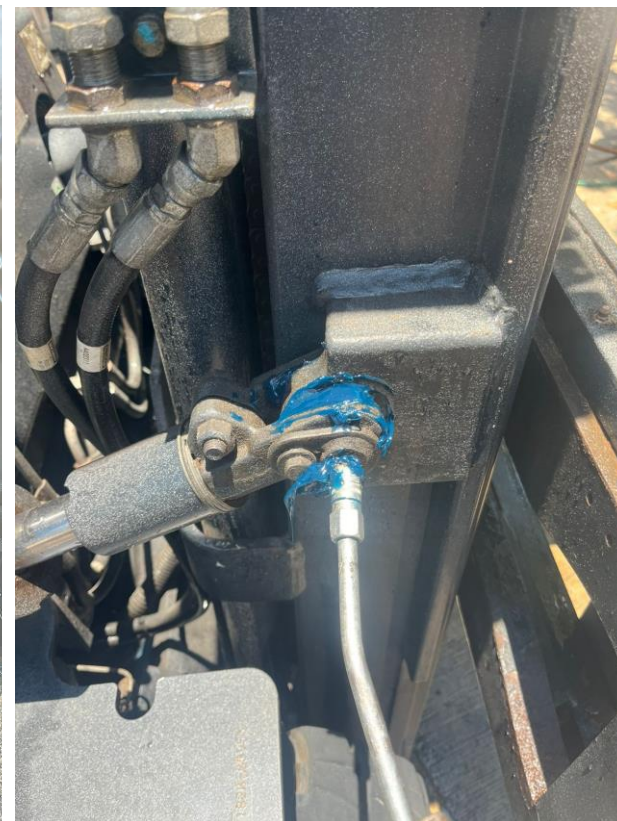
## \*ENGRASADO EN GENERAL

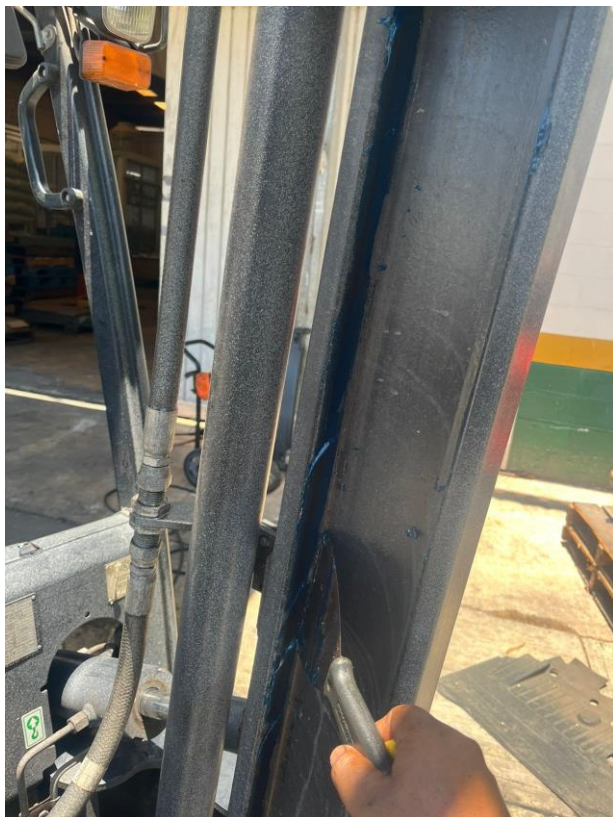
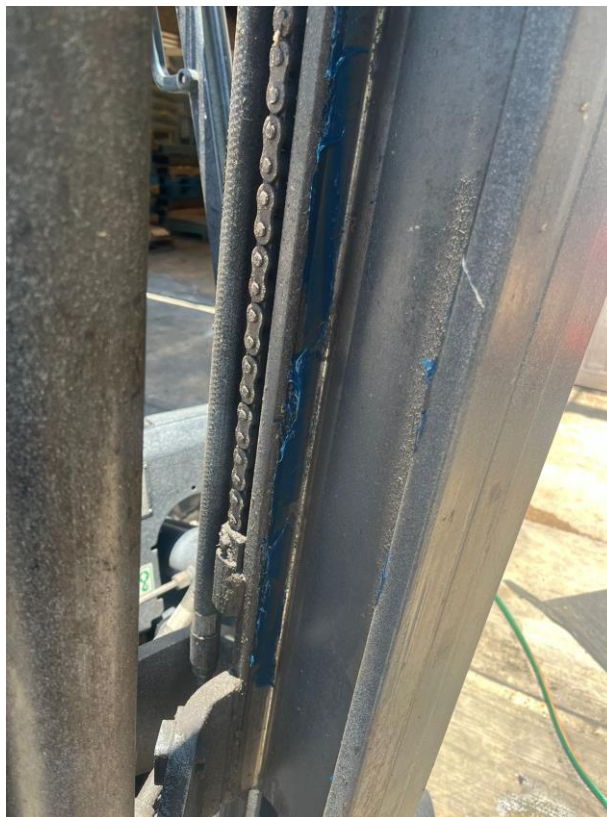
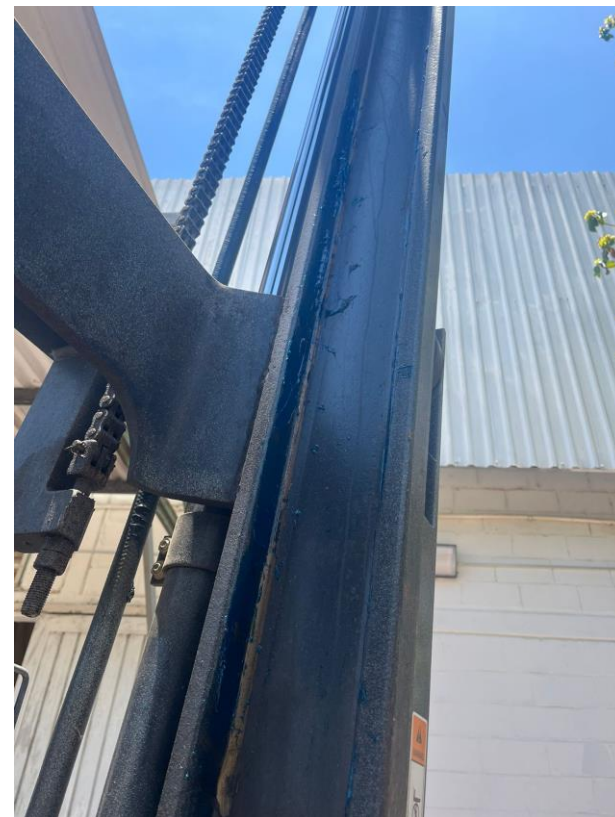
## \*ENGRASADO DE MÁSTIL EN GENERAL
