| Empresa: | CORONA | Solicitante: | | Código QR: | MONT-32 | N. Orden: | INT372 | Fecha: | 12/06/2024 |
| Equipo: | HELI | Modelo: | CPQYD30-KU1G | Serie: | 250303F5395 | Ubicación: | AGENCIA VHSA | Horómetro: | 1,236.8 HRS |

**FALLA REPORTADA: "NO FRENA CORRECTAMENTE"**

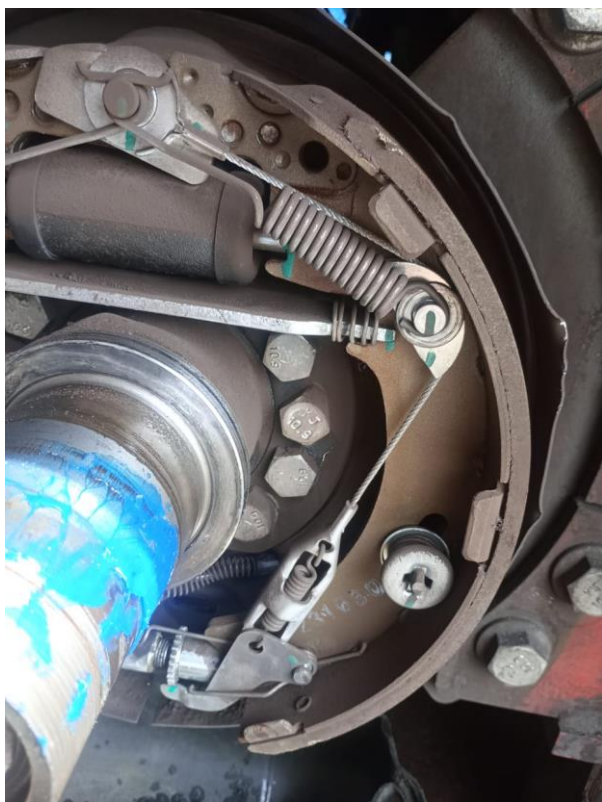
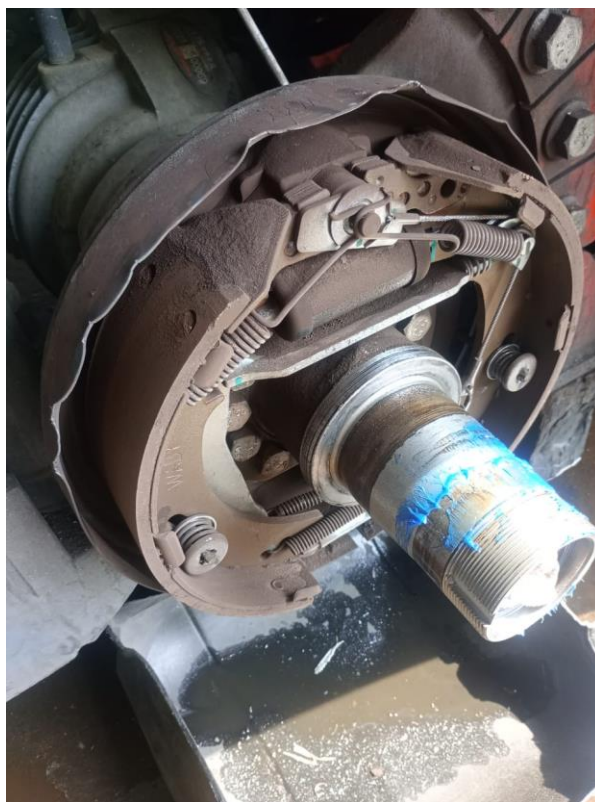
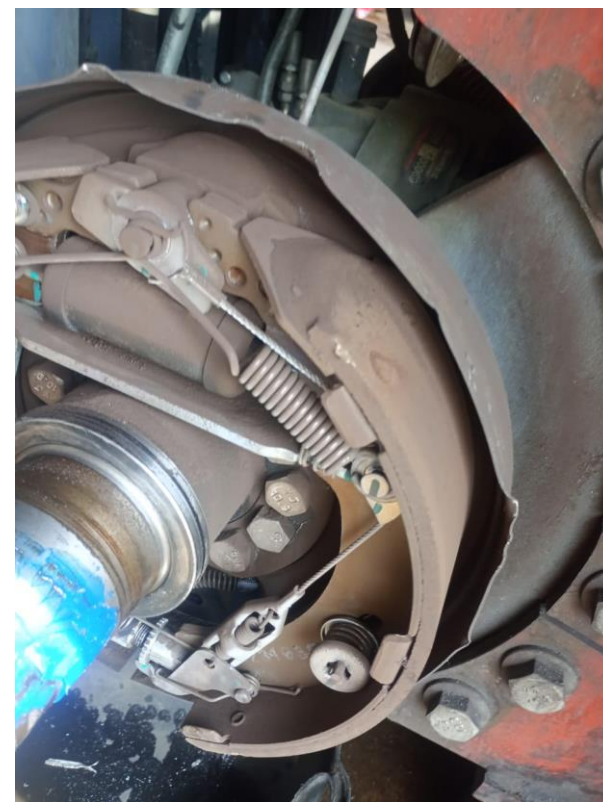
## \*CONDICIONES EN LAS QUE SE ENCONTRO EL SISTEMA DE FRENADO
