| <b>Empresa:</b> | DICONSA | <b>Solicitante:</b> | | <b>Código QR:</b> | VHSA-0301 | <b>N. Orden:</b> | KAUF3631 | <b>Fecha:</b> | 17/06/2024 |
| <b>Equipo:</b> | MITSUBISHI | <b>Modelo:</b> | FG25N | <b>Serie:</b> | AF17D20398 | <b>Ubicación:</b> | CHETUMAL, CANCÚN | <b>Horómetro:</b> | 5,919.9 HRS |

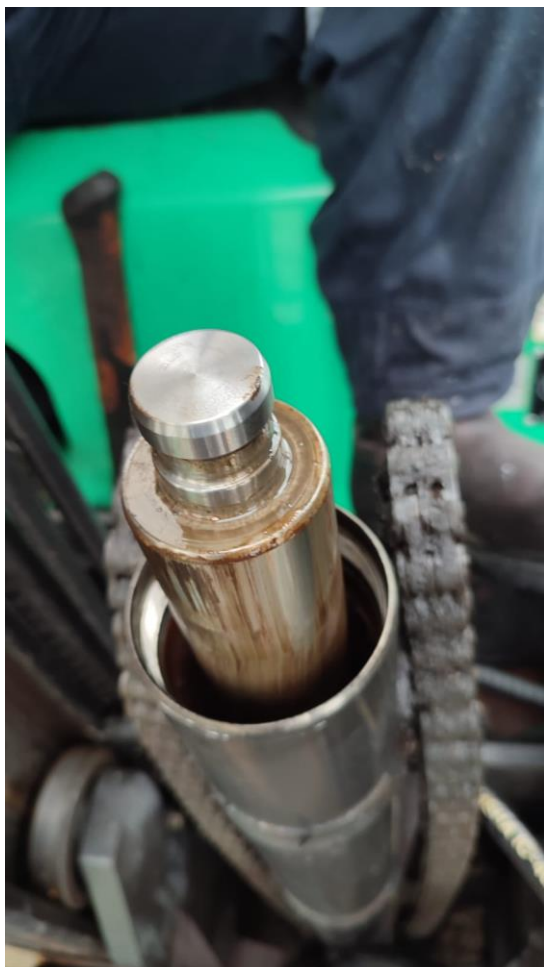
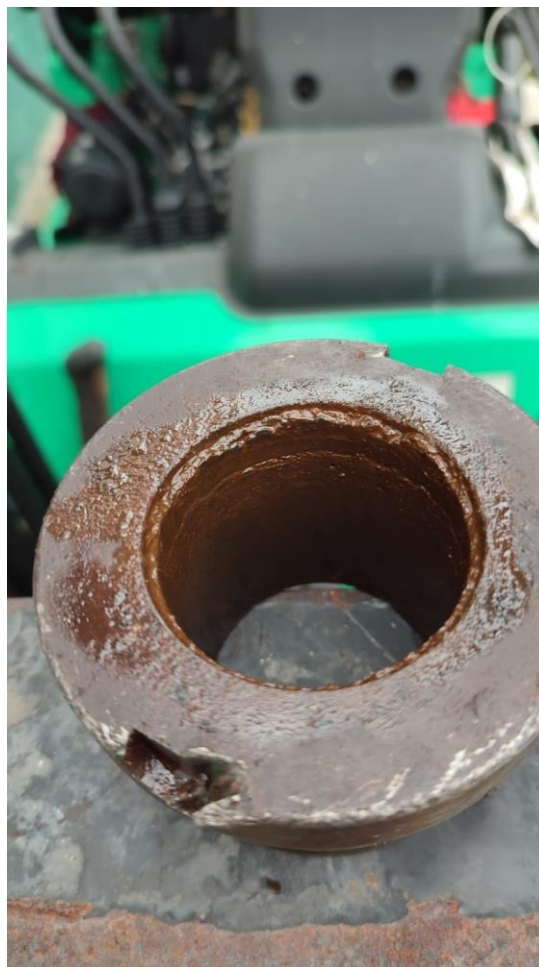
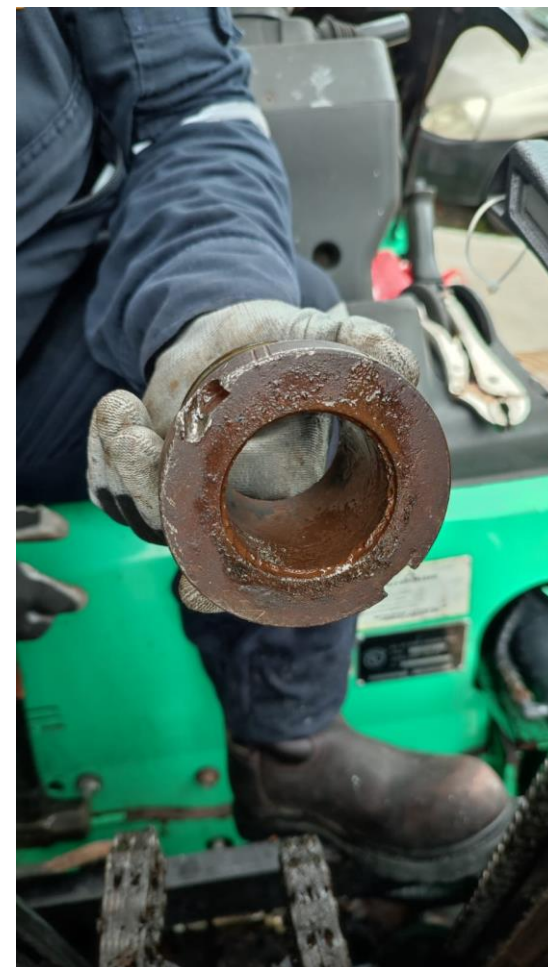
## \*DESMONTAJE DE CILINDRO HIDRÁULICO CENTRAL PARA REEMPLAZO DE SELLOS

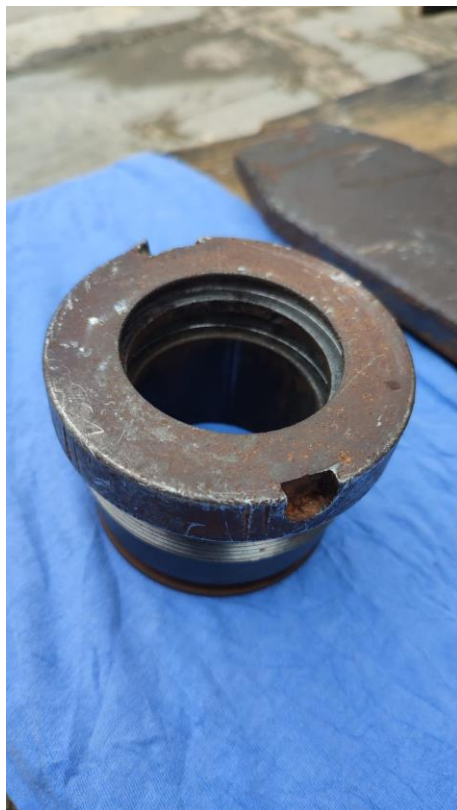
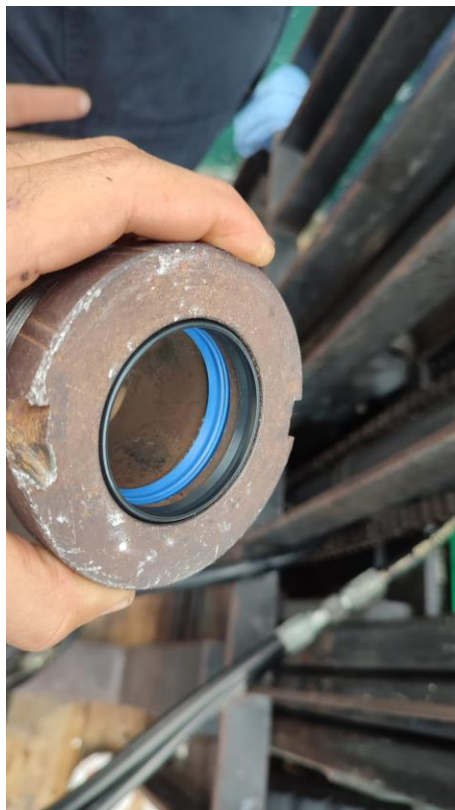
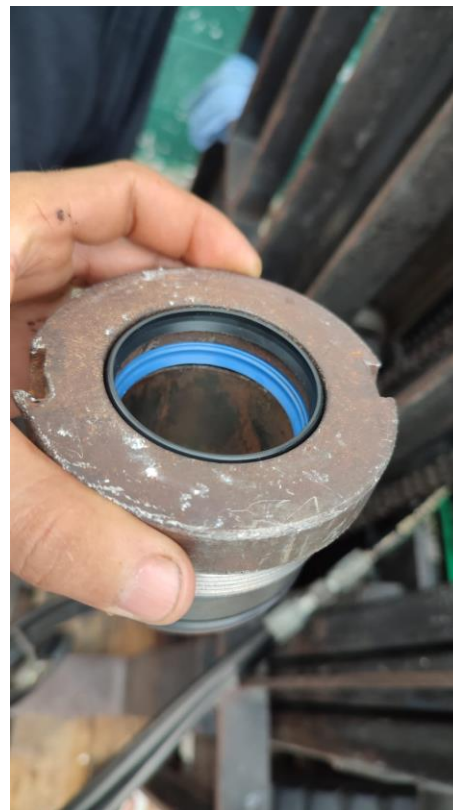
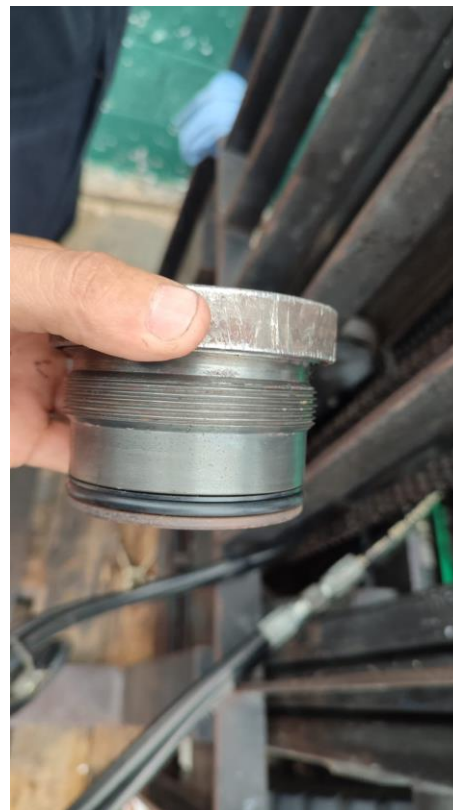
## \*REEMPLAZO DE SELLOS DE CILINDRO CENTRAL

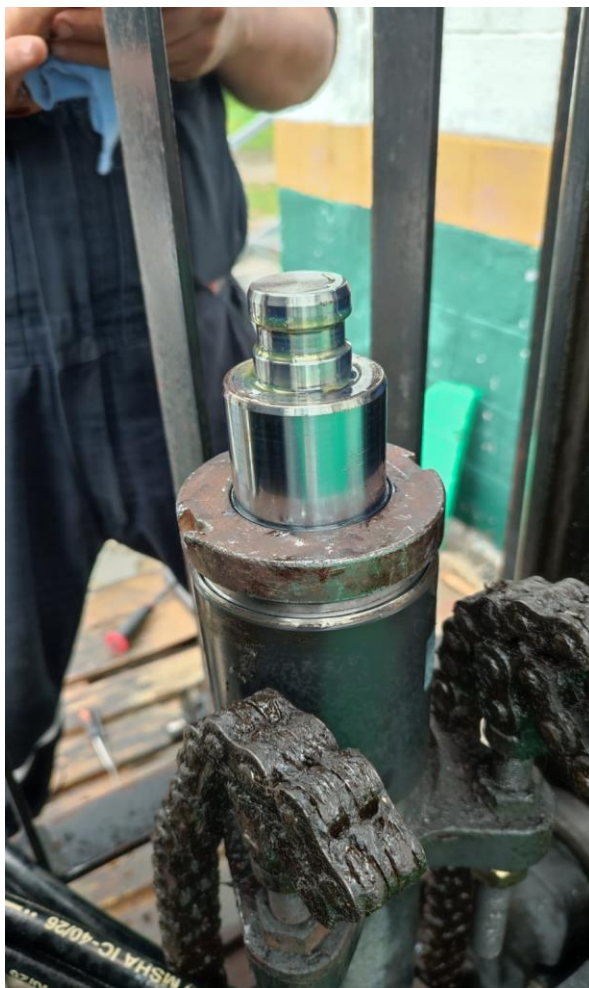
## \*MONTAJE DE CILINDRO CENTRAL

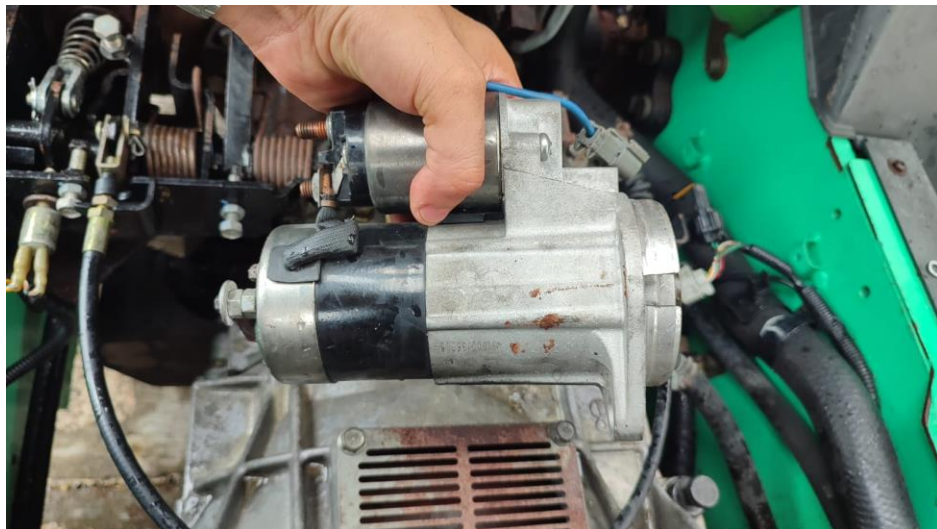
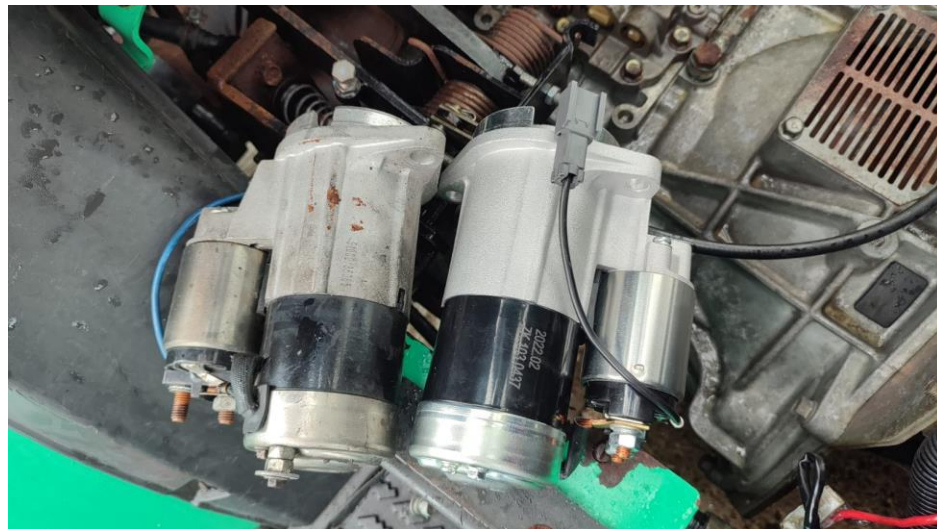
## \*SUMINISTRO E INSTALACIÓN DE MARCHA

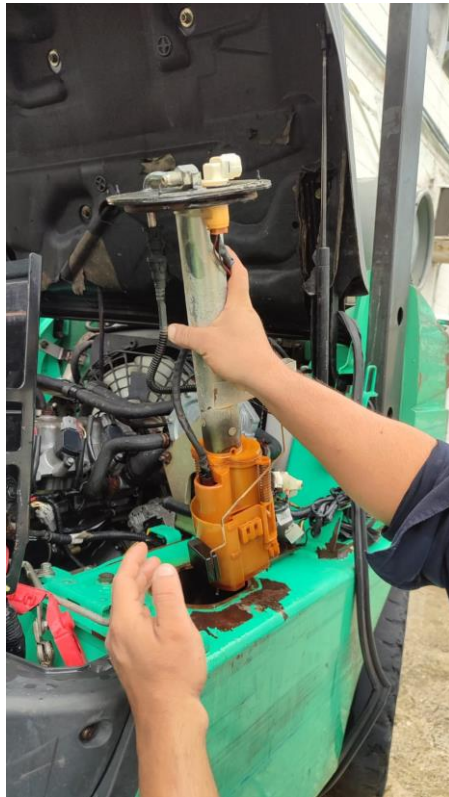
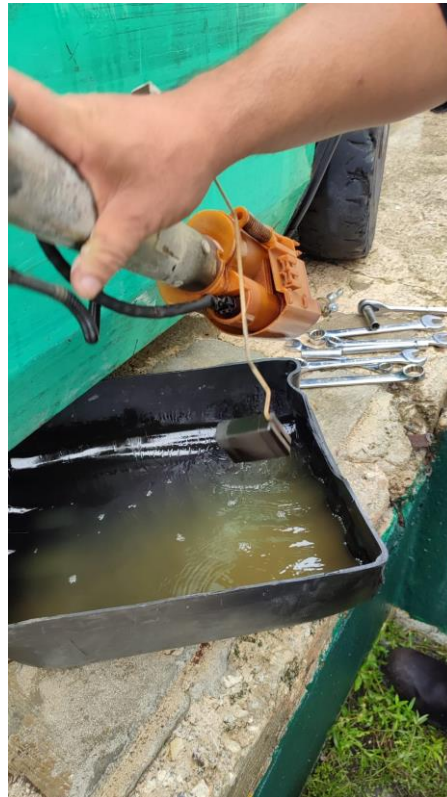
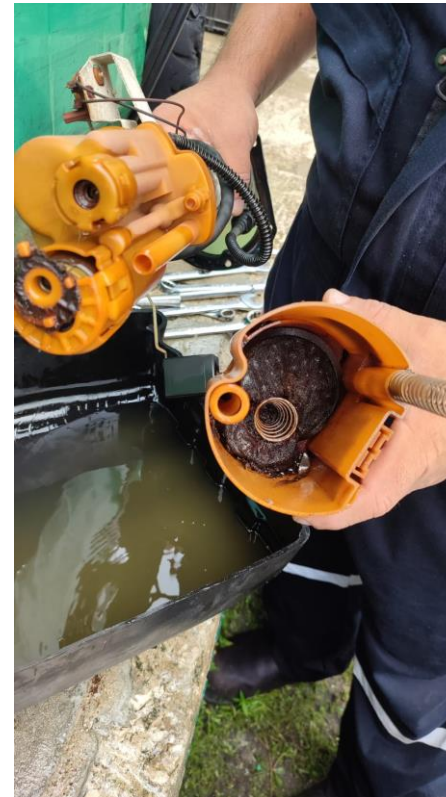
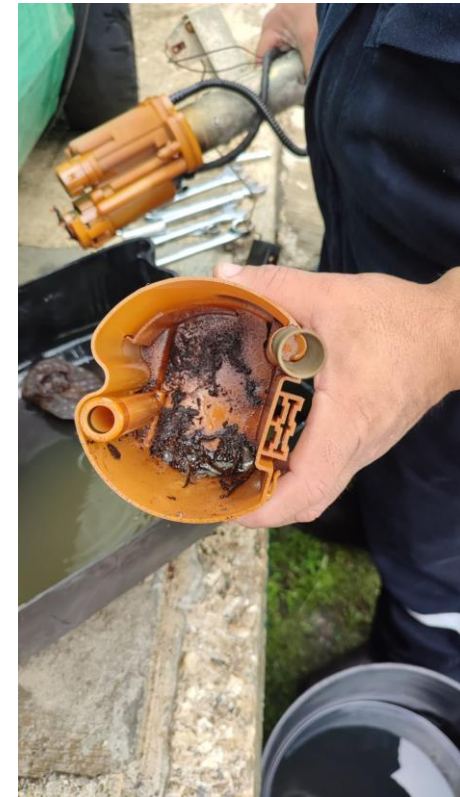
**\*SE RETIRA BOMBA DE GASOLINA PARA PONER UN NUEVO REPUESTO Y LIMPIAR EL TANQUE**

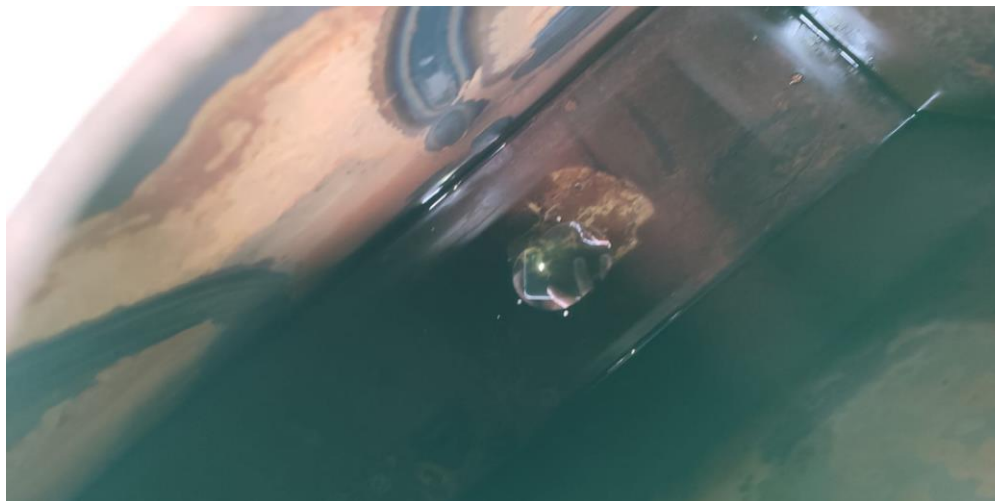
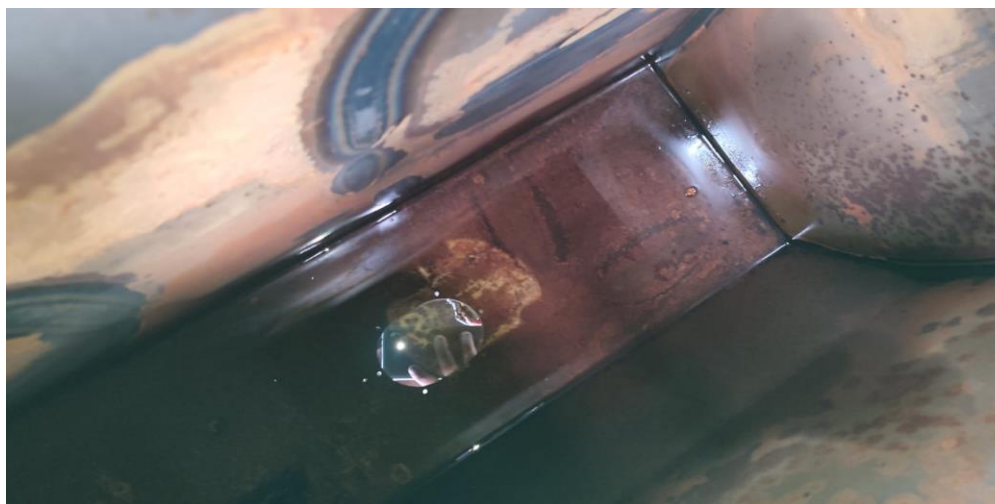
**\*DRENADO Y LIMPIEZA DE TANQUE DE GASOLINA, PRESENTABA OXIDO Y BASURA EN SU INTERIOR**

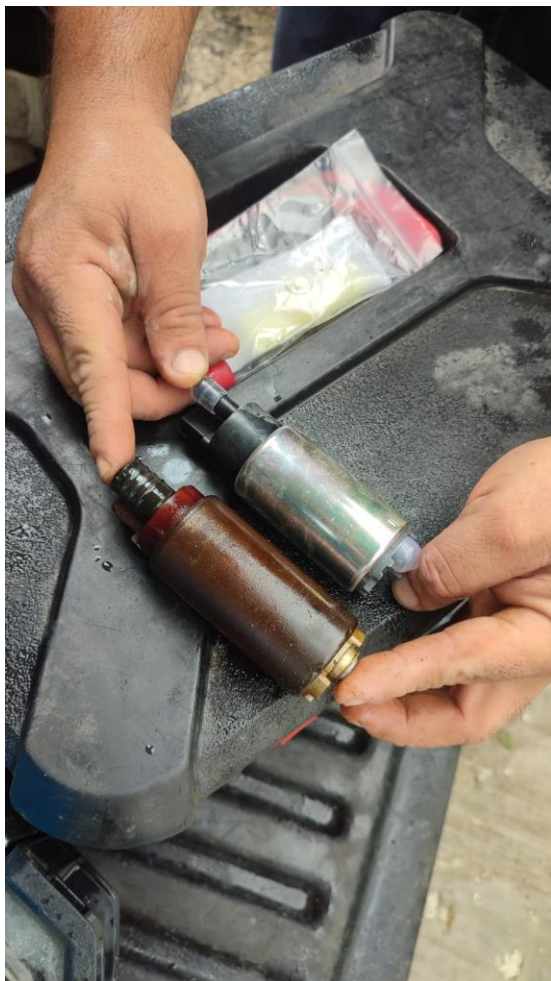
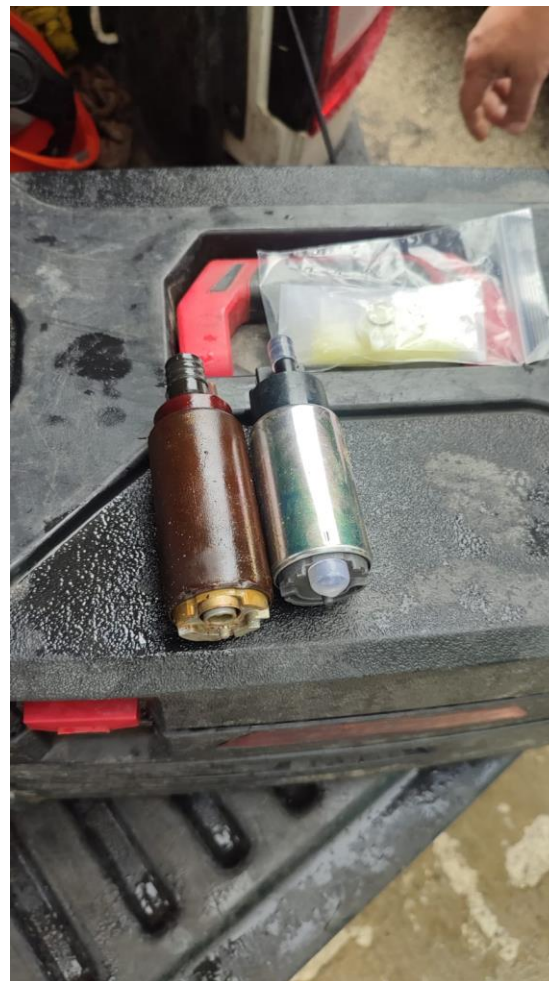
## \*CAMBIO DE REPUESTO DE BOMBA DE GASOLINA
