| <b>Empresa:</b> | ICA FLUOR | <b>Solicitante:</b> | | <b>Código QR:</b> | MONT-21 | <b>N. Orden:</b> | INT416 | <b>Fecha:</b> | 05/07/2024 |
| <b>Equipo:</b> | LINDE | <b>Modelo:</b> | H40D | <b>Serie:</b> | H2X394B01290 | <b>Ubicación:</b> | PARAÍSO | <b>Horómetro:</b> | 15,245 HRS |

## “RECOLECCIÓN DE EQUIPO MONT-21”

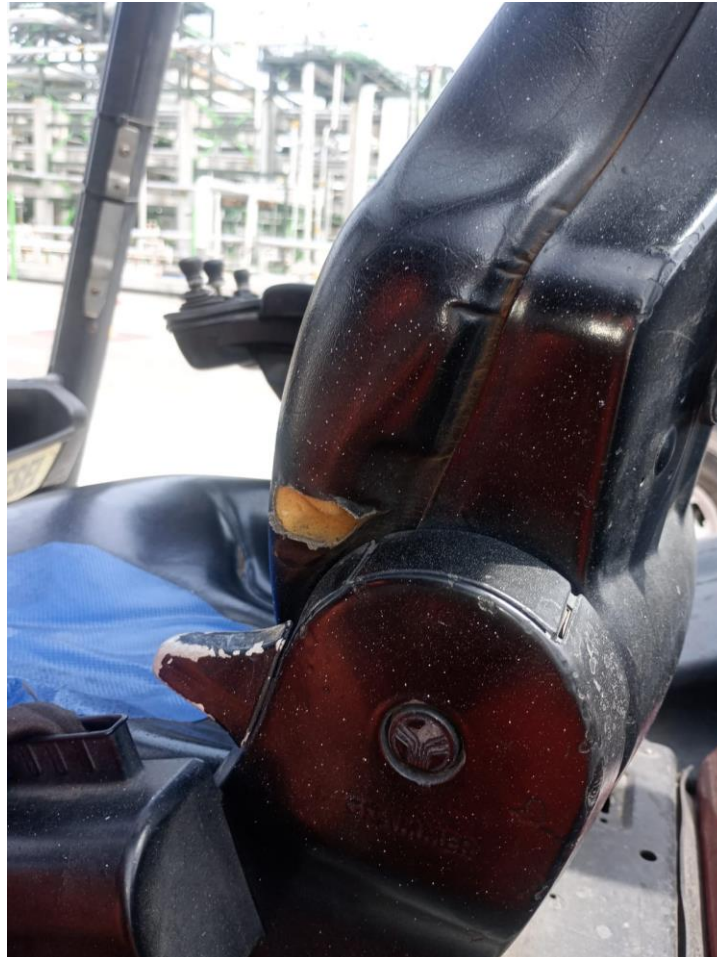
## \*ASIENTO DE MONTACARGAS

- BASE DE EXTINTOR ROTA.
- FUGA EN CILINDRO DE DIRECCIÓN.
- FUGA EN CILINDRO DE LEVANTE LATERAL DERECHO.
- FUGA EN CILINDRO DE INCLINACIÓN.
- BAJO NIVEL DE ANTICONGELANTE.
- BAJO NIVEL DE ACEITE HIDRÁULICO.
- NO SIRVE EL SWITCH DE LLAVÍN DE IGNICIÓN.
- TESTIGOS EN EL TABLERO NO SIRVE.
- TESTIGO PRENDIDO EN EL TABLERO.
- DESAJUSTE EN CARRO PORTAHORQUILLAS.
- FALTA BOTIQUIN DE PRIMEROS AUXILIOS.
- NO SIRVE ALARMA DE REVERSA.
- LLANTA IZQUIERDA TRASERA CO DESGASTE.
- LLANTA DERECHA TRASERA CON DESGASTE.
- SILLA CON DETALLE DE TAPICERIA.

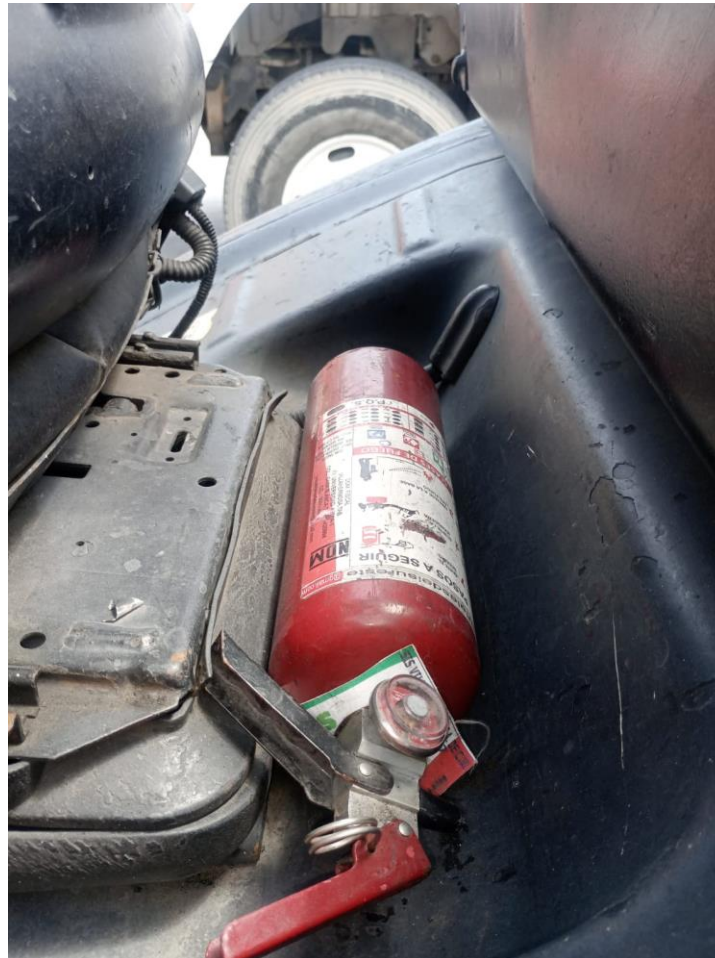
**\*EXTINTOR**

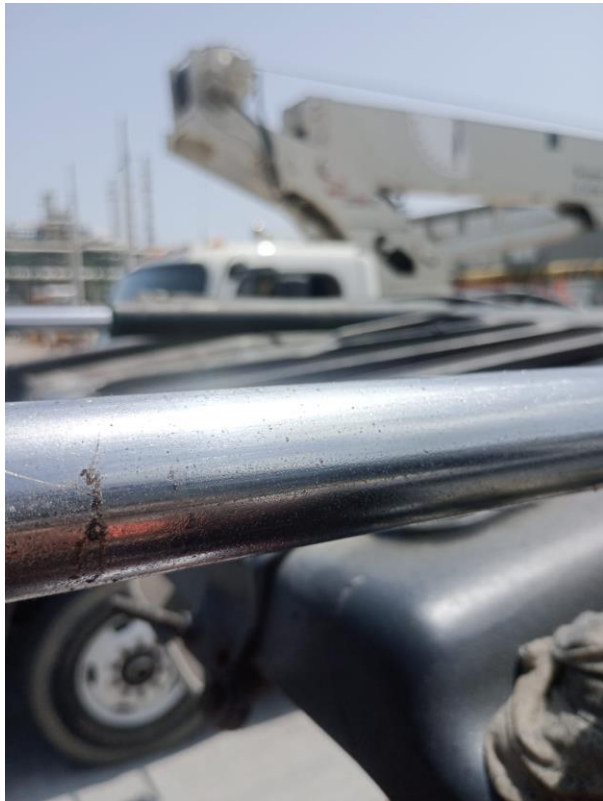
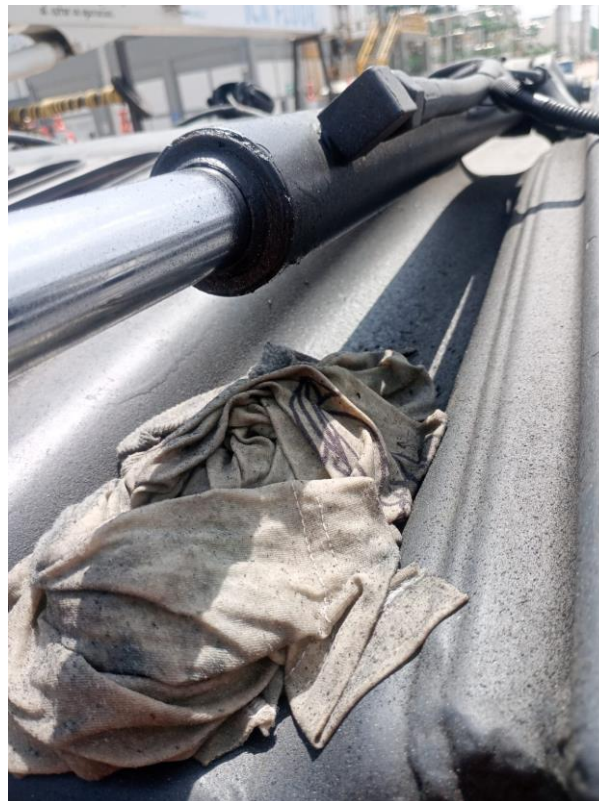
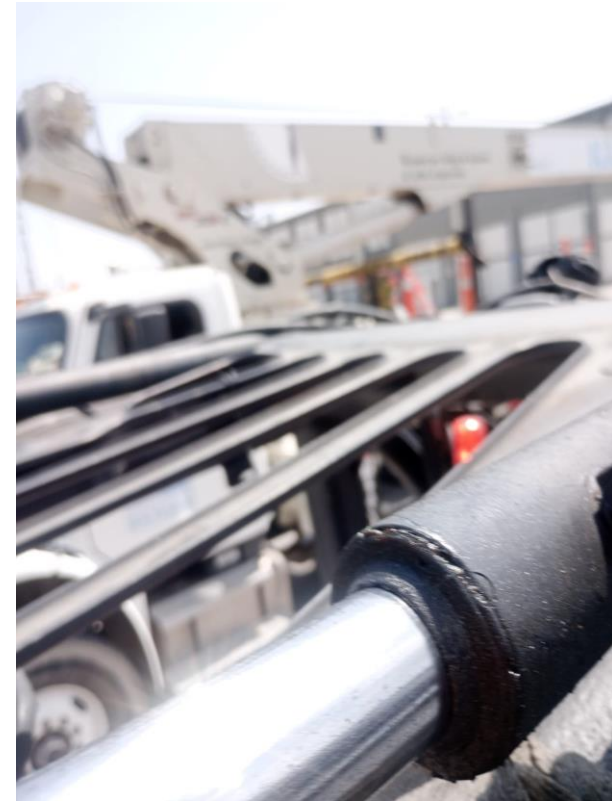
## \*CONDICIONES DE CILINDRO

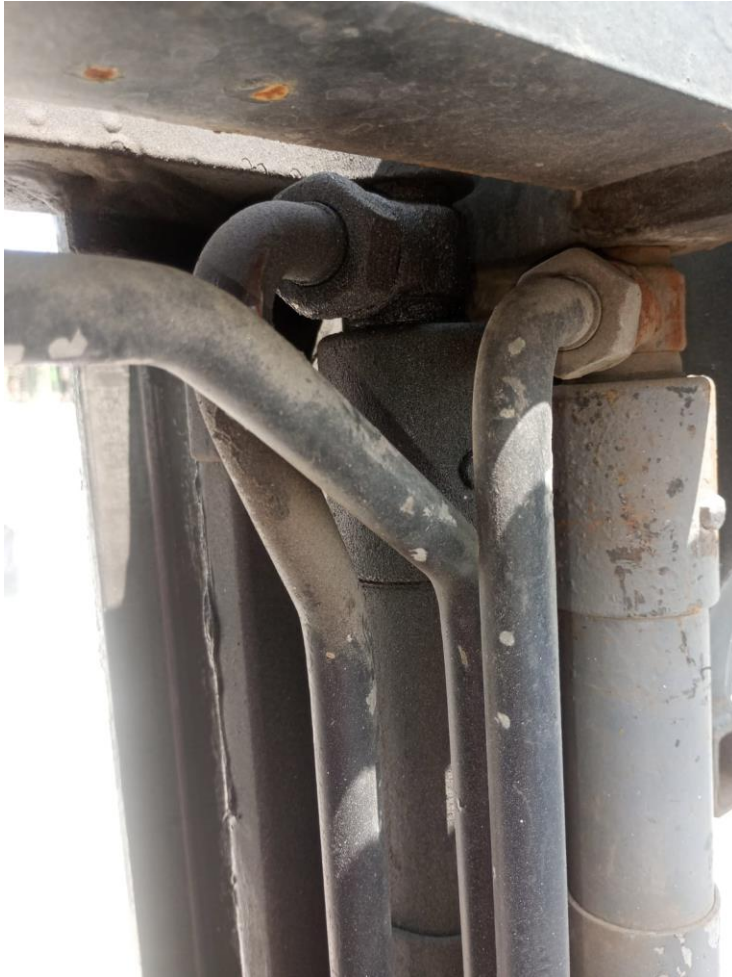
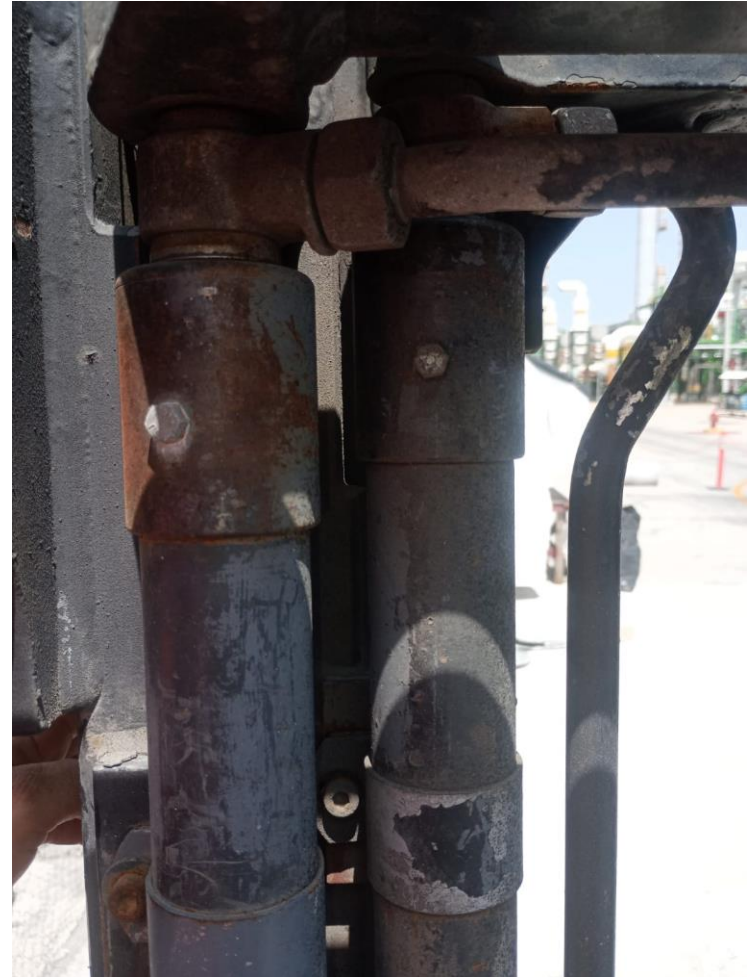
## \*TUBERIAS DEL MONTACARGAS

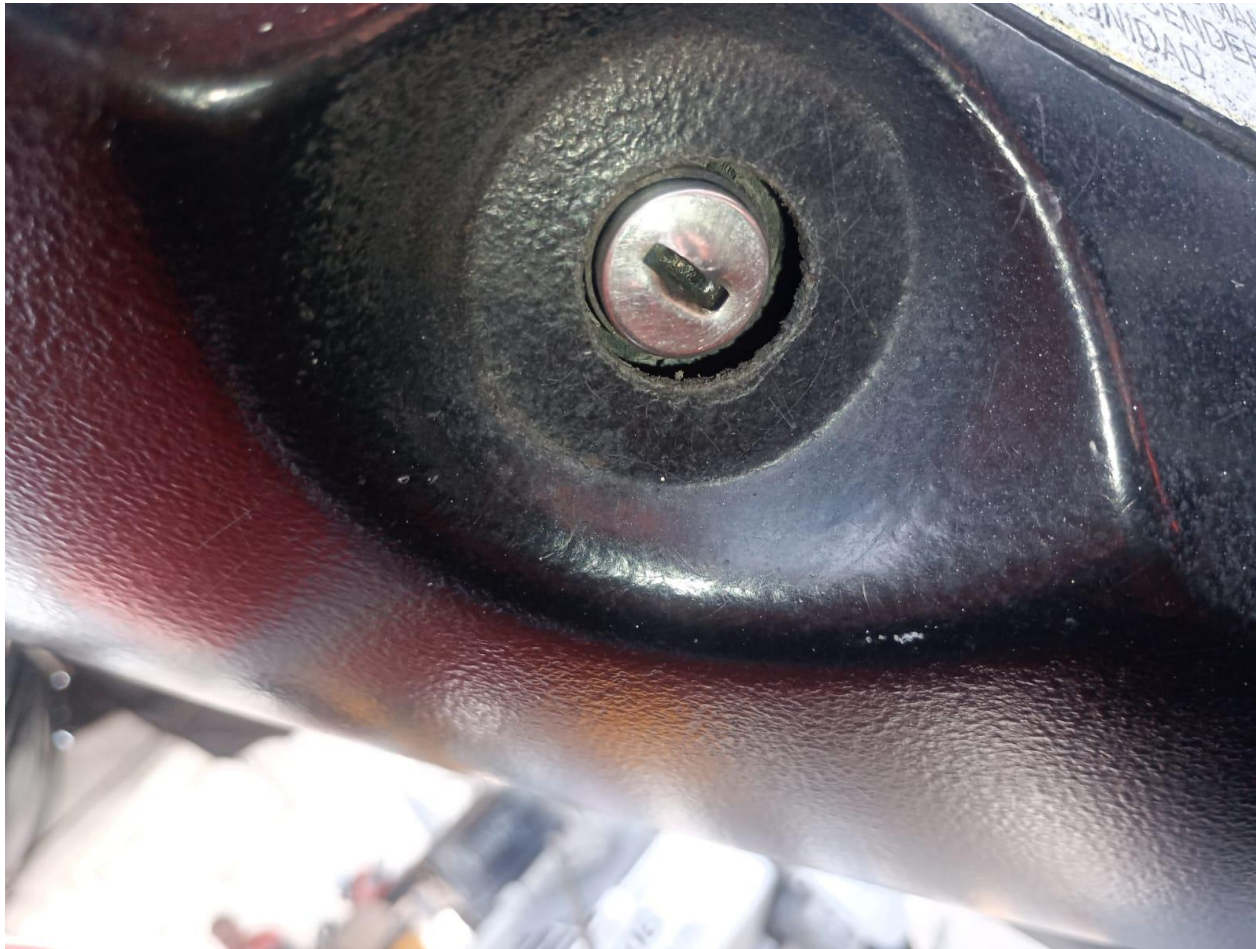
## \*SWITCH DEL MONTACARGAS

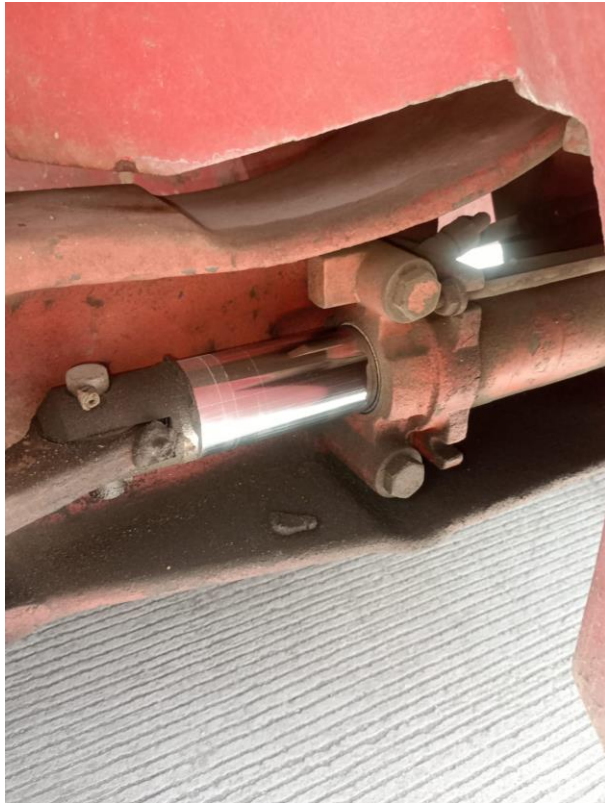
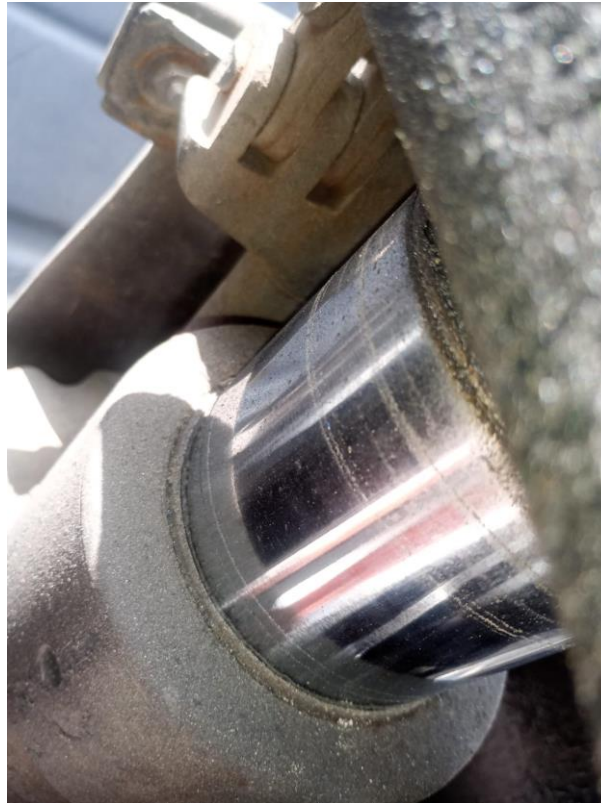
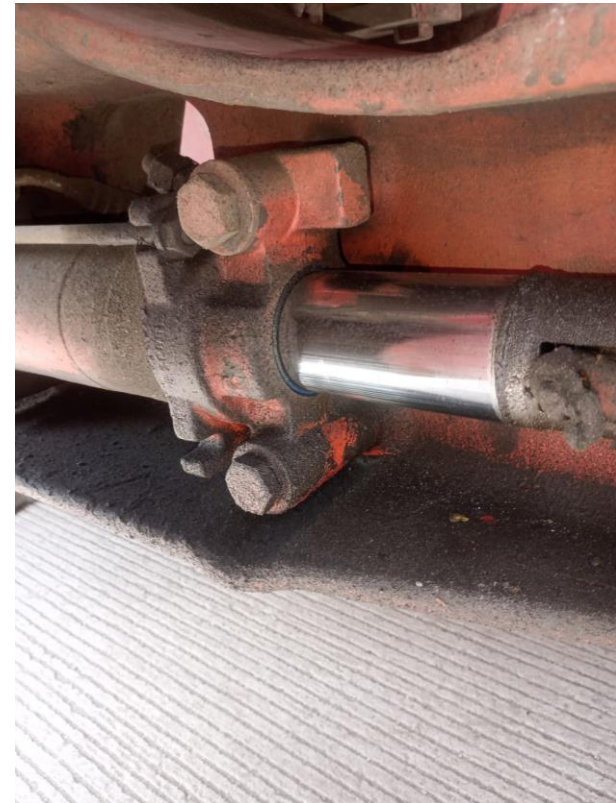
## \*CILINDRO DE DIRECCIÓN

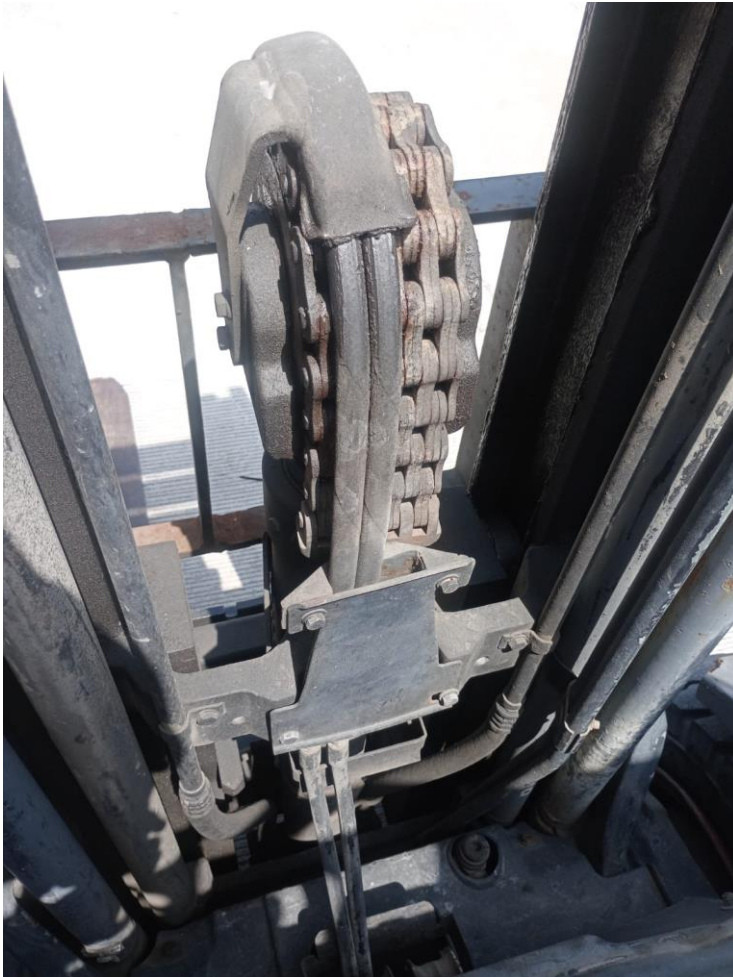
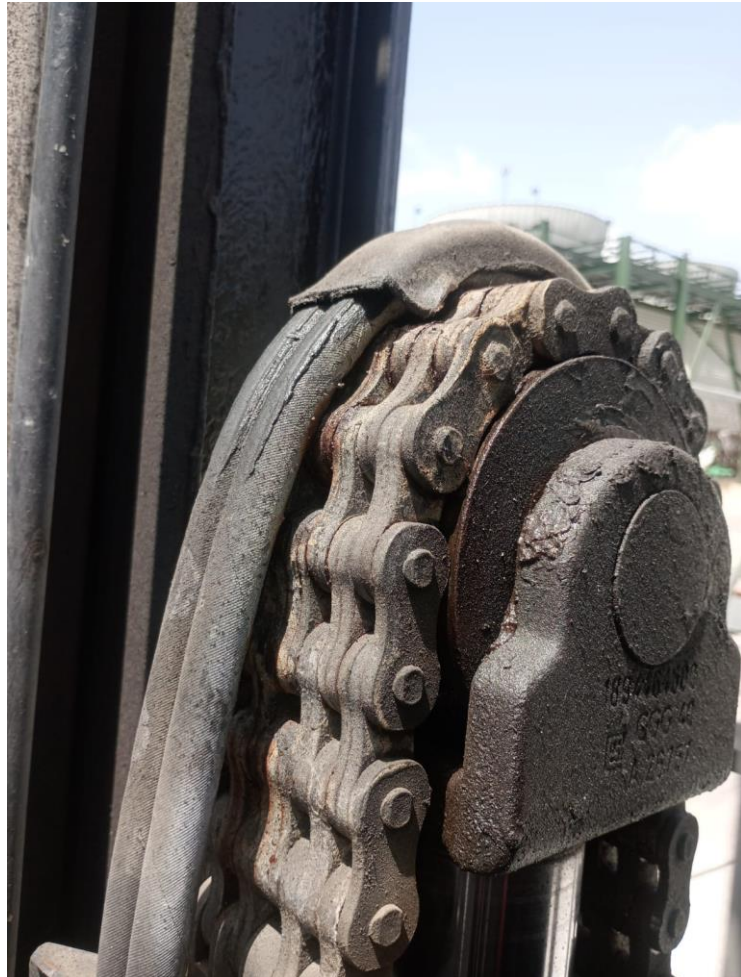
## \*CADENAS

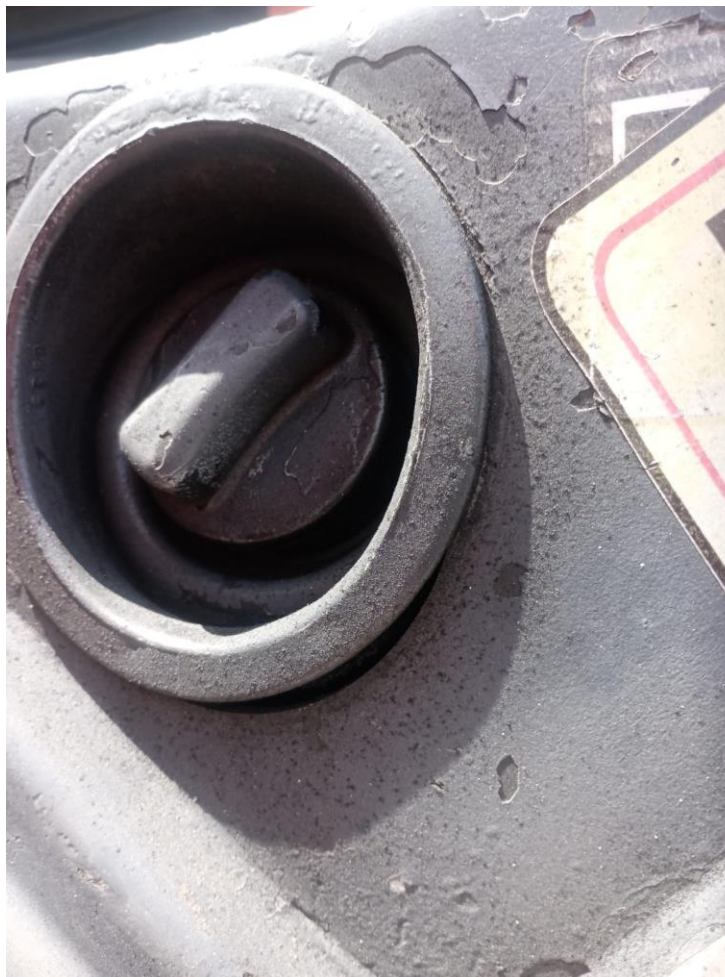
## \*TAPÓN DE COMBUSTIBLE

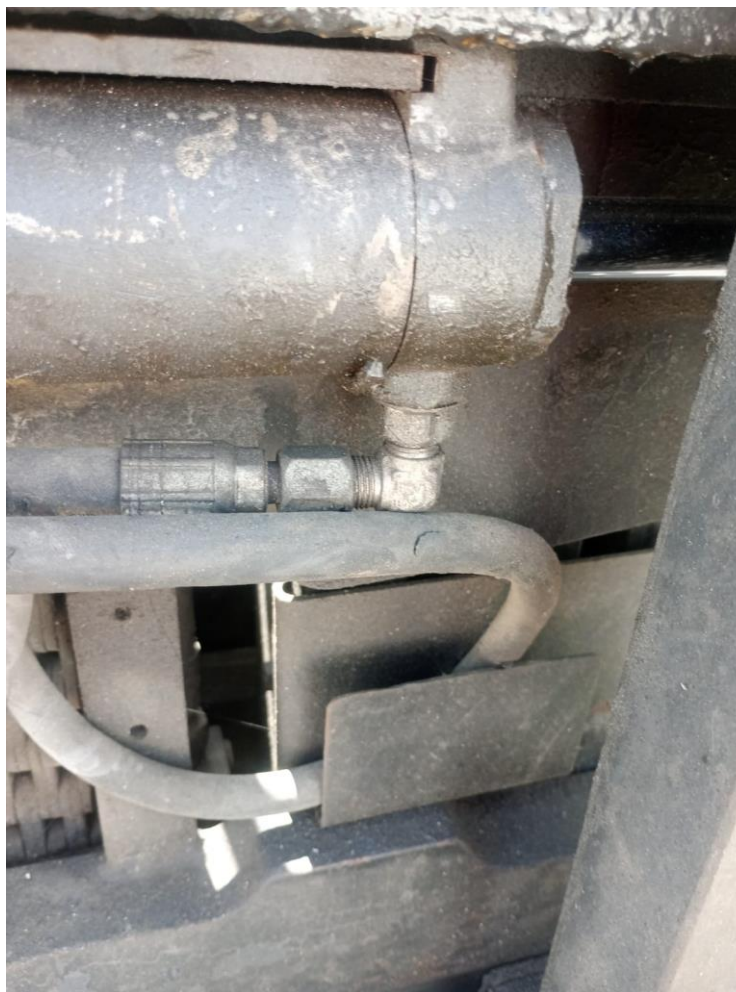
## \*CONEXIONES DE BANCO

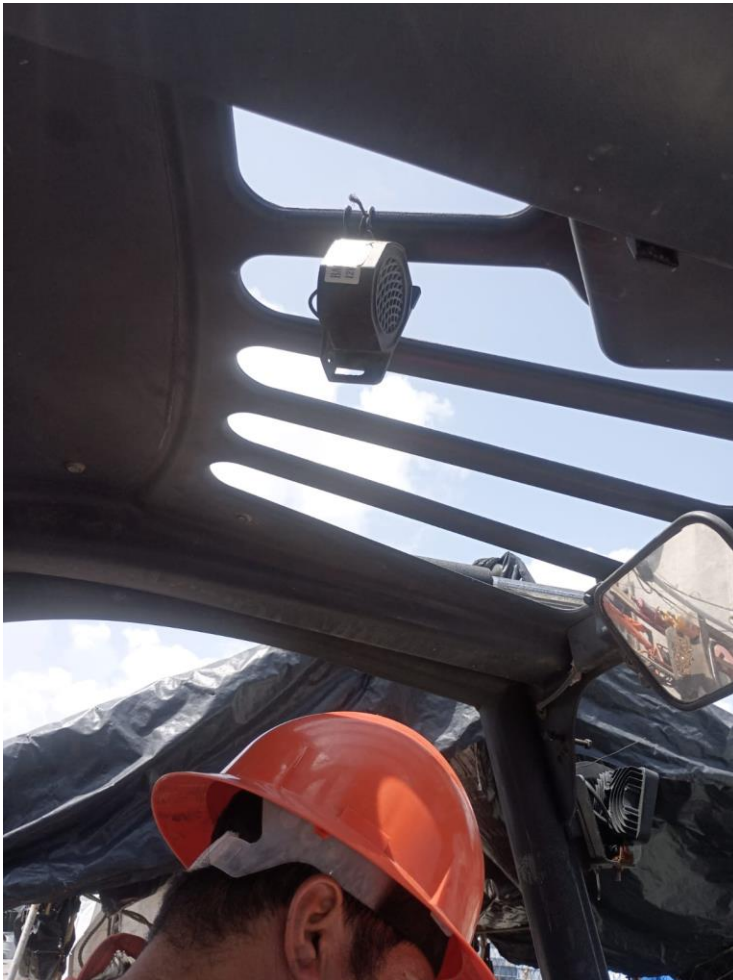
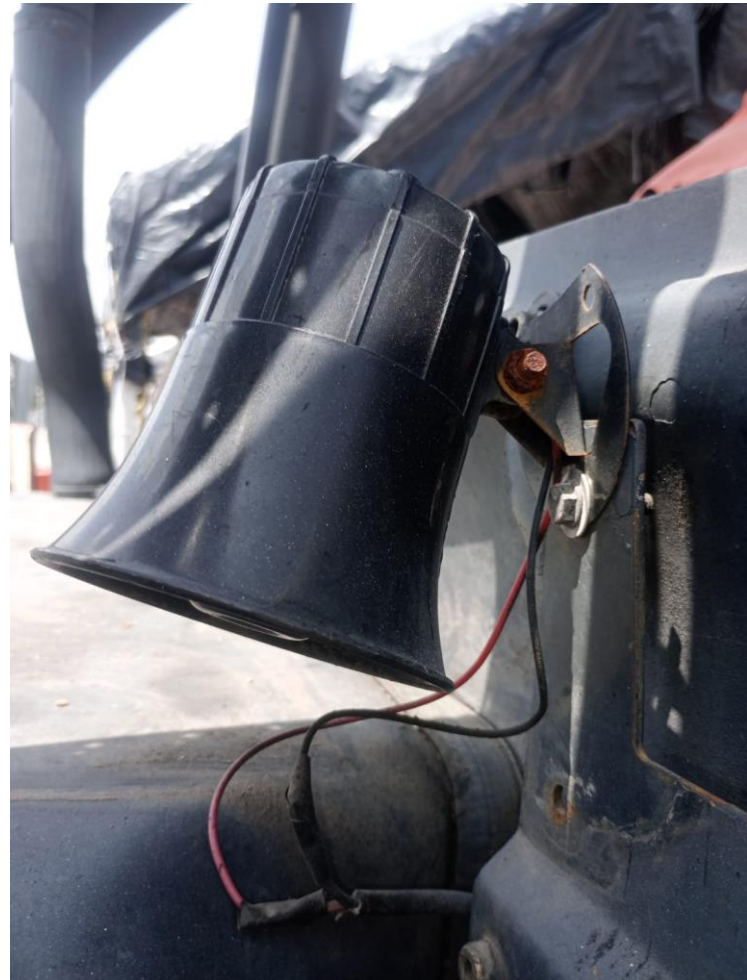
## \*ALARMA DE REVERSA Y BOCINA

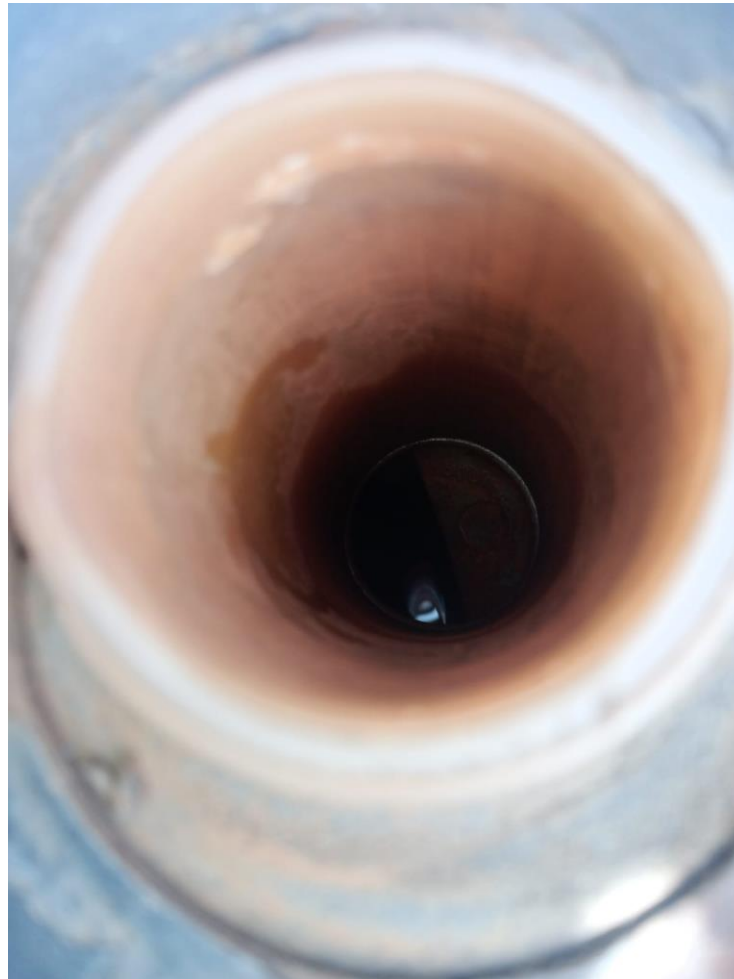
**\*REVISIÓN DE FLUIDOS**

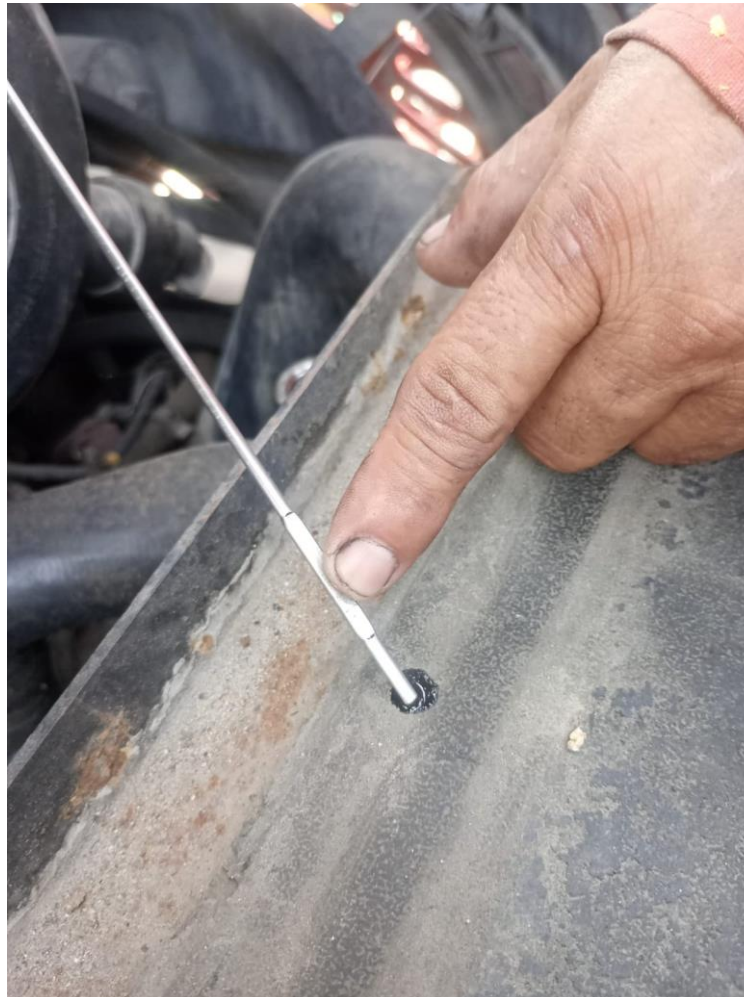
## \*REVISIÓN DE FLUIDOS

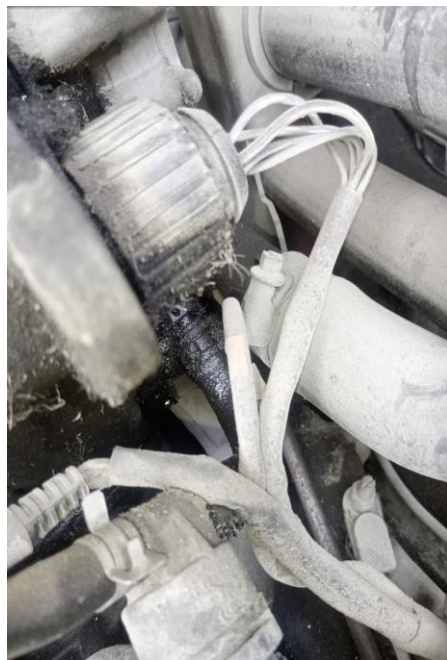
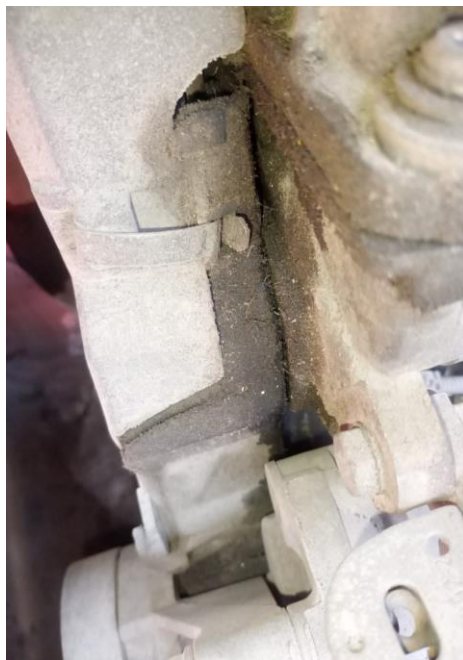
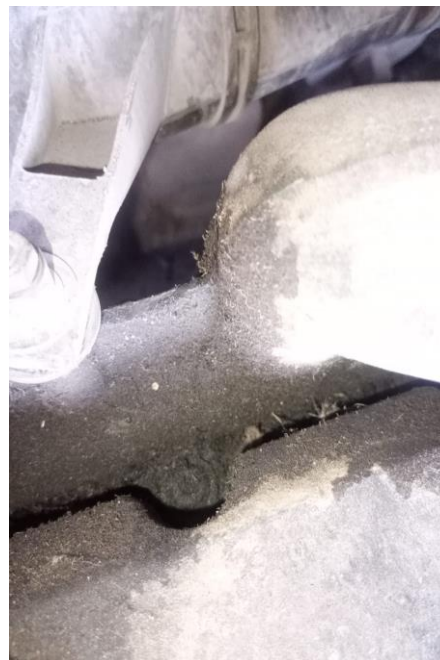
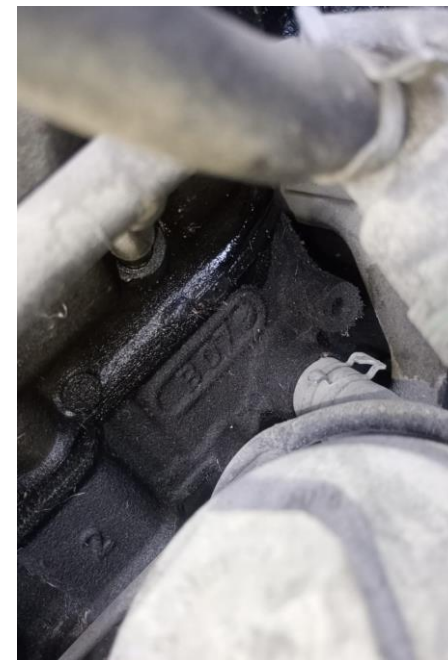
**\*REVISIÓN VISUAL DEL MONTACARGAS, SE OBSERVAN FUGAS**

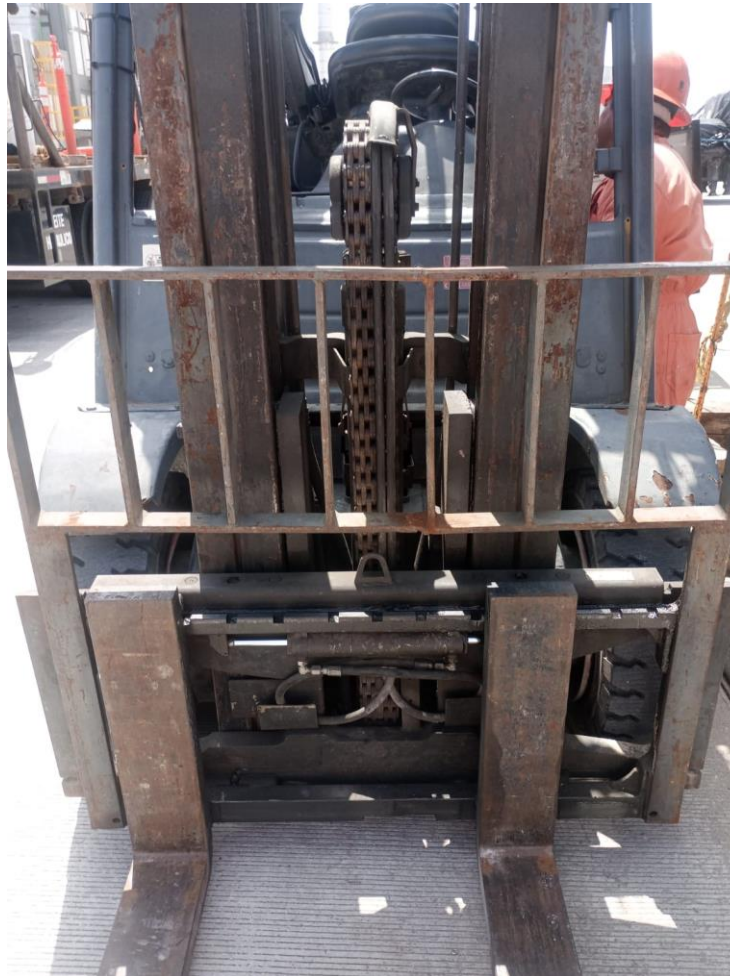
**\*GUARDA CARGA, PORTA HORQUILLA**

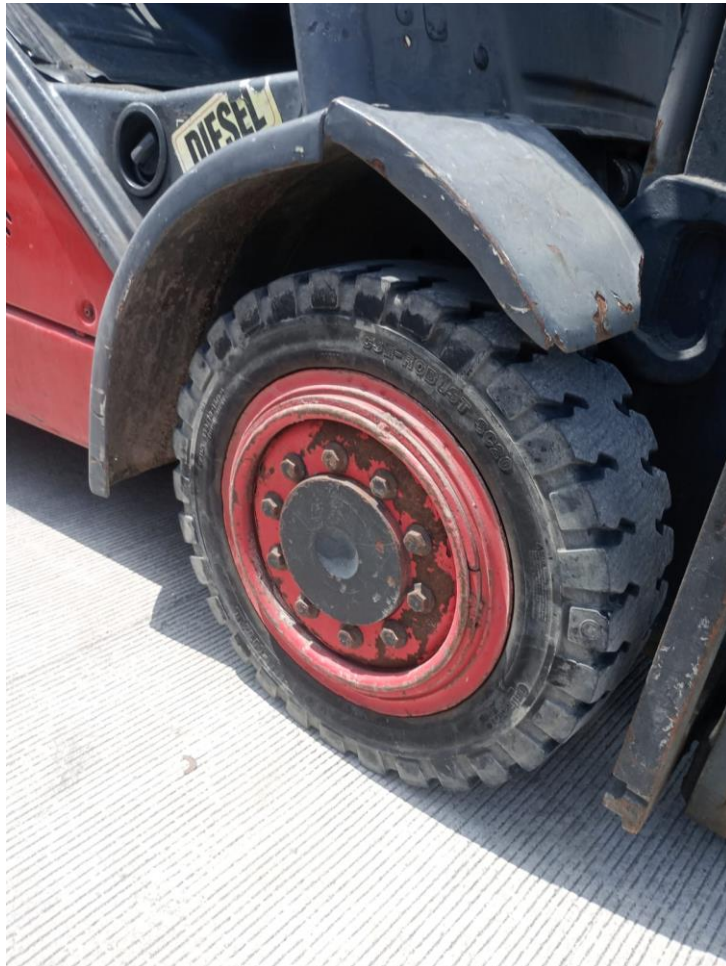
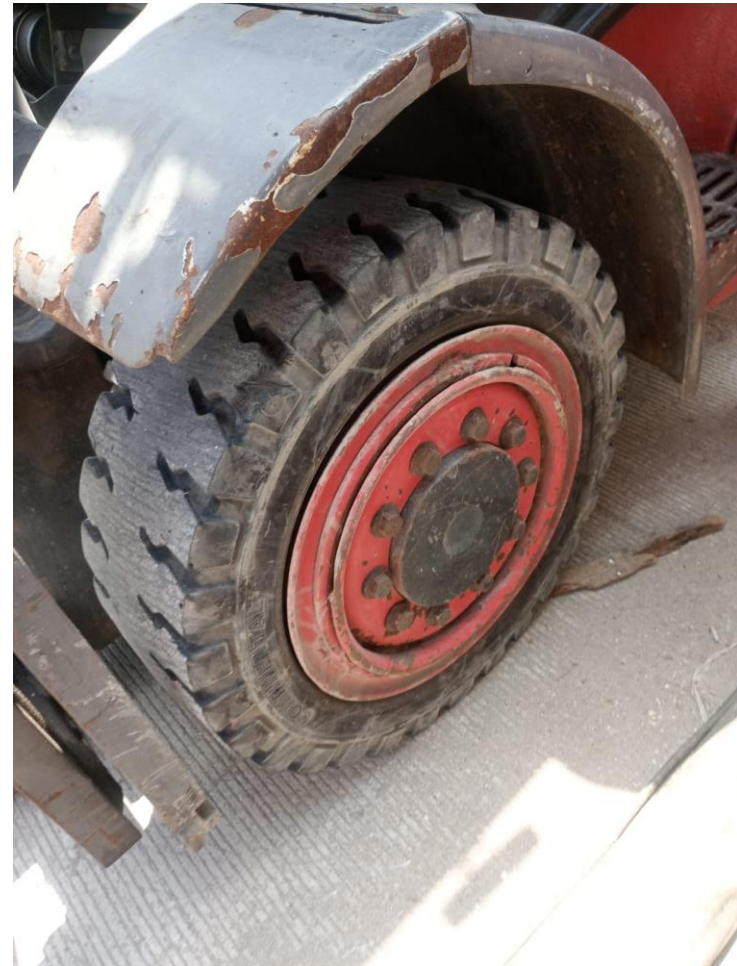
## \*LLANTAS DEL MONTACARGAS

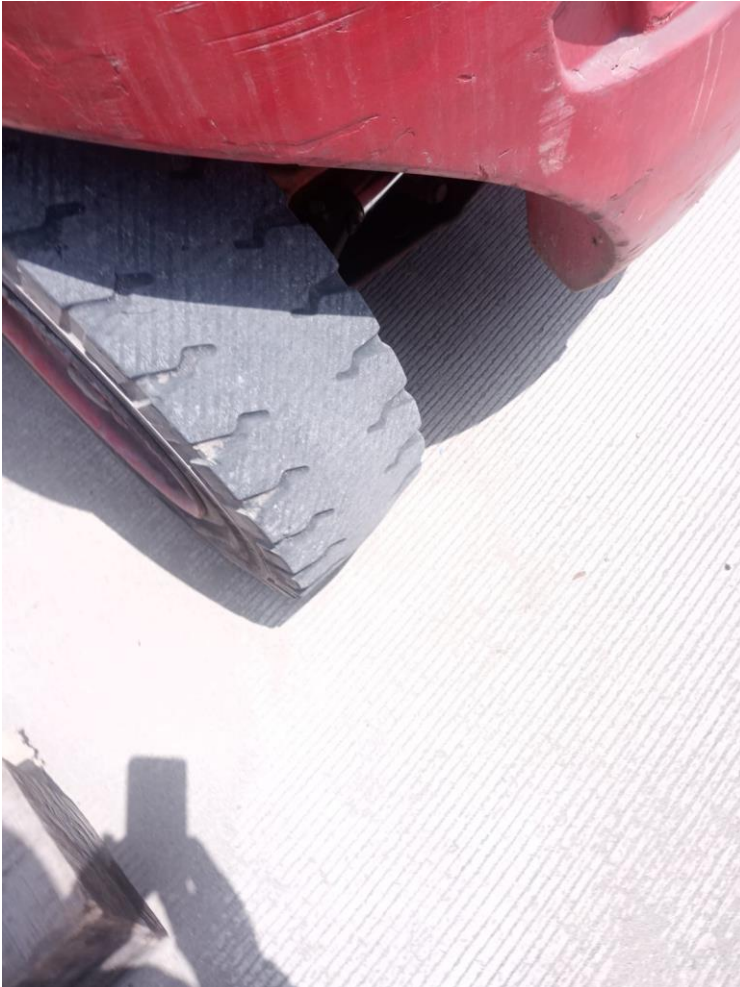
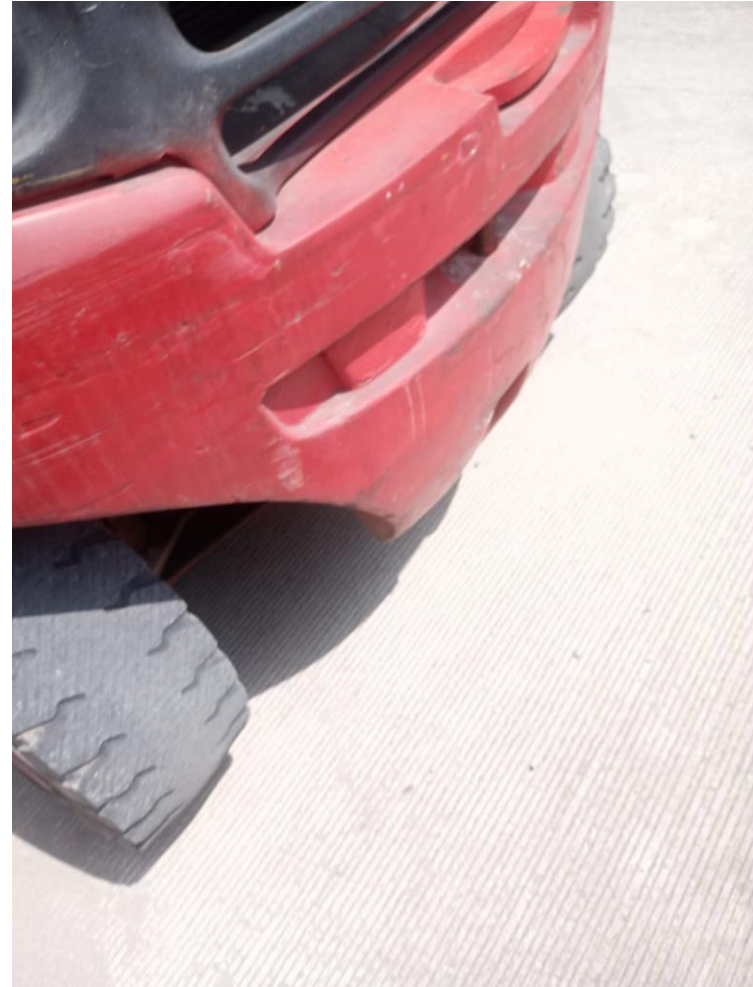
## \*LLANTAS DEL MONTACARGAS
