| Empresa: | DICONSA | Solicitante: | | Código QR: | VHSA-0280 | N. Orden: | KAUF3752 | Fecha: | 18/07/2024 |
| Equipo: | MITSUBISHI | Modelo: | AF17D20387 | Serie: | | Ubicación: | TICUL | Horómetro: | HRS |

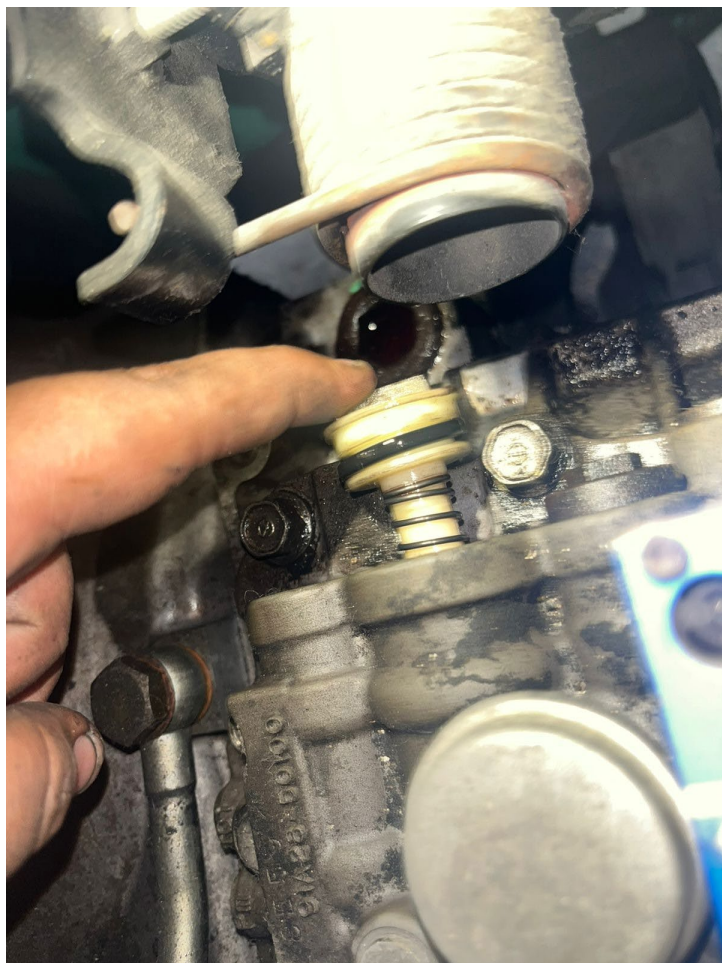
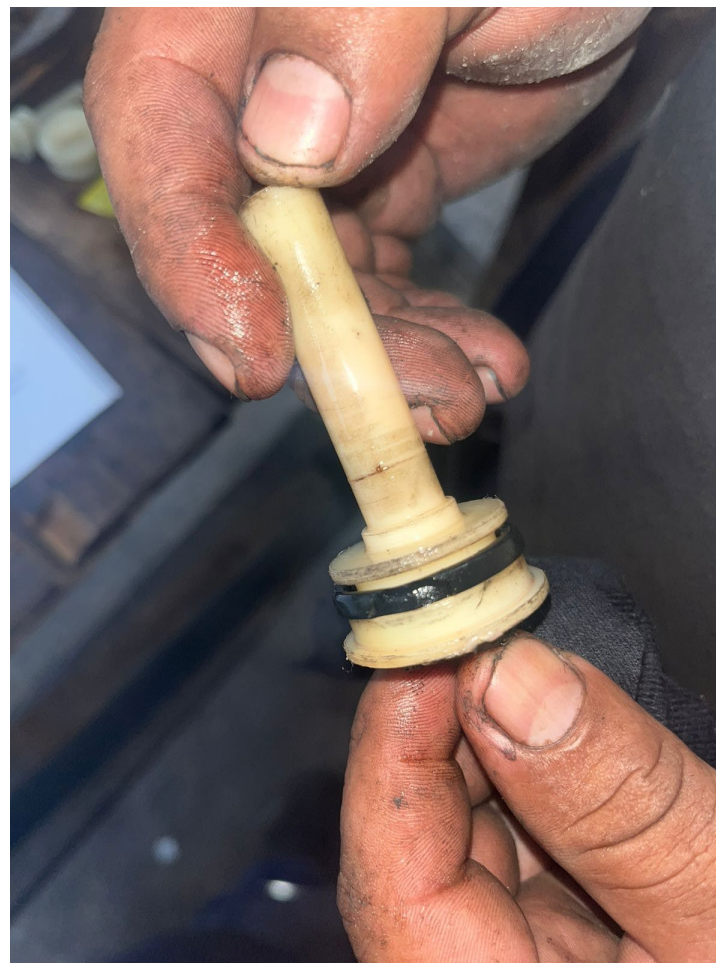
**\*SE ENCUENTRA FUGA DE ACEITE EN EL CUERPO DE VÁLVULA DE TRANSMISIÓN**
