| <b>Empresa:</b> | DRIL-QUIP | <b>Solicitante:</b> | | <b>Código QR:</b> | MONT-11 | <b>N. Orden:</b> | INT495 | <b>Fecha:</b> | 13/08/2024 |
| <b>Equipo:</b> | LINDE | <b>Modelo:</b> | H50T | <b>Serie:</b> | H2X394H00159 | <b>Ubicación:</b> | ANACLETO CANABAL | <b>Horómetro:</b> | 8,859.8 HRS |

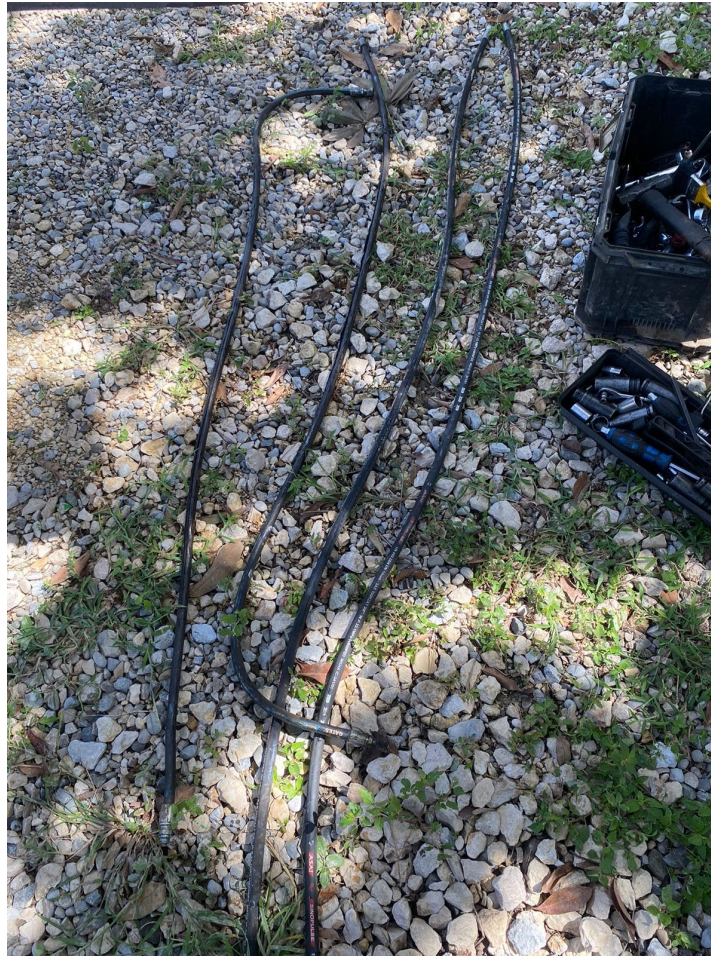
### \*REEMPLAZO DE MANGUERAS DE MÁSTIL

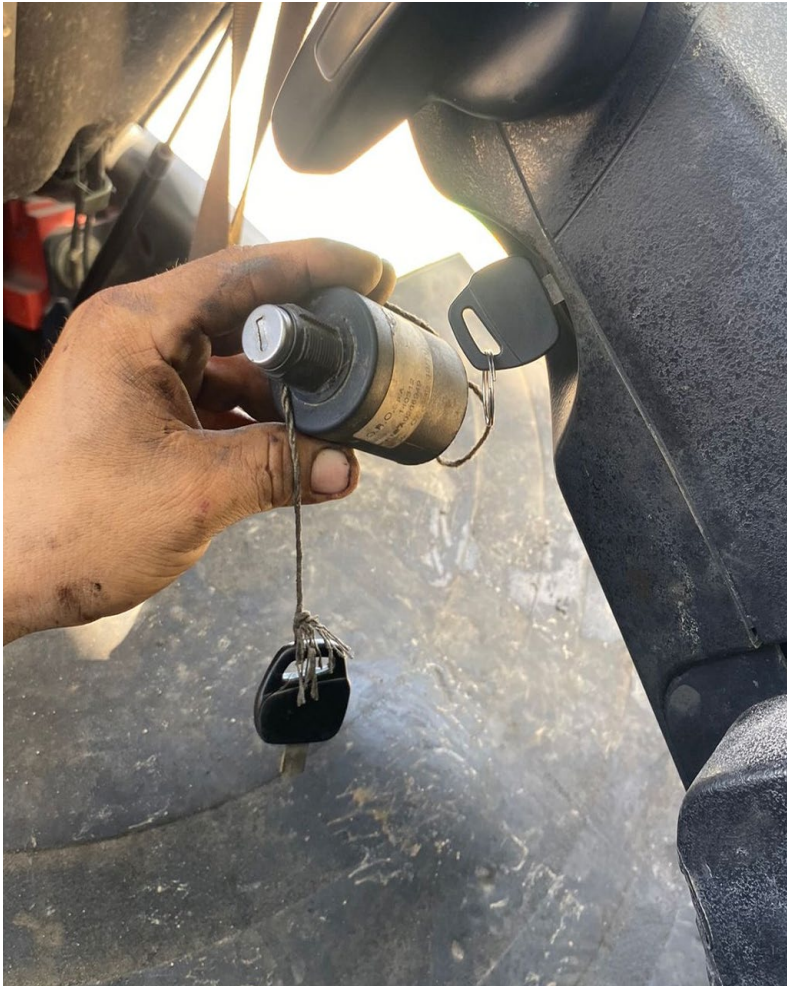
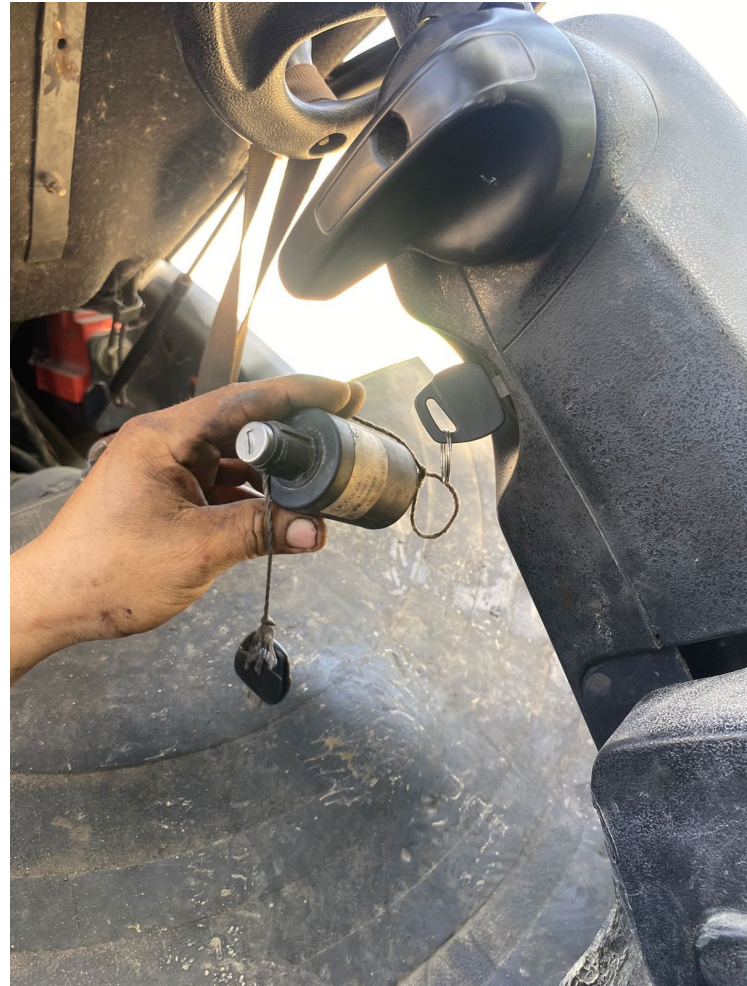
## \*REEMPLAZO DE LLAVÍN

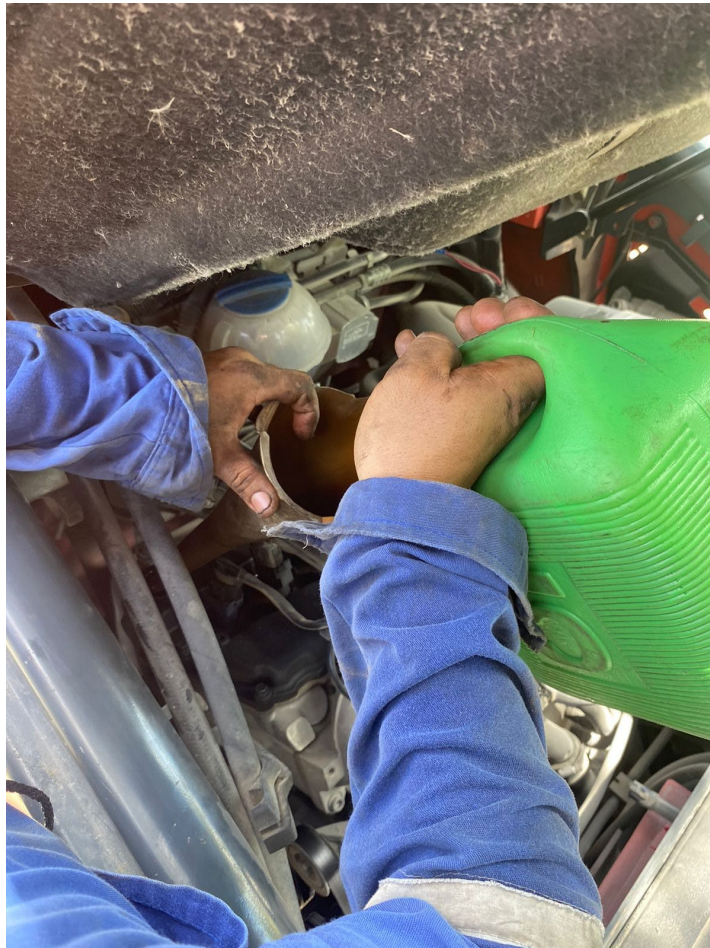
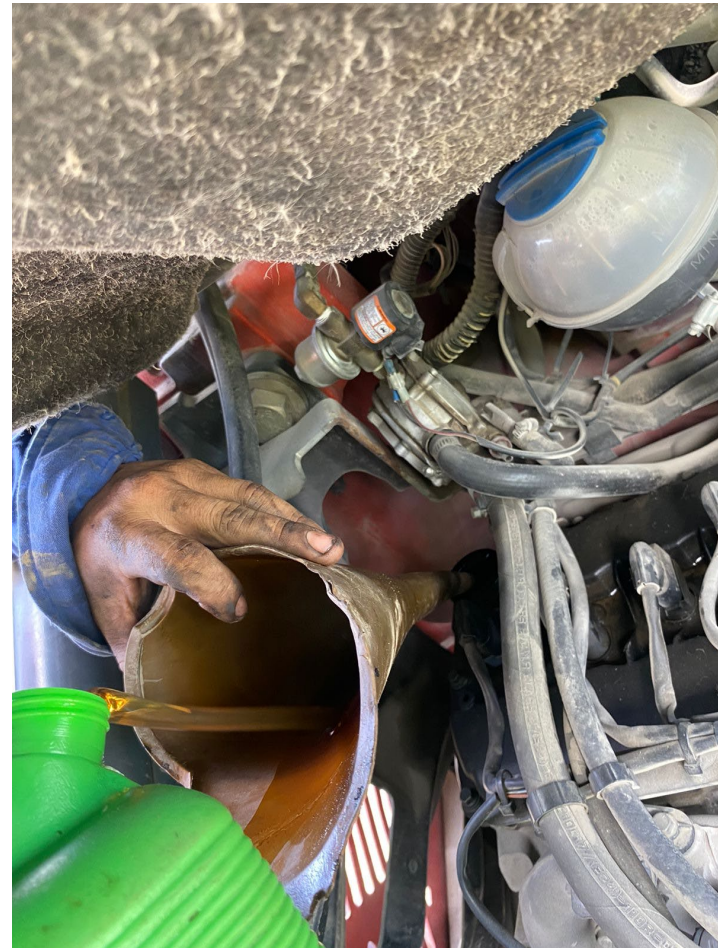
## \*SUMINISTRO DE ACEITE DE MOTOR
