| Empresa: | CEMEX | Solicitante: | ING. CARLOS SANDIN | Código QR: | VHSA-0121 | N. Orden: | KAUFSN | Fecha: | 24/08/2024 |
| Equipo: | HYSTER | Modelo: | H80FT | Serie: | U005V13205V | Ubicación: | TEHUANTEPEC | Horómetro: | HRS |

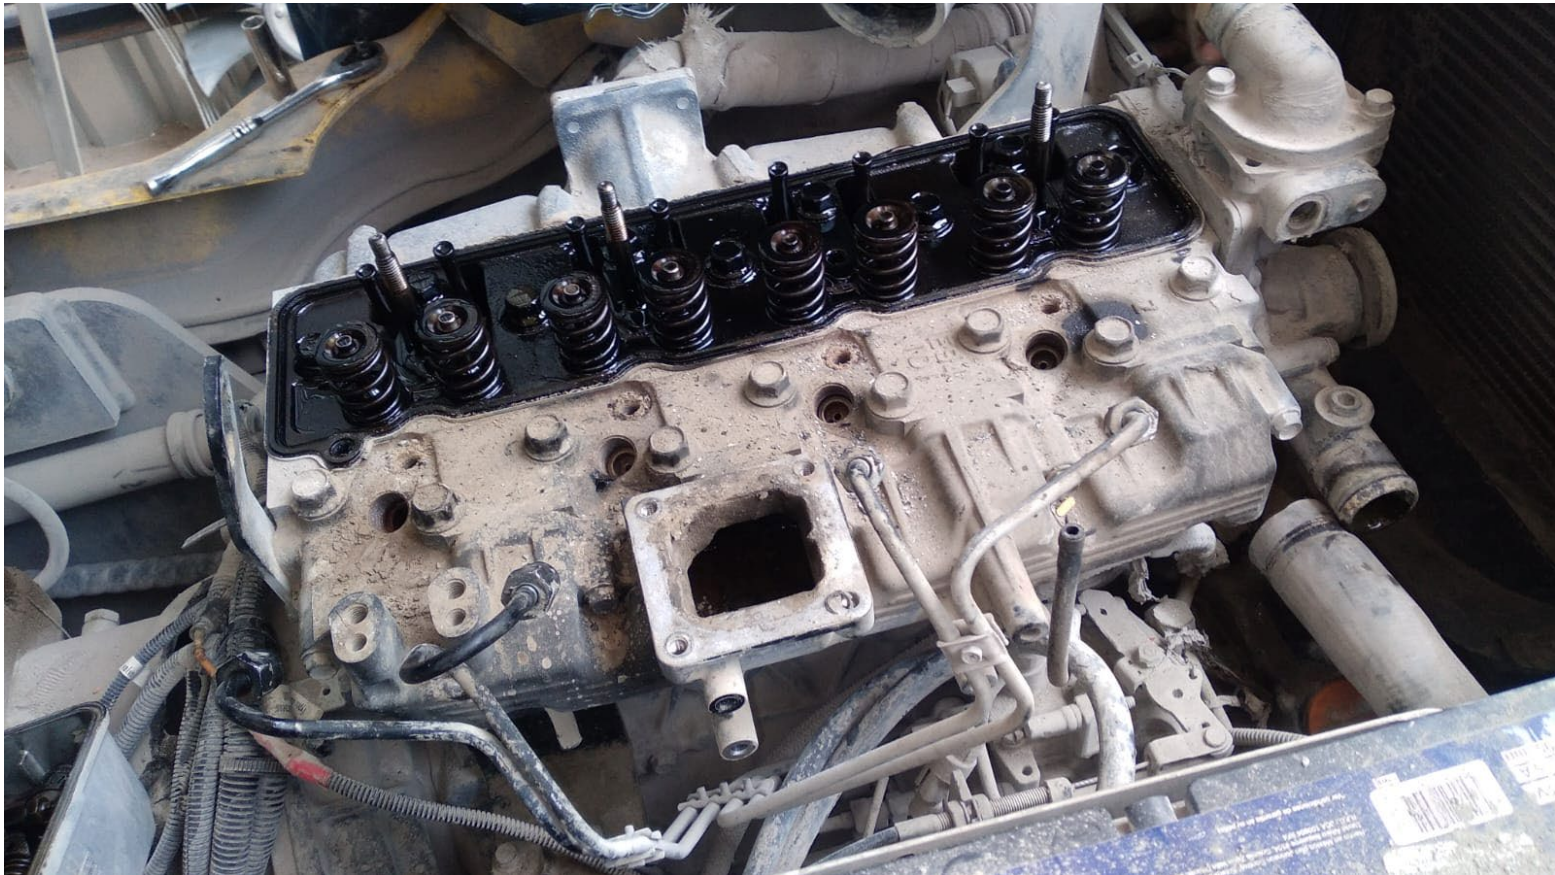
**\*DESMONTAJE DE CABEZOTE DE MOTOR, SE DIAGNÓSTICA MOTOR EN MALAS CONDICIONES**

**\*REQUIERE REEMPLAZO DE PISTONES Y EN CAMISADO**

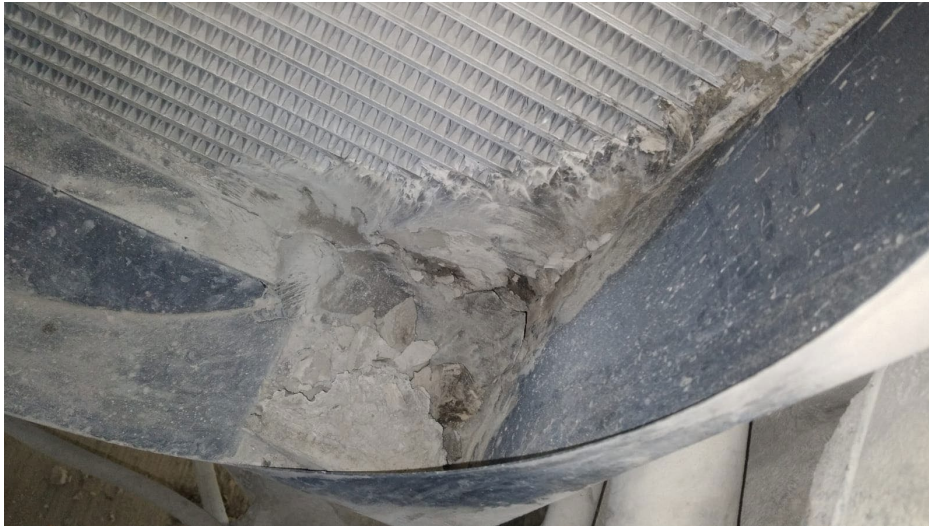
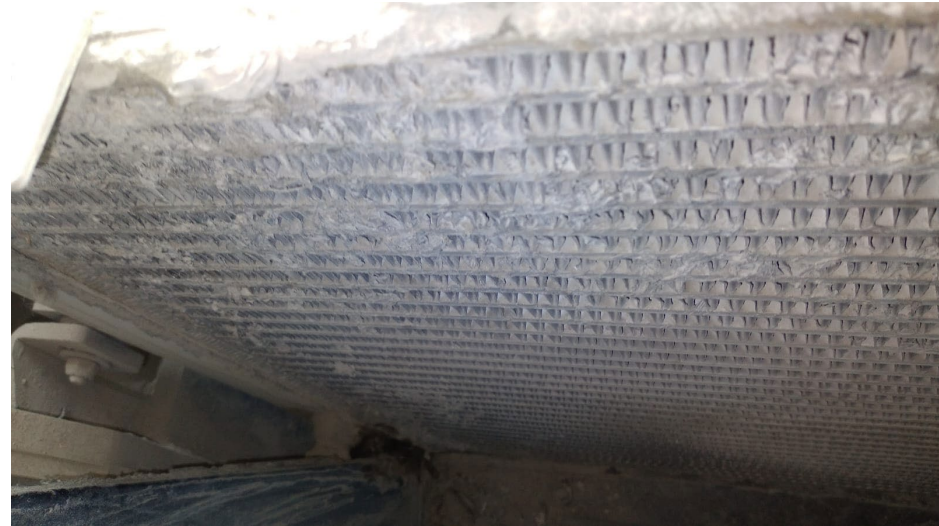
## \*CONDICIONES DEL RADIADOR

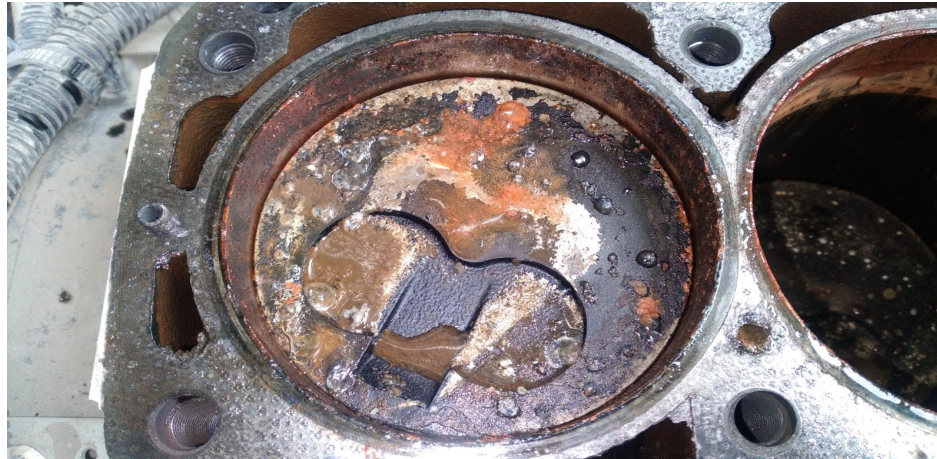
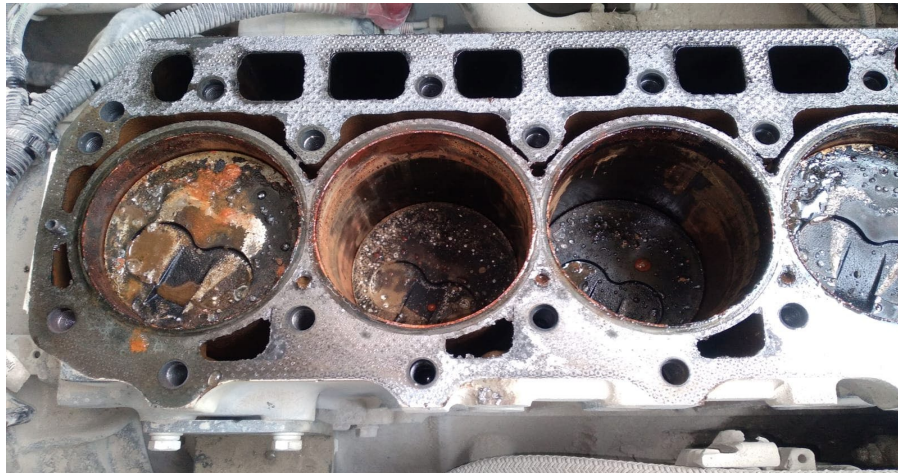
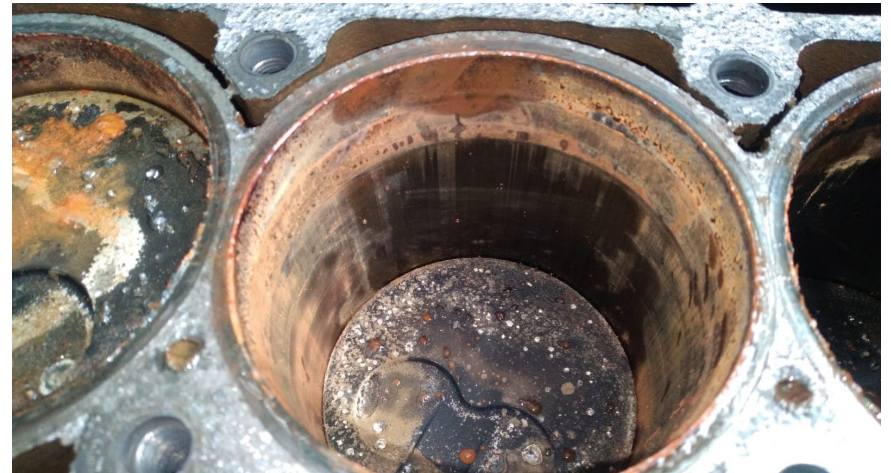
**\*SE DESARMO EL MOTOR Y SE ENCUENTRA MUCHO OXIDO**

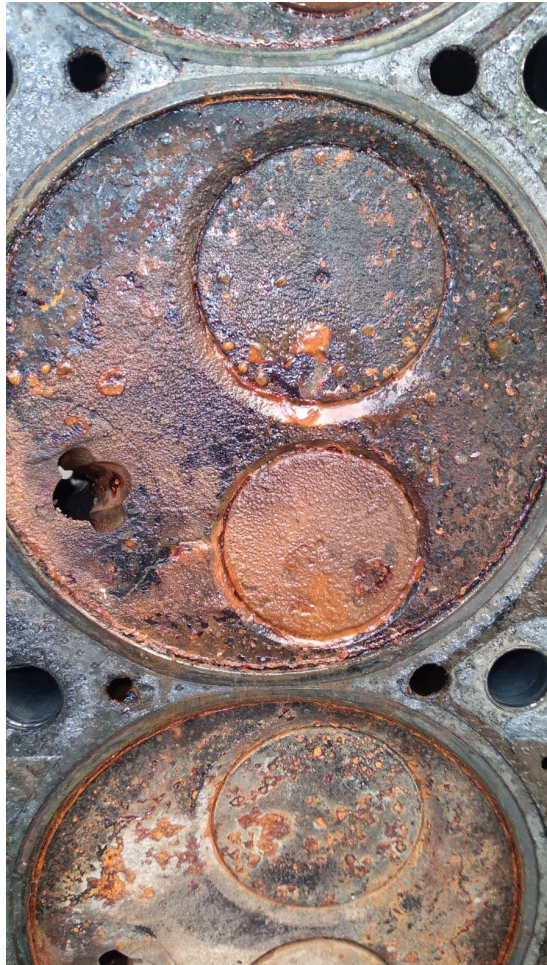
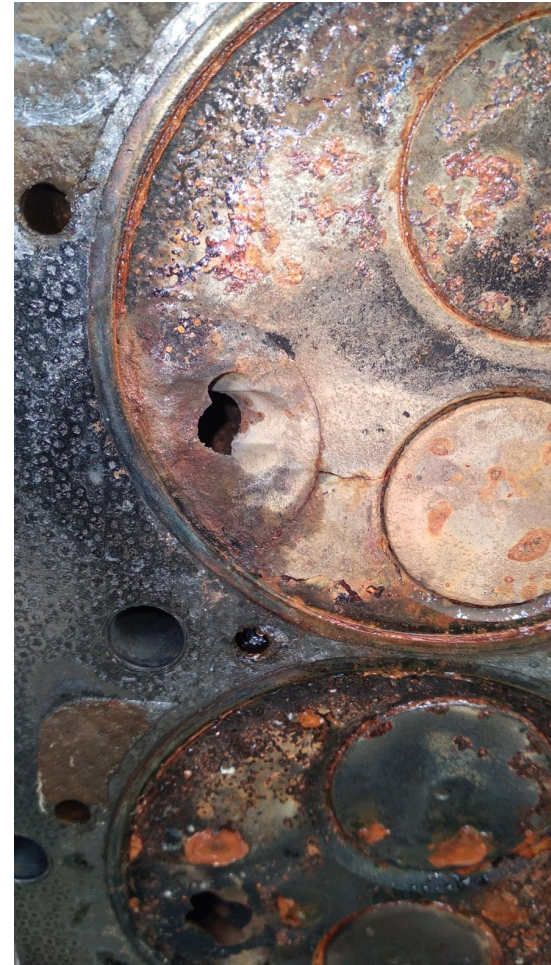
## \*CONDICIONES DE LA JUNTA DEL CABEZOTE
