| <b>Empresa:</b> | CEMEX | <b>Solicitante:</b> | | <b>Código QR:</b> | MONT-10 | <b>N. Orden:</b> | INTSN | <b>Fecha:</b> | 30/08/2024 |
| <b>Equipo:</b> | LINDE | <b>Modelo:</b> | H35D | <b>Serie:</b> | H2X393F05628 | <b>Ubicación:</b> | APIZACO | <b>Horómetro:</b> | 14,261.6 H |

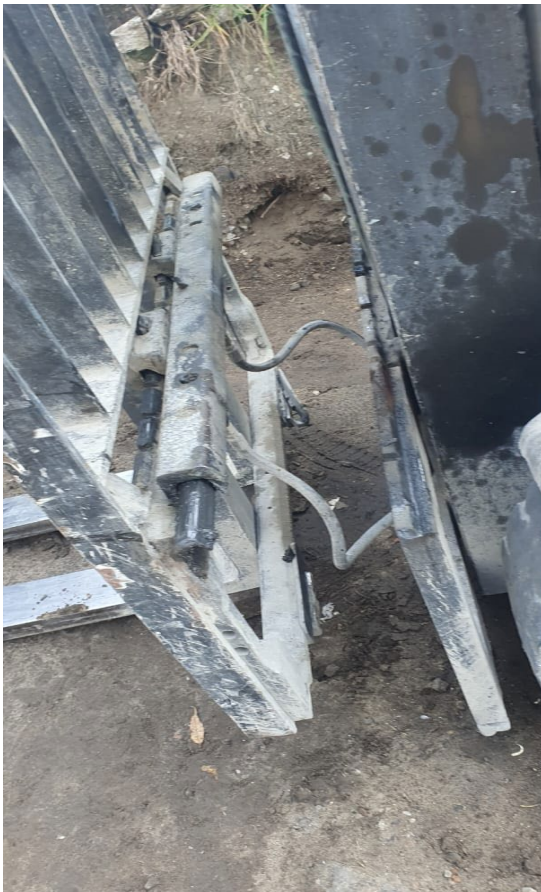
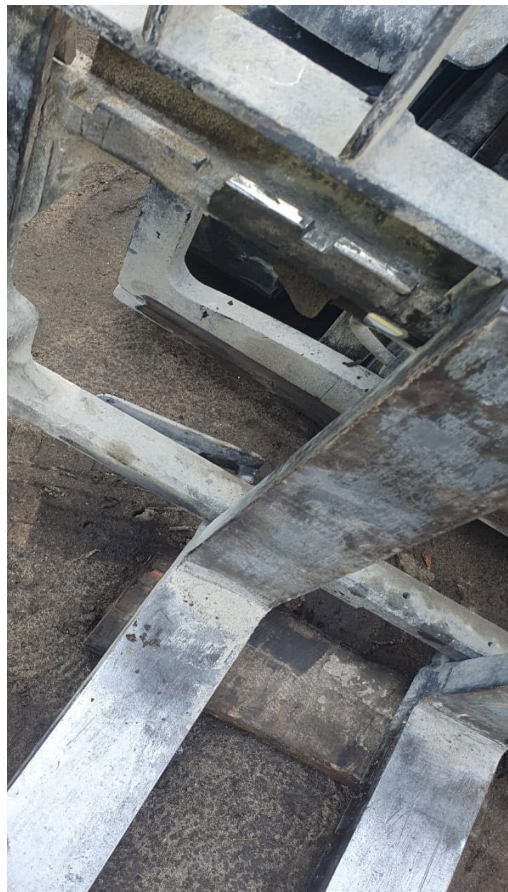
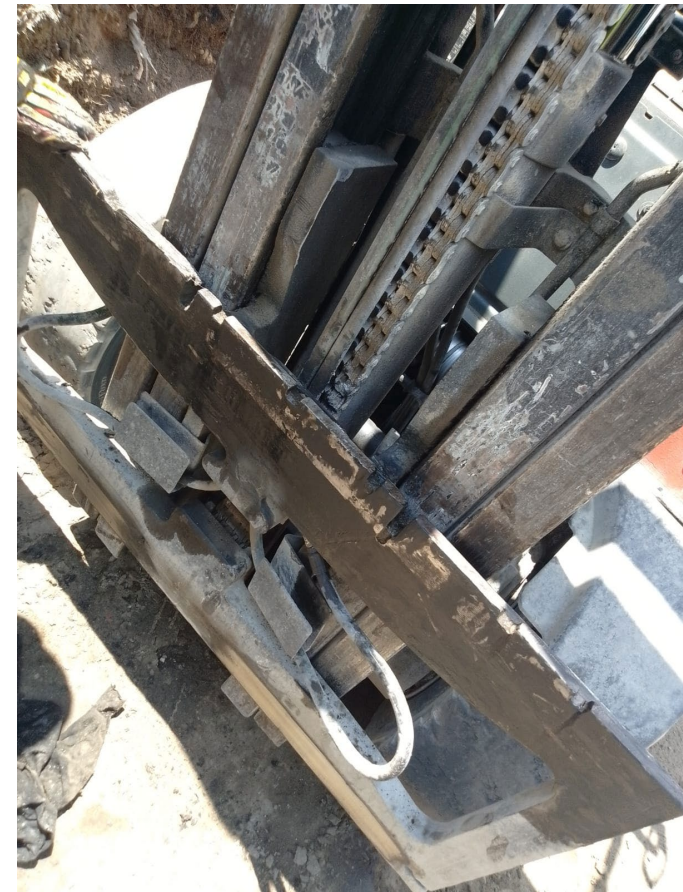
## \*DESMONTAJE DE DESPLAZADOR PARA REVISAR Y REPARAR EL DAÑO

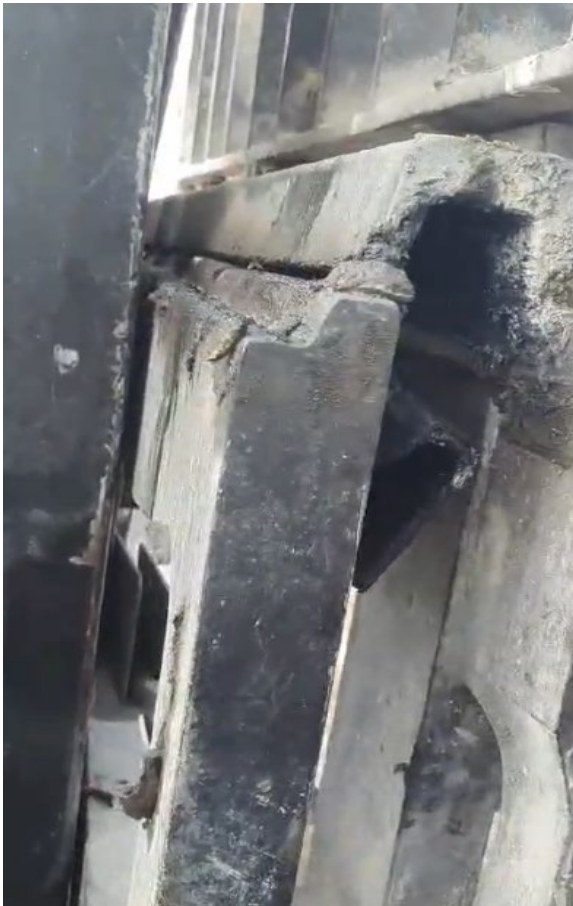
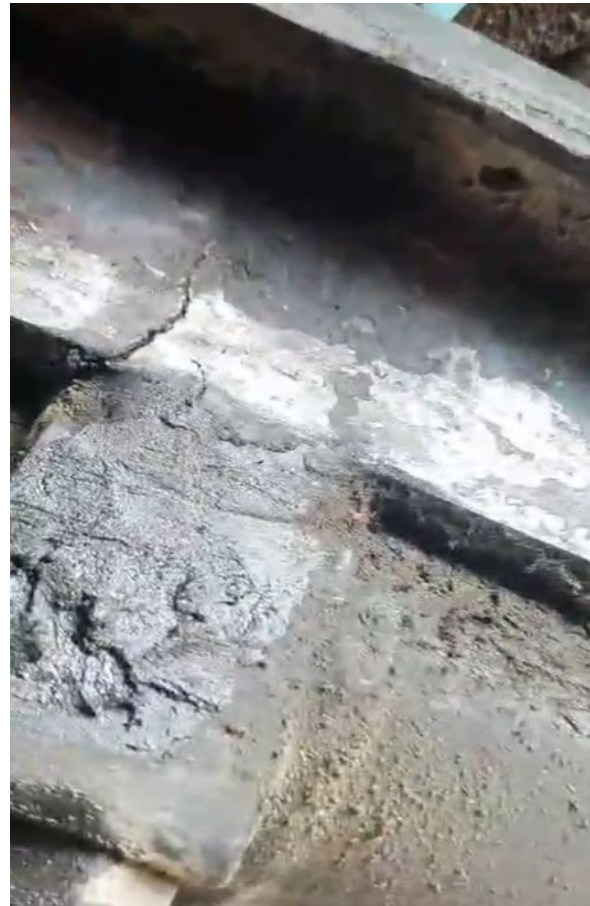
**\*SE ENCONTRO DESPLAZADOR BRETADO, SE LLEVÓ A REPARACIÓN**

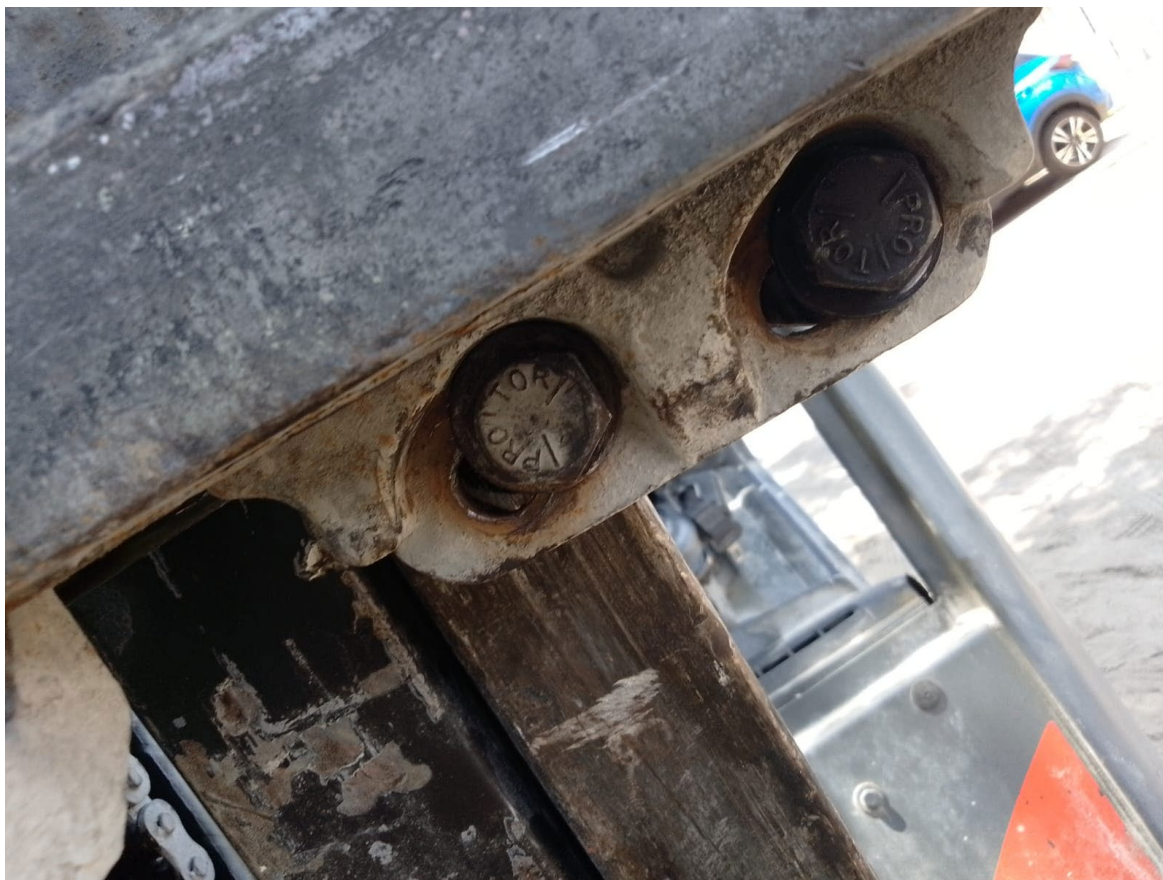
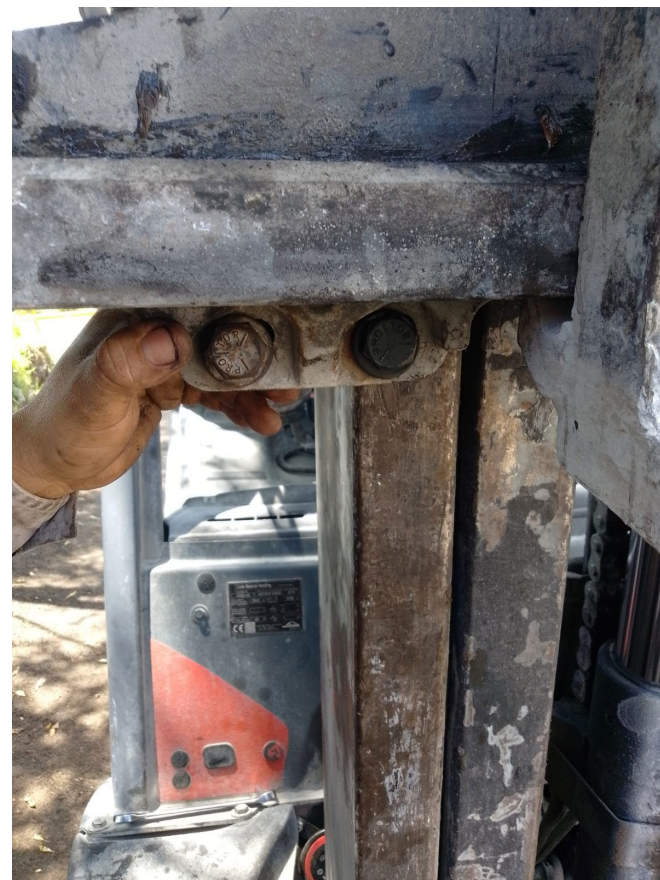
**\*SE CAPO UN TORNILLO DEL DESPLAZADOR, SE REEMPLAZO**

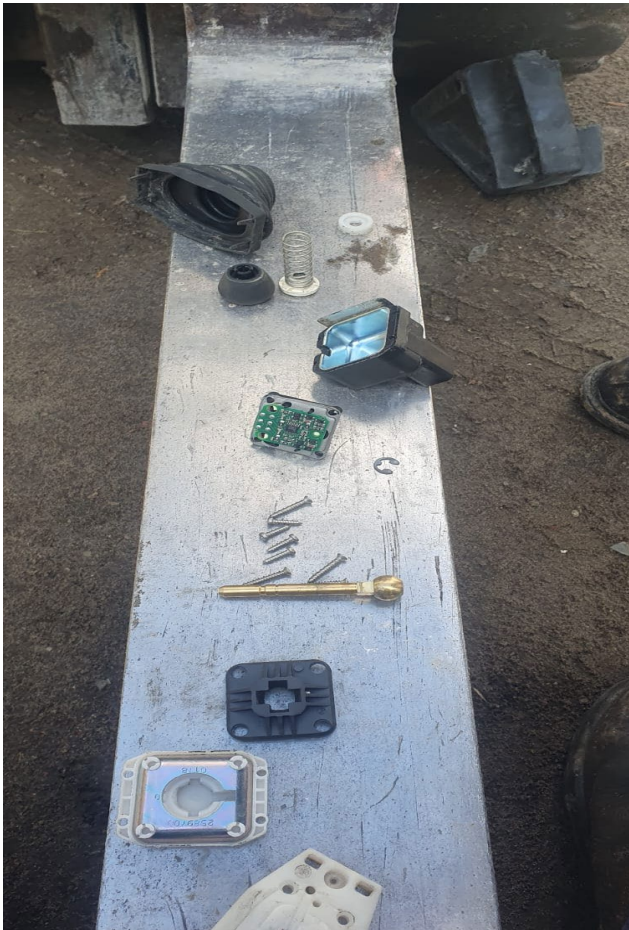
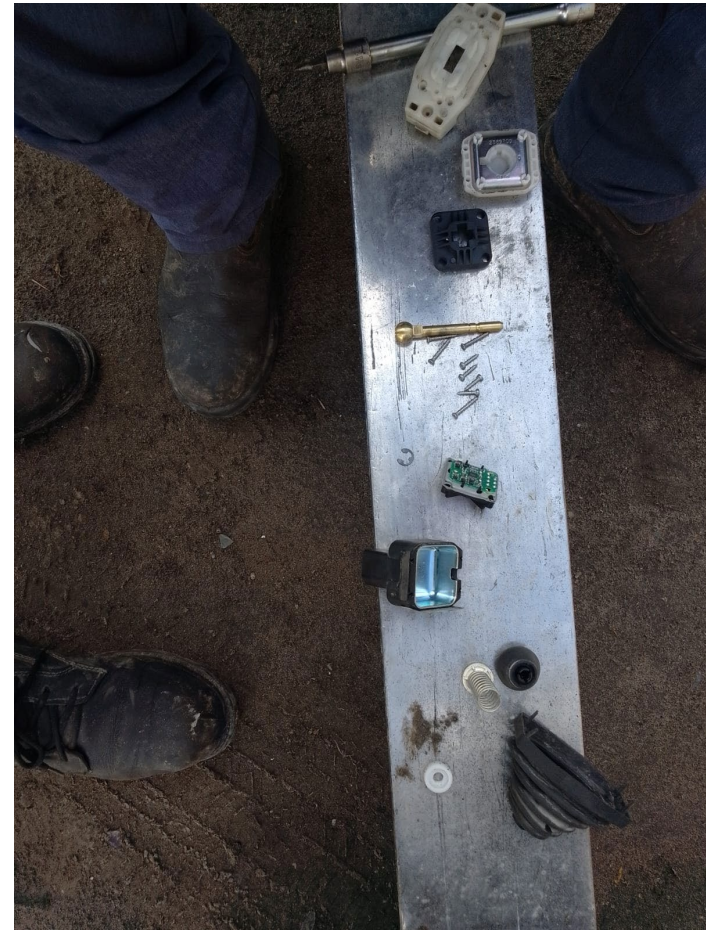
### \*REPARACIÓN DE JOYSTICK

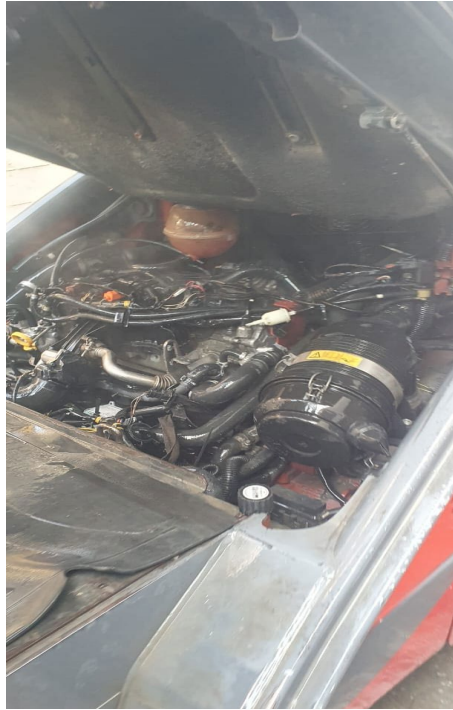
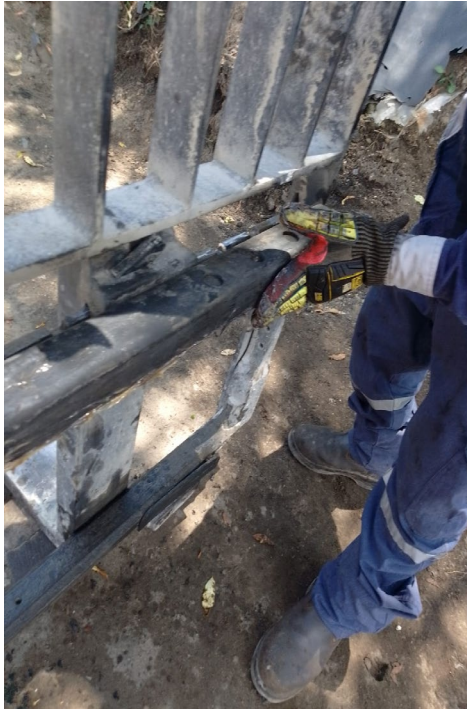
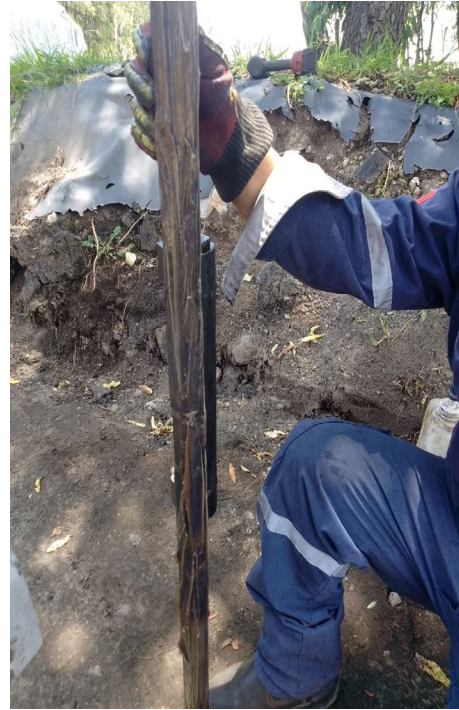
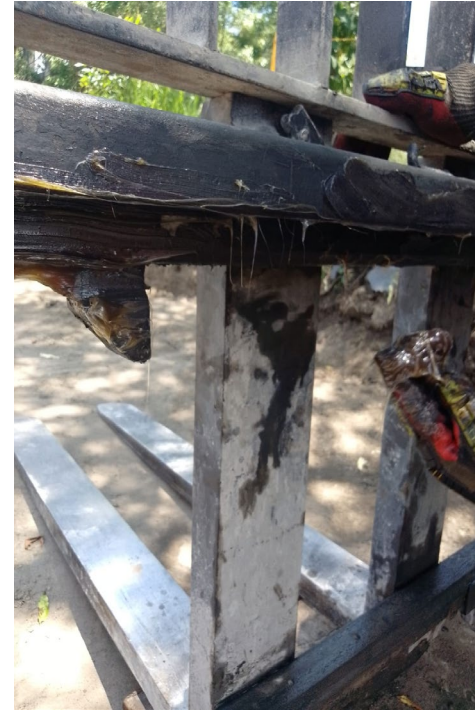
**\*LAVADO Y ENGRASADO EN GENERAL**

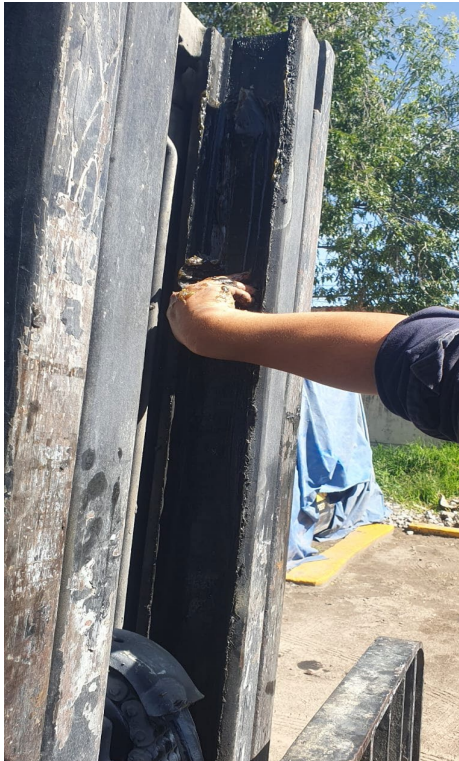
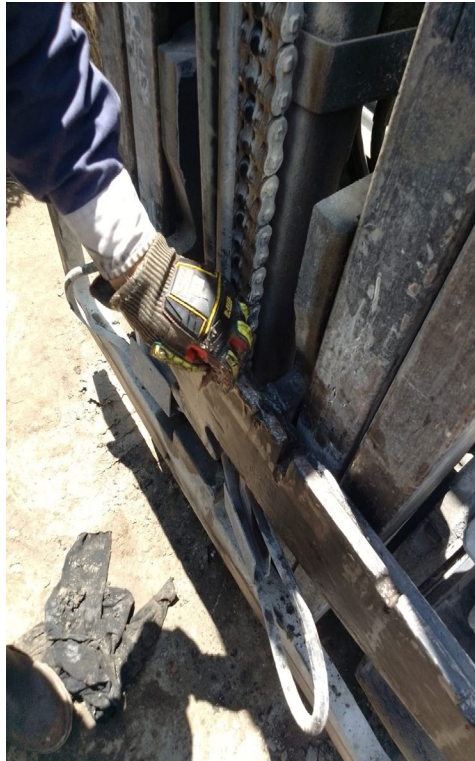
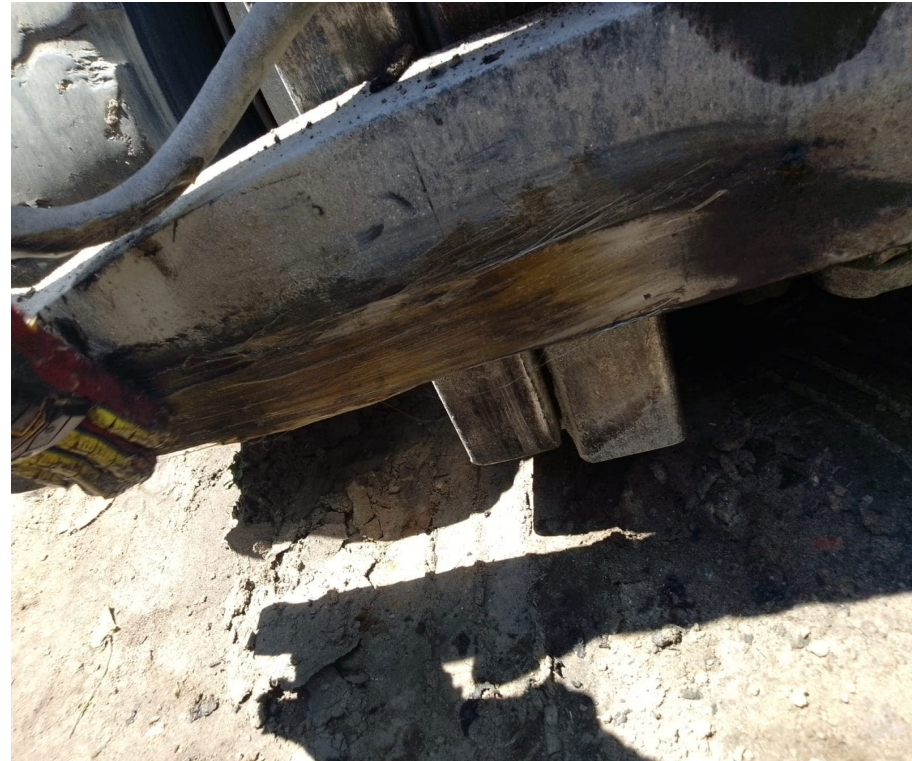
## \*ENGRASADO DE MÁSTIL

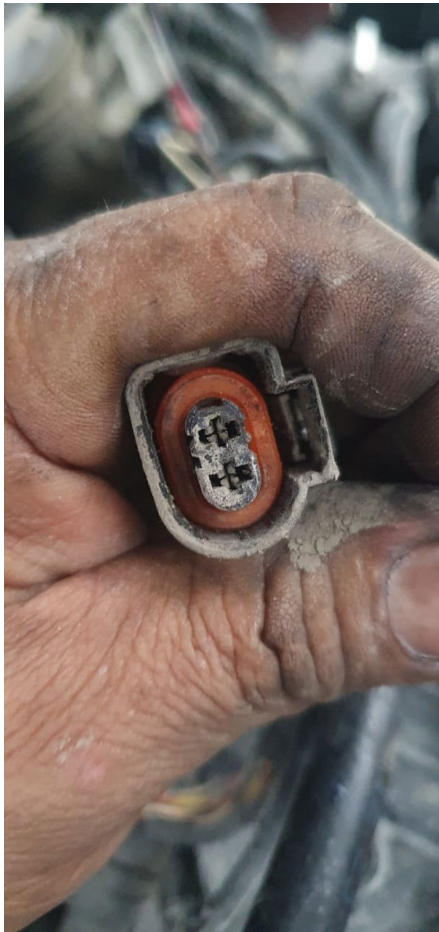
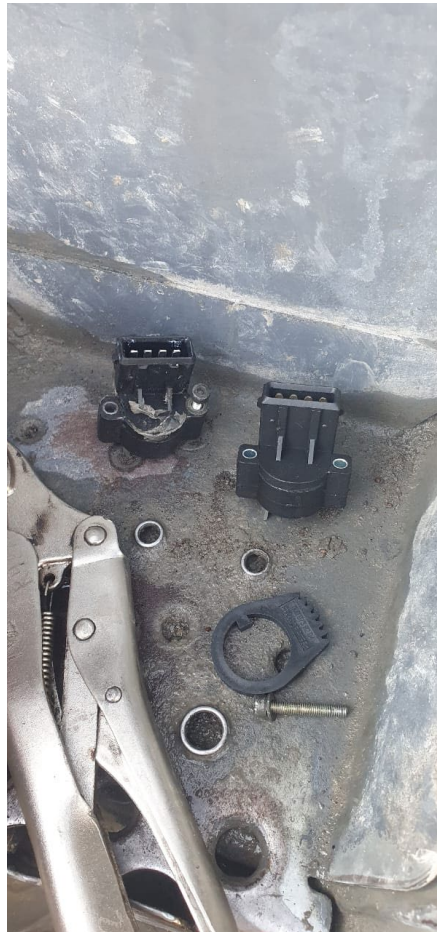
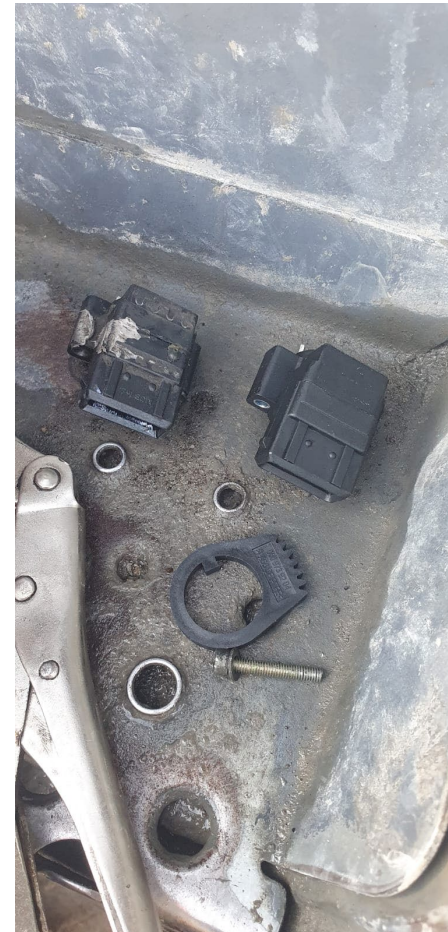
**\*SE REALIZO REVISIÓN GENERAL DE ARNES DE TODOS LOS COMPONENTES ELÉCTRICOS, SE ENCONTRO FALLA EN LE POTENCIOMETRO Y SE REEMPLAZO**
