| <b>Empresa:</b> | CEMEX | <b>Solicitante:</b> | | <b>Código QR:</b> | VHSA-0177 | <b>N. Orden:</b> | KAUF3883 | <b>Fecha:</b> | 03/09/2024 |
| <b>Equipo:</b> | HSYTER | <b>Modelo:</b> | H80FT | <b>Serie:</b> | VILLAHERMOSA | <b>Ubicación:</b> | VILLAHERMOSA | <b>Horómetro:</b> | 4,985 HRS |

## ***“MANTENIMIENTO PREVENTIVO 250 HRS”***

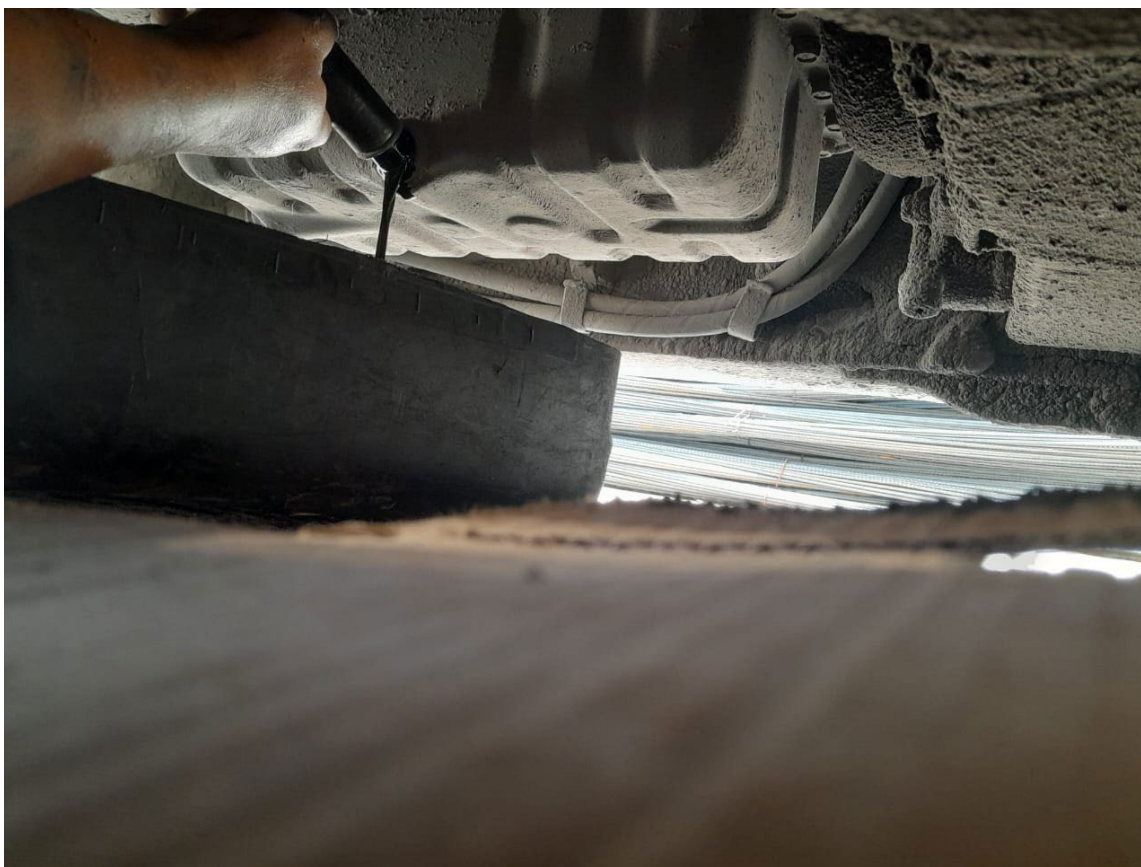
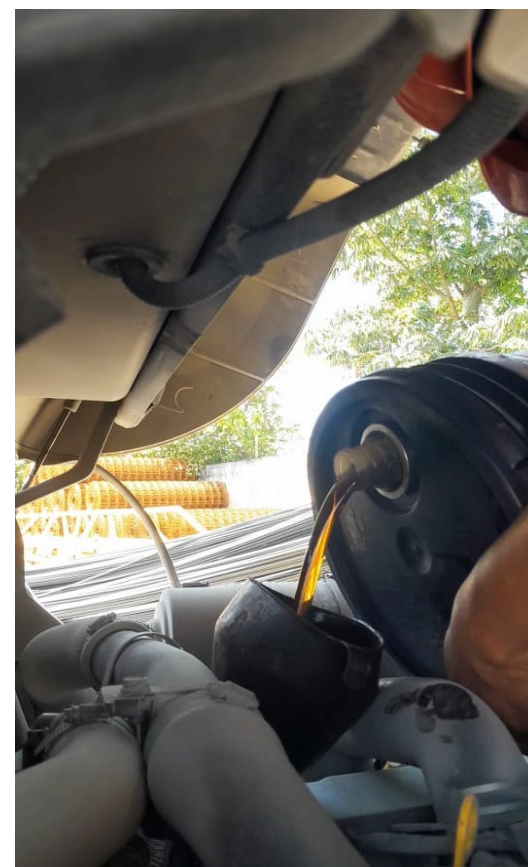
### **\*DRENANDO Y SUMINISTRO DE ACEITE DE MOTOR**

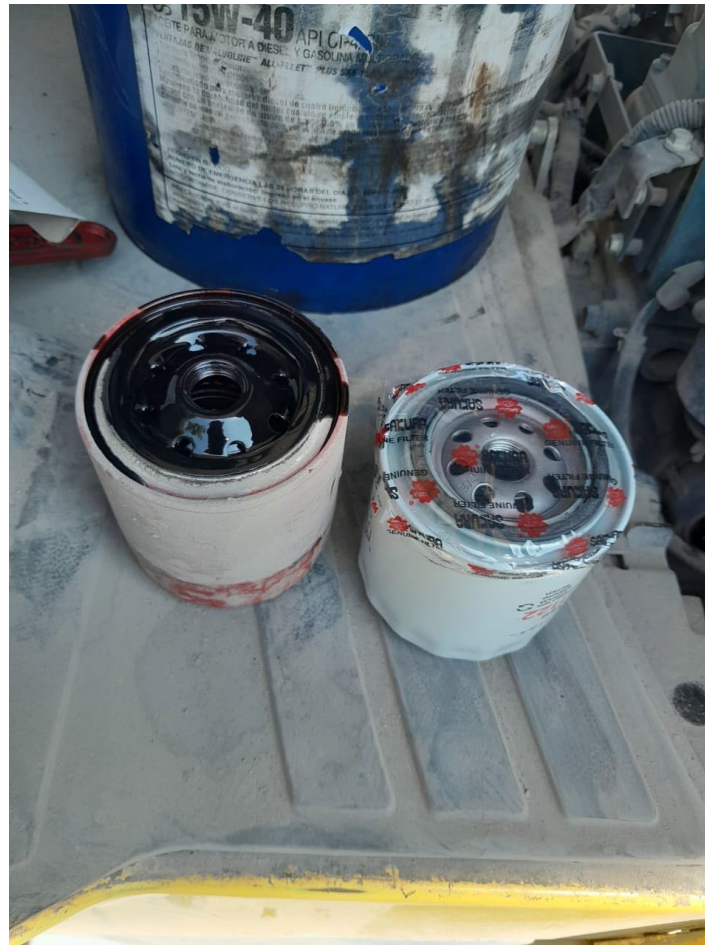
## \*REEMPLAZO DE FILTRO DE ACEITE DE MOTOR

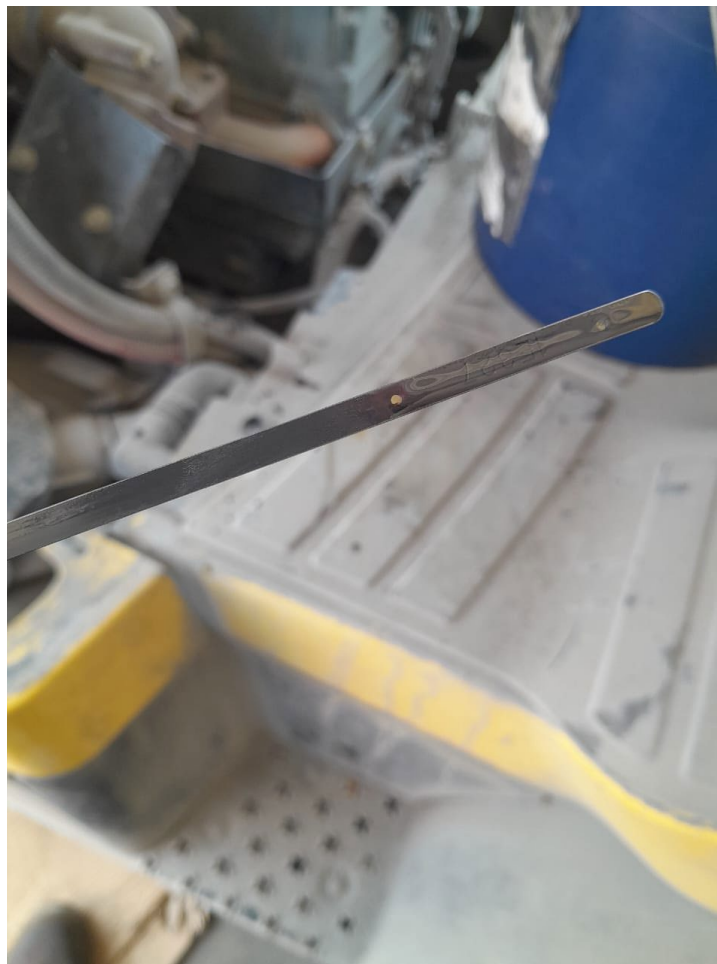
**\*REVISIÓN DE ACEITE HIDRÁULICO**

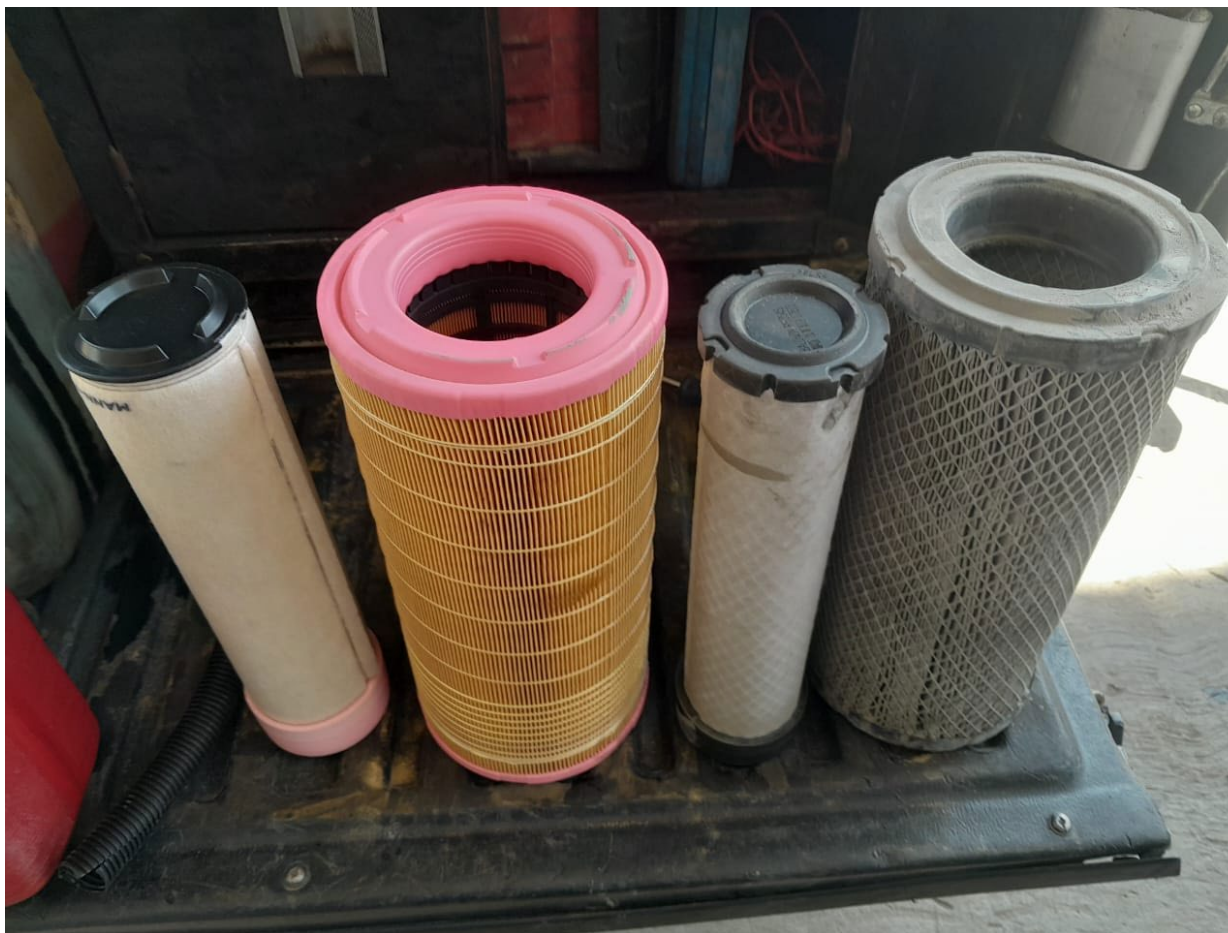
## \*REEMPLAZO DE FILTRO DE AIRE

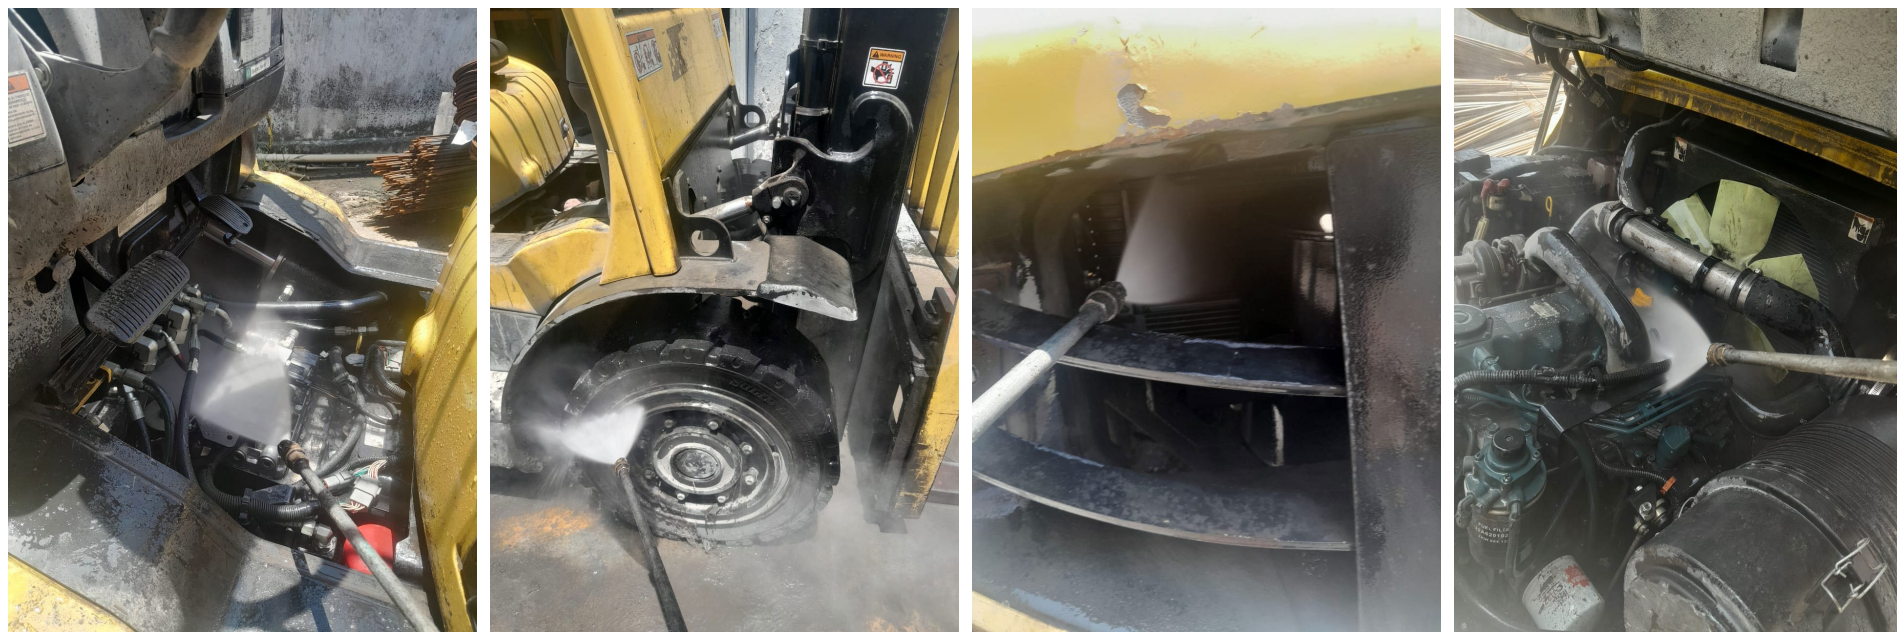
## \*LAVADO A PRESIÓN EN GENERAL

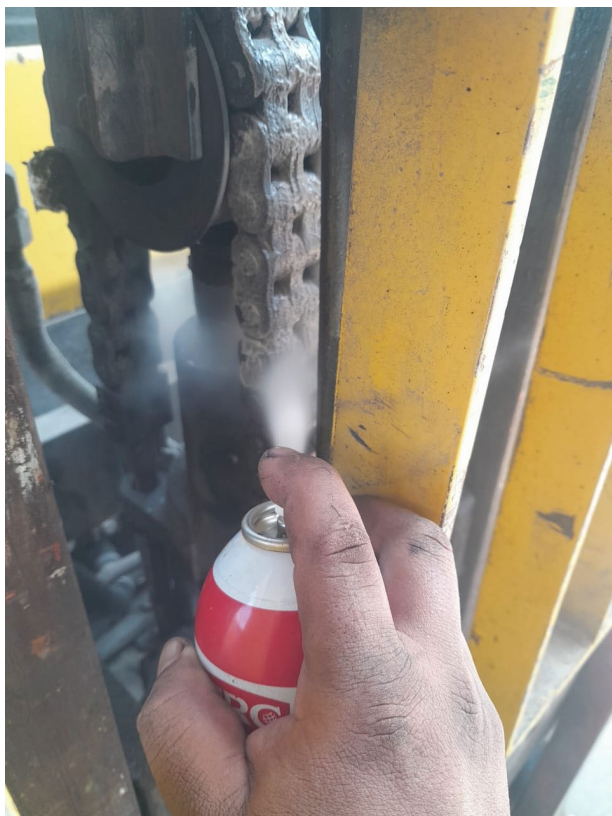
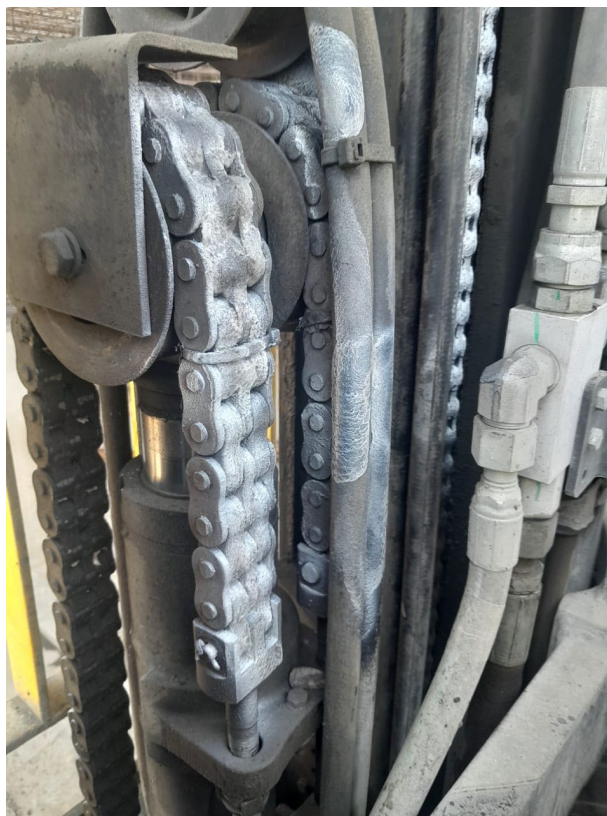
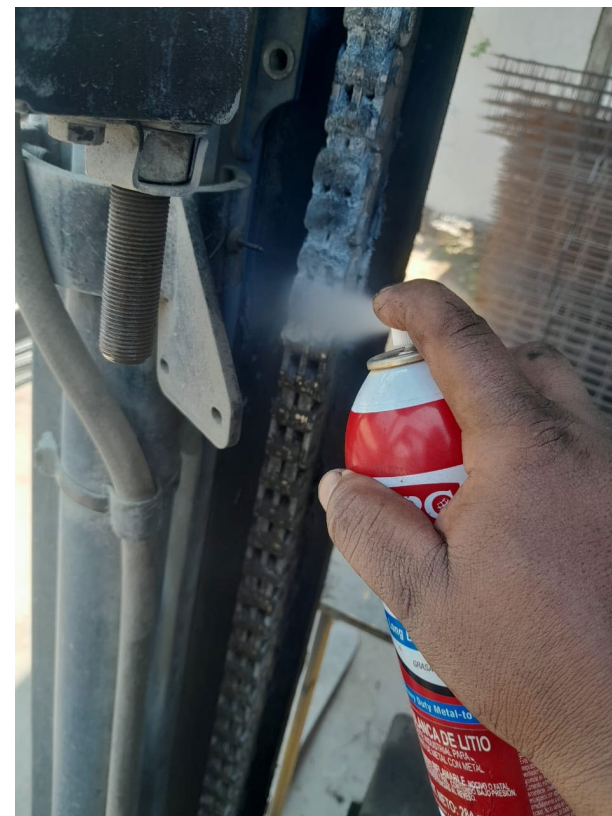
## \*LUBRICACIÓN DE CADENAS

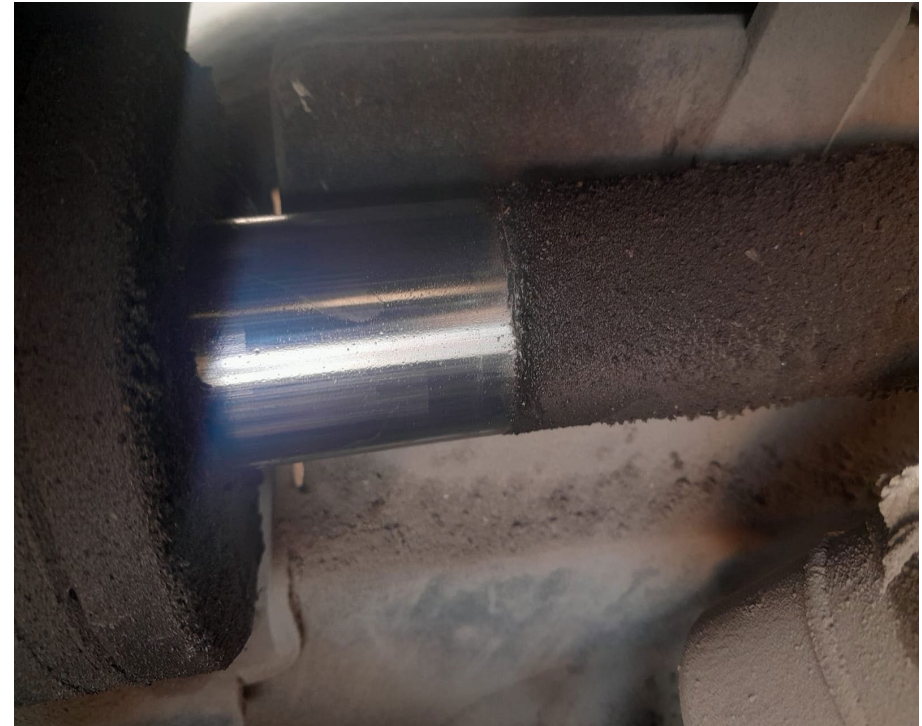
- LLANTAS TRASERAS PRESENTA DESGASTE, SE REQUIERE REEMPLAZO.
- FUGA DE ACEITE HIDRÁULICO EN GATO DE INCLINACIÓN LATERAL IZQUIERDO.
- ALARMA DE REVERSA NO SIRVE.
- FARO TRASERO DE REVERSA NO SIRVE.
- REQUIERE REEMPLAZO DE CLAXÓN.
