VHSA-0106

| Equipo: | CATERPILLAR | Modelo: | GP25N | Serie: | AT35A07787 | Ubicación: | CÁRDENAS | Horómetro: | 21,583.1 H |

## FALLA REPORTADA: "FUGA DE ACEITE POR BANCO DE TRANSMISIÓN"

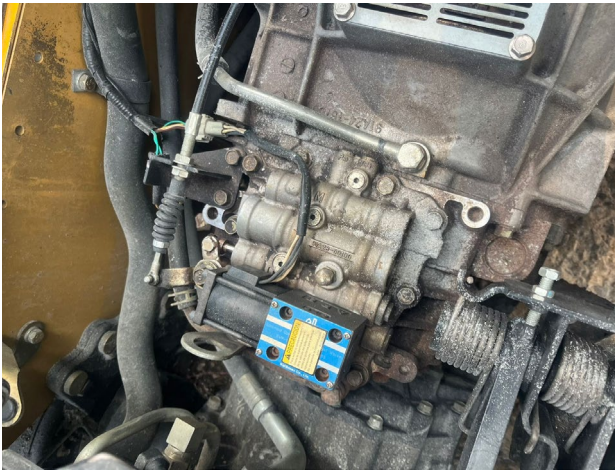
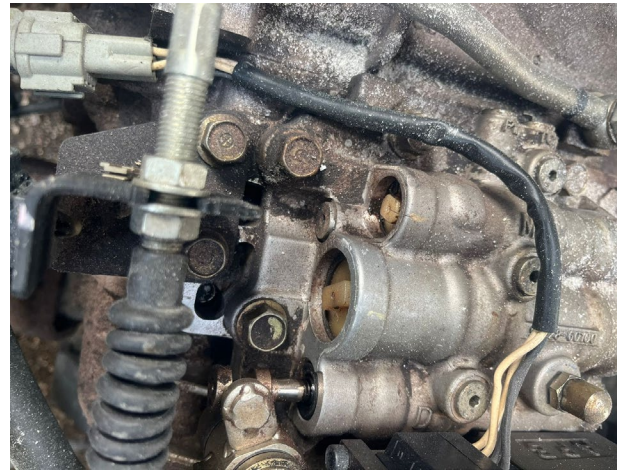
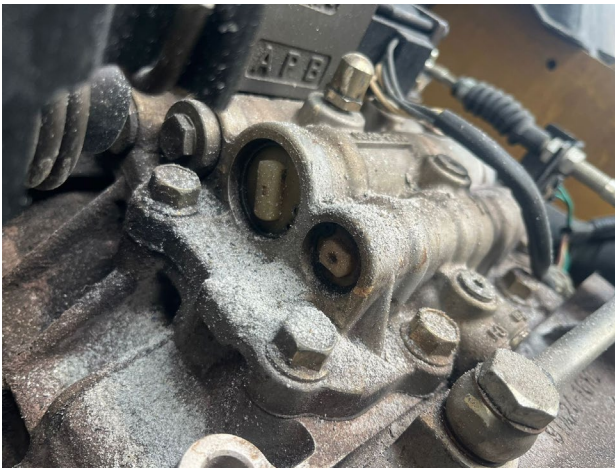
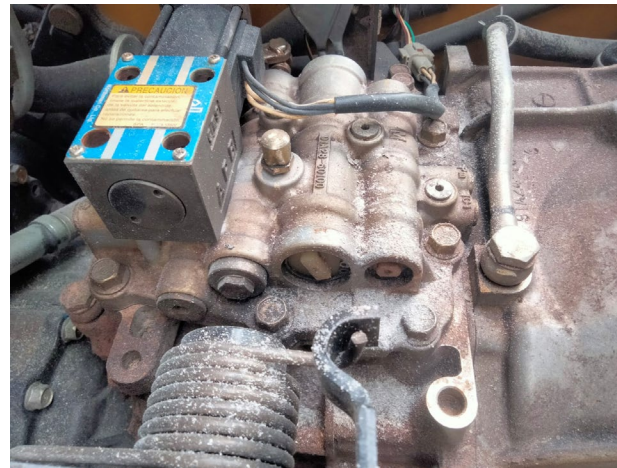
**\*SE ENCONTRO FUGA DE ACEITE EN EL CUERPO DE LA VÁLVULA DE TRANSMISIÓN**
