| Empresa: | CEMEX | Solicitante: | | Código QR: | MONT-38 | N. Orden: | INT558 | Fecha: | 11/09/2024 |
| Equipo: | HELI | Modelo: | CPCD35-M3G3 | Serie: | 010353H7889 | Ubicación: | VILLAHERMOSA | Horómetro: | 10.8 HRS |

## ***“FUGA DE ACEITE DE MOTOR Y FUGA DE ACEITE HIDRÁULICO”***

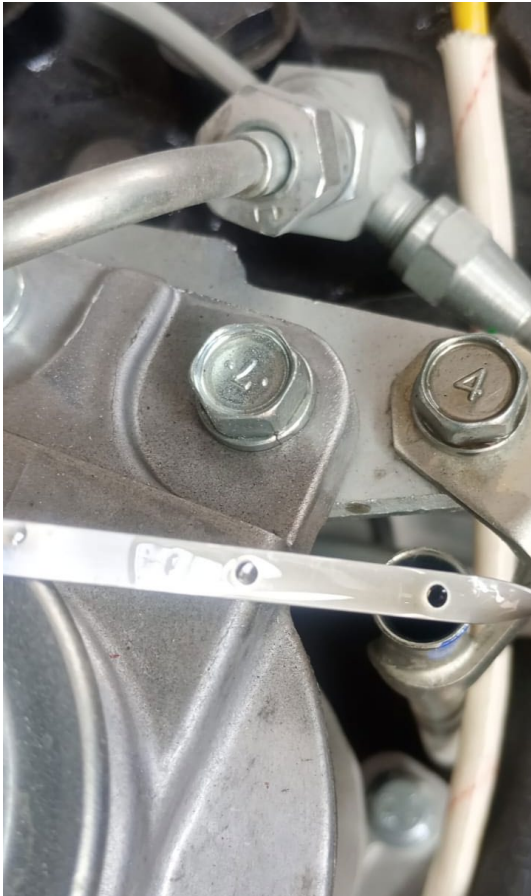
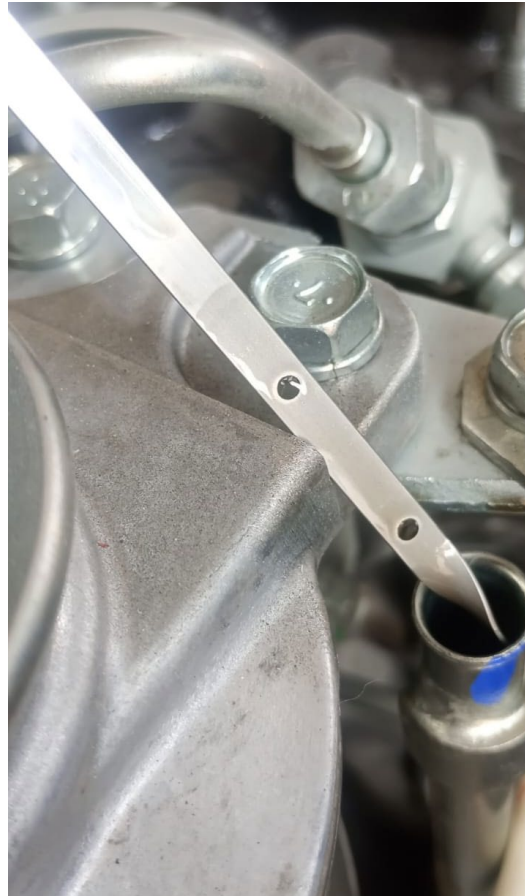
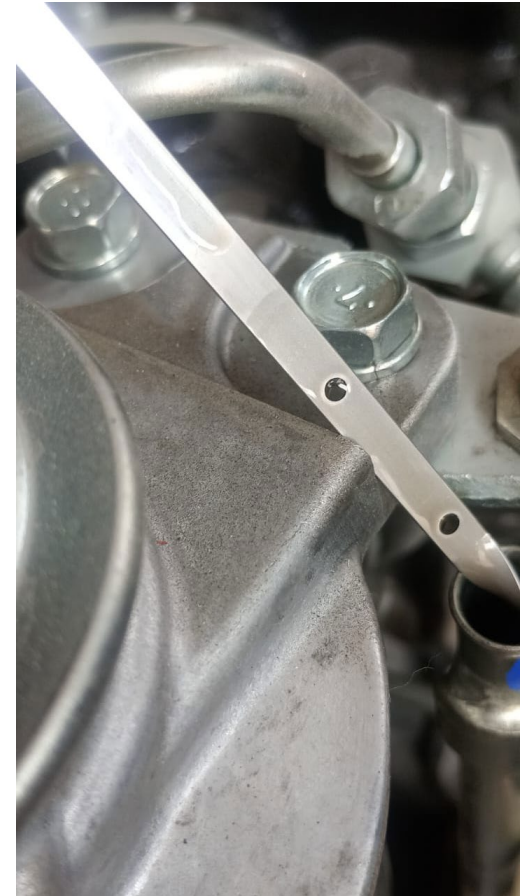
### **\*REVISIÓN DE FLUIDOS**

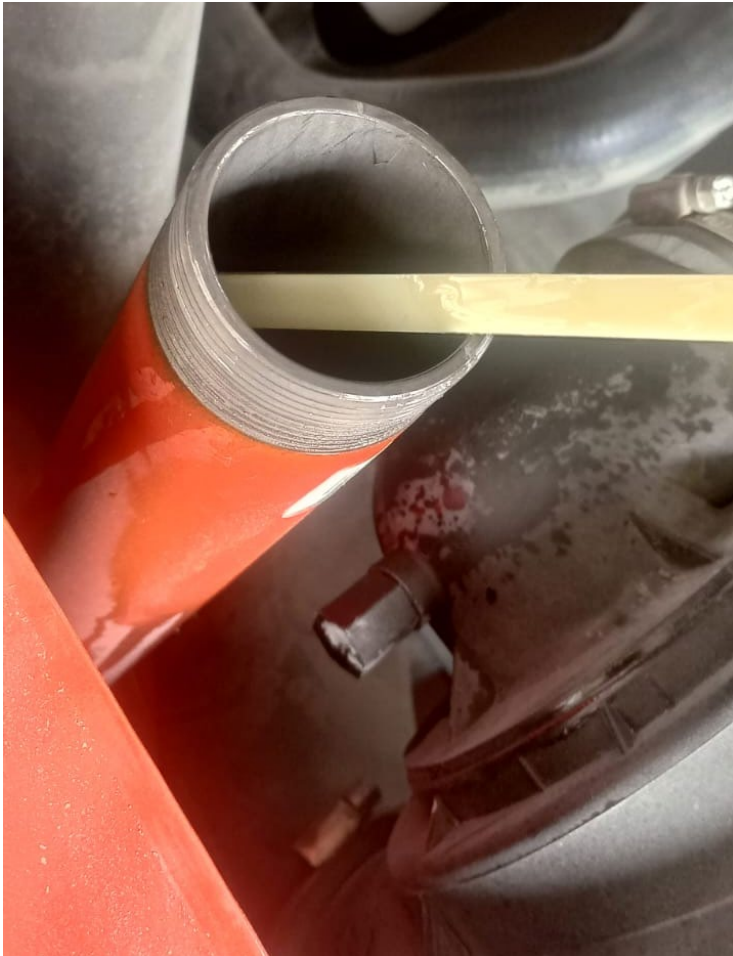
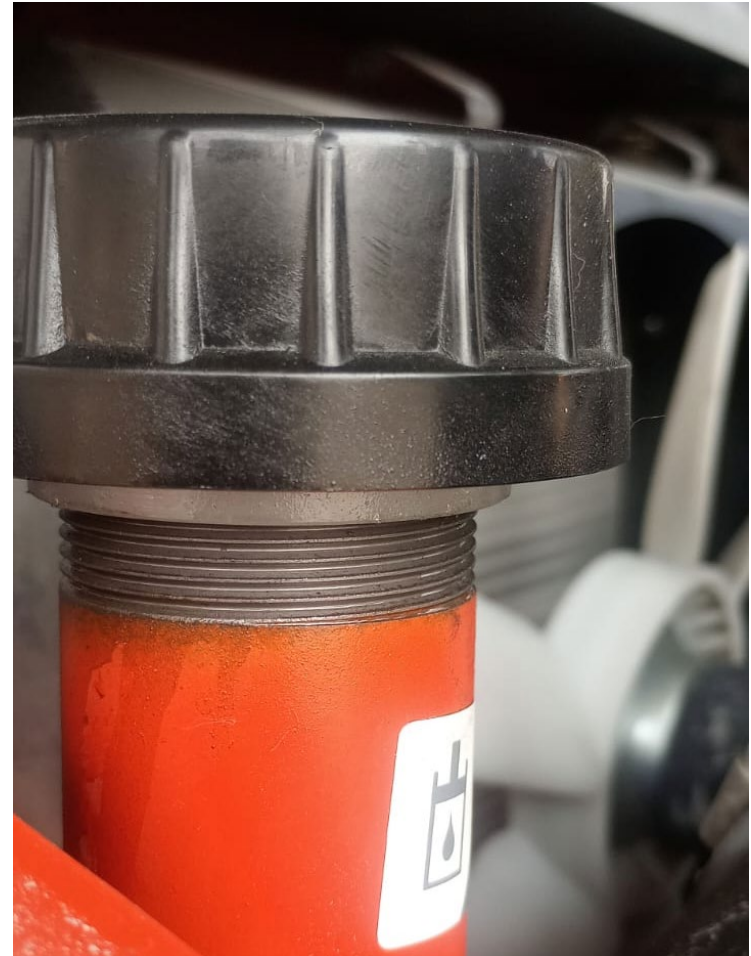
### \*CERRADO CORRECTO DE LA BAYONETA

- RECOMENDACIÓN: CERRAR DE MANERA CORRECTA LA TAPA DE LA BAYONETA DE FLUIDO HIDRÁULICO.

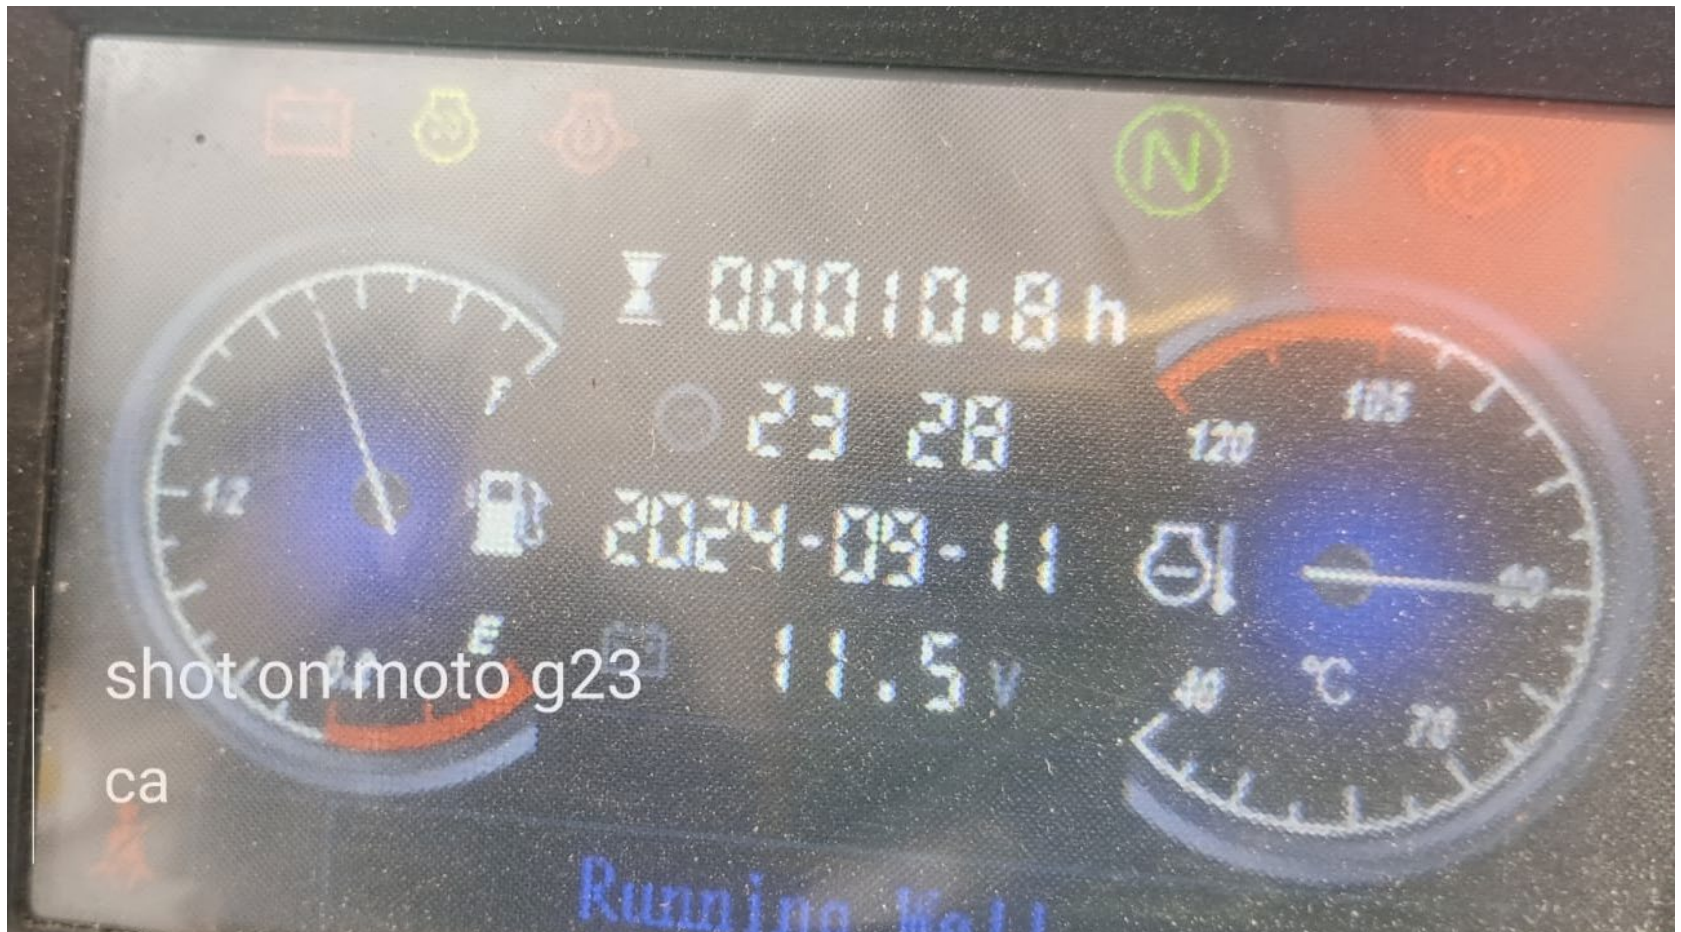
## \*HORÓMETRO DEL EQUIPO MONT-38
