| <b>Equipo:</b> | LINDE | <b>Modelo:</b> | H45T-02 | <b>Serie:</b> | H2X394J03748 | <b>Ubicación:</b> | MÉRDIA | <b>Horómetro:</b> | 13,446.5 H |

***“MONTACARGAS SE ENCUENTRA LENTO”***

DISTRIBUIDORA Y SERVICIOS KAUFMANN SA DE CV

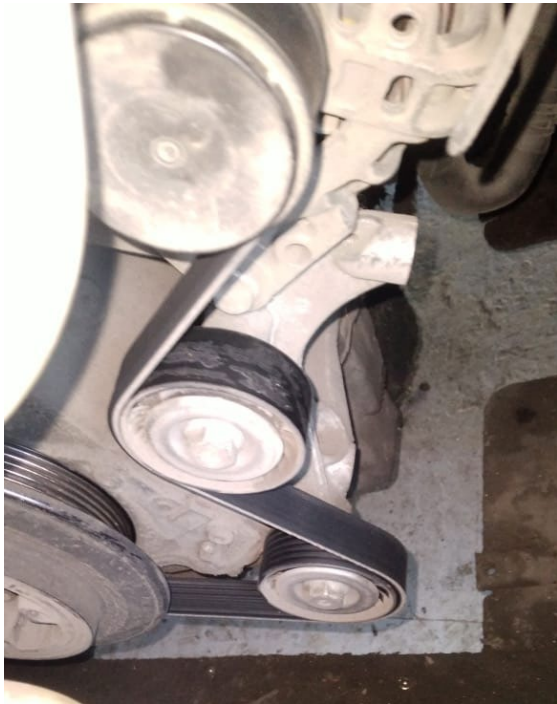
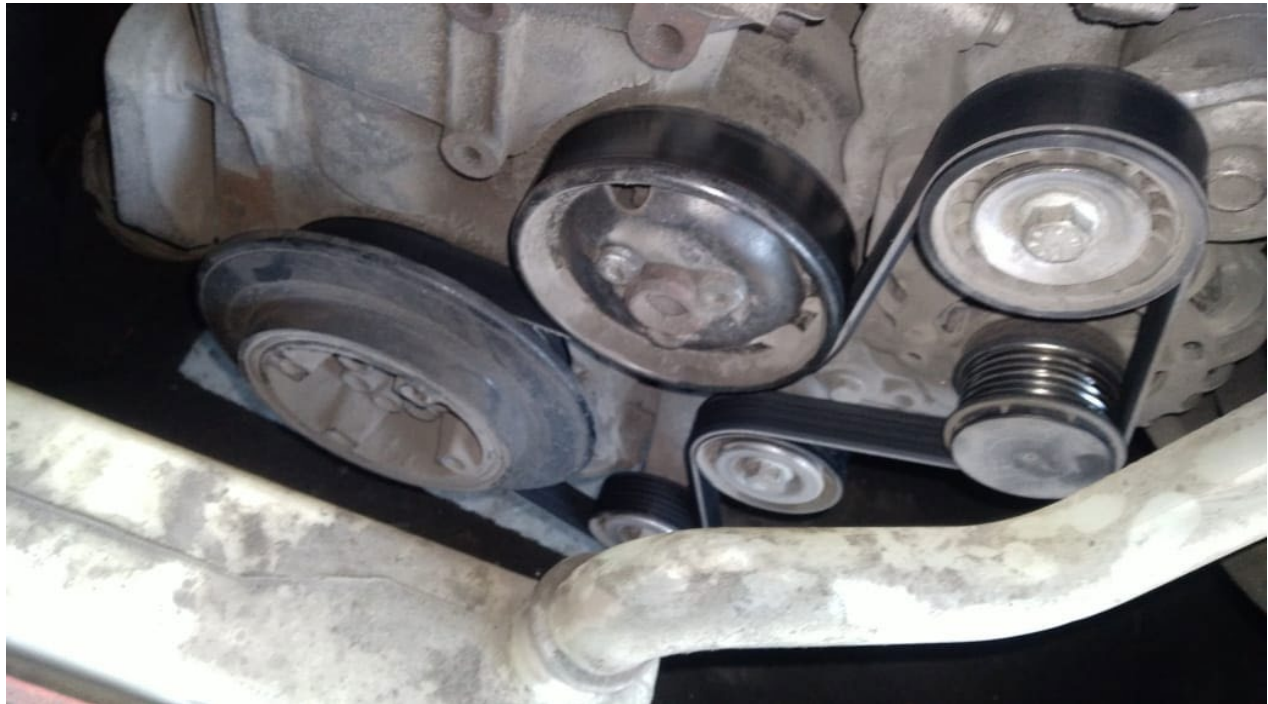
**\*REVISIÓN DE POLEAS Y BANDA, SE ENCUENTRA EN PERFECTAS CONDICIONES**
