| Empresa: | GRUPO BIOQUIMICO MEXICANO | Solicitante: | | Código QR: | VHSA-0113 | N. Orden: | KAUF153 | Fecha: | 18/10/2024 |
| Equipo: | CATERPILLAR | Modelo: | GP30N | Serie: | AT13G02029 | Ubicación: | HUIMANGUILLO | Horómetro: | 4,004.2 HRS |

***"MANTENIMIENTO PREVENTIVO 1,000 HRS"***

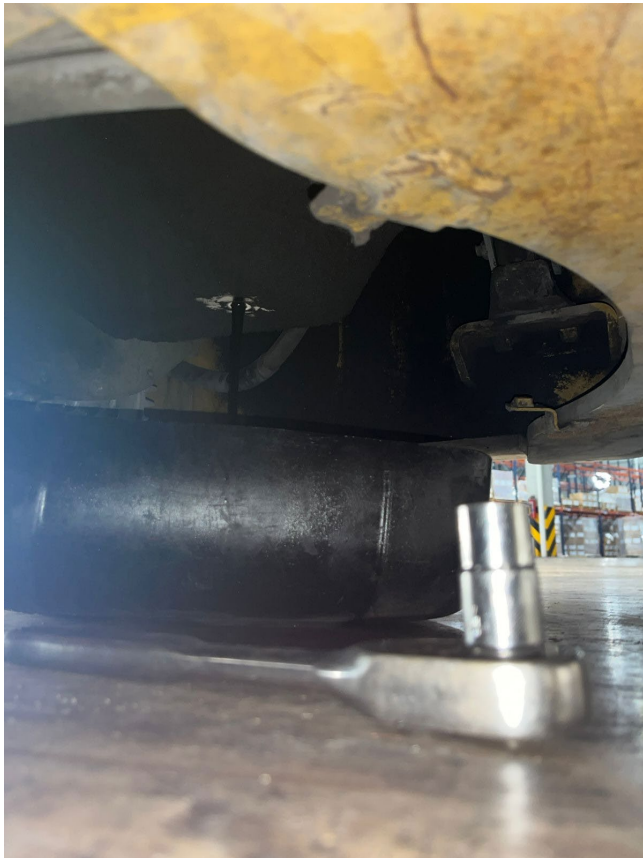
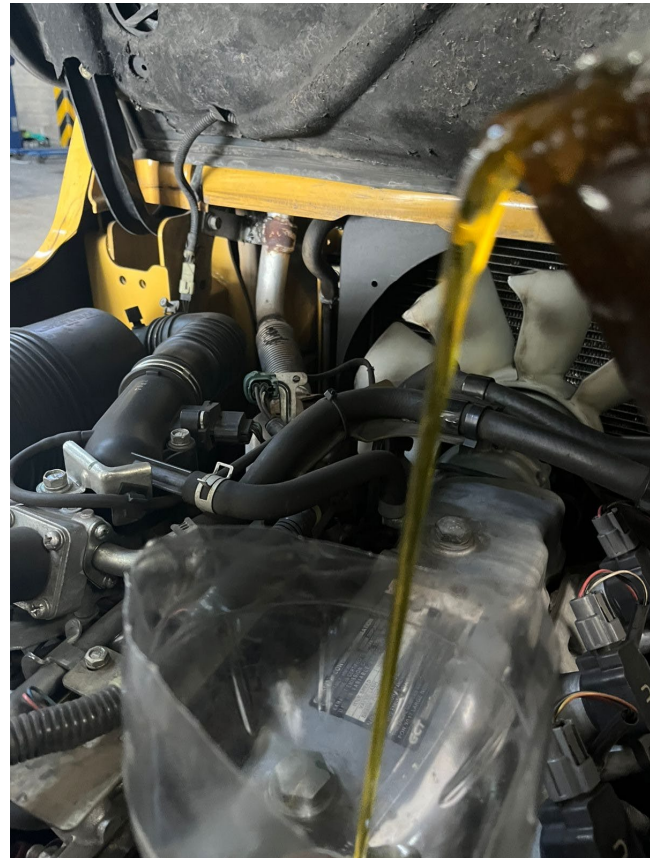
**\*REEMPLAZO DE ACEITE DE MOTOR**

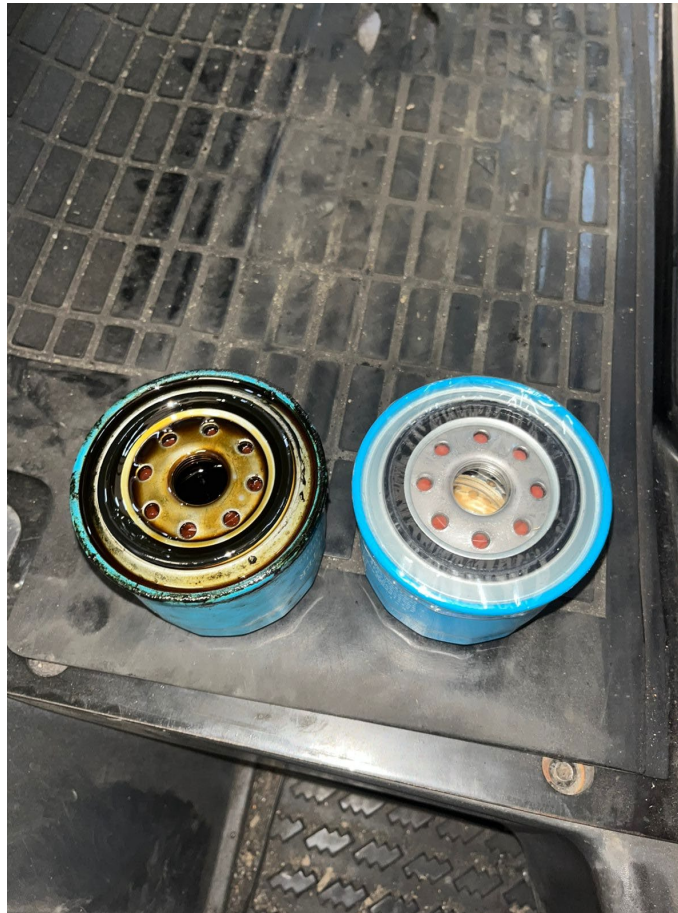
**\*REEMPLAZO DE FILTRO DE ACEITE DE MOTOR**

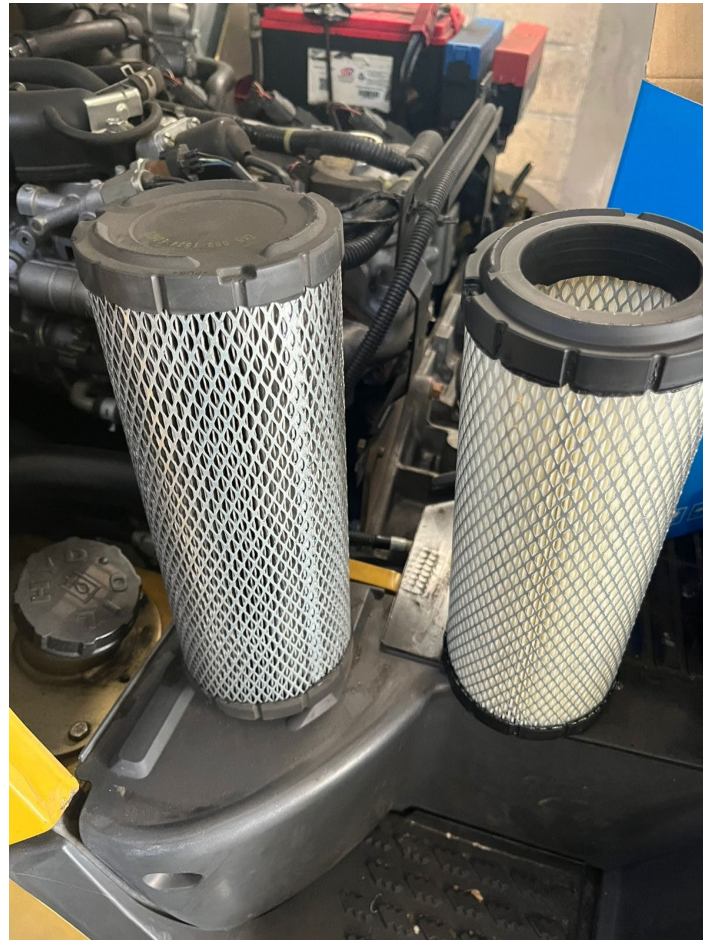
## \*REEMPLAZO DE FILTRO DE AIRE

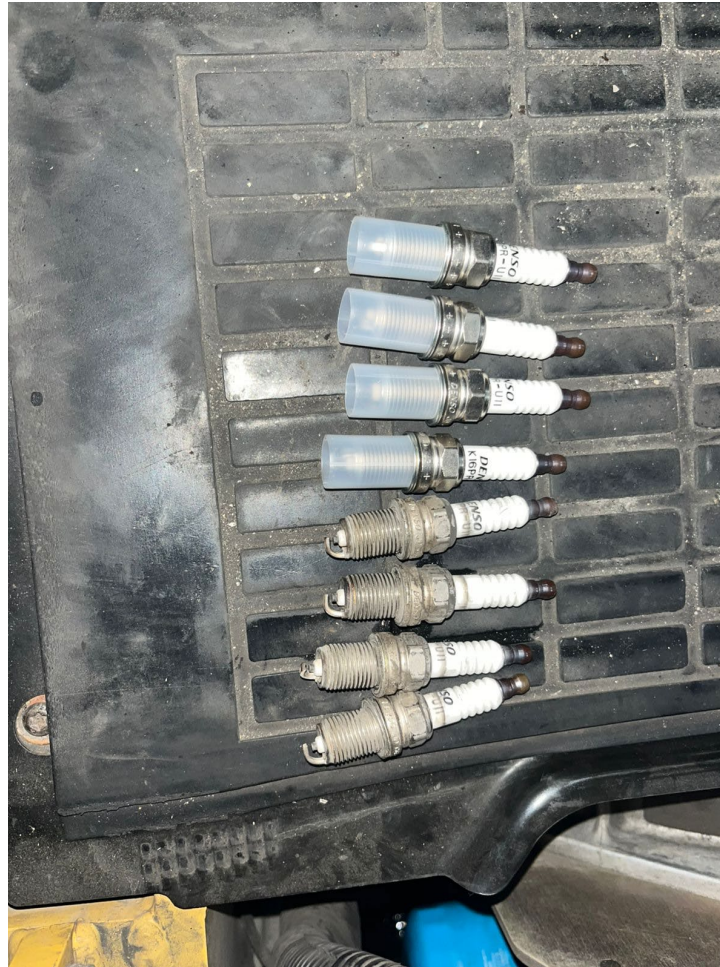
### \*REEMPLAZO DE BUJÍAS

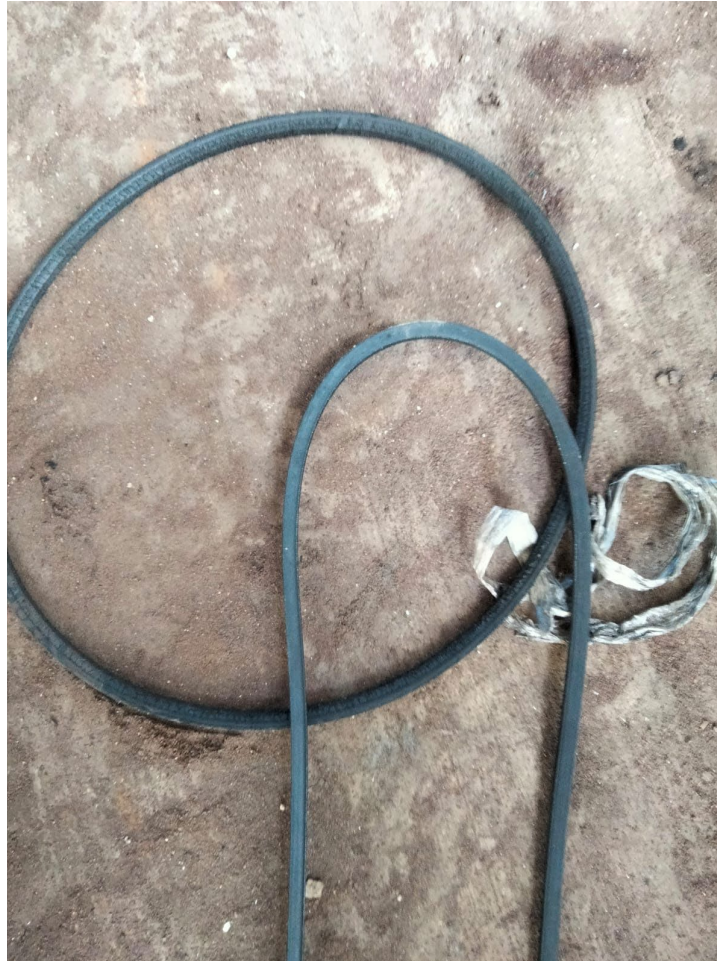
## \*REEMPLAZO DE BANDA DE ALTERNADOR

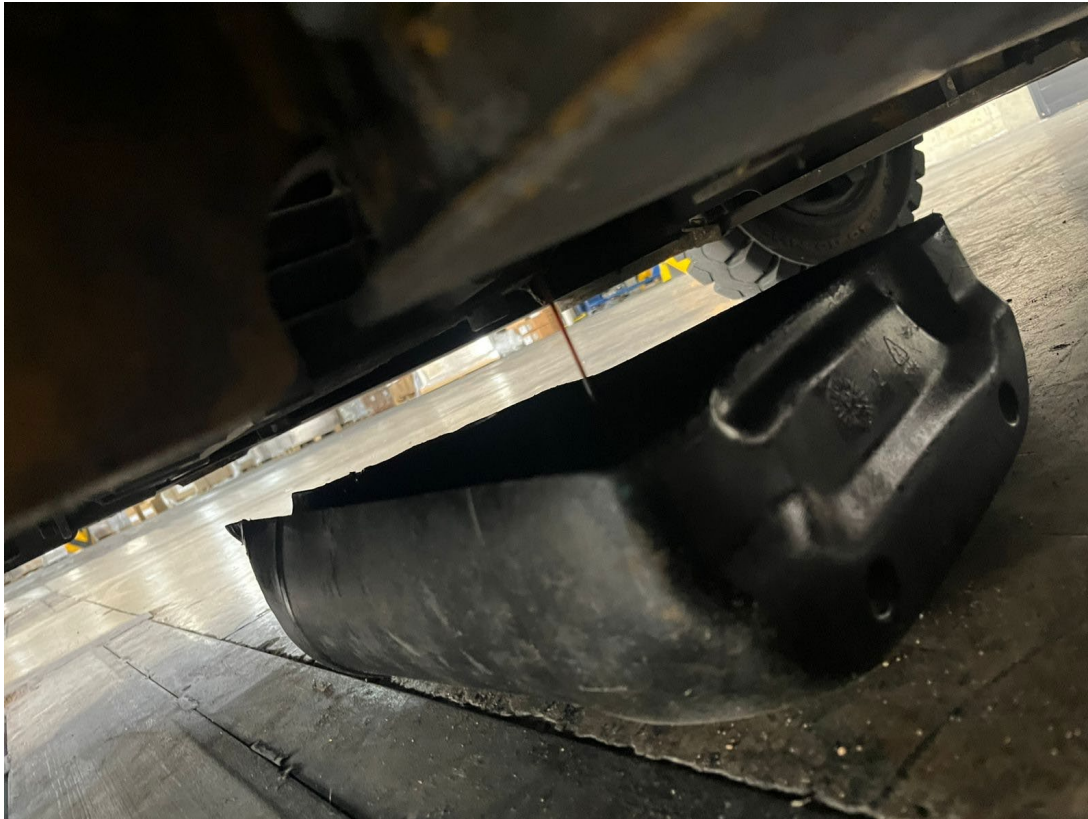
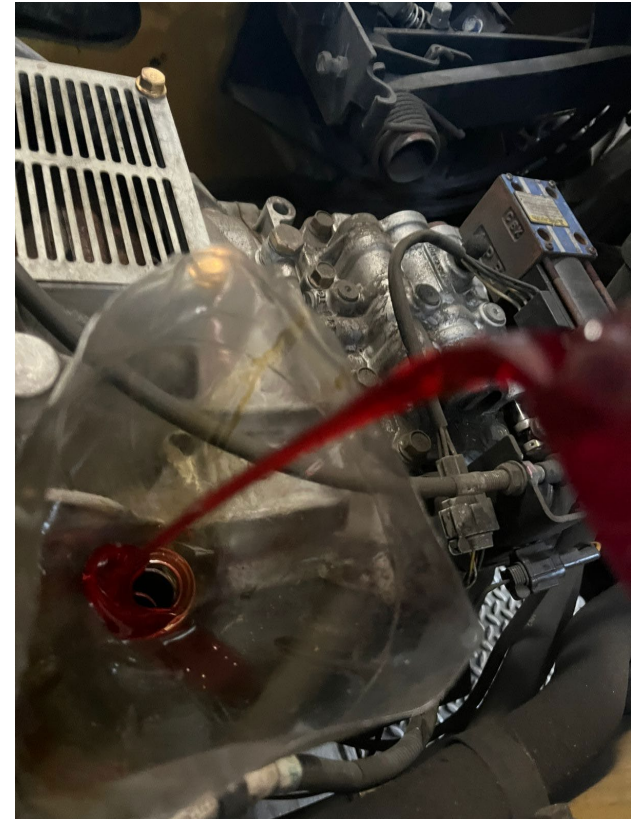
## \*REEMPLAZO DE ACEITE HIDRÁULICO

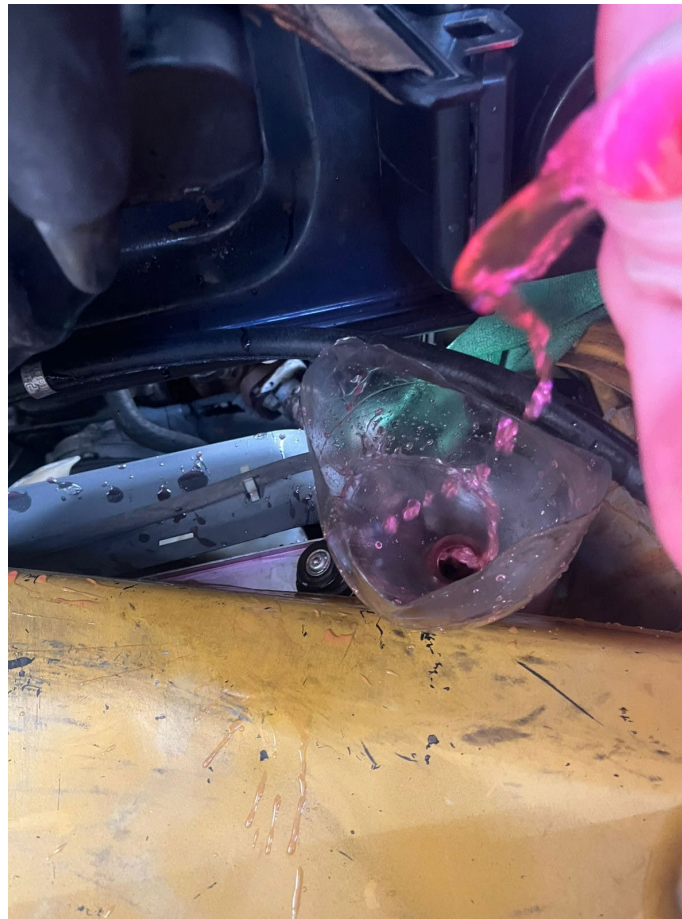
## \*REEMPLAZO DE ANTICONGELANTE

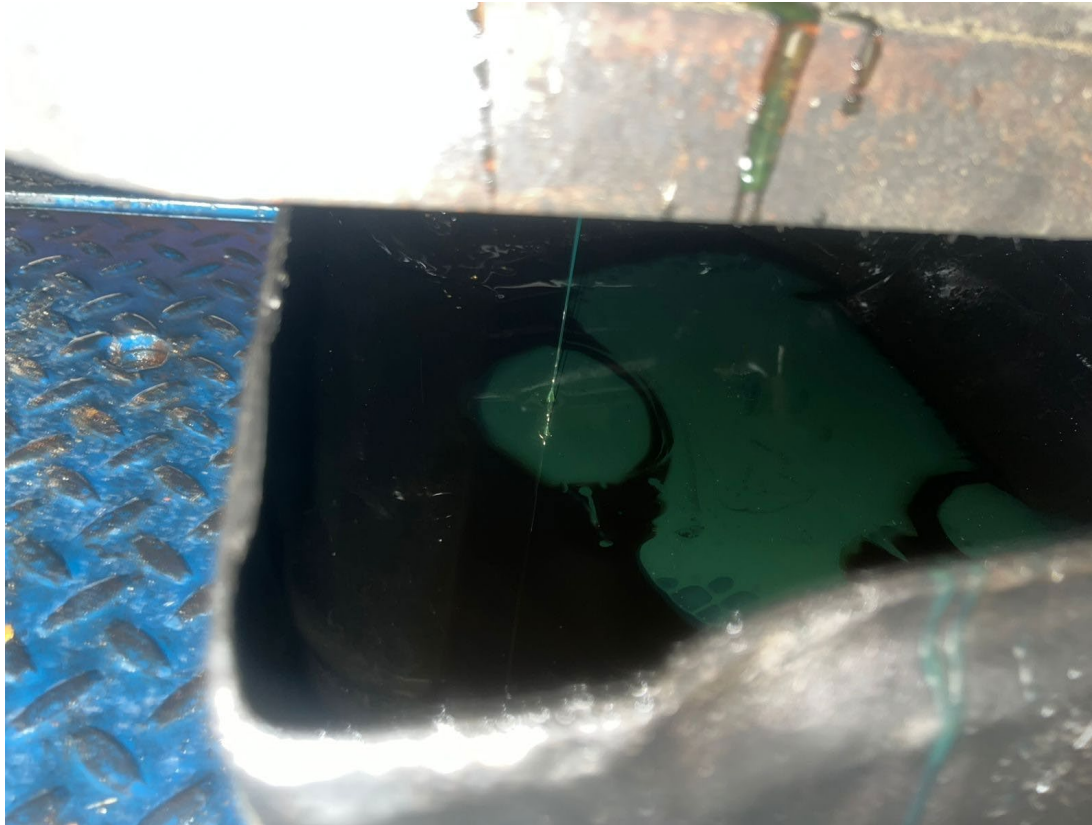
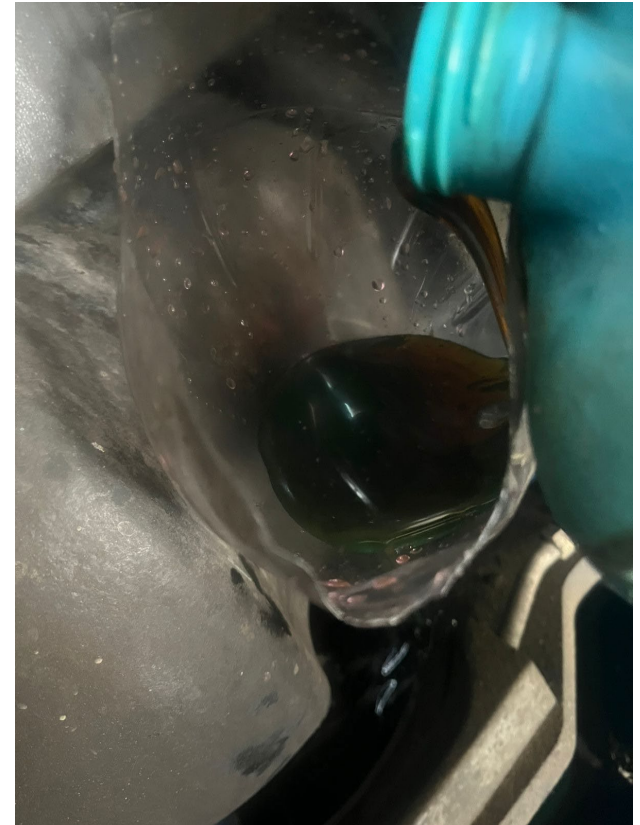
## \*REEMPLAZO DE ACEITE DE DIFERENCIAL

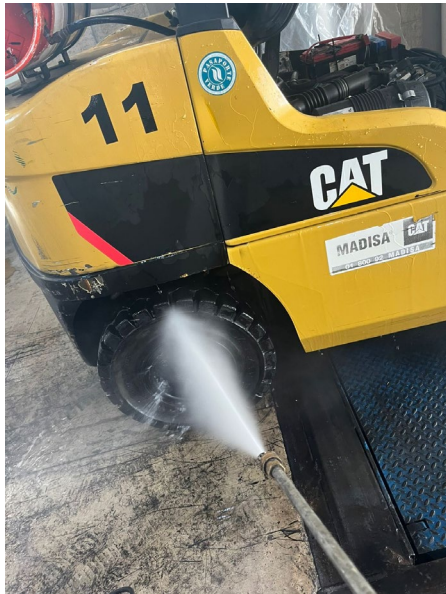
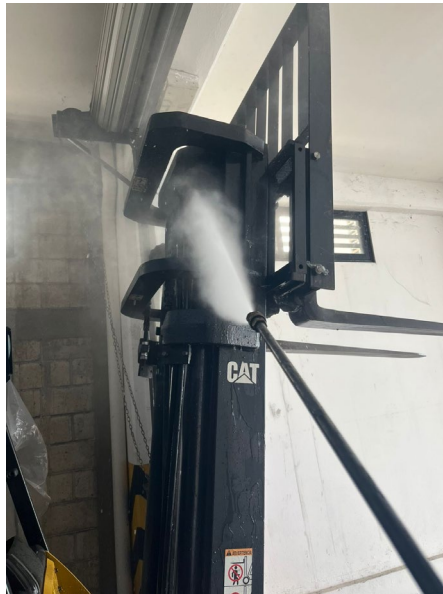
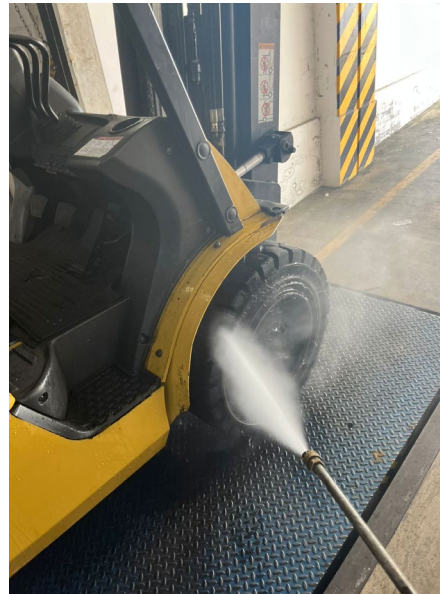
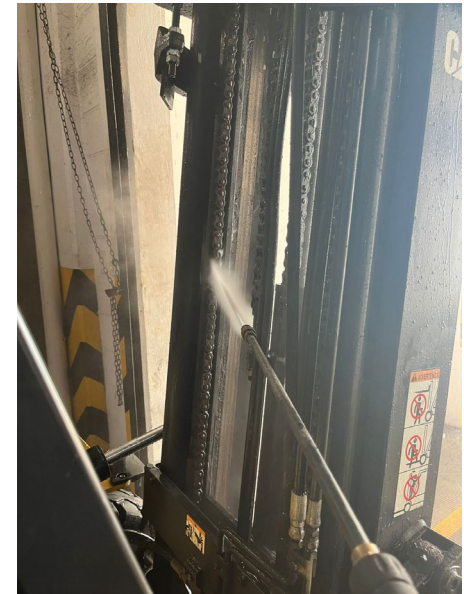
## \*LAVADO A PRESIÓN EN GENERAL

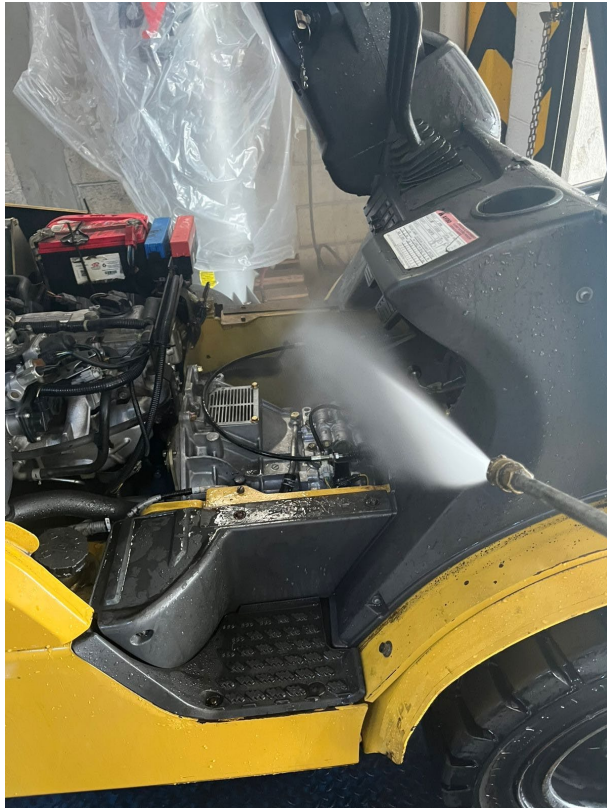
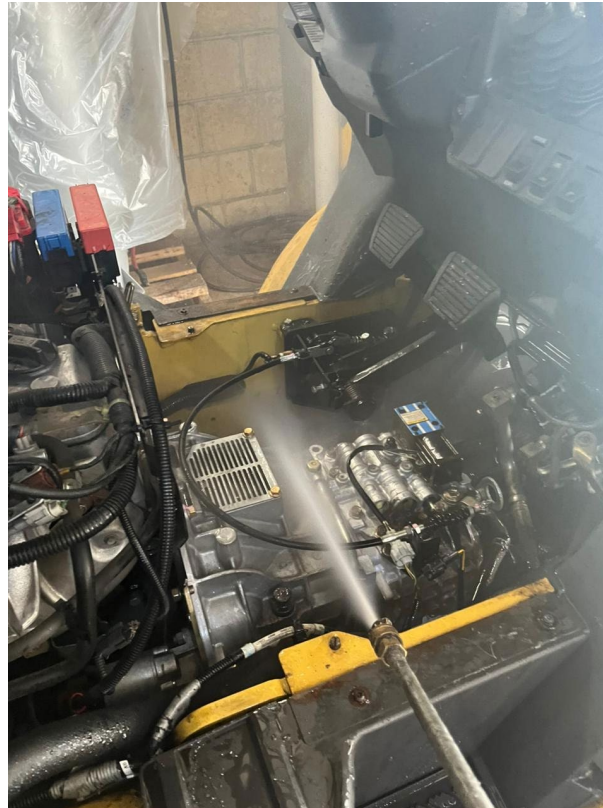
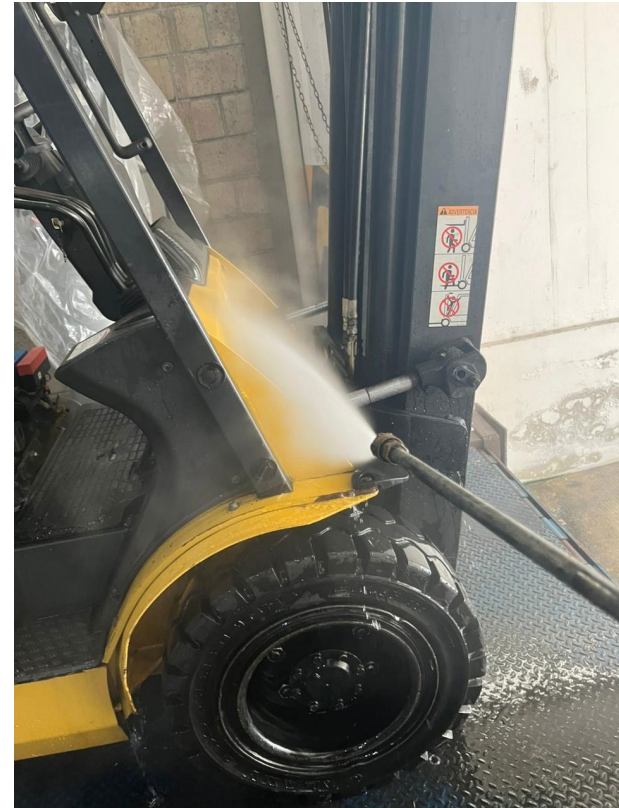
## \*LAVADO A PRESIÓN GENERAL

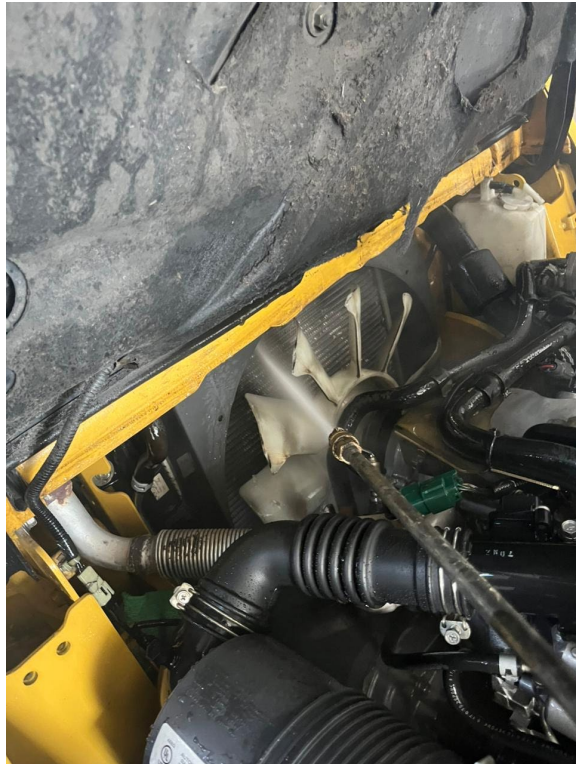
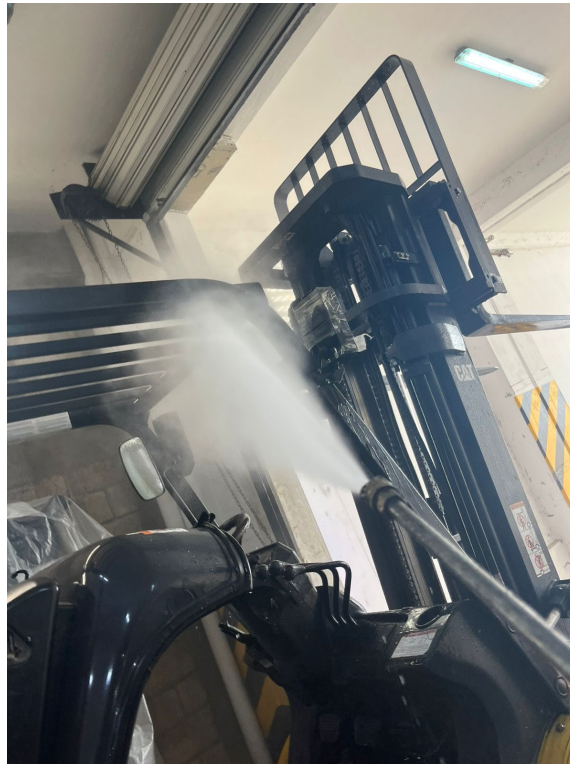
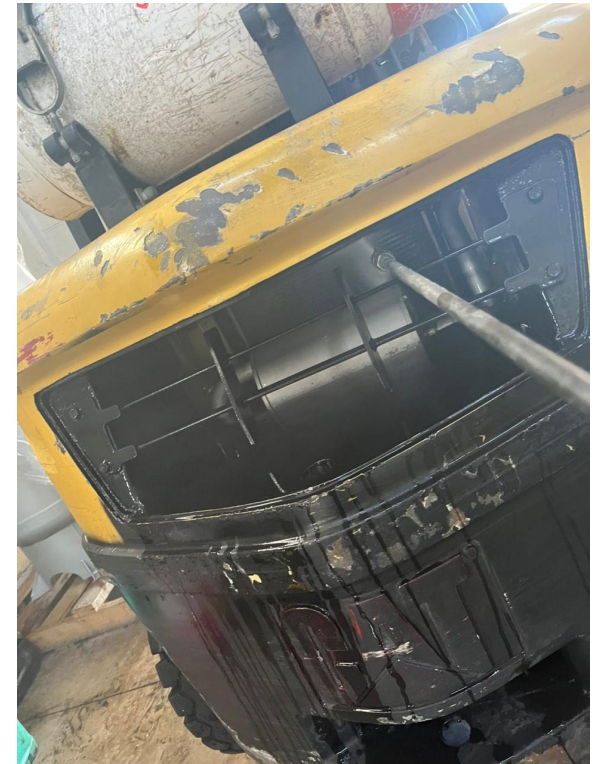
## \*LAVADO A PRESIÓN EN GENERAL

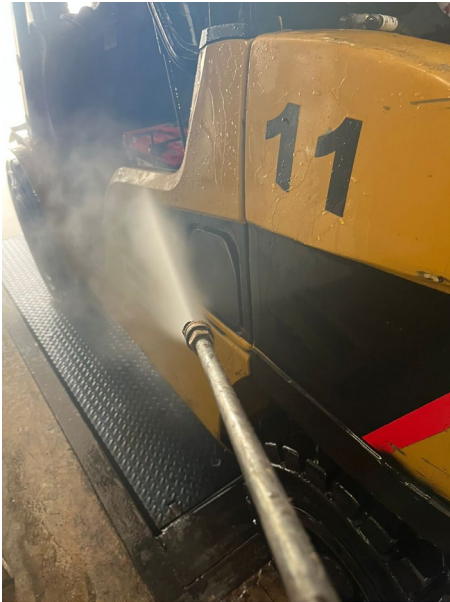
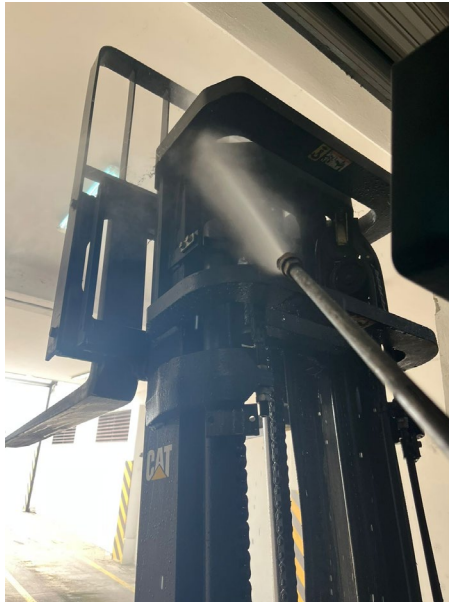
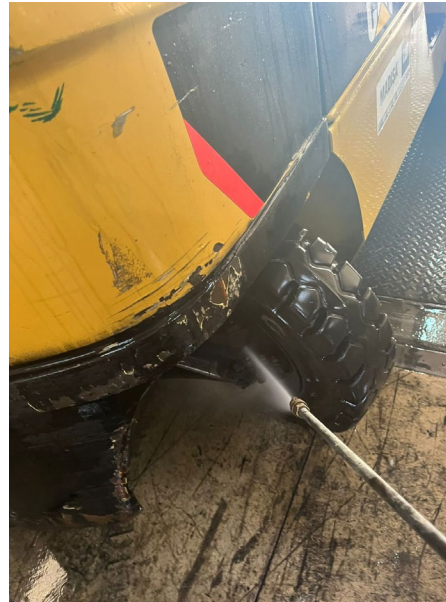
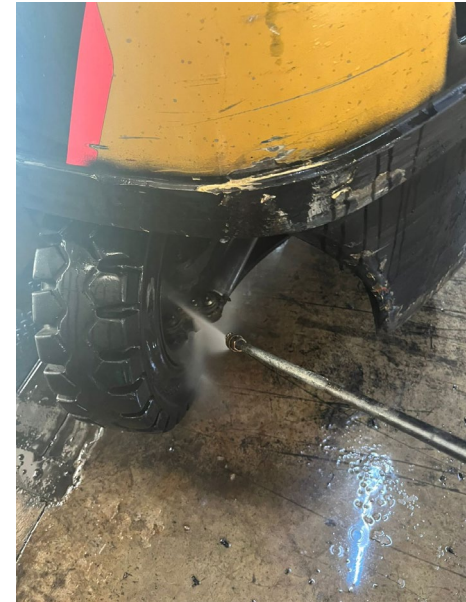
## \*LAVADO A PRESIÓN EN GENERAL

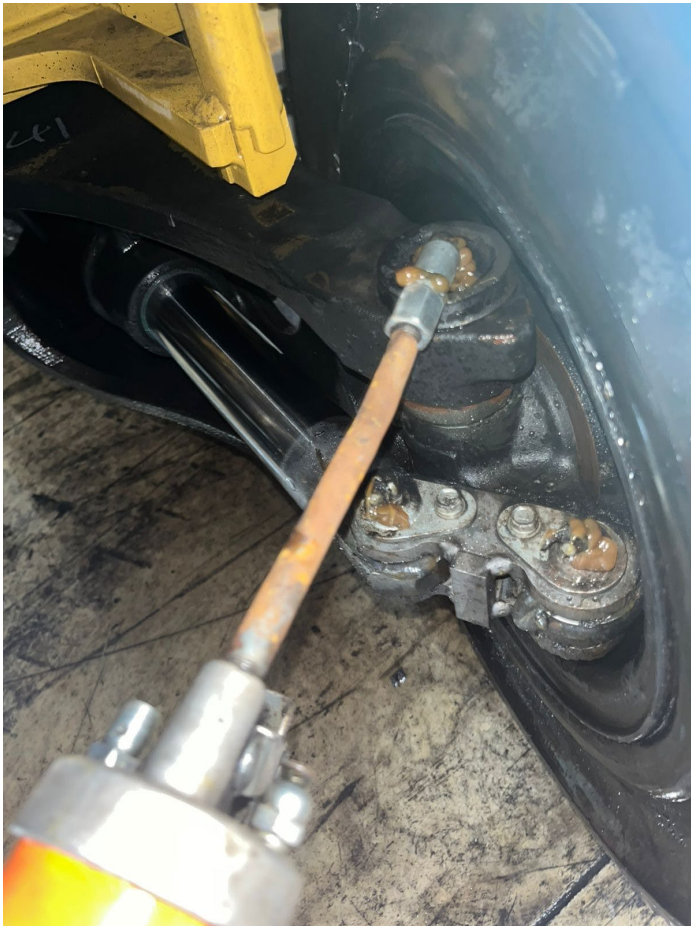
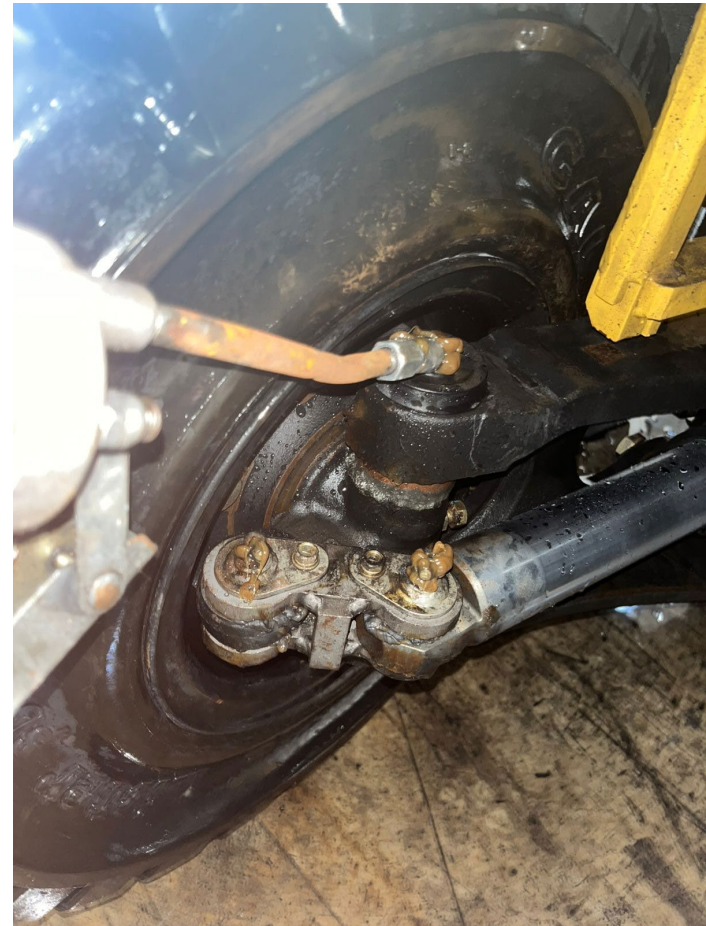
## \*ENGRASADO EN GENERAL

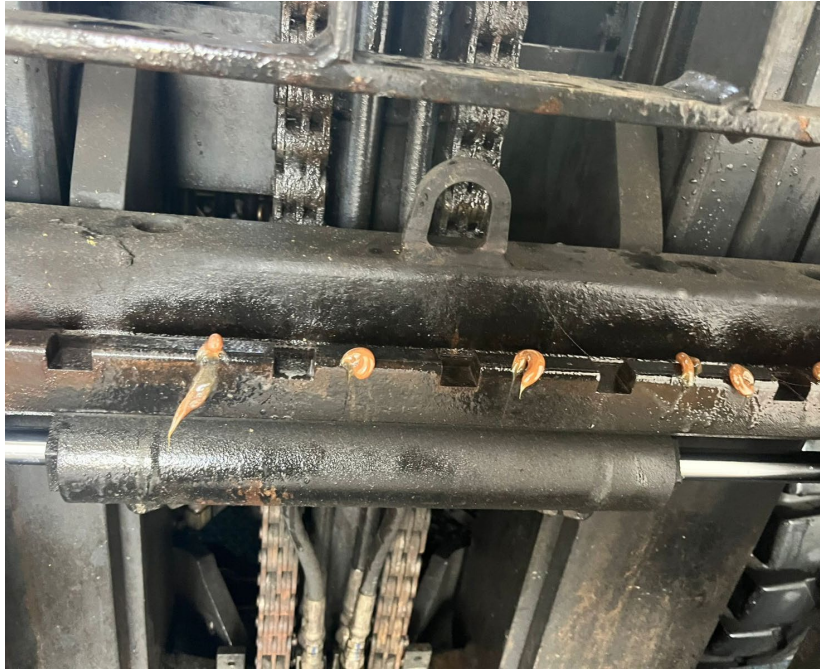
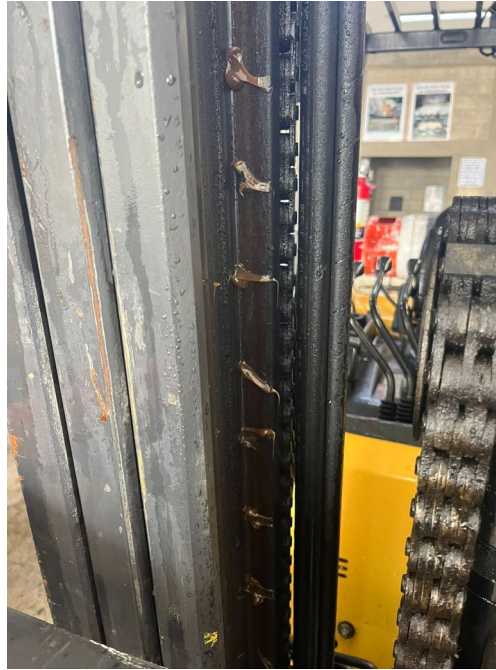
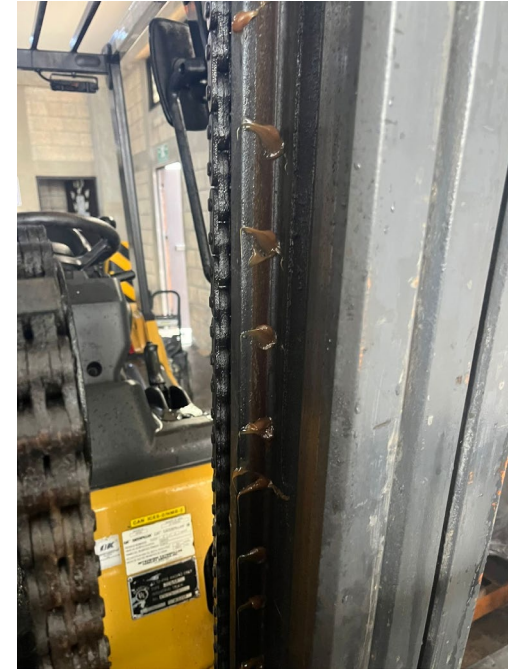
## \*ENGRASADO EN GENERAL

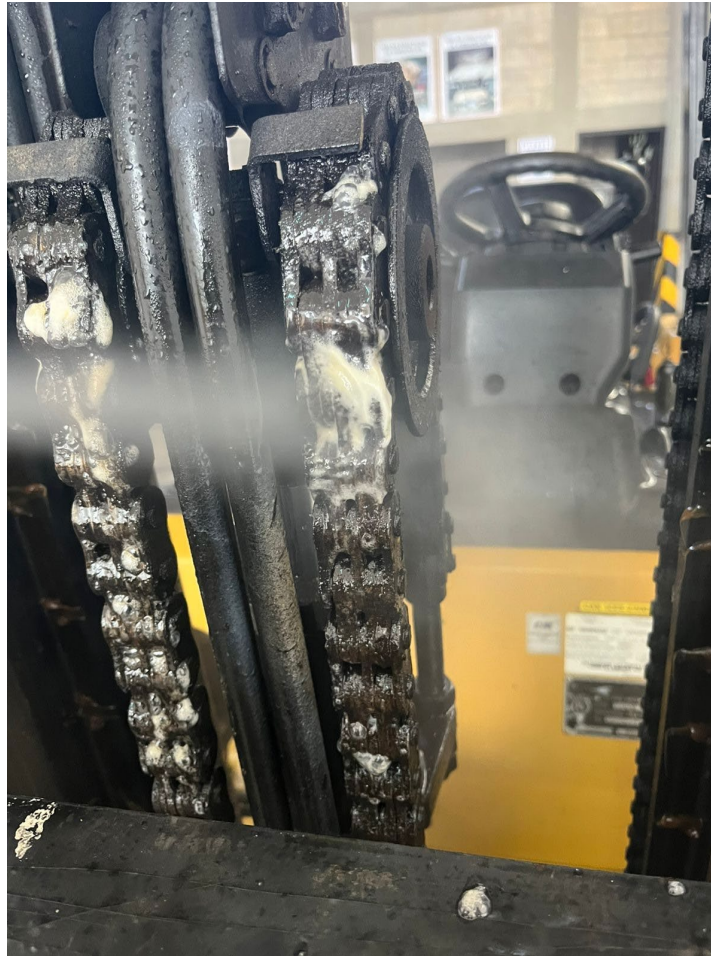
## \*LUBRICACIÓN DE CADENAS
