| Empresa: | FI MEXICO | Solicitante: | | Código QR: | MONT-21 | N. Orden: | KAUFSN | Fecha: | 21/10/2024 |
| Equipo: | TOYOTA | Modelo: | H40D | Serie: | H2X394B01290 | Ubicación: | PARQUE INDUSTRIAL<br>DEIT | Horómetro: | 15,469.8H |

***“NO HACE SUS MOVIMIENTOS DE INCLINACIÓN CORRECTO”***

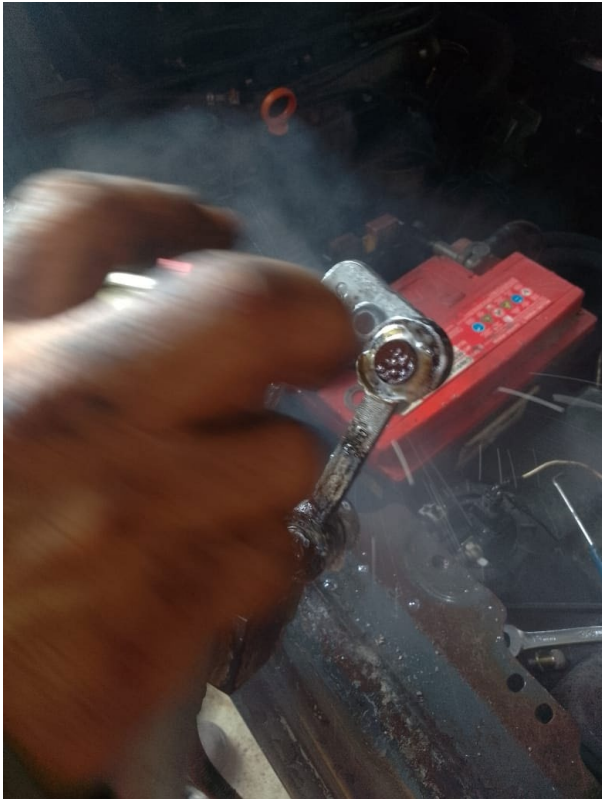
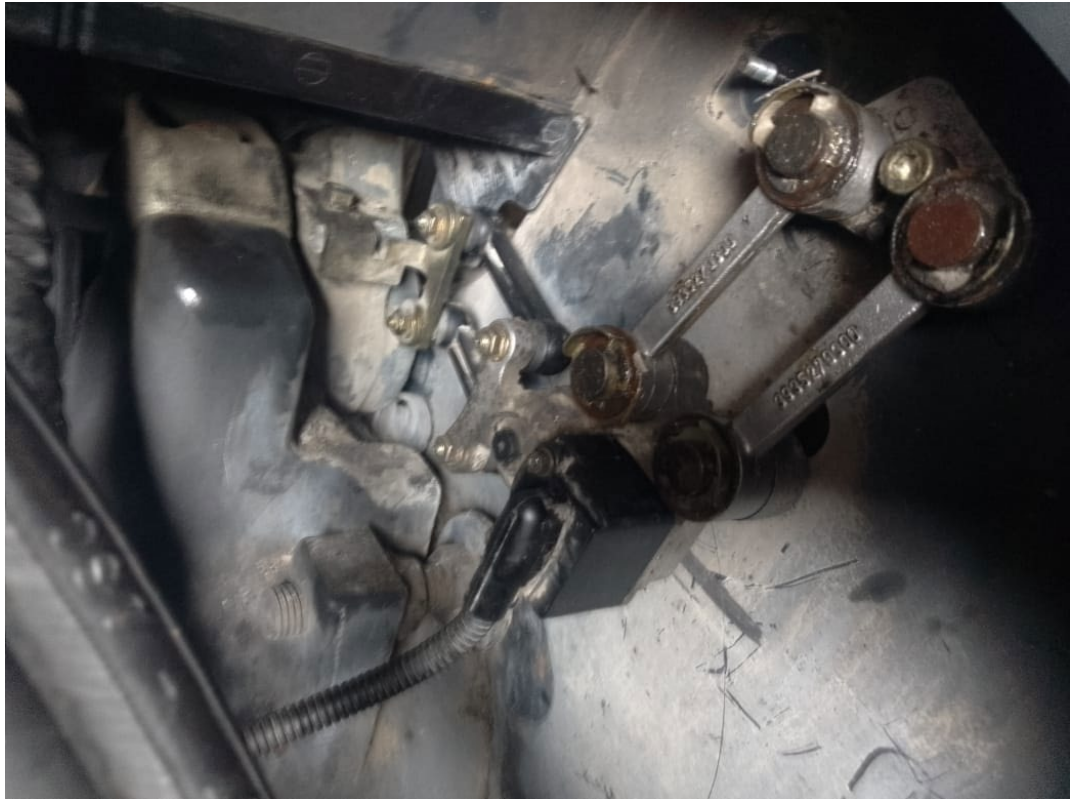
**\*REVISIÓN GENERAL DE INCLINACIÓN**
