| <b>Empresa:</b> | CEMEX | <b>Solicitante:</b> | | <b>Código QR:</b> | MONT-37 | <b>N. Orden:</b> | KAUF229 | <b>Fecha:</b> | 03/10/2024 |
| <b>Equipo:</b> | HELI | <b>Modelo:</b> | CPCD35-M3G3 | <b>Serie:</b> | 010353H7888 | <b>Ubicación:</b> | STA. CATARINA | <b>Horómetro:</b> | 698.3 HRS |

***“MANTENIMIENTO PREVENTIVO 500 HRS”***

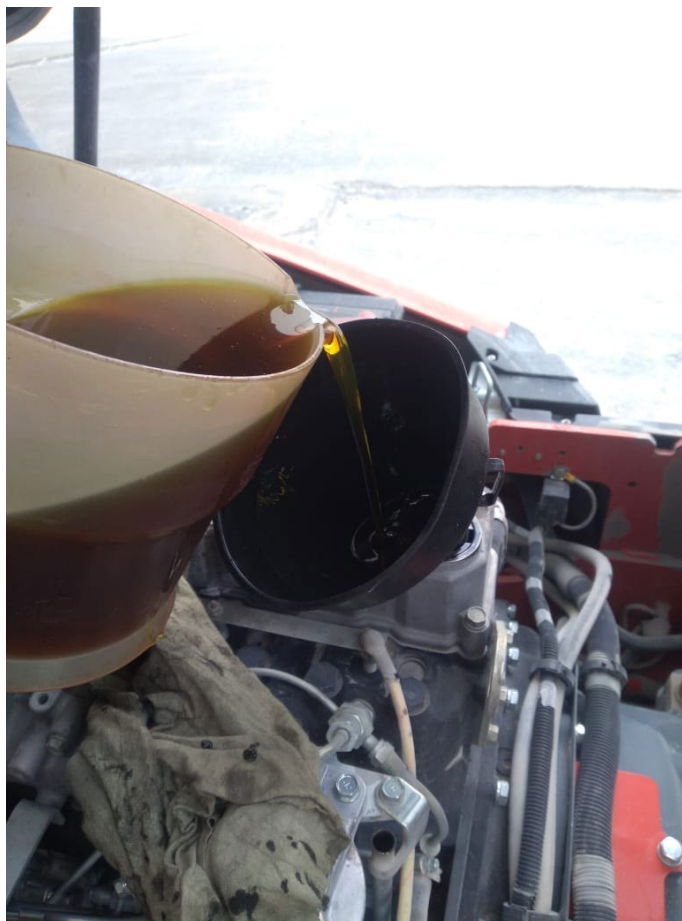
**\*REEMPLAZO DE ACEITE DE MOTOR**

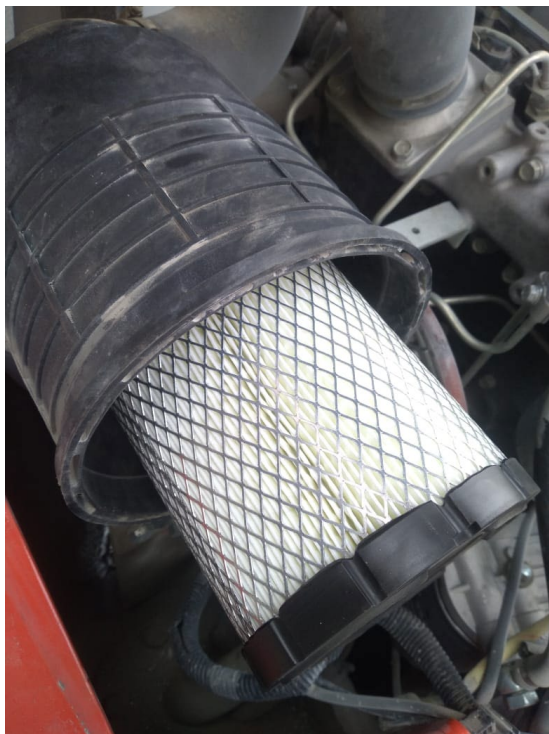
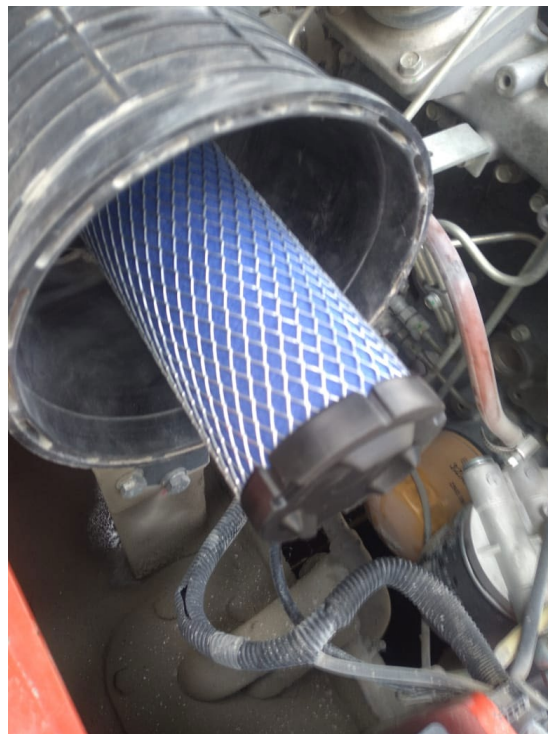
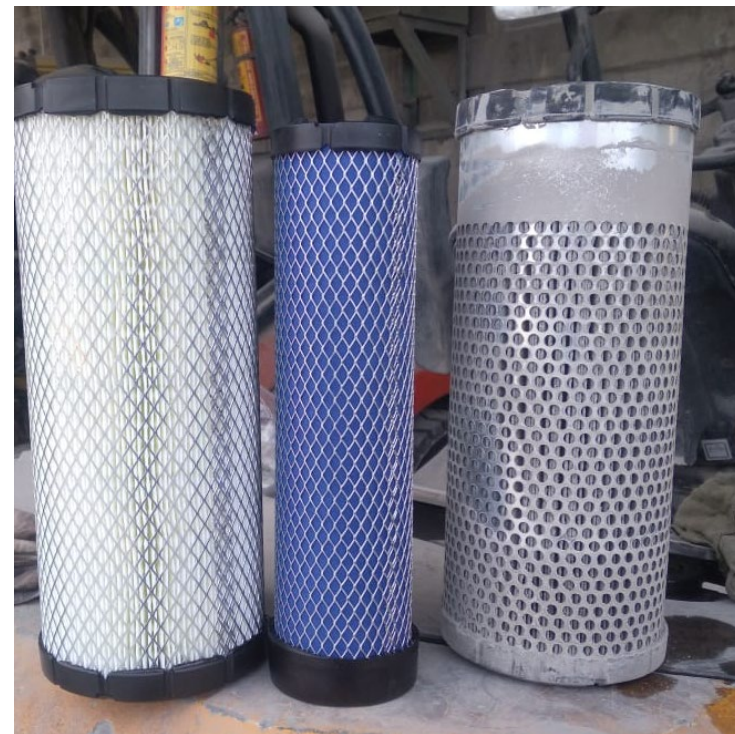
## \*REEMPLAZO DE FILTRO DE AIRE PRIMARIO Y SECUNDARIO

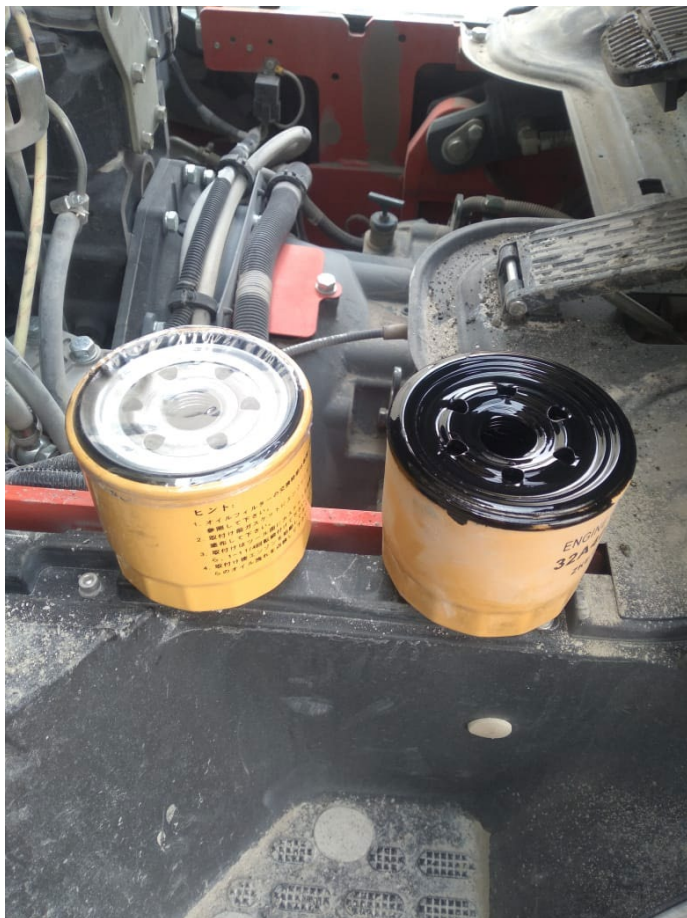
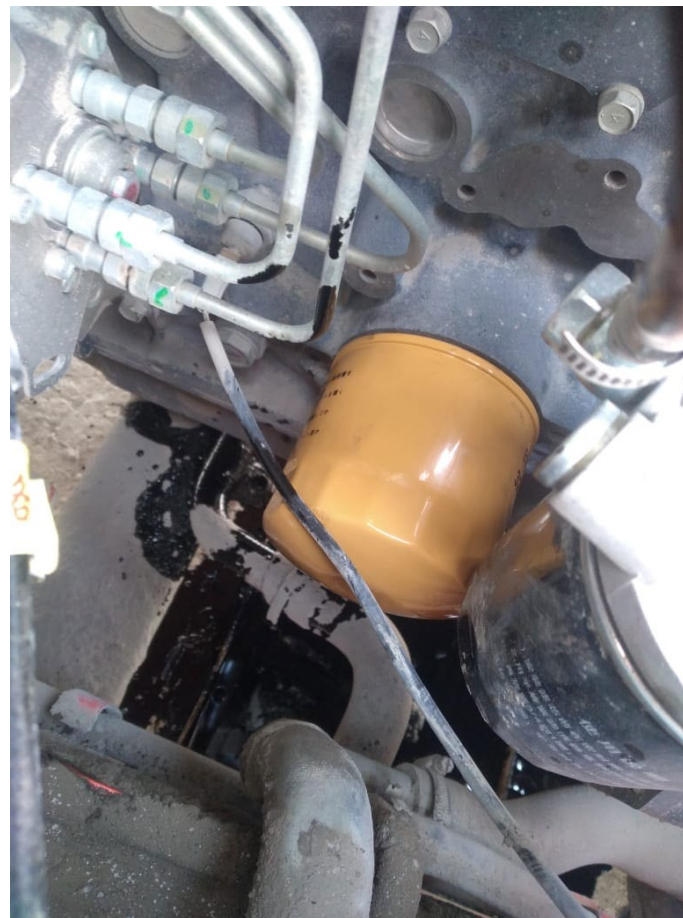
## \*REEMPLAZO DE ACEITE DE MOTOR

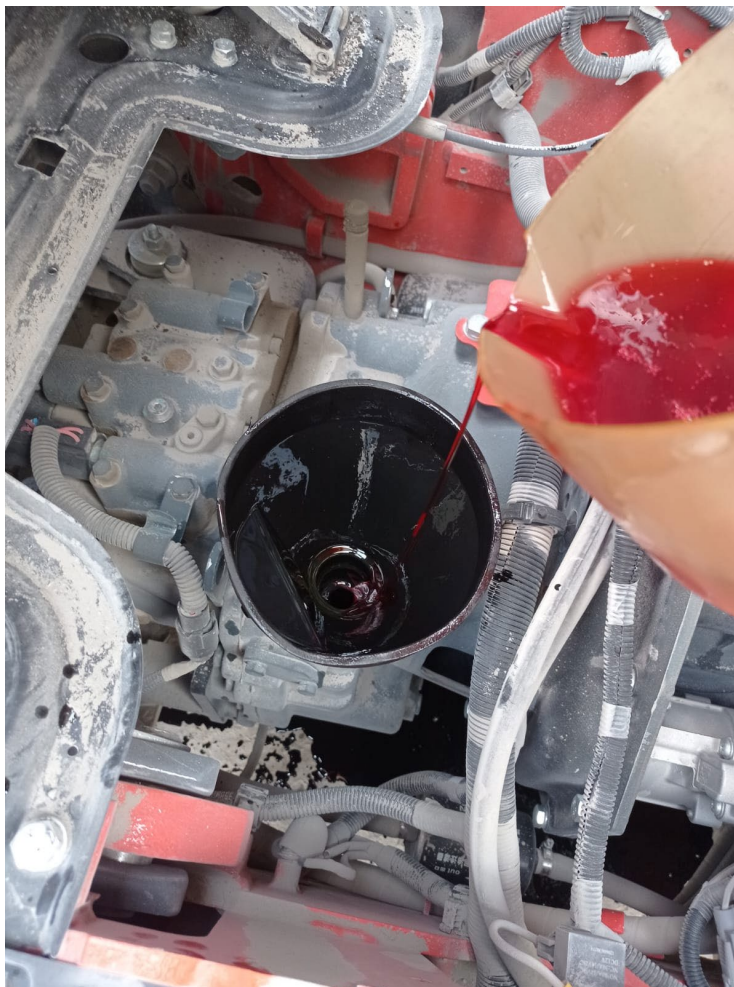
## \*REEMPLAZO DE ACEITE DE TRANSMISIÓN

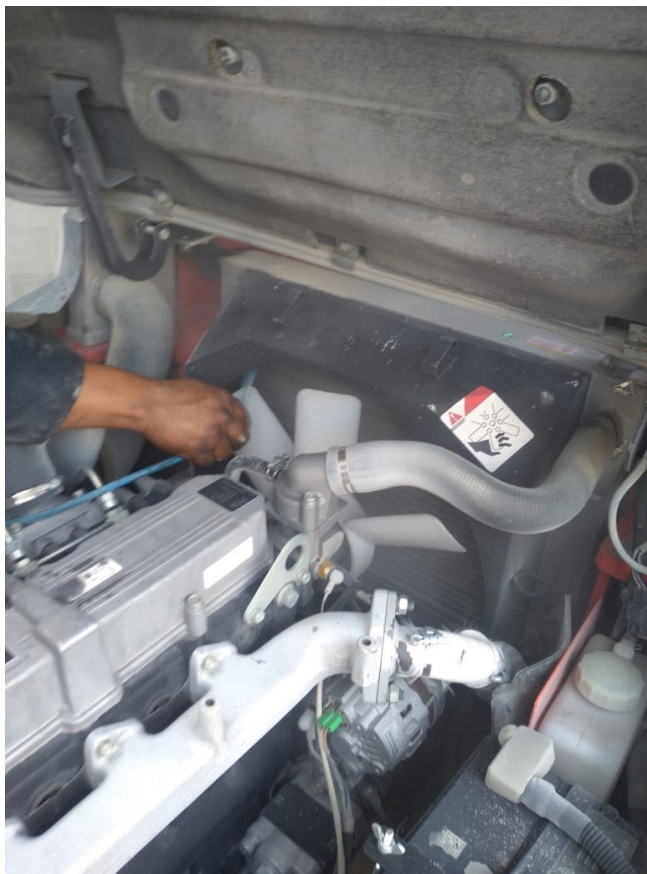
- QUEDA PENDIENTE LAVADO POR FALTA DE AGUA EN LA LOCALIÓN, SE REALIZÓ SOPLETEO
