| Empresa: | HARI MASA | Solicitante: | HUGO DE LA FUENTE | Código QR: | VHSA-0098 | N. Orden: | KAUF342 | Fecha: | 14/11/2024 |
| Equipo: | CATERPILLAR | Modelo: | GP25N | Serie: | AT35A07787 | Ubicación: | CÁRDENAS | Horómetro: | 21,856 HRS |

## *“REVISIÓN Y REPARACIÓN DE LINEAS ELÉCTRICAS”*

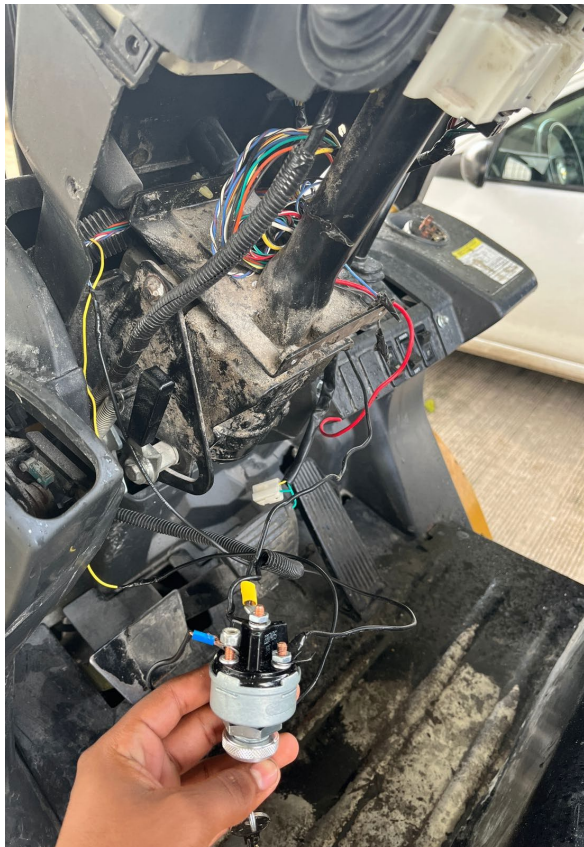
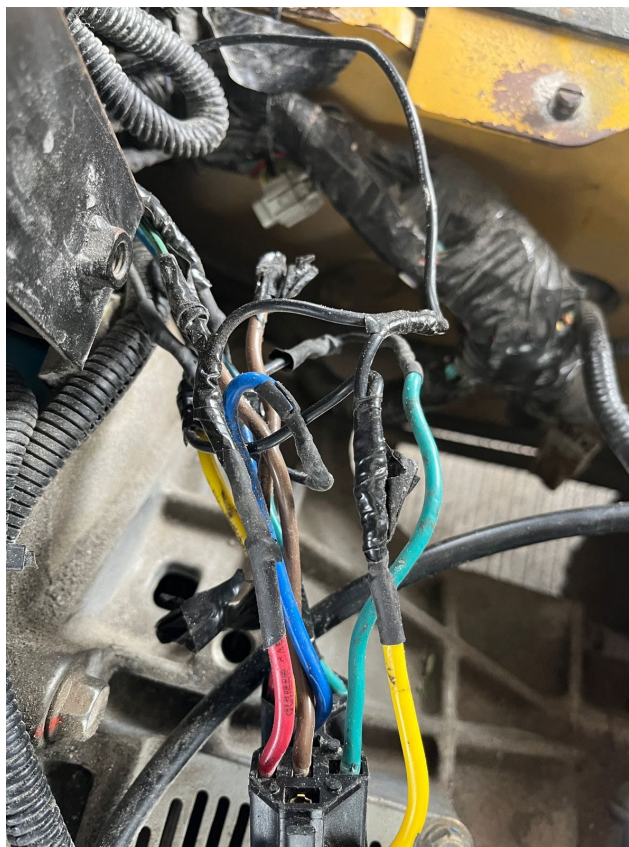
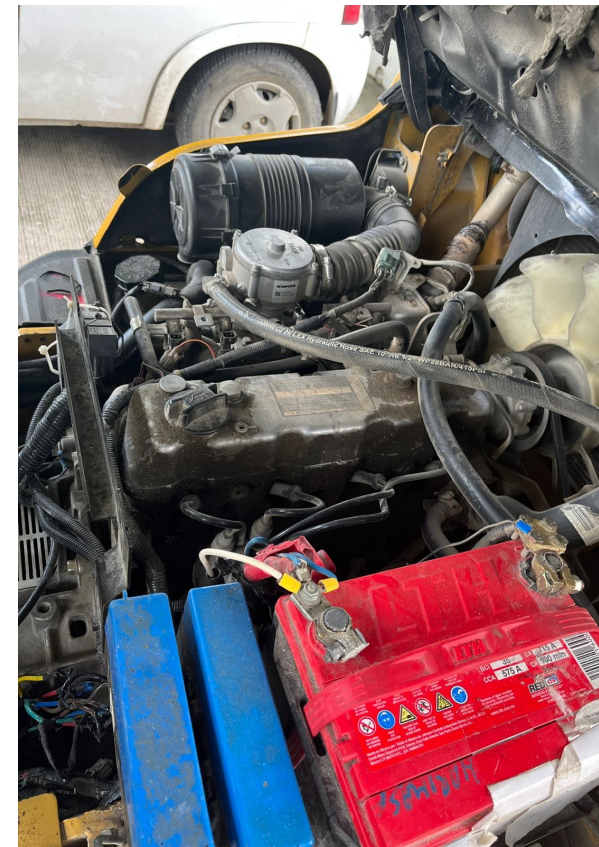
**\*SE REVISY Y SE REPARA INSTALACIÓN ELECTRICA YA QUE TENÍA UNAS LINEAS DIRECTA**

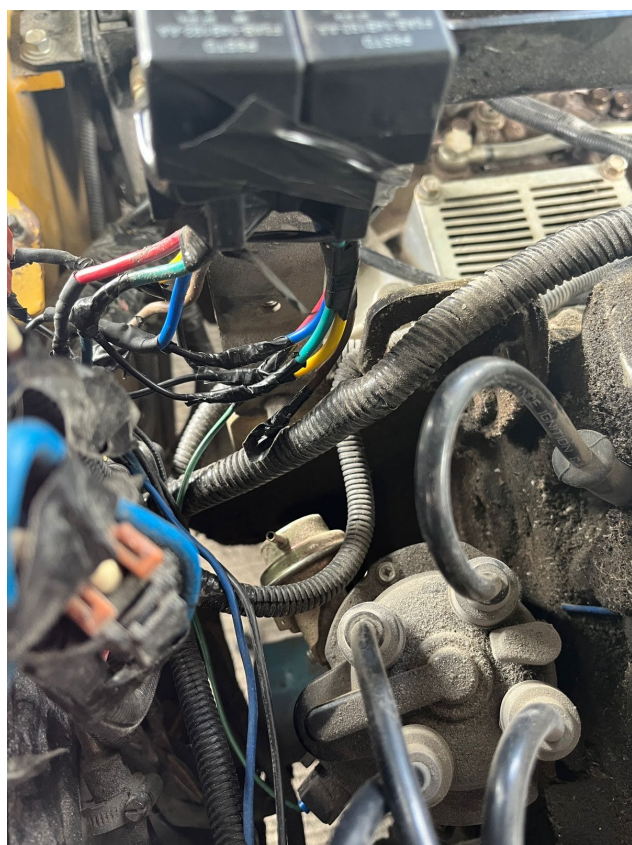
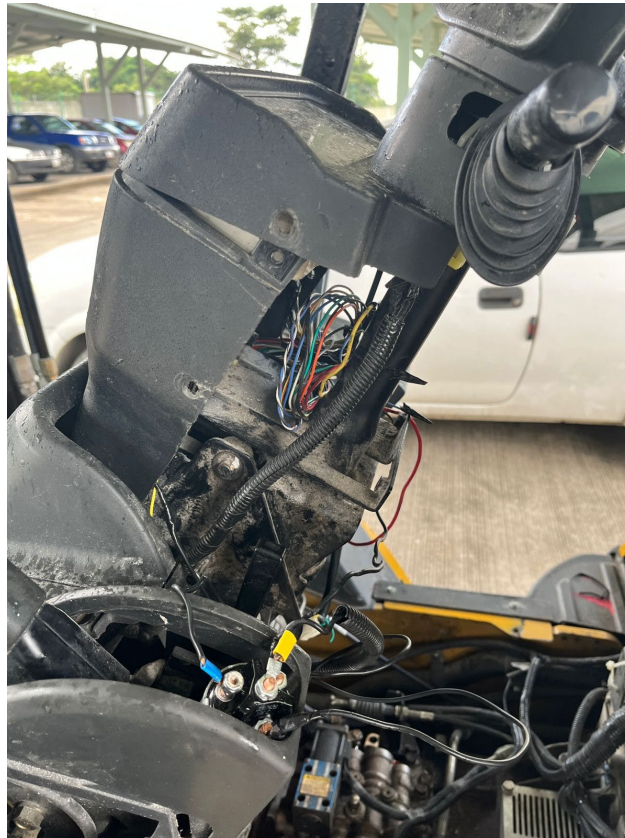
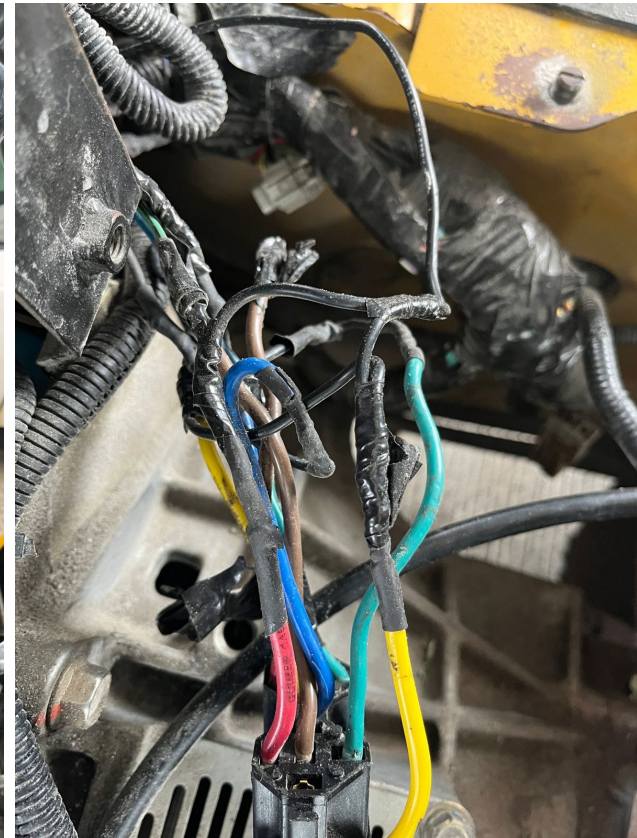
**\*SE REvisa Y SE REPARA INSTALACIÓN ELECTRICA YA QUE TENÍA UNAS LINEAS DIRECTA**

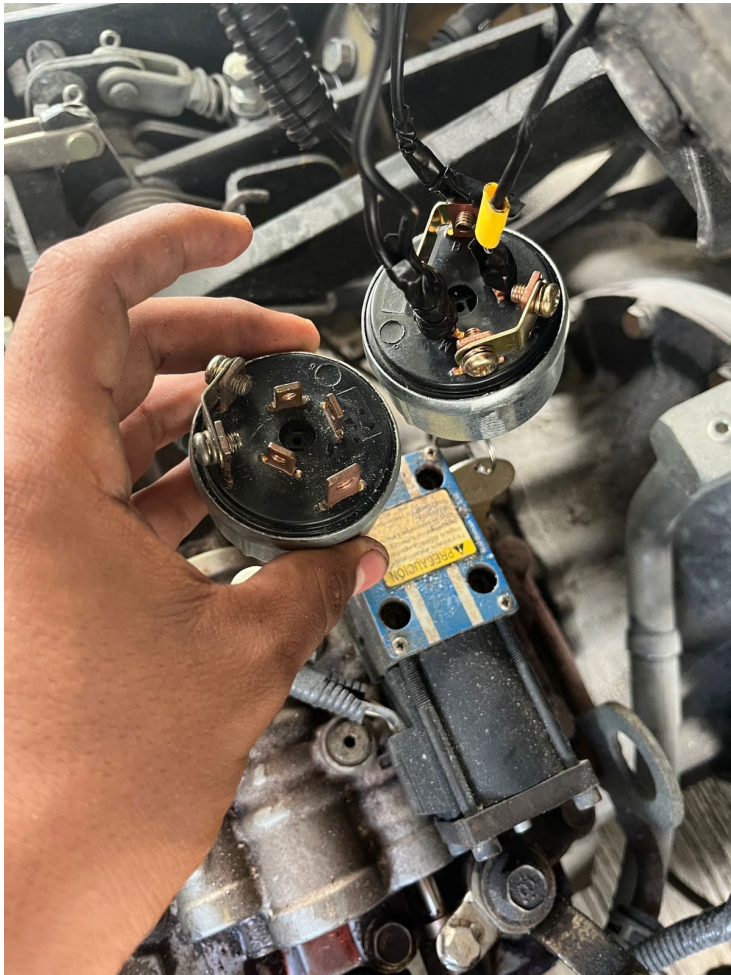
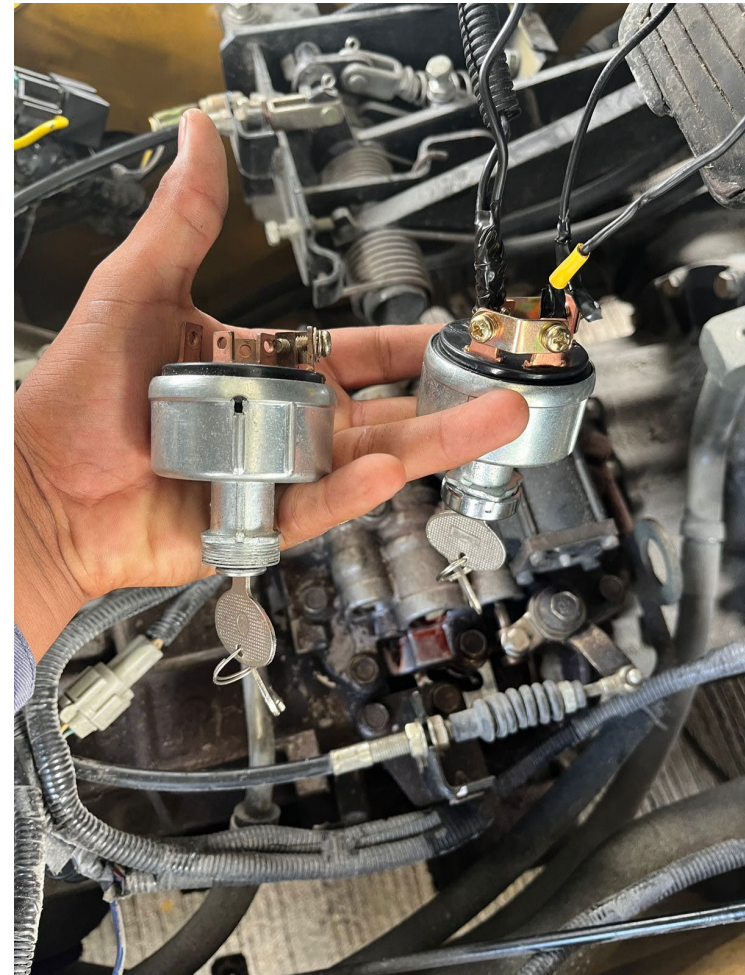
**\*SE REvisa Y SE REPARA INSTALACIÓN ELECTRICA YA QUE TENÍA UNAS LINEAS DIRECTA**

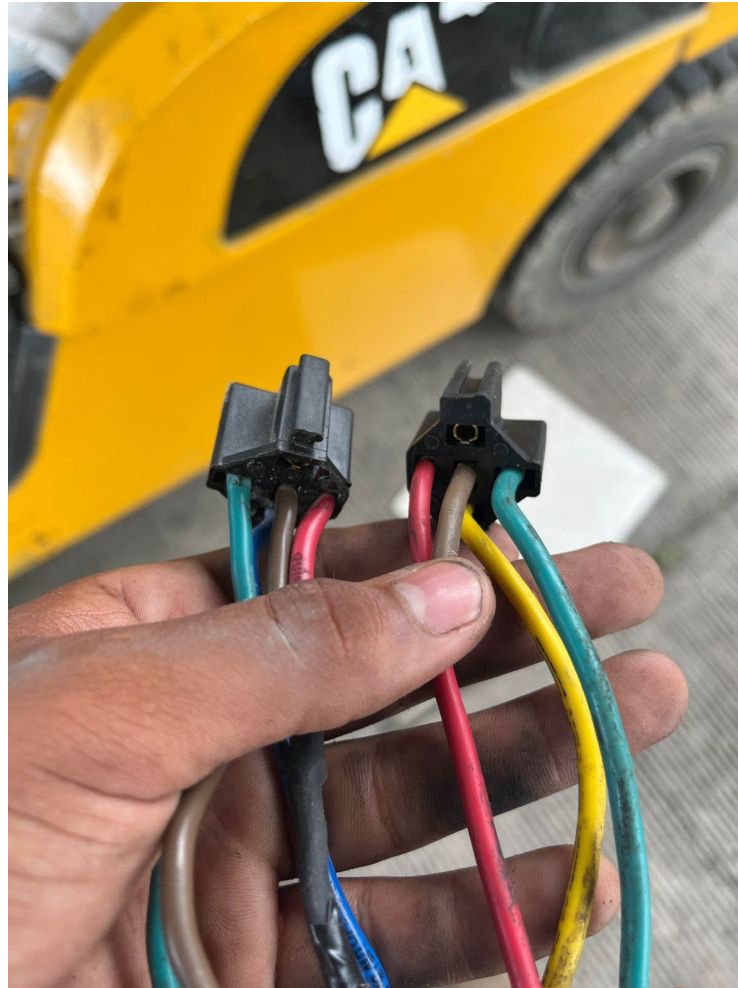
**\*SE REvisa Y SE REPARA INSTALACIÓN ELECTRICA YA QUE TENÍA UNAS LINEAS DIRECTA**

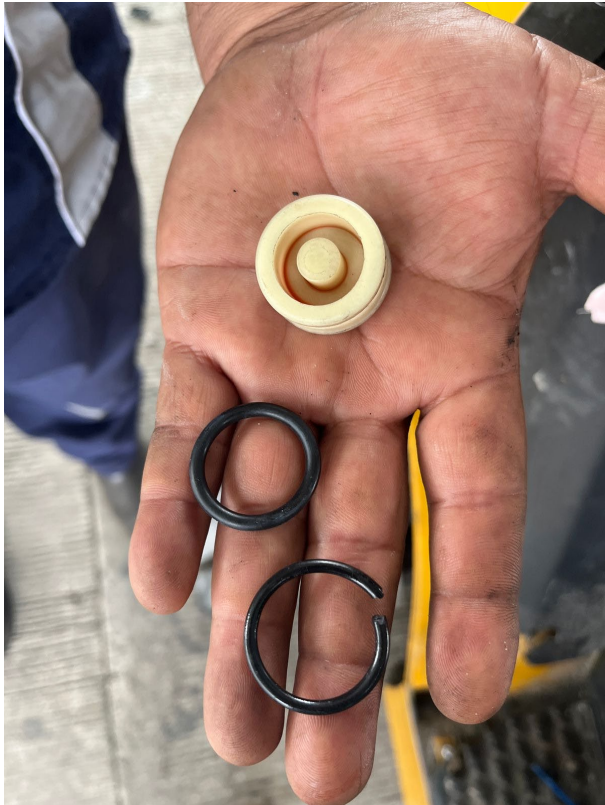
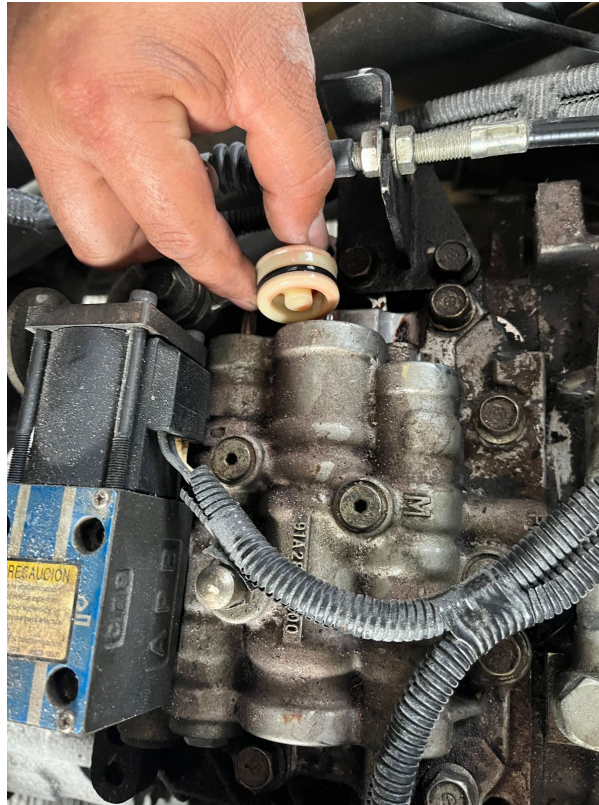
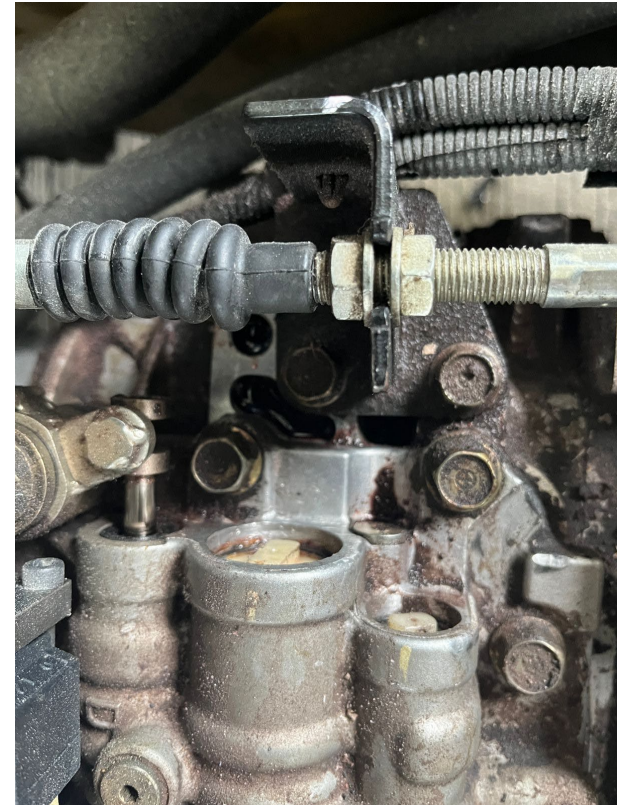
**\*SE CORRIGE FUGA EN BANCO HIDRÁULICO**

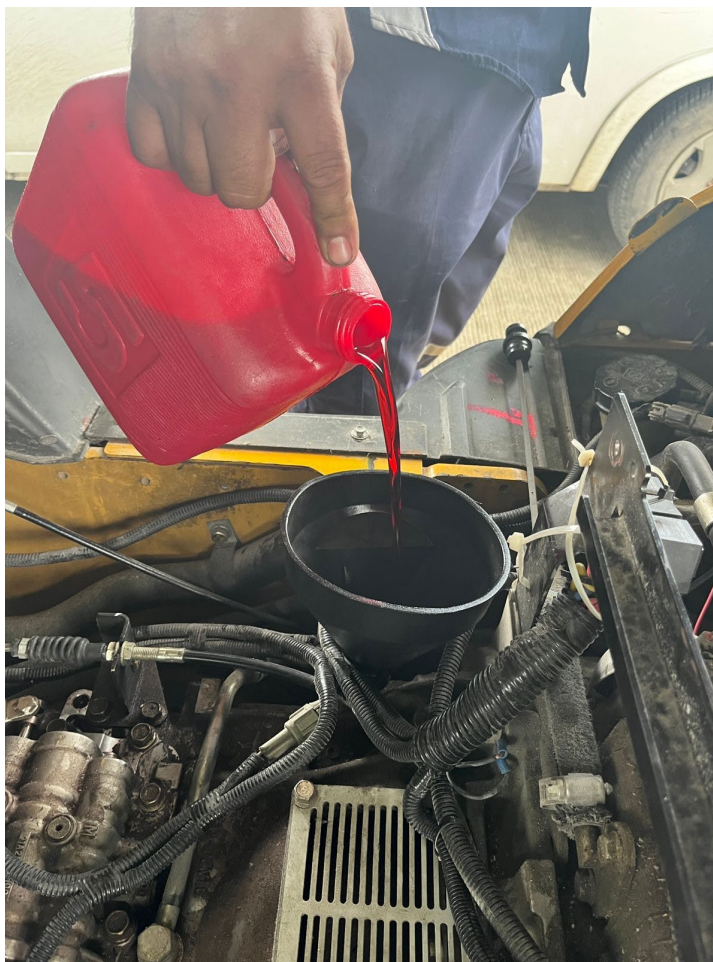
**\*SE RELLENA ACEITE DE TRANSMISIÓN (1 LTS)**
