| <b>Empresa:</b> | DICONSA | <b>Solicitante:</b> | | <b>Código QR:</b> | VHSA-0290 | <b>N. Orden:</b> | KAUF483 | <b>Fecha:</b> | 10/12/2024 |
| <b>Equipo:</b> | TAILIFT | <b>Modelo:</b> | G25P-5 | <b>Serie:</b> | FGA0B-1330-03839 | <b>Ubicación:</b> | LERMA | <b>Horómetro:</b> | 8,540 HRS |

***“LIMPIEZA DE CUERPO DE ACELERACIÓN, SOPLETEAR Y LAVAR RADIADOR. LAVADO EN GENERAL”***

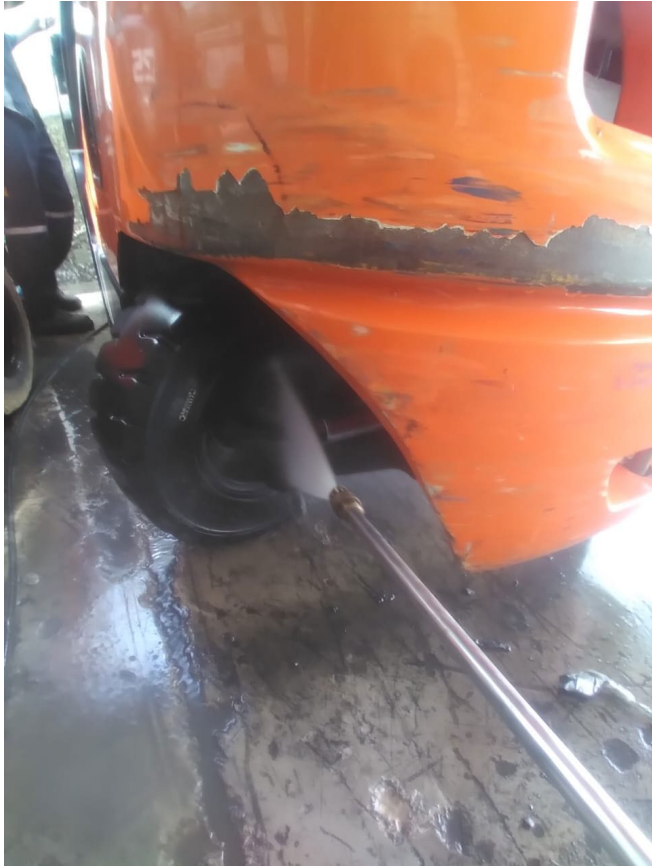
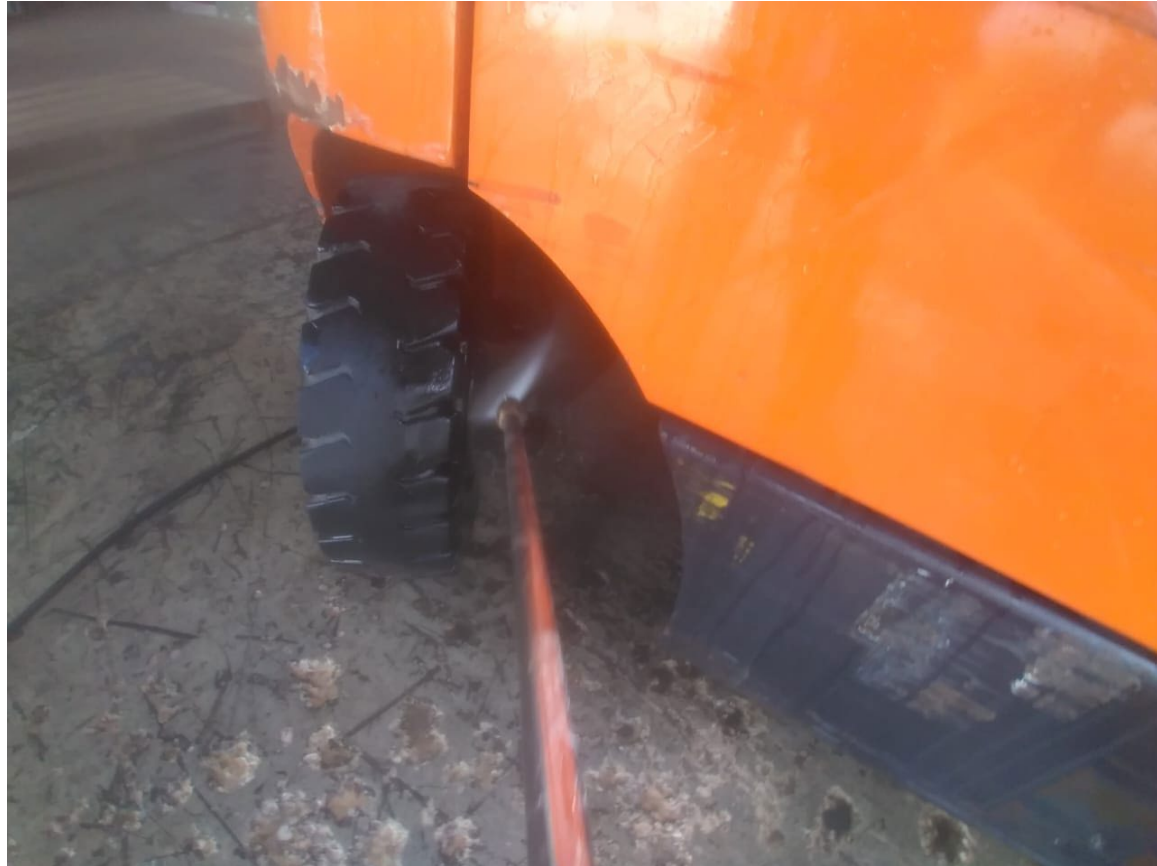
**\*LAVADO A PRESIÓN EN GENERAL**

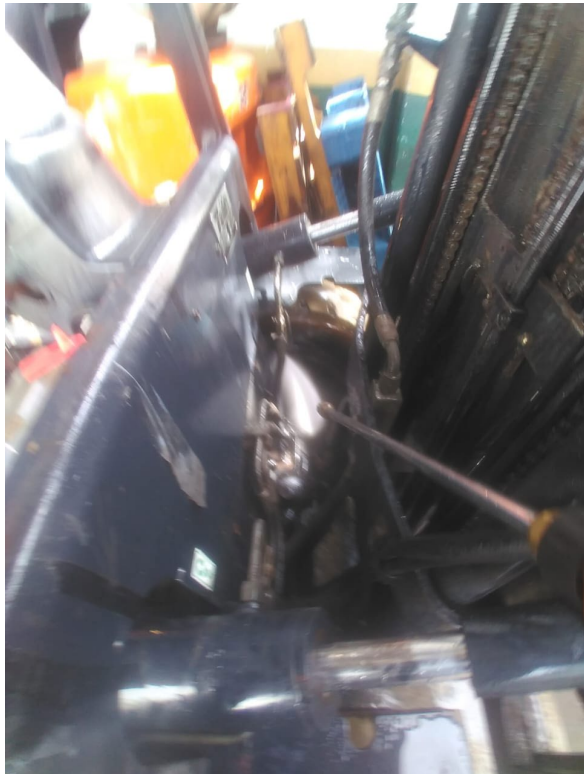
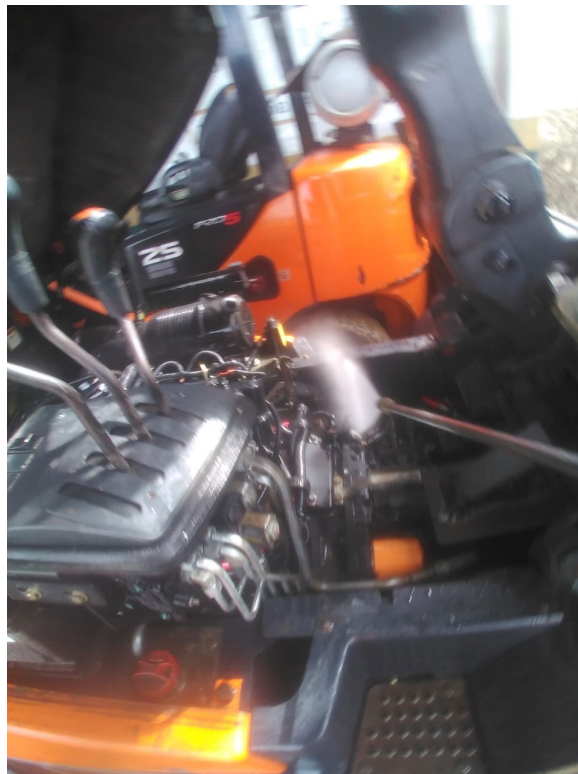
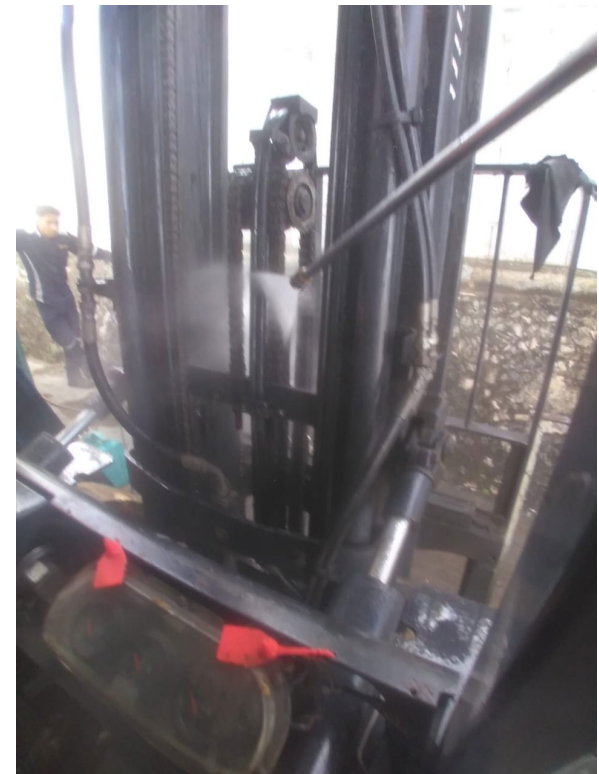
## \*LAVADO A PRESIÓN EN GENERAL

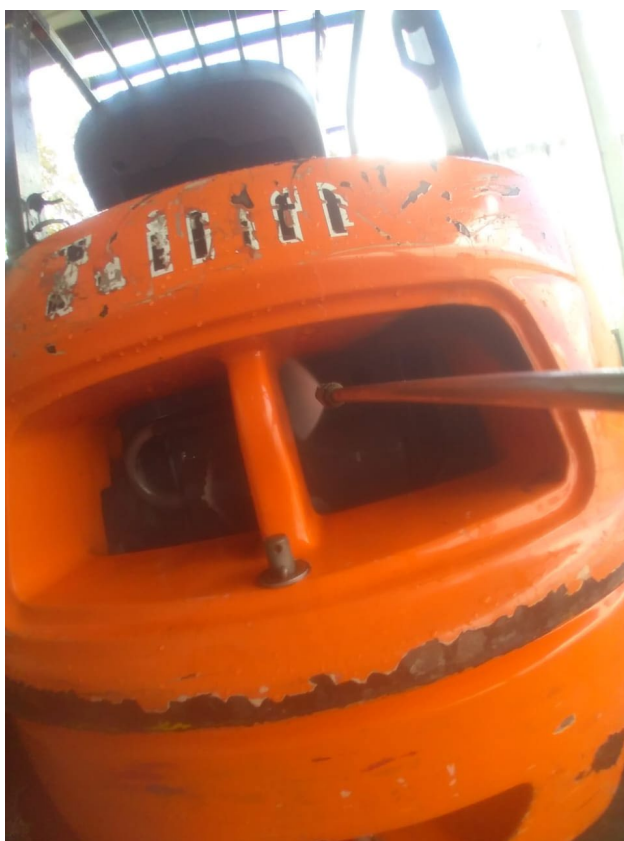
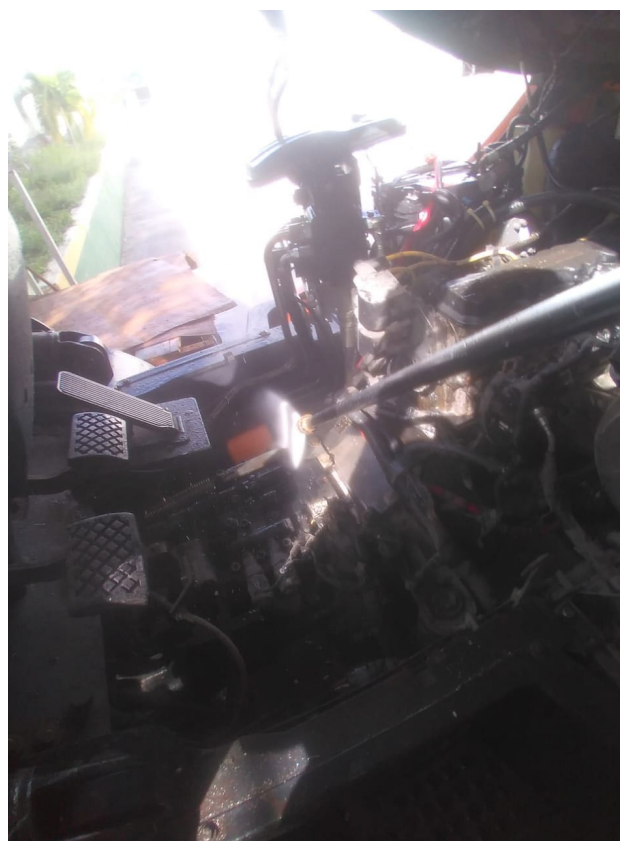
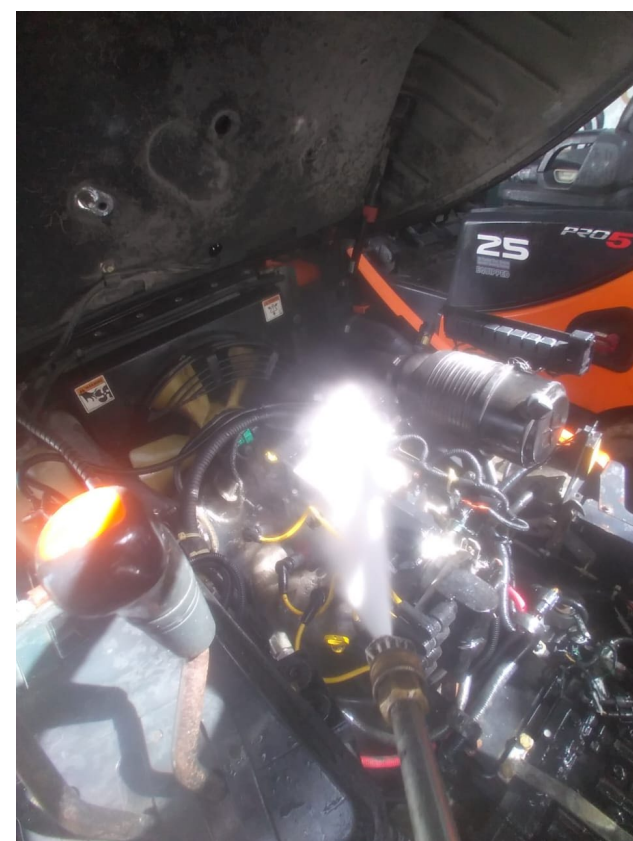
## \*LAVADO A PRESIÓN EN GENERAL

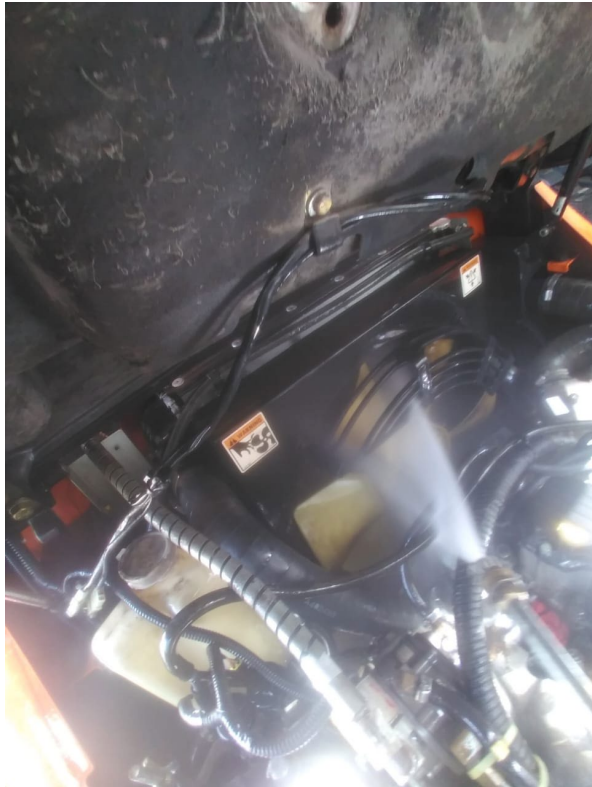
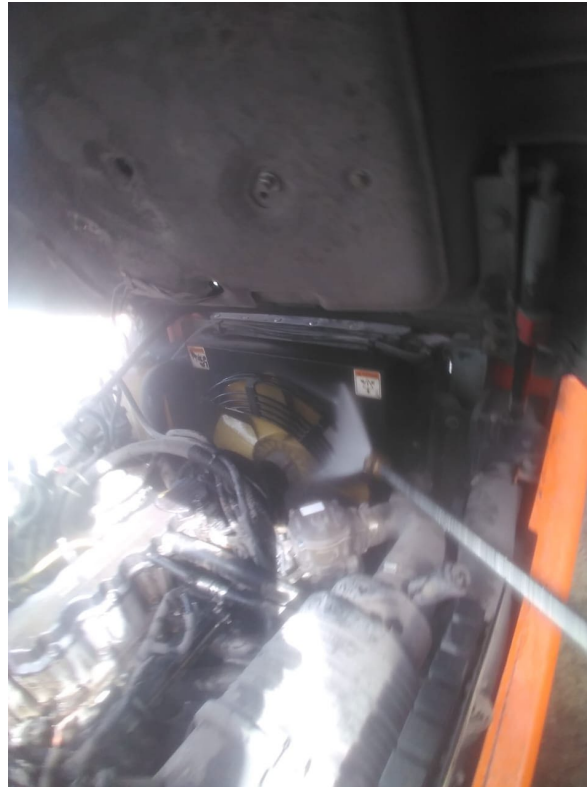
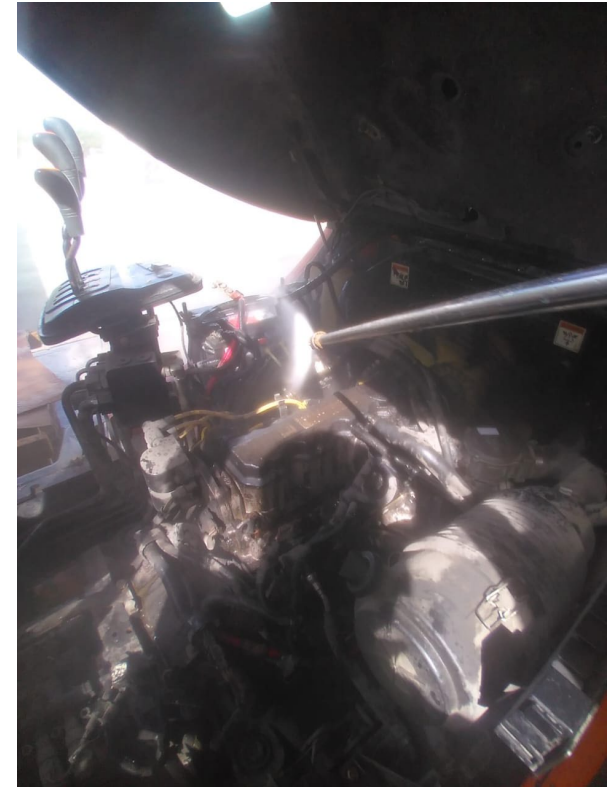
## \*LAVADO A PRESIÓN EN GENERAL

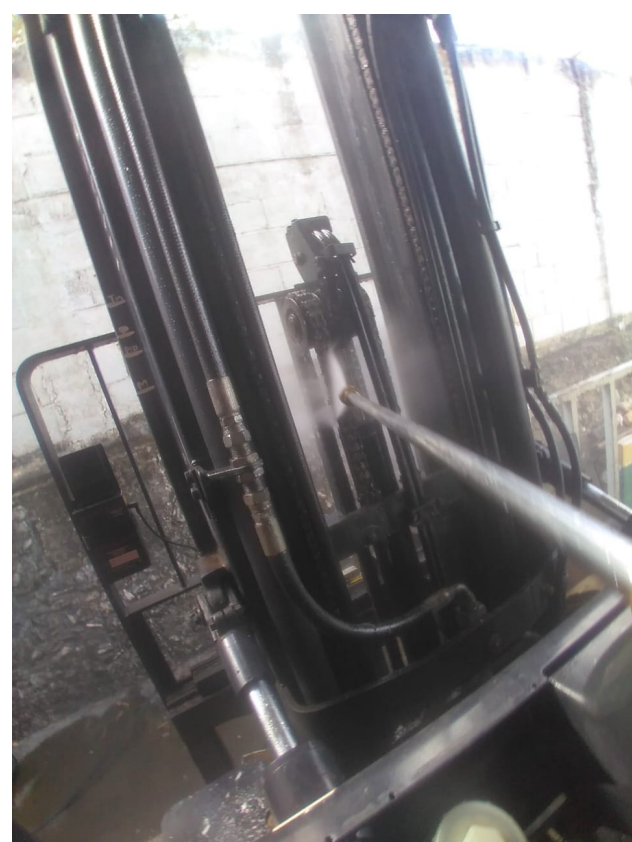
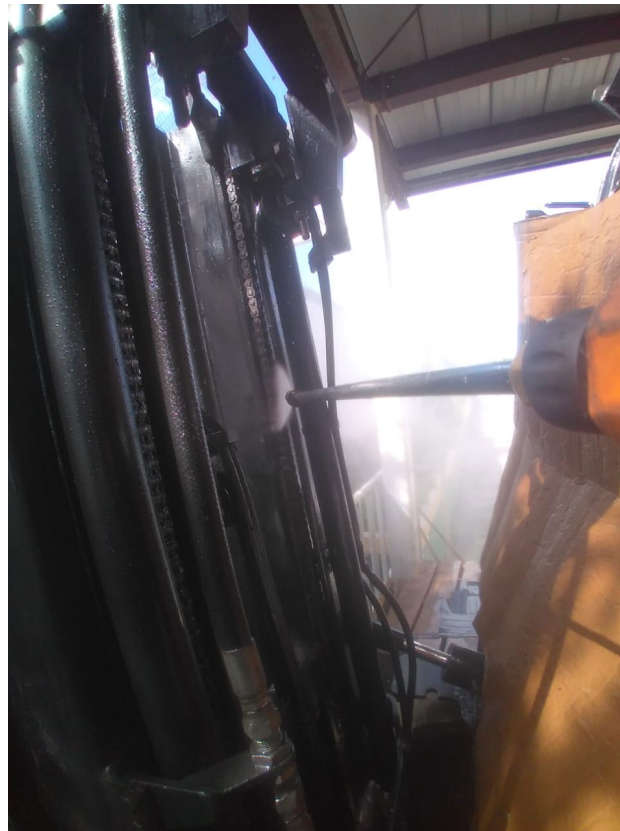
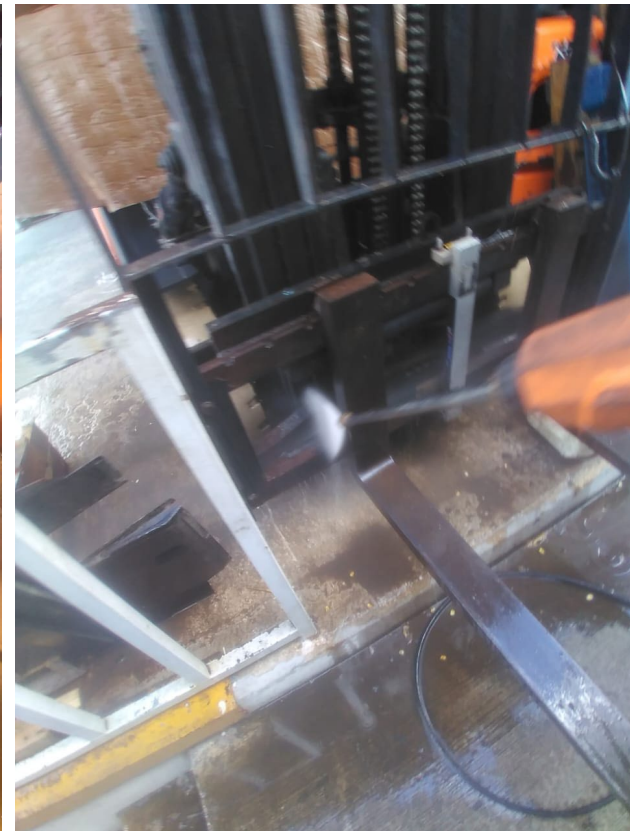
## \*LAVADO A PRESIÓN EN GENERAL

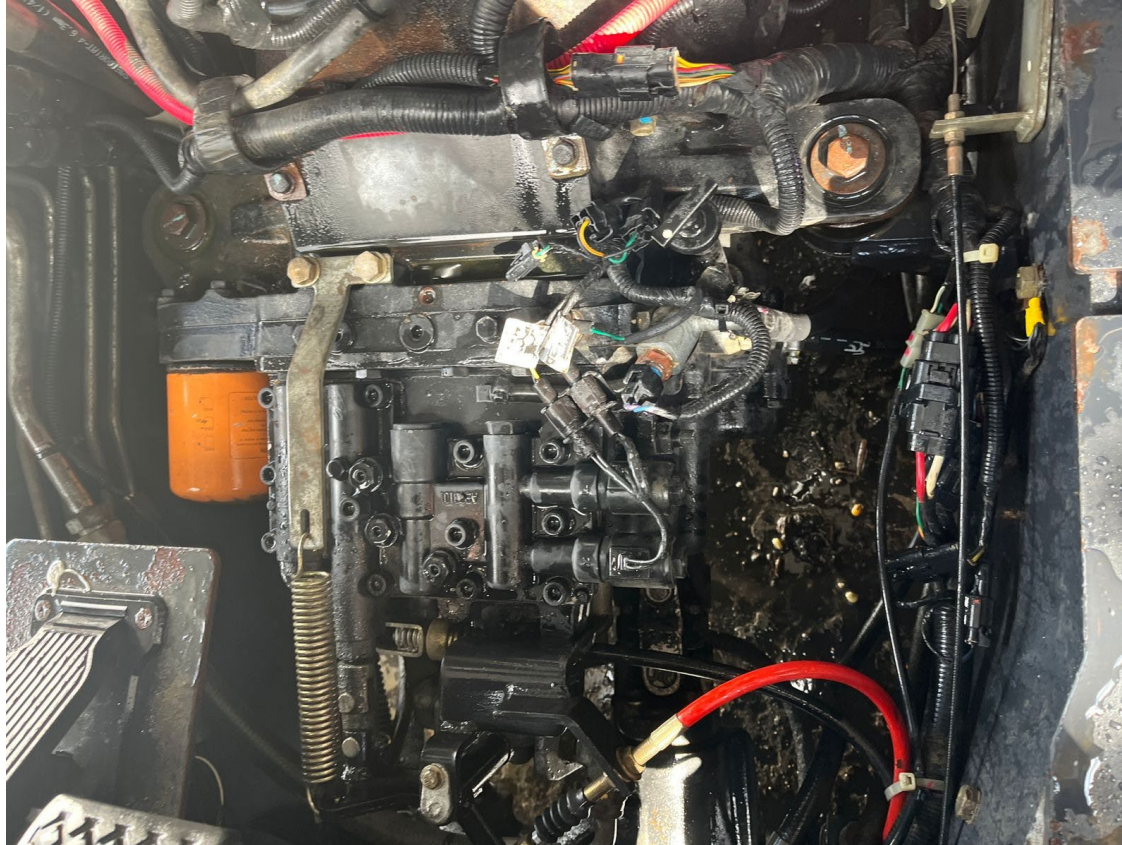
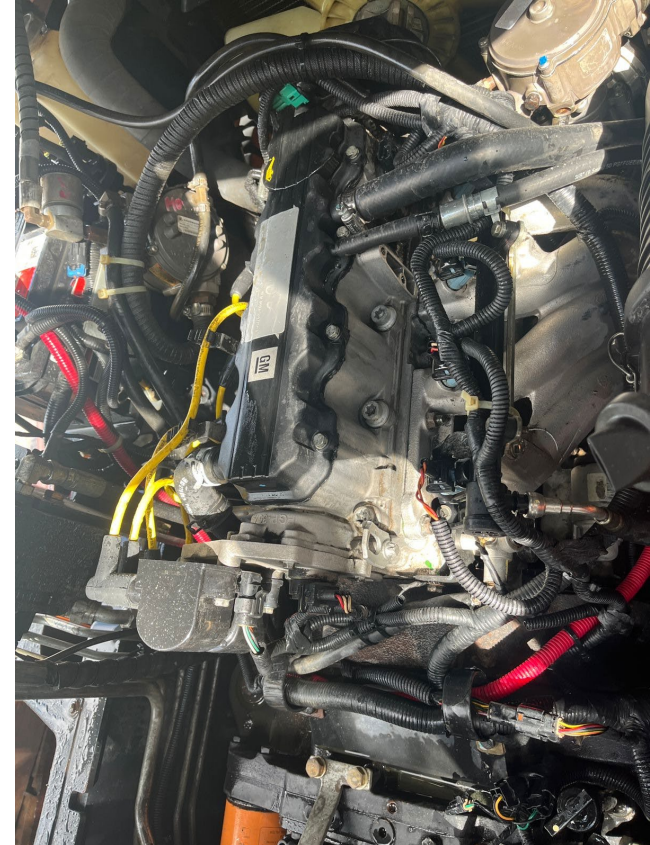
## \*LAVADO A PRESIÓN EN GENERAL

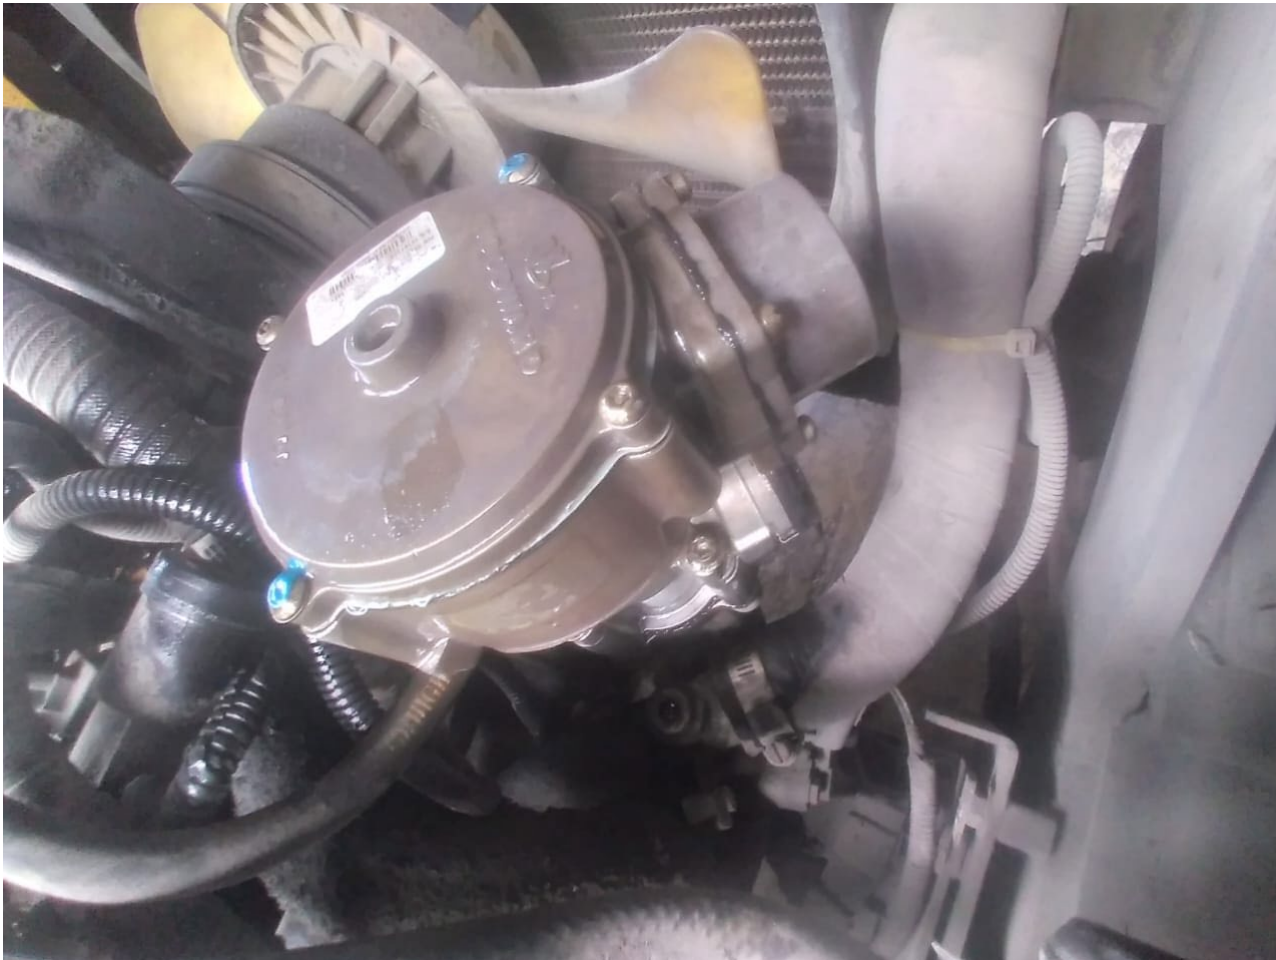
**\*LIMPIEZA DE CUERPO DE ACELERACIÓN**

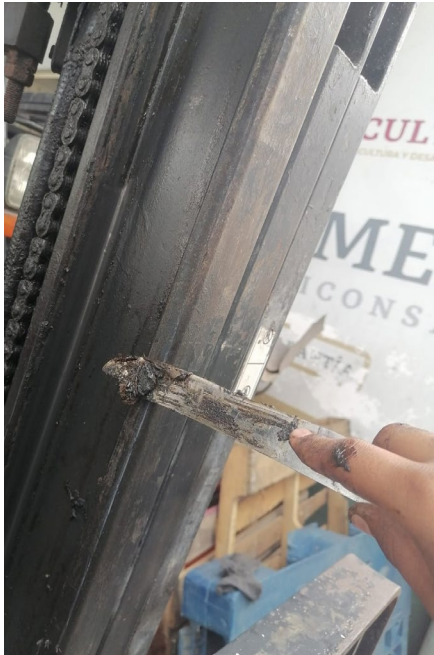
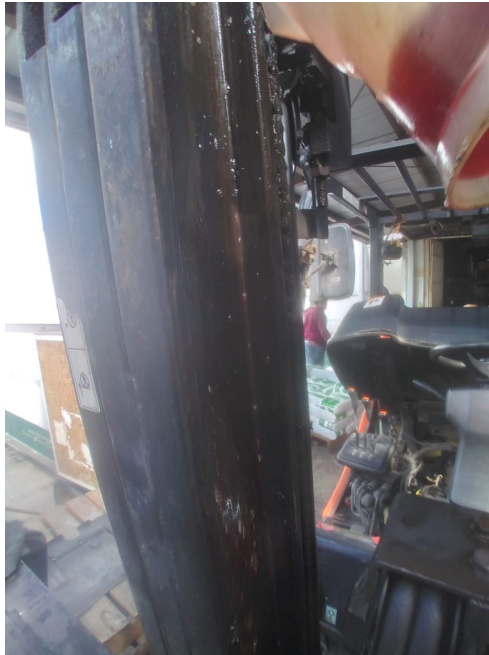
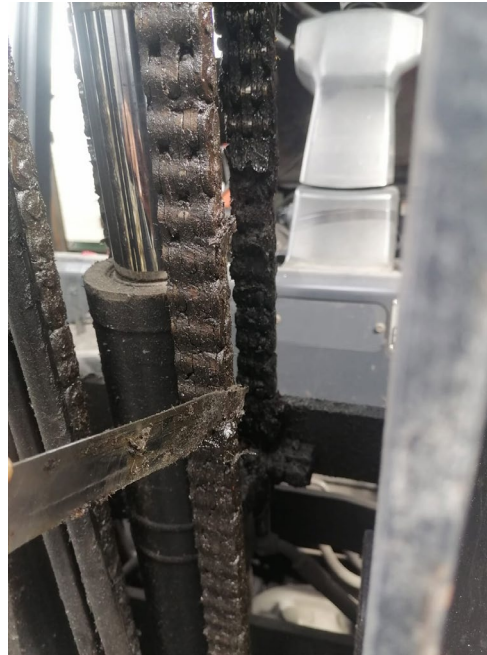
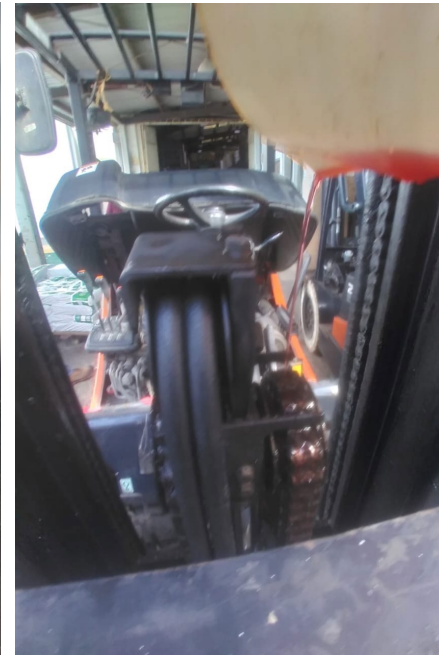
## \*LAVADO DE CADENAS

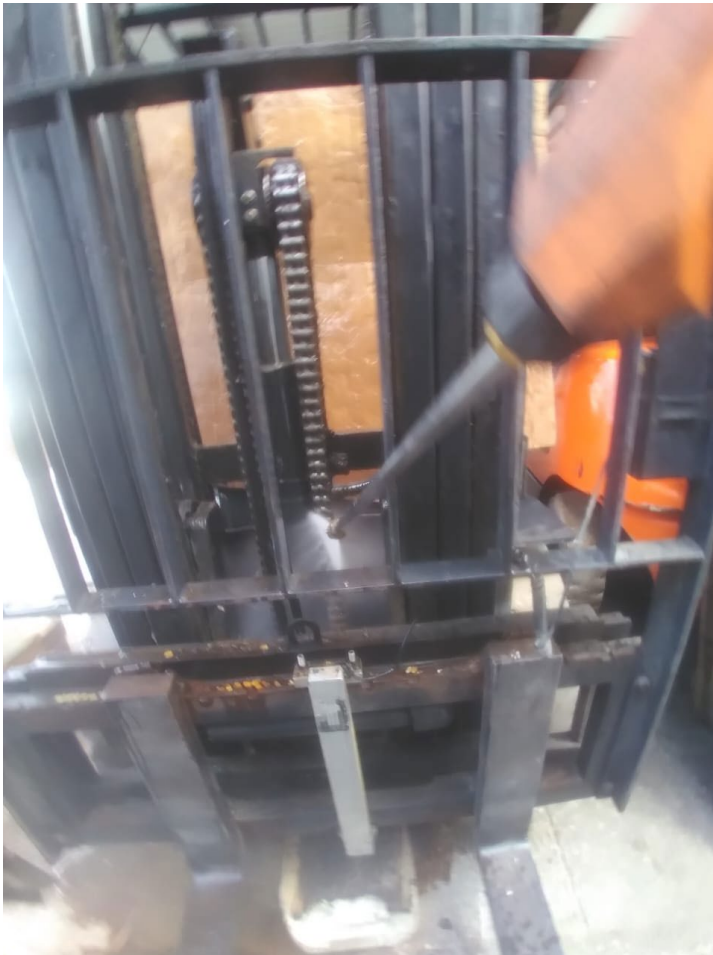
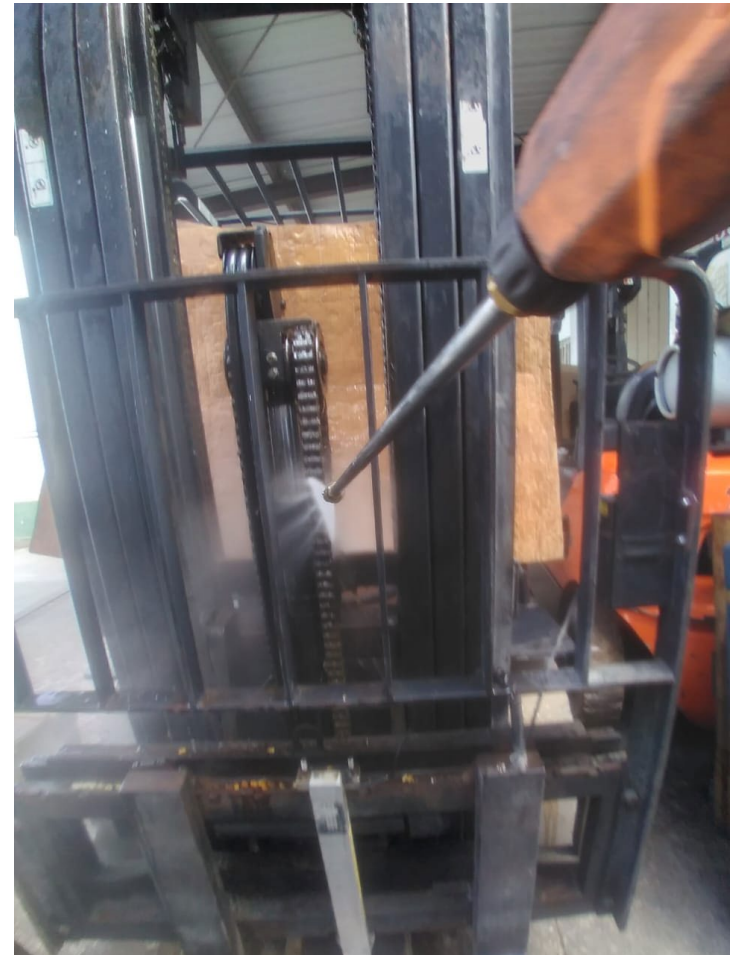
## \*LAVADO DE CADENAS

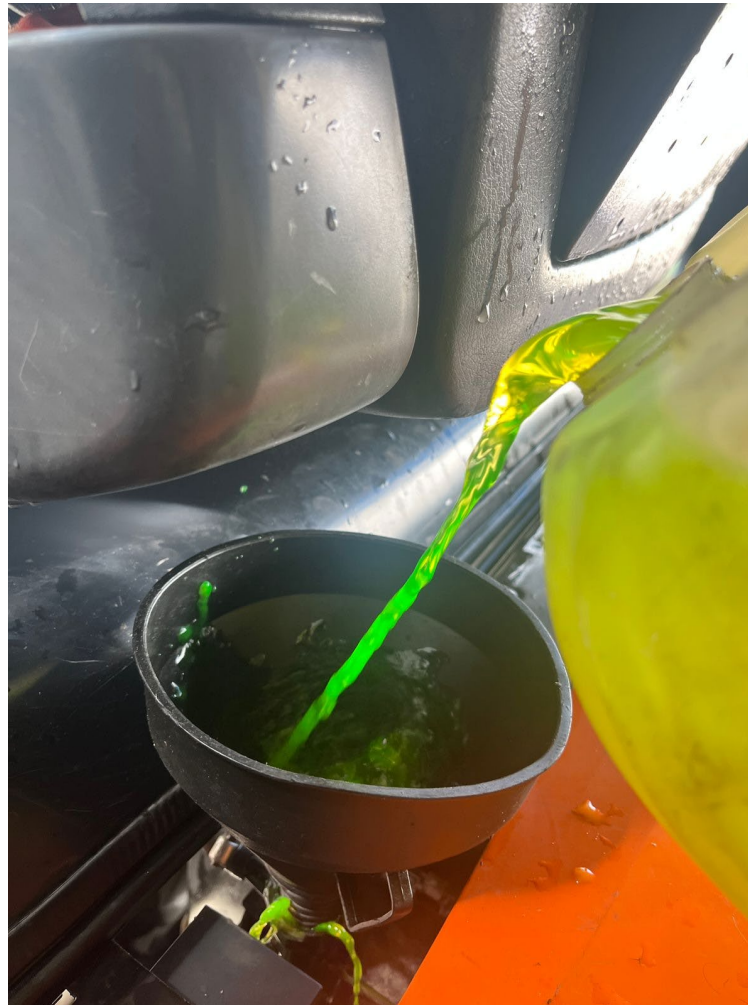
## \*RELLENO DE ANTICONGELANTE

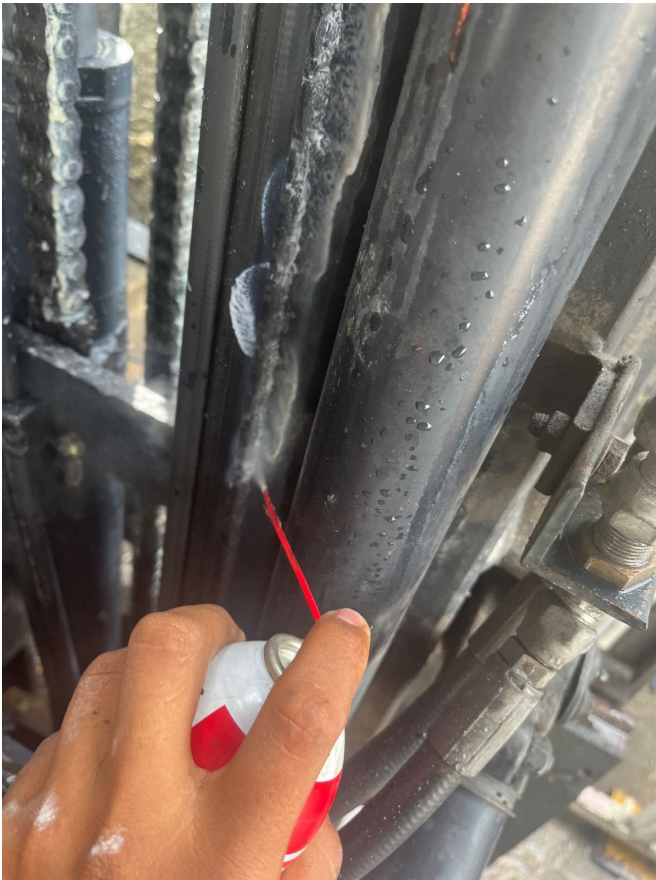
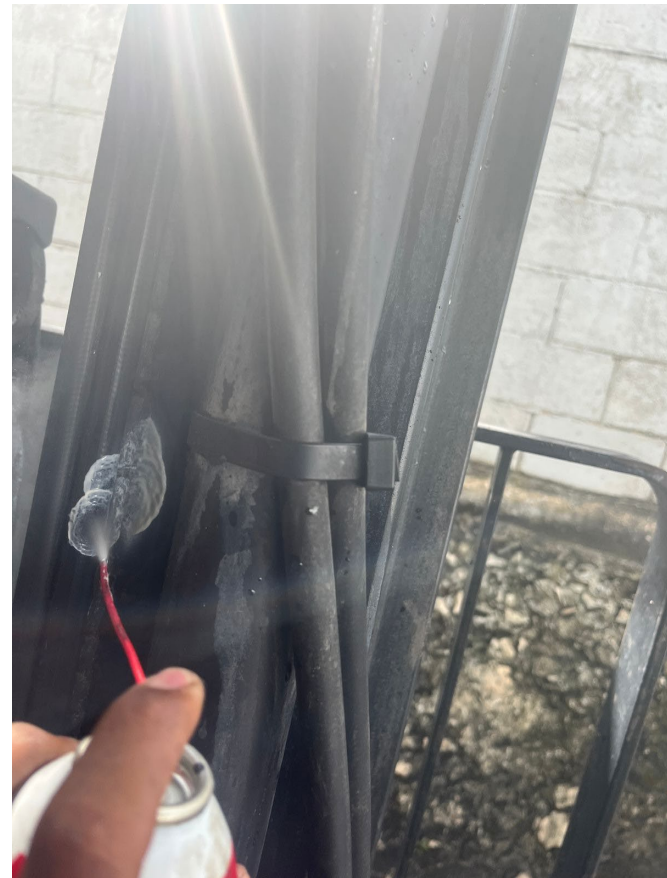
## \*LUBRICADO

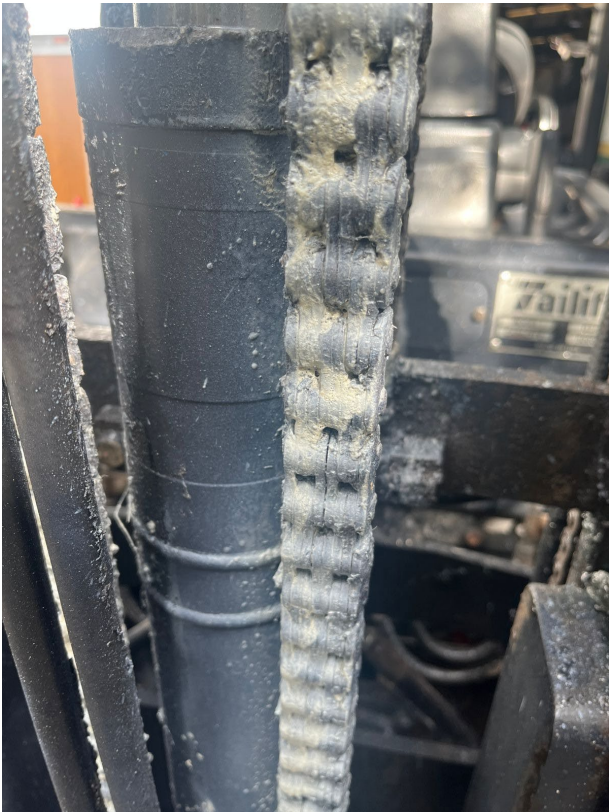
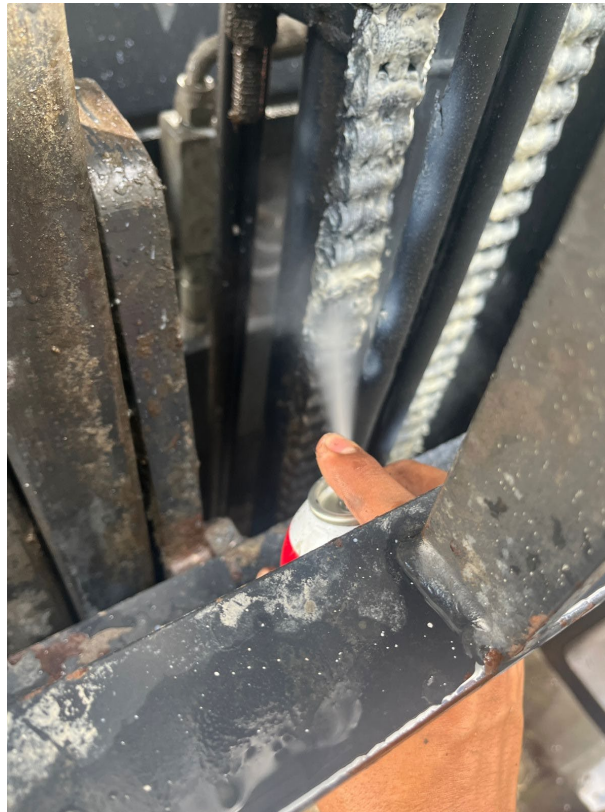
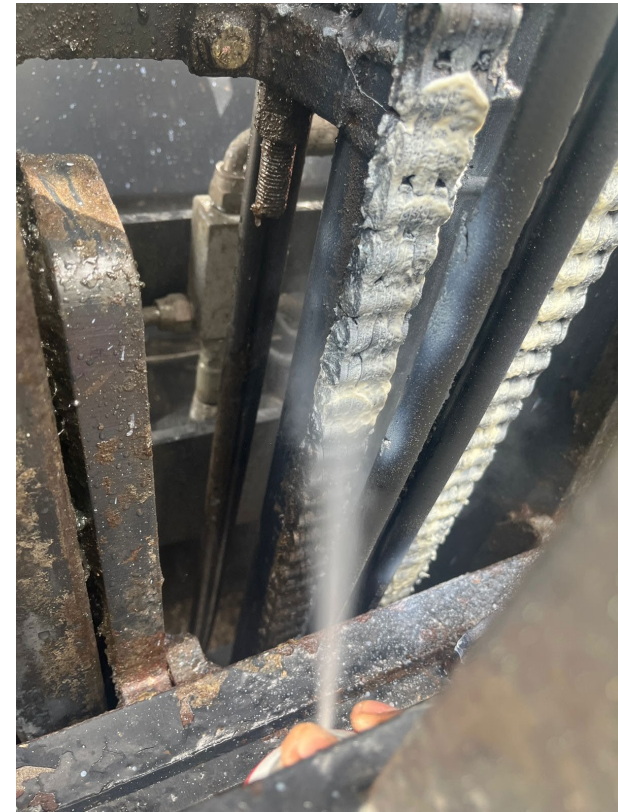
## \*LUBRICADO DE CADENAS

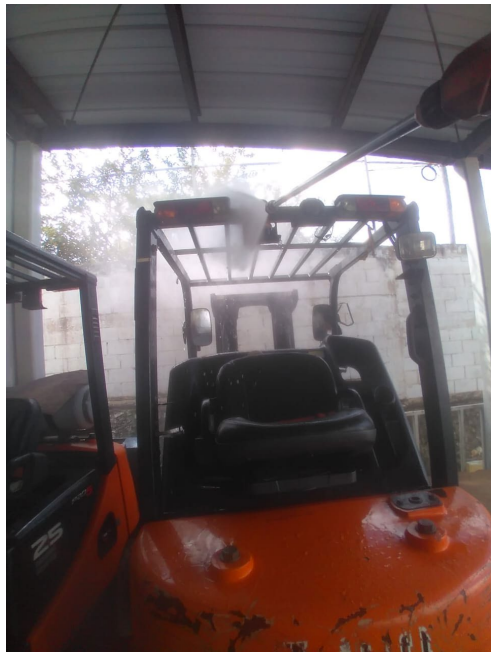
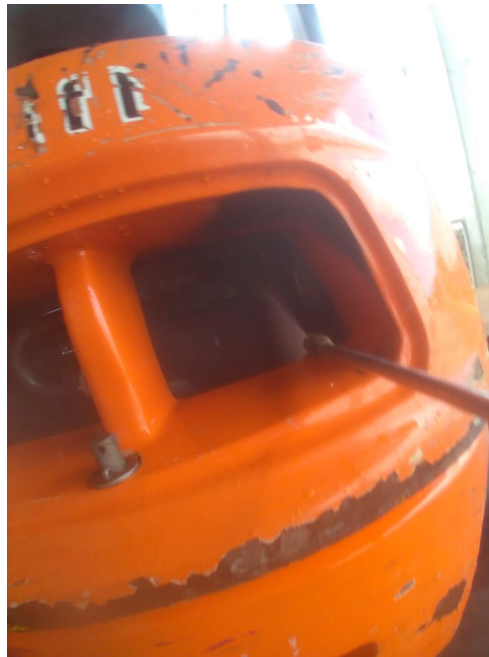
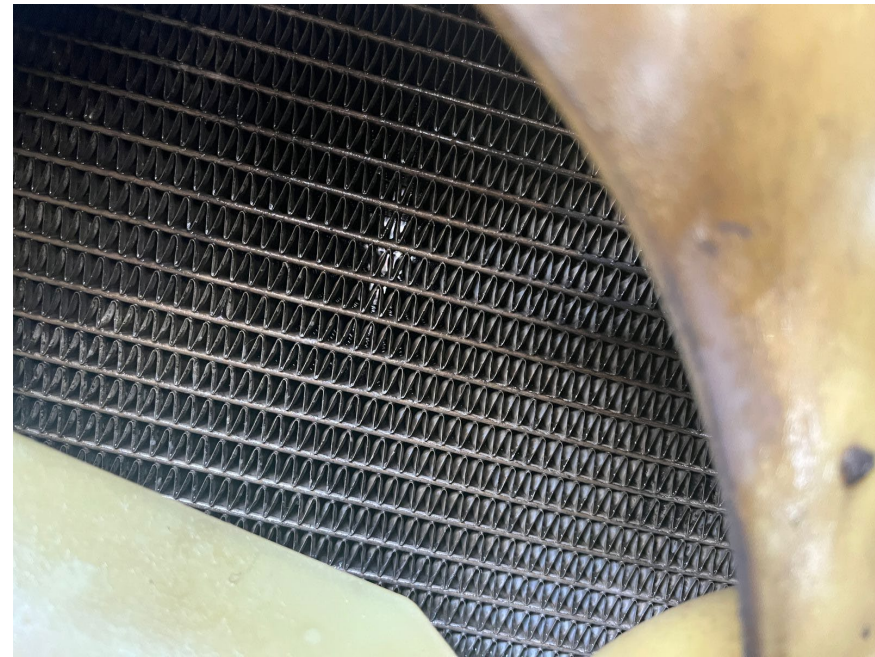
## \*LAVADO DE RADIADOR

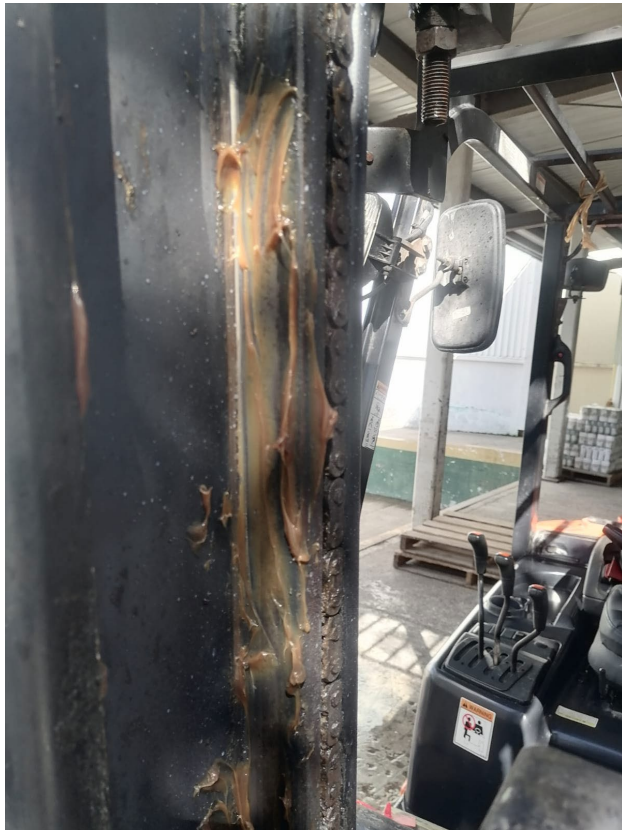
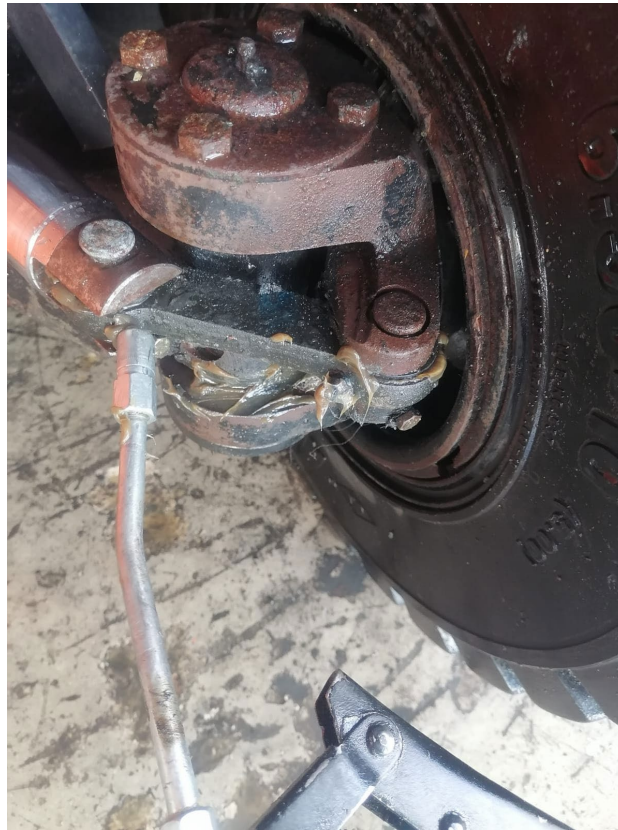
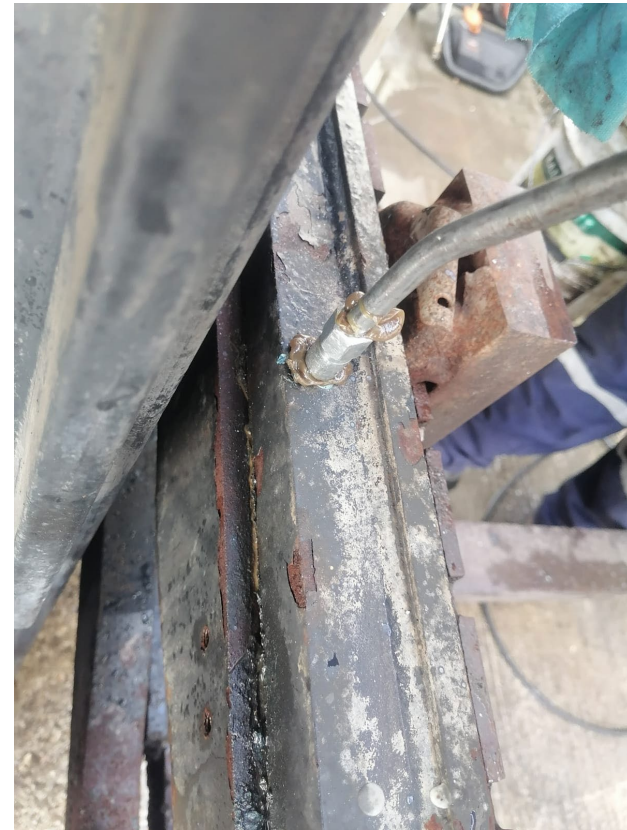
## \*ENGRASADO EN GENERAL

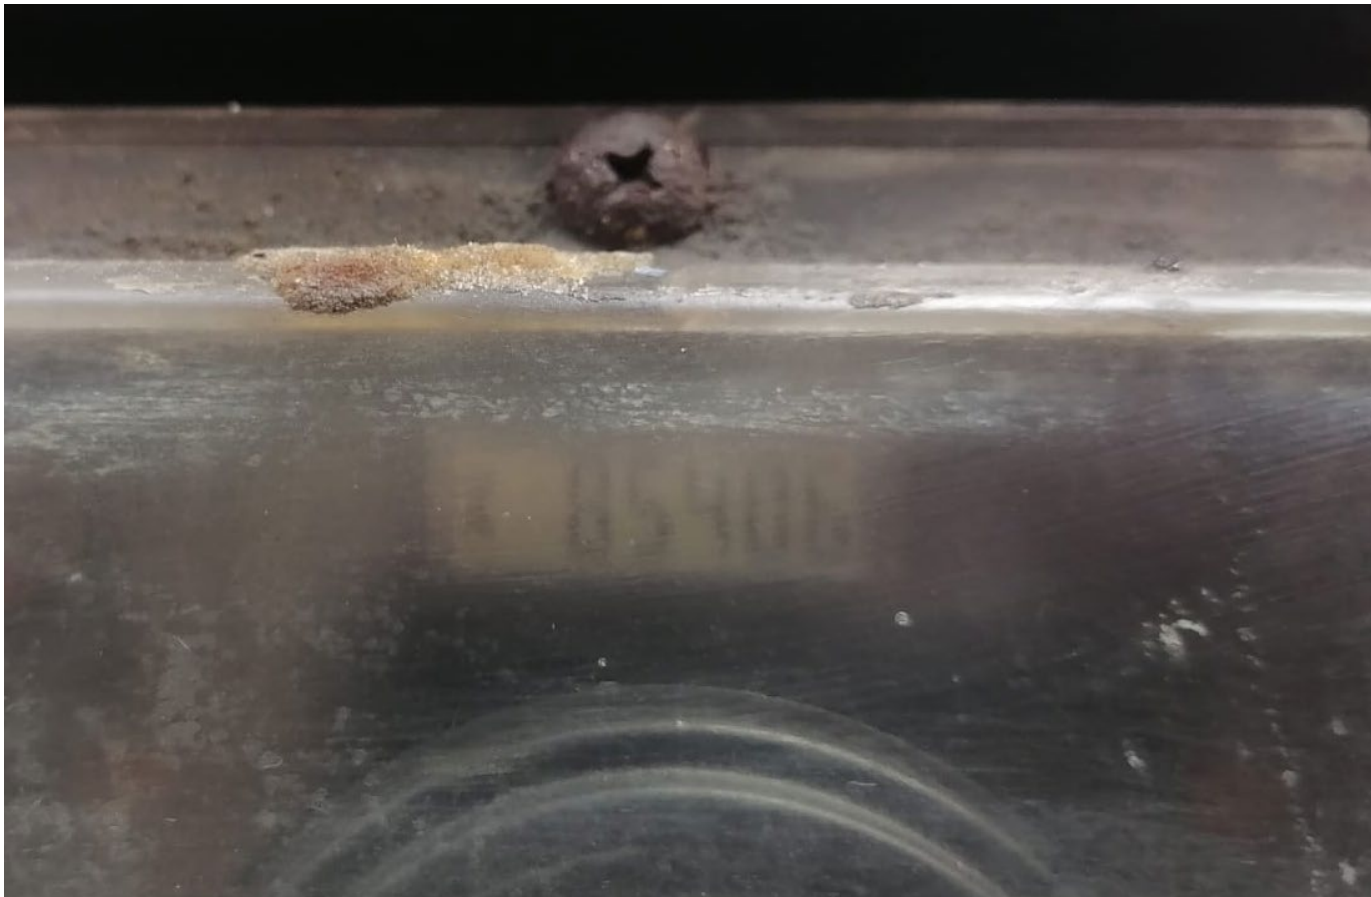
## \*HORÓMETRO

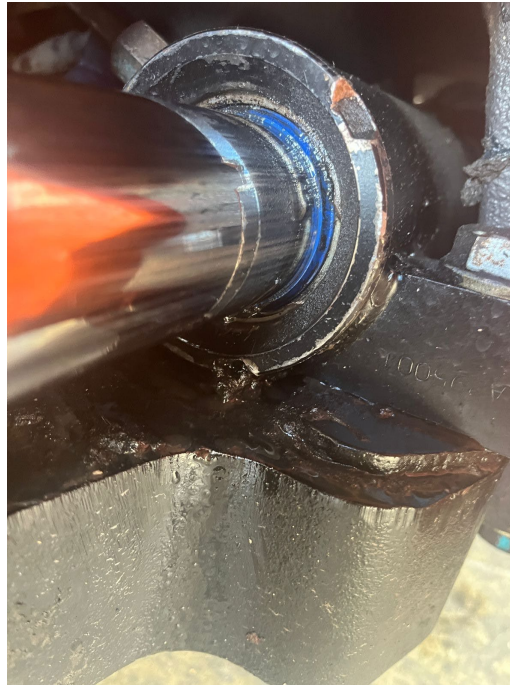
- REQUIERE CAMBIO DE SELLOS SE CILINDRO DE DIRECCIÓN
- REQUIERE CAMBIO DE JUNTA DE PUNTERIA
- REQUIERE DESMONTAR MULTIPLE DE ADMISIÓN PARA SACAR TORNILLOS BARRIDOS DE CUEPOR DE ACELERACION Y REQUIERE JUNTA DE MULTIPLE
